第1.2.3.2.2図 敷地近傍の地質断面図

大飯発電所

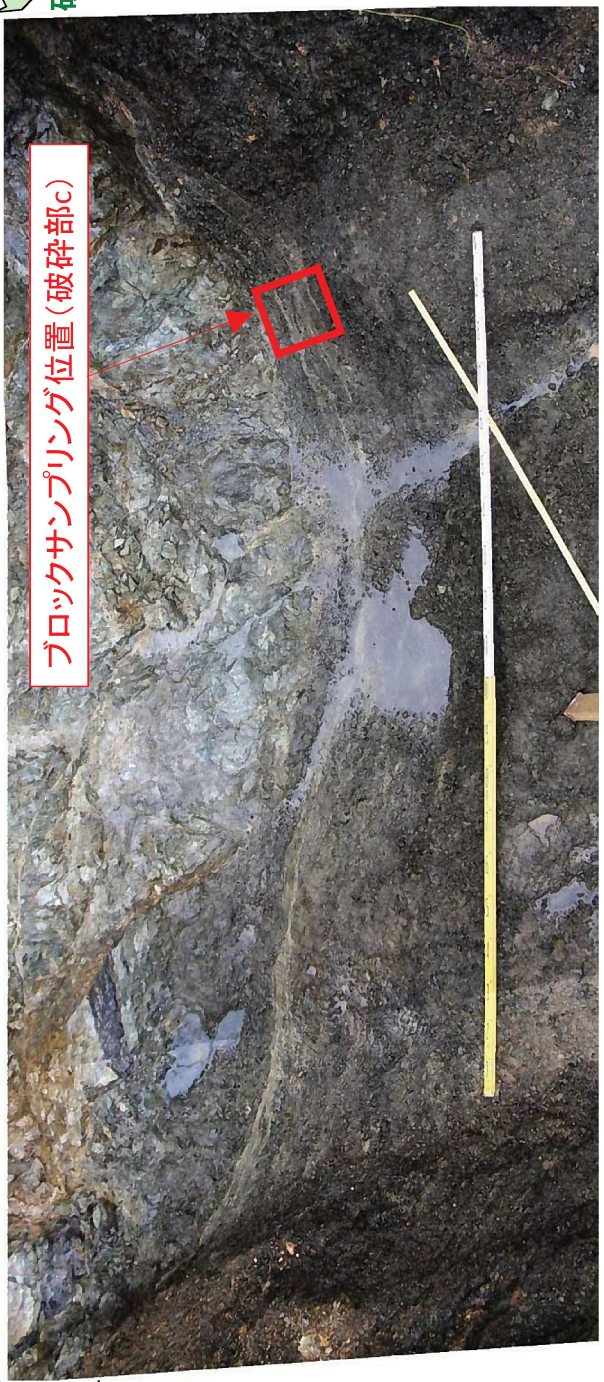
第1.2.3.3.8図 台場浜トレンチ東端付近底盤スケッチ

輝緑岩と超苦鉄質岩の境界は凹凸を有し、その分布は一部を除き破砕部と一致しない。この地質境界付近の超苦鉄質岩中に湾曲した数条のすべり面 (破砕部c) が認められる。

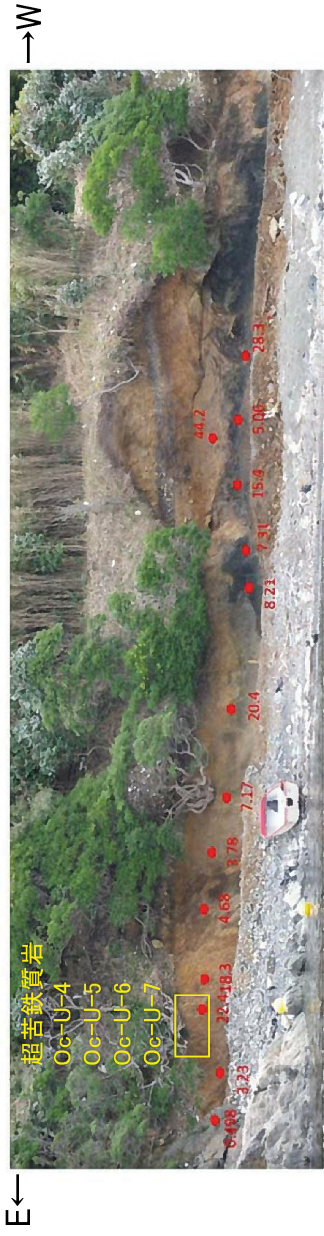
第1.2.3.3.16図(2) 台場浜付近 残留磁気測定結果(2)

超苦鉄質岩/優黒質斑れい岩境界
