2.4 モニタリング

③ 公的機関の観測網と評価に用いる観測点等 (地殻変動)

④-1 洞爺カルデラの管理基準 (地殻変動に関する管理基準 (比高))

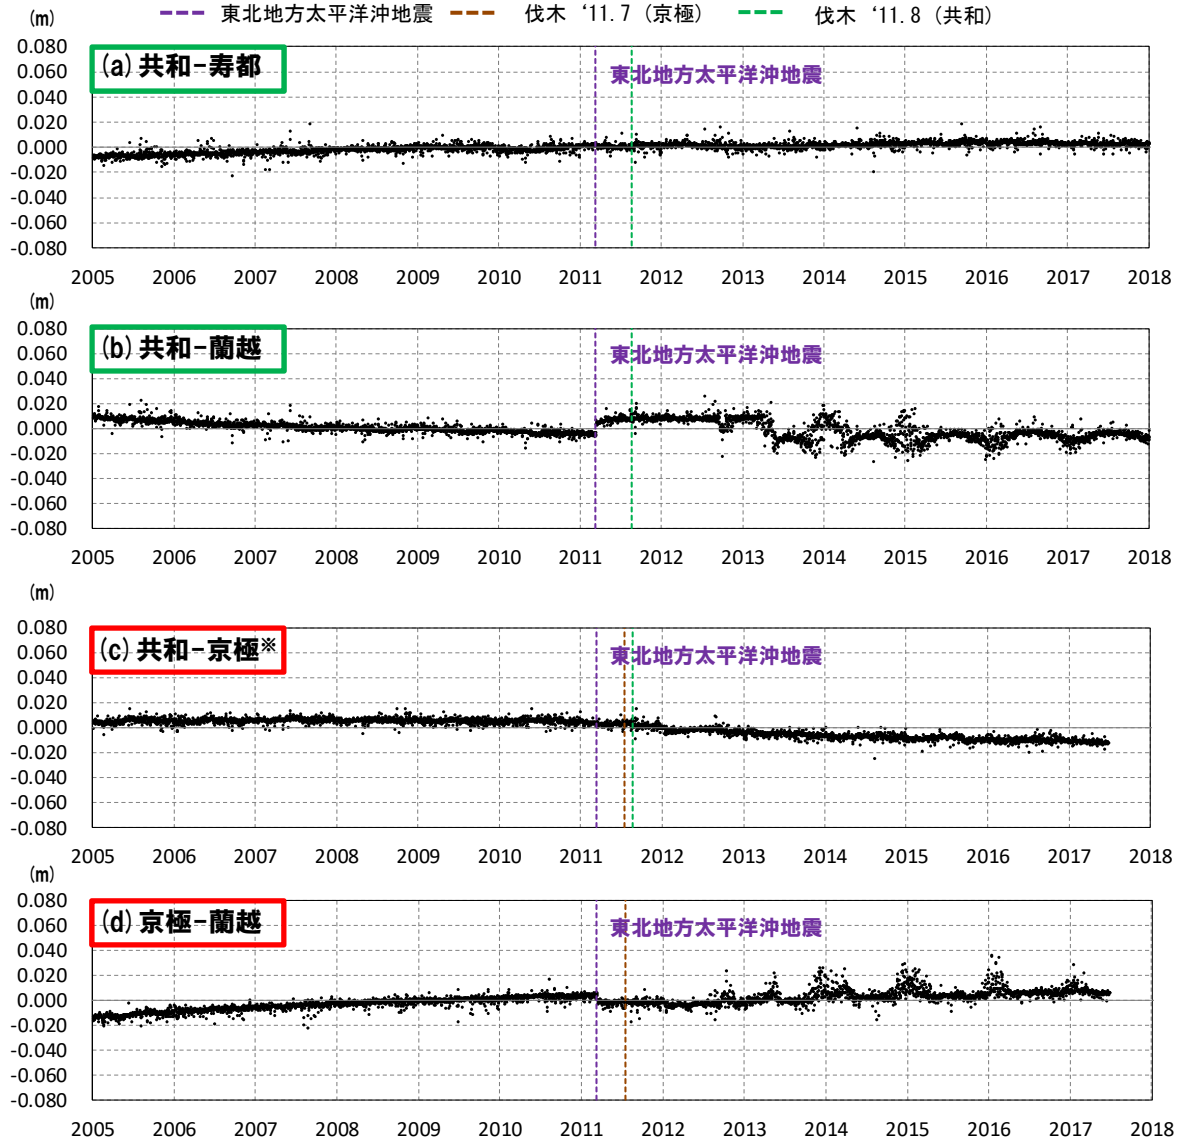
ニセコ・雷電火山群(羊蹄山含む)の基線長の変化

緑:ニセコ・雷電火山群周辺の2基線((a),(b))
赤:羊蹄山周辺の2基線((c),(d))

○各測線ともに、東北地方太平洋沖地震発生前後で不連続が認められるものの、対象期間において変化は穏やかであり、顕著な膨張や収縮の兆候は認められない。

○管理基準は設定せず、データの傾向管理を行う。

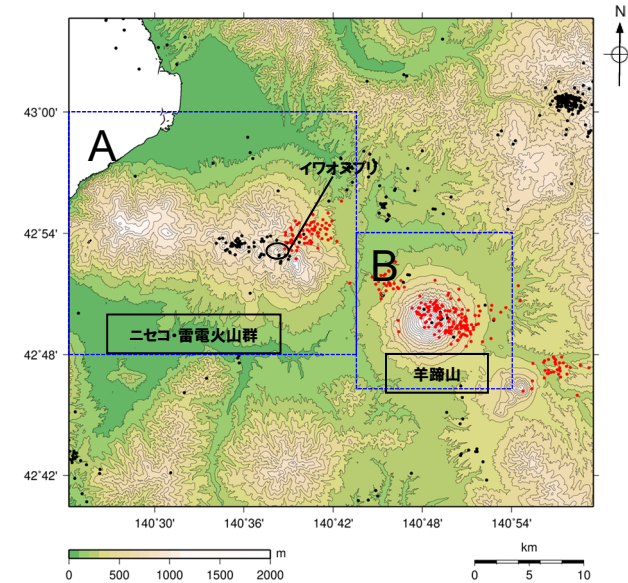
ニセコ・雷電火山群 (羊蹄山含む) 周辺の地震抽出範囲 (深さ40km以浅を抽出)

- ニセコ・雷電火山群周辺 (東西約26km, 南北約22km) 及び羊蹄山周辺 (東西約14km, 南北約14km) を震源とする深さ40km以浅の地震及び低周波地震について、至近12ヵ年分 (2006~2017年) を抽出した。
- 震央はイワオヌプリ及び羊蹄山周辺に集中している。
- 平常時の全地震回数 (低周波地震も含む) については、過去12ヵ年でニセコ・雷電火山群は最大10回/月、羊蹄山は最大26回/月。

- 凡例
- : 震央
 - : 低周波地震震央

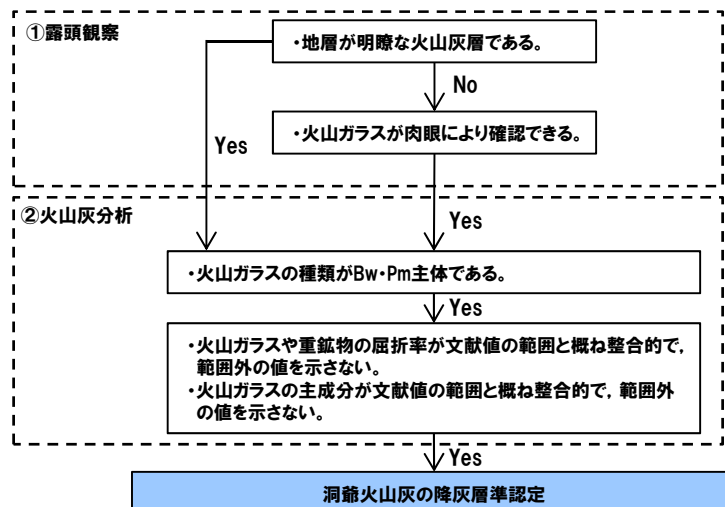
洞爺火山灰の降灰層準認定フロー

○洞爺火山灰 (Toya) の降灰層準に相当する箇所は、吉川 (1999) 等の文献も参考にし、以下の手順を基本に認定している。

○火山灰物質 (各種鉱物やガラス含有量) は降灰層準付近で一般に最大値を示し、上位、下位へ含有量が減少しているが、一般的傾向として上方への拡散が主体で、下方への拡散は少ない。

○ガラスや各種鉱物などの火山灰物質の含有量の変化と火山灰物質の岩石学的性質 (鉱物やガラスの性質 (化学組成, 屈折率, 結晶形等)) の両データの変化から認定される火山灰の降灰した層準を“火山灰降灰層準”と呼ぶ。

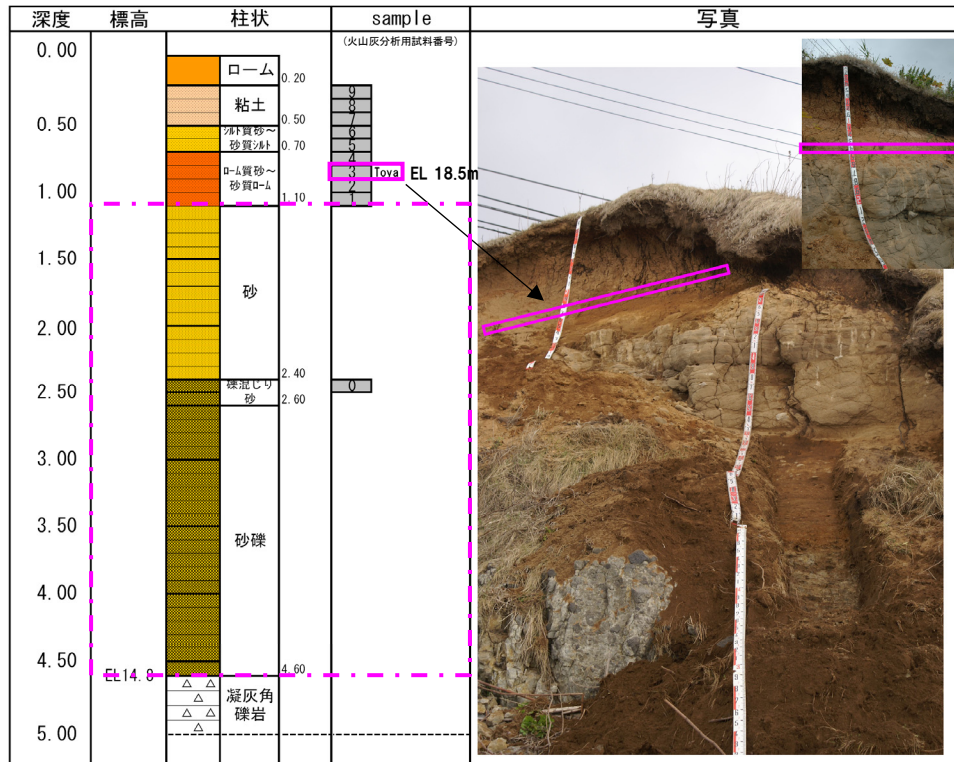
□ : 洞爺火山灰確認位置
 □ : Mm1段丘堆積物

滝ノ澗①地点 露頭1 柱状図

滝ノ澗①地点 露頭2 (国道側) 柱状図

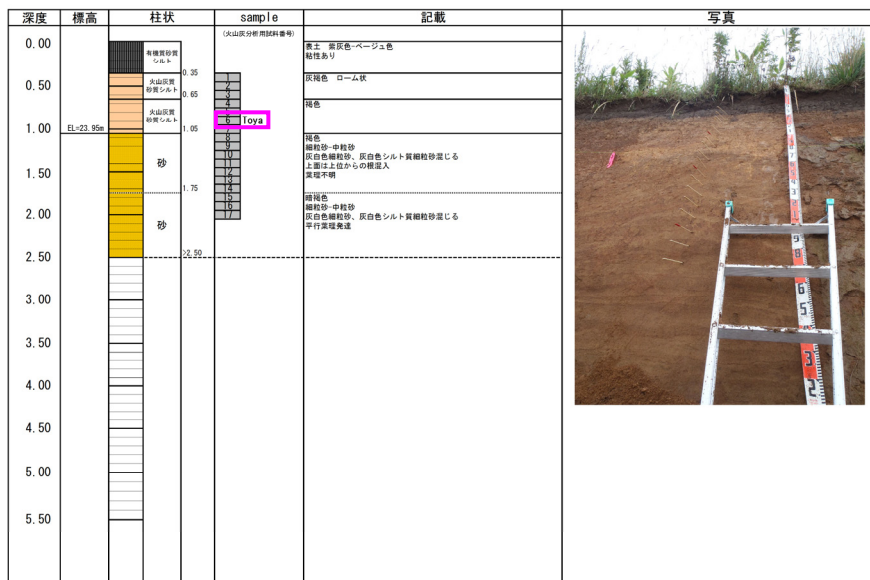
火山灰試料採取箇所① 露頭柱状図

○陸成層上位の火山灰質砂質シルト層中に、洞爺火山灰の降灰層準に相当する箇所を確認した (標高24m程度)。
