# 2.4 モニタリング

## 2.4 モニタリング

### 3. 1 地理的領域内の火山による火山事象の影響評価

### 3. 2 降下火砕物の影響評価

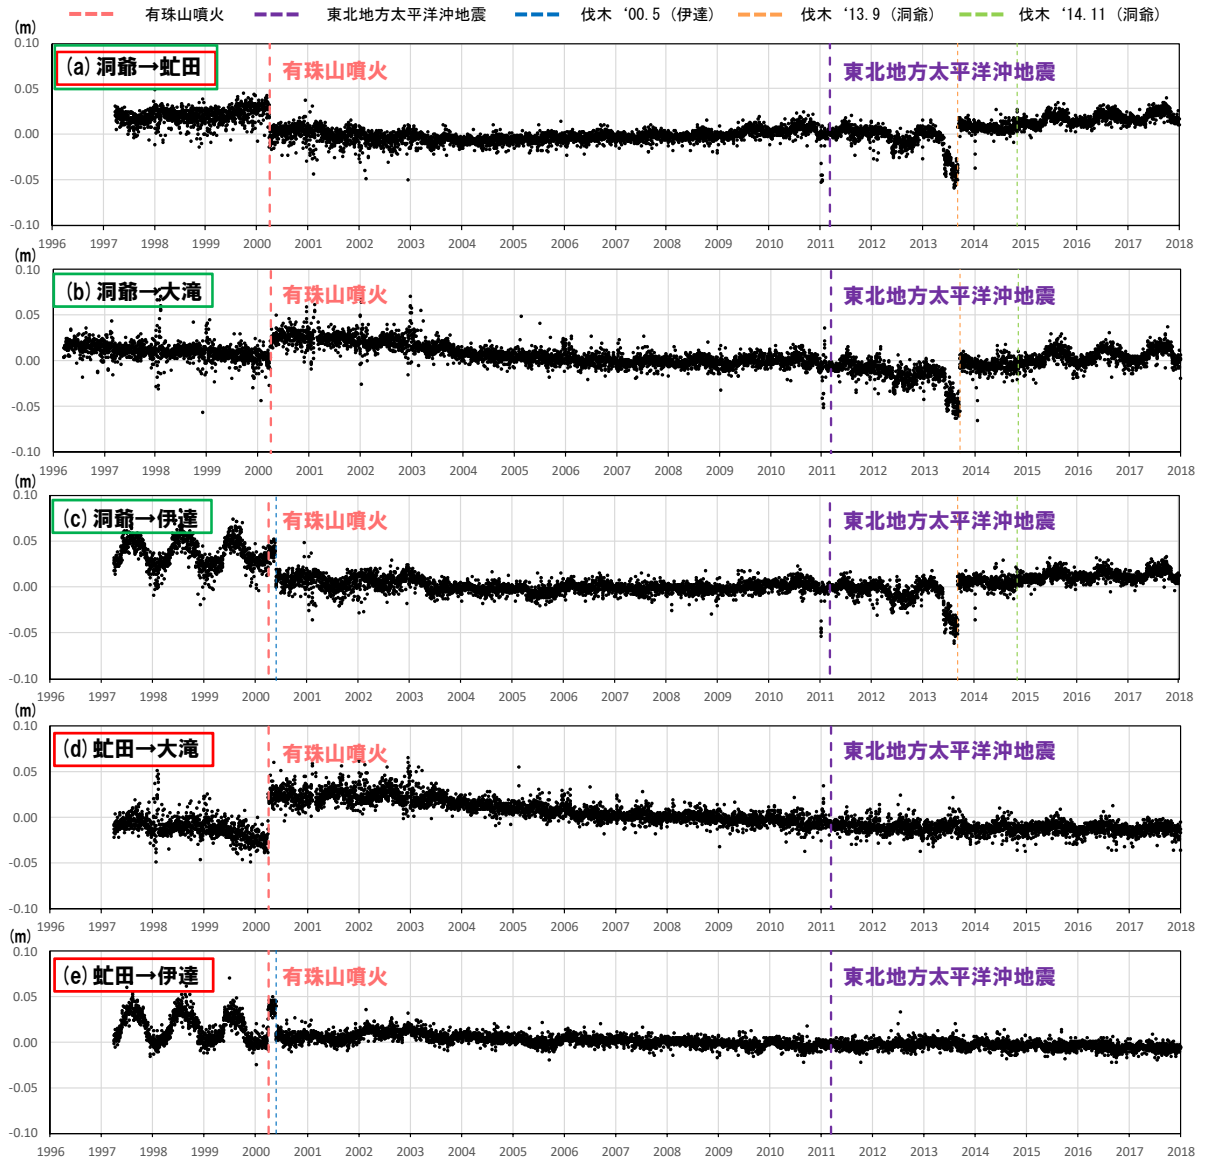
洞爺カルデラ及び有珠山周辺の比高の変化 (データ補正無し)

○洞爺カルデラ周辺及び有珠山周辺の基線について、比高の日々のデータを示す。

○日々のデータはバラつきが大きく、火山活動に係る変動が把握しづらい。

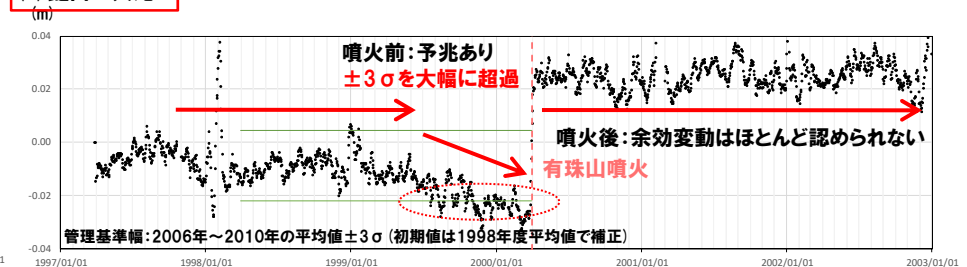
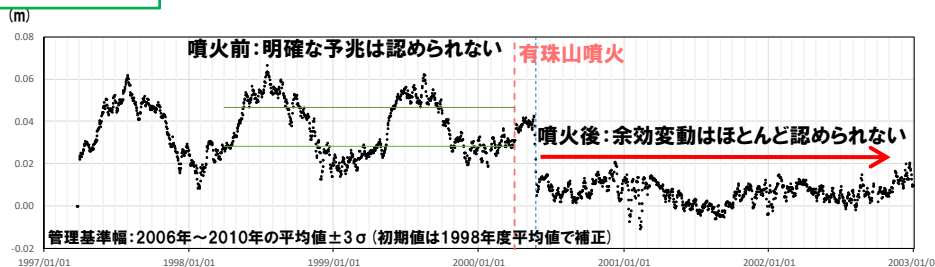
#### 2000年有珠山噴火時の比高の変化

- 「虻田」を基準とした基線（洞爺-虻田及び虻田-大滝）において、噴火1年前頃から比高が管理基準 $\pm 3\sigma$ を超過している。
- 「洞爺」を基準とした基線（洞爺-大滝及び洞爺-伊達）においては、明確な噴火の予兆は認められない。

- 「虻田」を基準とした3基線（洞爺-虻田、虻田-大滝及び虻田-伊達）のうち2基線以上における比高が、7日間移動平均値の管理基準 $\pm 3\sigma$ を7日間以上連続で超過しないことを確認する。

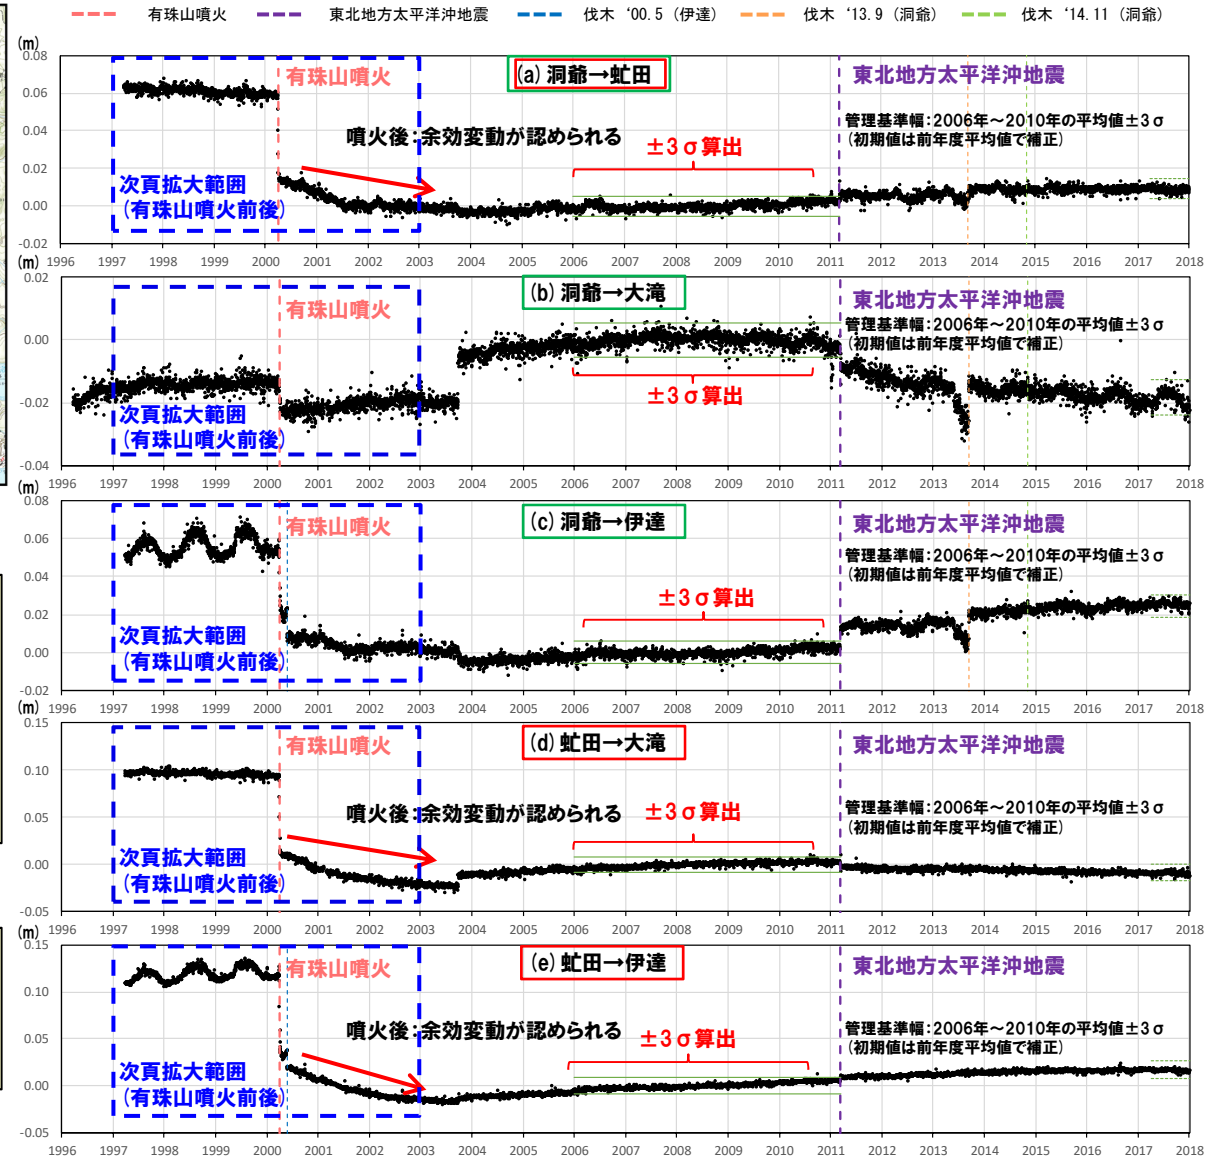
洞爺カルデラ及び有珠山周辺の基線長の変化

- 有珠山噴火 (2000.3.31) 後、基線長が大きく変化し、「虹田」を基準とした基線では2003年まで余効変動が認められる。
- 東北地方太平洋沖地震前の5ヵ年においては、大きな基線長の変化は認められない。
- 測地学において誤差範囲の設定に「 $\pm 3\sigma$ 」が用いられている。

- 平常時の管理基準として、データが安定している東北地方太平洋沖地震前の5年間 (2006~2010年) のデータを使用し、管理基準 ( $\pm 3\sigma$ ) を算出した。

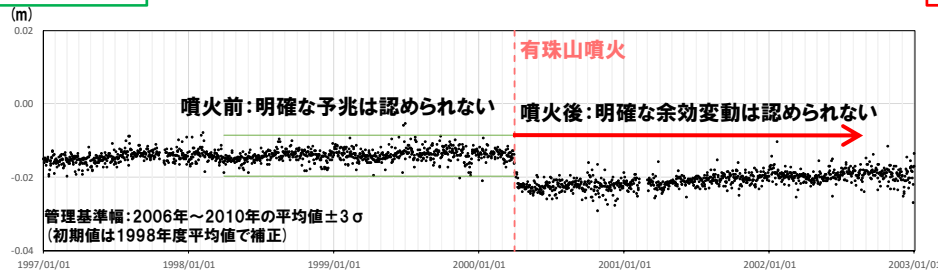
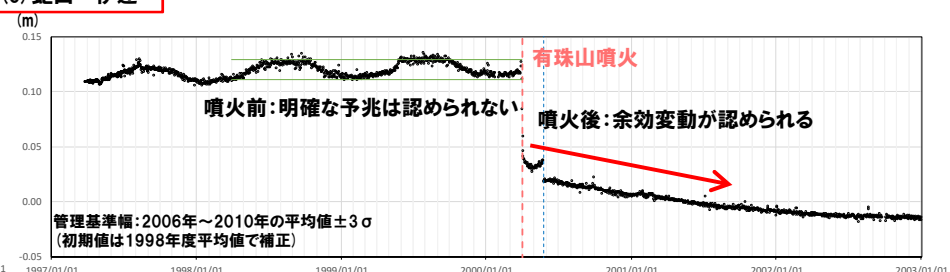
2000年有珠山噴火時の基線長の変化

○各基線において、噴火前に明確な予兆は認められない。

○管理基準は設定せず、データの傾向管理を行う。

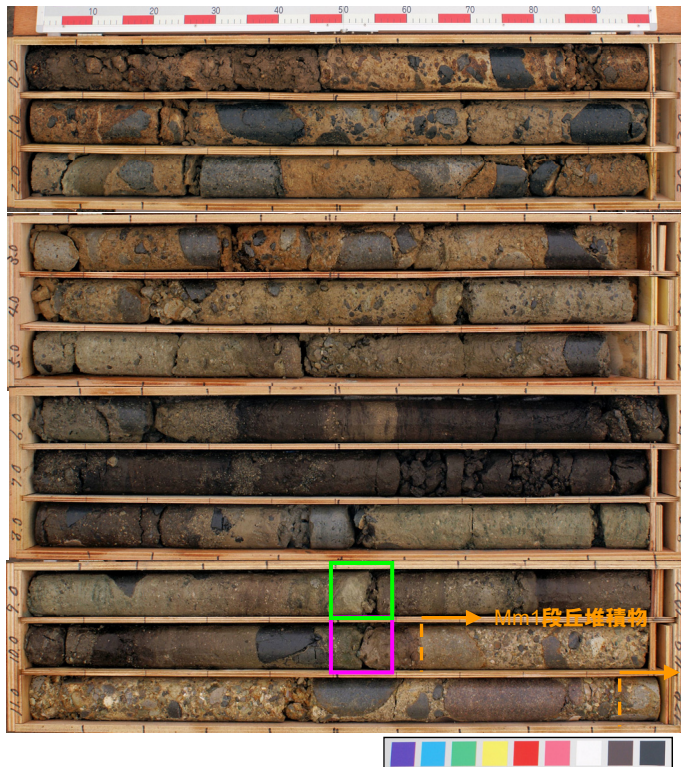
コア写真 (神恵内M-2:深度0~12m)

□ : 阿蘇4火山灰確認位置 (9.5m~9.6m) EL19.8m~19.7m

□ : 洞爺火山灰確認位置 (10.5m~10.6m) EL18.8m~18.7m

神恵内M-2 孔口標高 29.28m 掘進長 12.00m

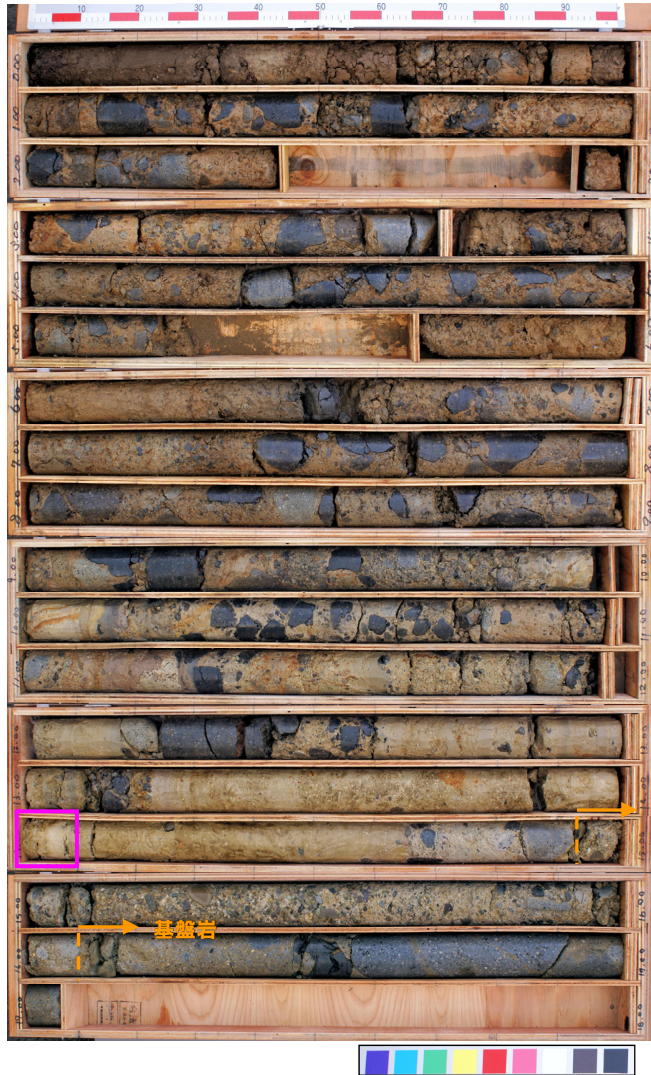
コア写真 (神恵内M-3:深度0~17m)

□ : 洞爺火山灰確認位置 (14.0m~14.1m) EL19.1m~19.0m

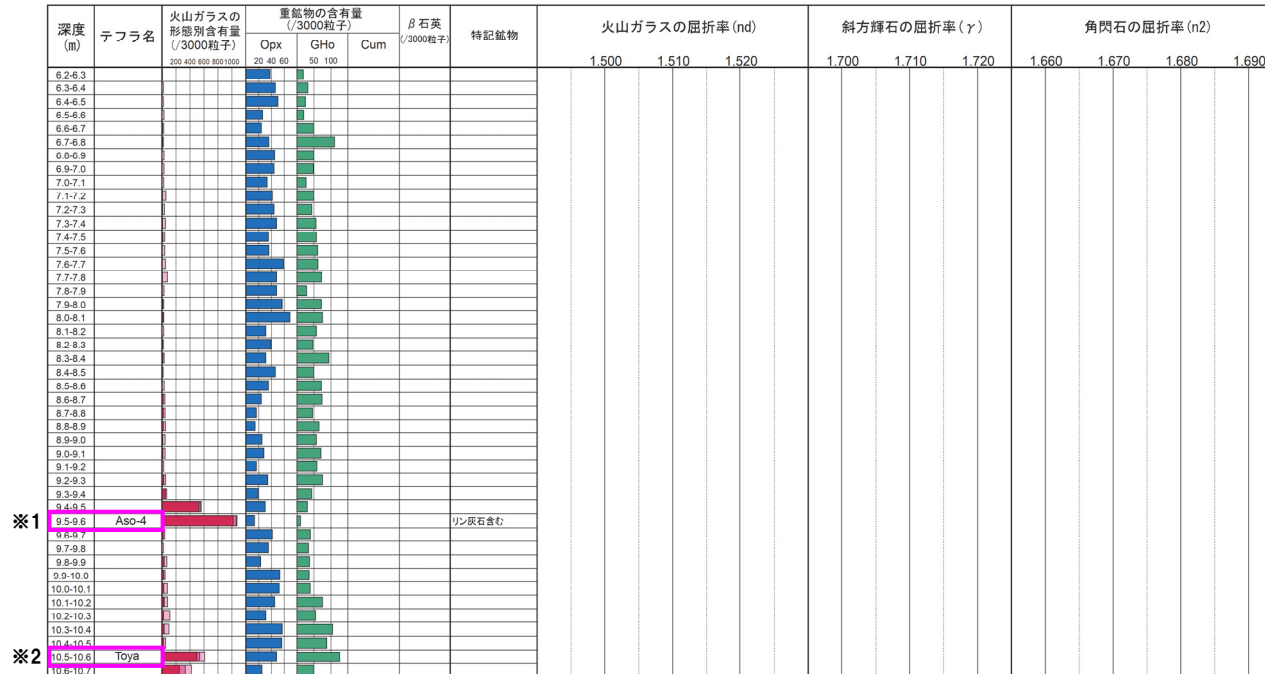
火山灰分析結果 (神恵内M-2)

※1 火山ガラスの主元素組成より、阿蘇4火山灰と認定 (次頁参照)。  
 ※2 当該テフラはMm1段丘堆積物を覆うシルト層中に確認される。近接する神恵内M-3において、Mm1段丘堆積物を覆うシルト層中に洞爺火山灰を確認していることから、阿蘇4火山灰との層位関係等も勘案し、洞爺火山灰と認定した。

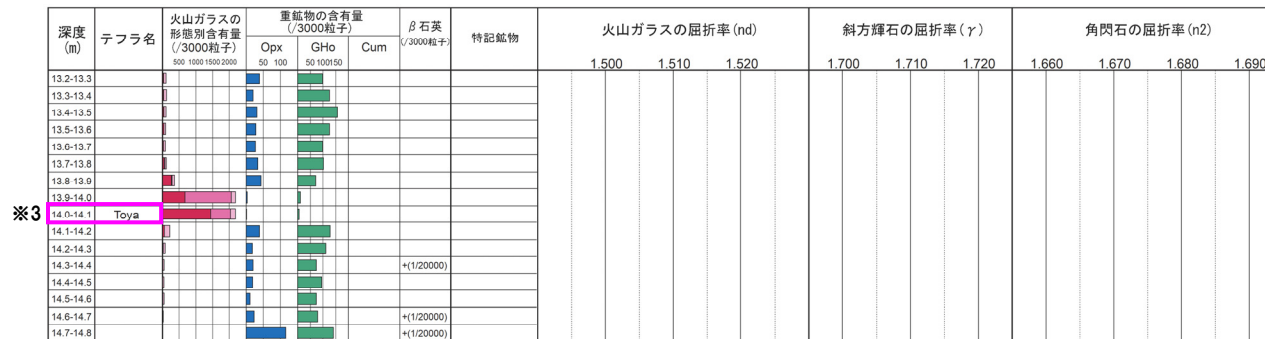
火山灰分析結果 (神恵内M-3)

※3 火山ガラスの主元素組成より、洞爺火山灰と認定 (次頁参照)。

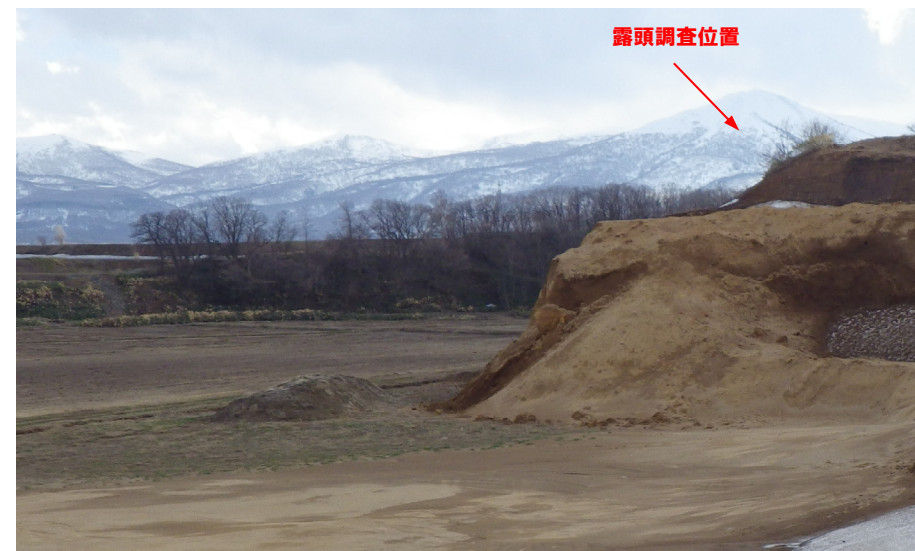
梨野舞納地点状況写真

- 本露頭は、葉理の認められる砂層を主体とし、砂層は火山灰質砂質シルト層に覆われる。
- 砂層は概ね2つの層相に区分される。
  - ・標高22～24m程度:細砂・中砂の細互層
    - ⇒ 層相変化の繰り返しが認められることから陸成層と考えられる。
  - ・標高22m程度以下:葉理が発達する細砂, 上部ではシルト質細砂を挟在
    - ⇒ 葉理が発達し, 生痕が多く認められることから海成層と考えられる。
- 本露頭においては, 明瞭な不整合は認められない。
- 火山灰分析の結果, 陸成層上位の火山灰質砂質シルト層中に, 洞爺火山灰の降灰層準に相当する箇所を確認した(標高24m程度)(試料採取箇所①)。
- 海成層は, 当該層を覆う砂層(陸成層)上位の火山灰質シルト層中に洞爺火山灰の降灰層準に相当する箇所が確認されることから, Mm1段丘堆積物に区分される。

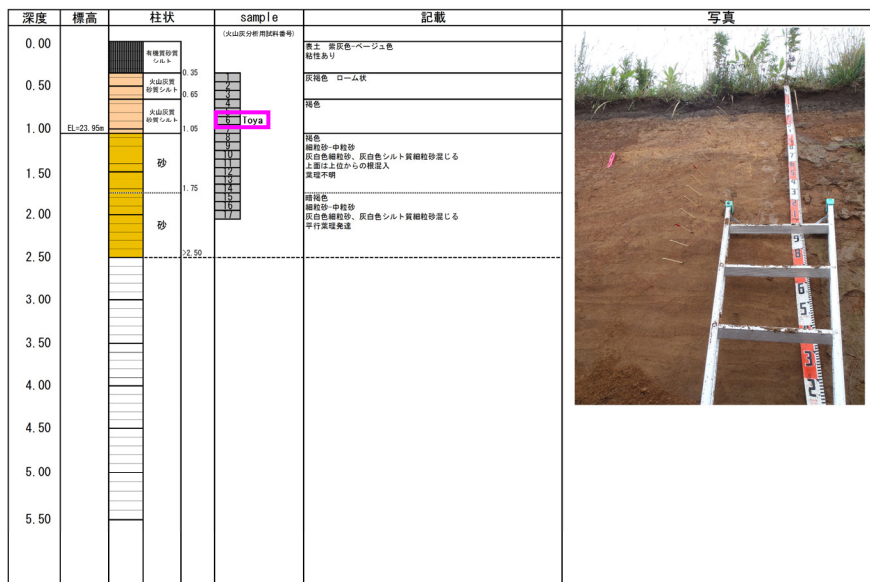
火山灰試料採取箇所① 露頭柱状図

○陸成層上位の火山灰質砂質シルト層中に、洞爺火山灰の降灰層準に相当する箇所を確認した (標高24m程度)。
