大飯発電所 3号炉審査資料	
資料番号	KON3-PLM30-コンクリート 改 5
提出年月日	令和 3 年 9 月 30 日

大飯発電所 3号炉 高経年化技術評価
(コンクリート構造物および鉄骨構造物)

補足説明資料

関西電力株式会社

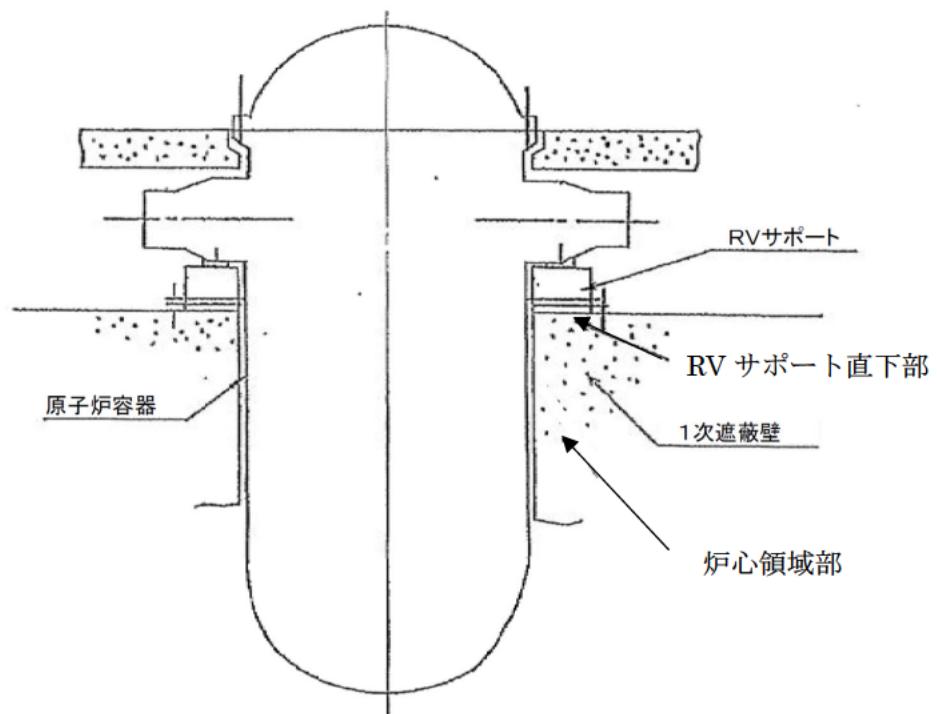
図1 1次遮蔽壁の概要

評価点は、ガンマ発熱の影響の最も大きい炉心領域部および原子炉容器サポート（RVサポート）直下部とした。1次遮蔽壁の概要を図1に示す。

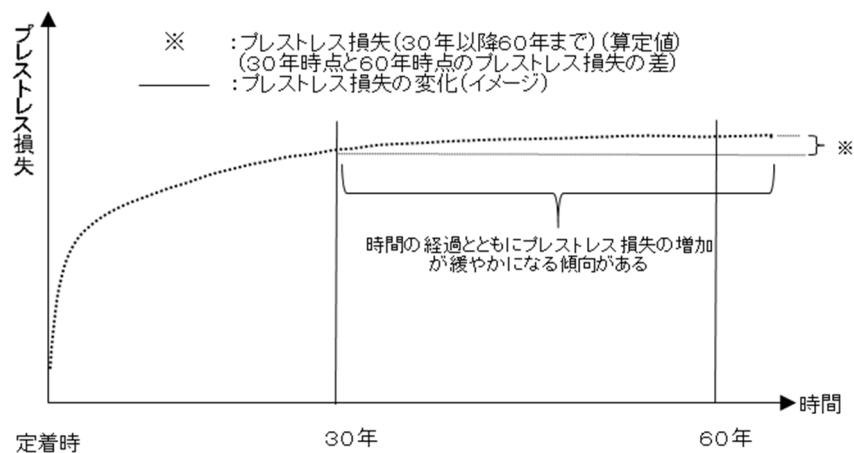
図3 プレストレス損失の傾向とプレストレス損失の算定イメージ

テンションの緊張力低下の長期的な傾向は、プレストレス損失の増加が時間の経過とともに緩やかになる（図3）ため、緊張力低下が緩やかになり、最終的にはほぼ一定となる（図4）。運転開始後60年経過時点のテンションの緊張力予測値は、プレストレス損失の各要因の入力値を安全側にすることで保守的に算定している。

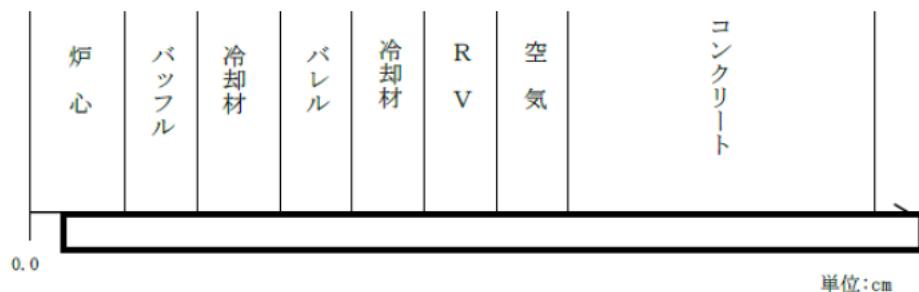
図 1 計算モデル

炉心領域部の 1 次遮蔽壁（コンクリート）における
ガンマ発熱量分布の計算モデルおよび計算結果

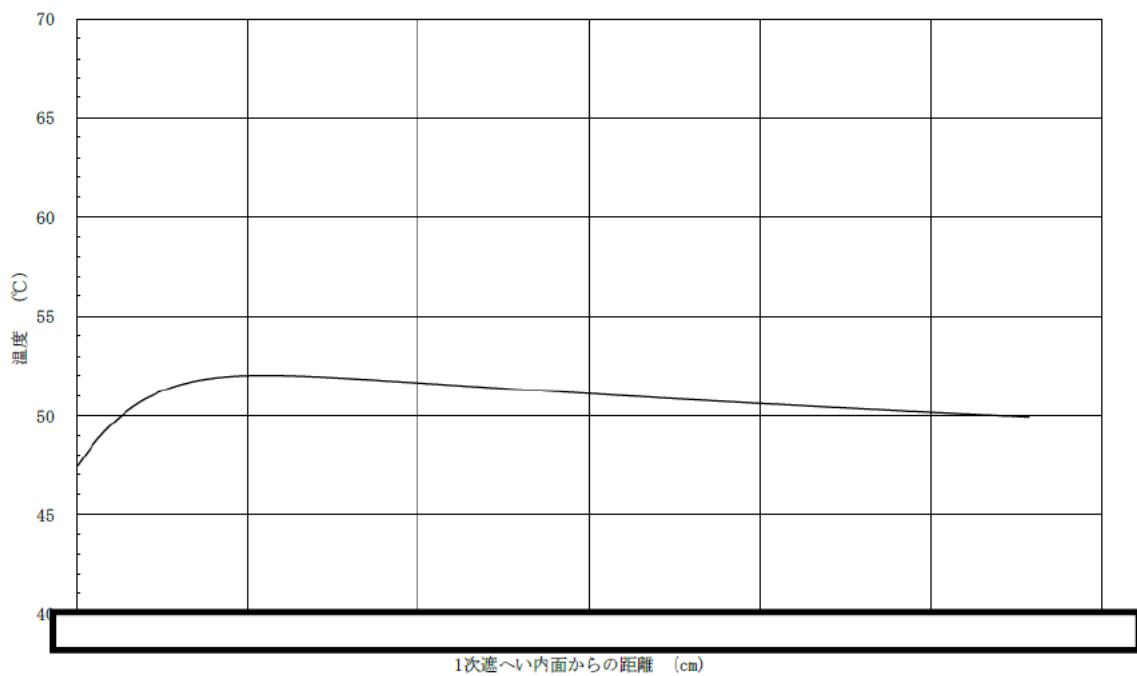
図 3 1 次遮蔽壁（コンクリート）内の温度分布

炉心領域部の 1 次遮蔽壁（コンクリート）内の温度分布

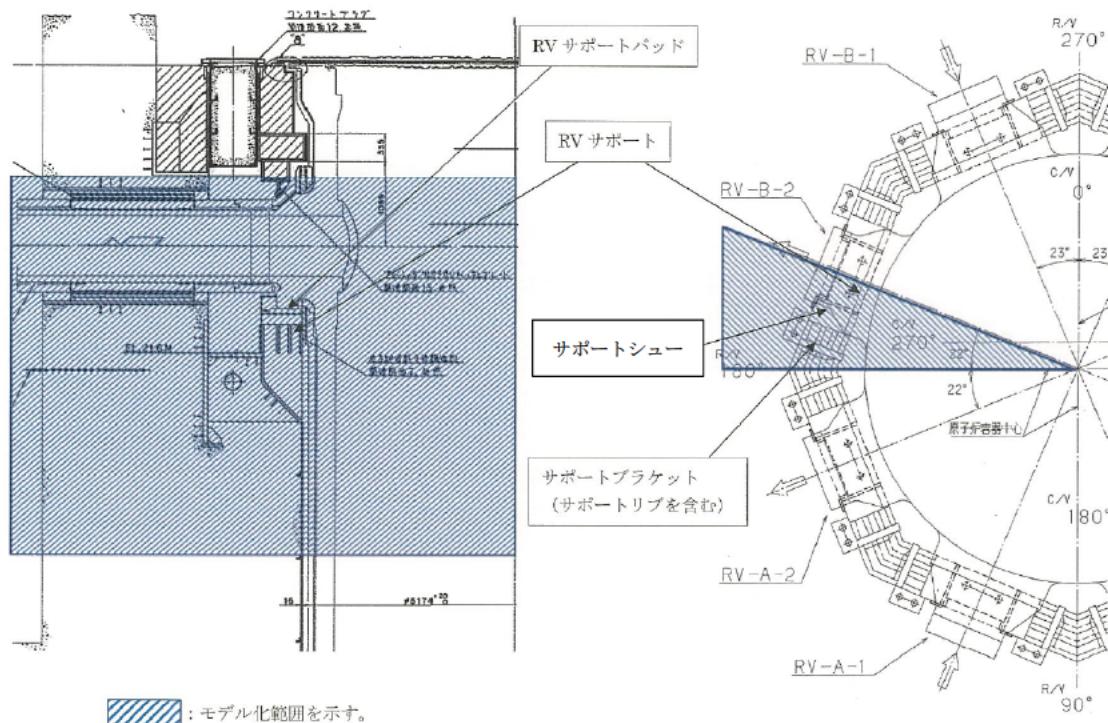
図 4 解析対象範囲

RV サポート直下部の解析対象範囲および解析モデル

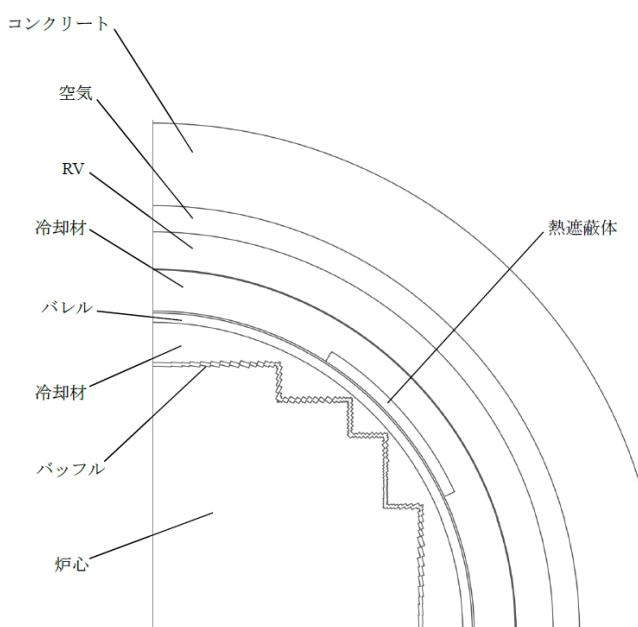
図 1 計算モデル図[(R, θ) 形状]

<pre> graph LR A[①物性値（密度、組成）] --- D[DORTコード] B[②原子炉、1次遮蔽形状] --- D C[③原子炉出力分布] --- D D[④核分裂により発生する中性子スペクトル] --- D D --> E["中性子束 (n/cm²/s) ガンマ線量率 (rad/h)"] </pre> <p>1次遮蔽内の中性子束およびガンマ線量率は、炉心の水平断面形状 (R, θ 計算) を用いて、1次遮蔽の照射量が最大となる高さ位置の中性子束およびガンマ線量率を各々算出する。</p> <p>また、中性子束およびガンマ線量率の軸方向分布 ($\phi(z)$) は、水平断面形状 (R, θ 計算) で算出した中性子束およびガンマ線量率の最大値 (ϕ_{max}) を垂直断面形状 (R, Z 計算) より算出した軸方向の補正係数 (f_z) を用いて補正することで算出する。</p> $\phi(z) = \phi_{max} \times f_z$ <p>$\phi(z)$: 中性子束およびガンマ線量率の軸方向分布 ϕ_{max} : 中性子束およびガンマ線量率の最大値 f_z : 軸方向の補正係数</p> <p>1次遮蔽内の水平断面形状 (R, θ 計算) の評価では、図1に示すような形状を入力して、1次遮蔽の最大高さ位置の中性子束およびガンマ線量率を算出している。</p>

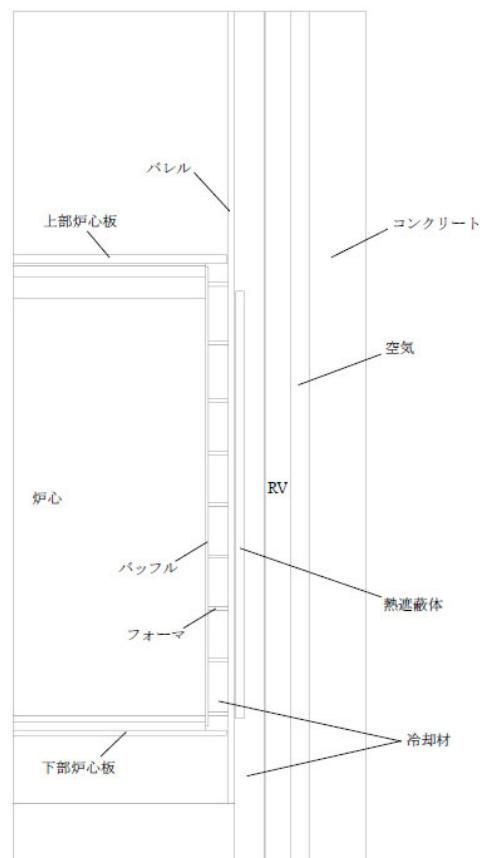
図 2 計算モデル図[(R, Z) 形状]

また、1次遮蔽内の垂直断面形状(R, Z 計算)の評価では、図2に示すような形状を入力して、軸方向の補正係数(f_z)を算出している。

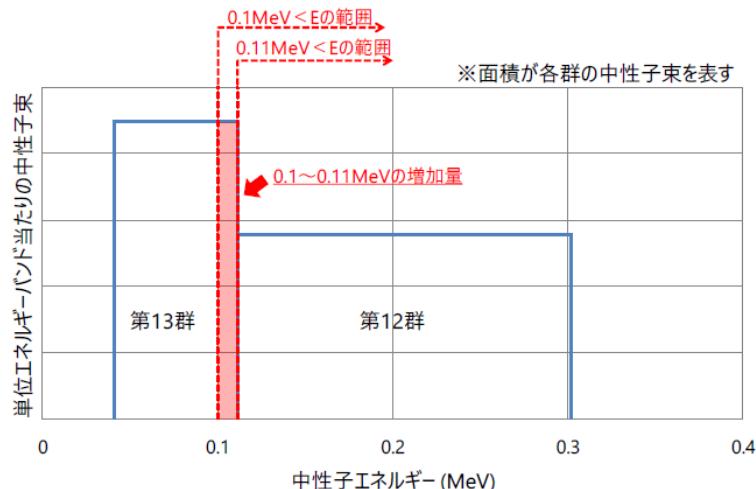
図1 単位エネルギー bandwidth当たりの中性子束とエネルギーの関係

1次遮蔽壁における中性子束は、実績のある2次元輸送計算コード(DORTコード)にて解析を行った。DORTコードでは、中性子エネルギーを21群に分けて取り扱い、エネルギーの大きい方から数えて12群目の下限エネルギーが 0.11MeV であることから、大飯3号機の評価では第1～12群の合計の中性子束で代表している。

$E > 0.1\text{MeV}$ と $E > 0.11\text{MeV}$ の差は中性子エネルギーの第13群(約 $0.041\sim 0.11\text{MeV}$)の範囲に含まれる。各群の中性子束のスペクトルが平坦に分布すると仮定し、保守的に単位エネルギー bandwidth当たりの中性子束が高い第13群の中性子束の値を用いて評価した。計算手法のイメージを図1に示す。評価の結果、 $E > 0.1\text{MeV}$ として評価した場合の中性子束は、 $E > 0.11\text{MeV}$ として評価した場合と比較して約4.2%の増加であることを確認した。

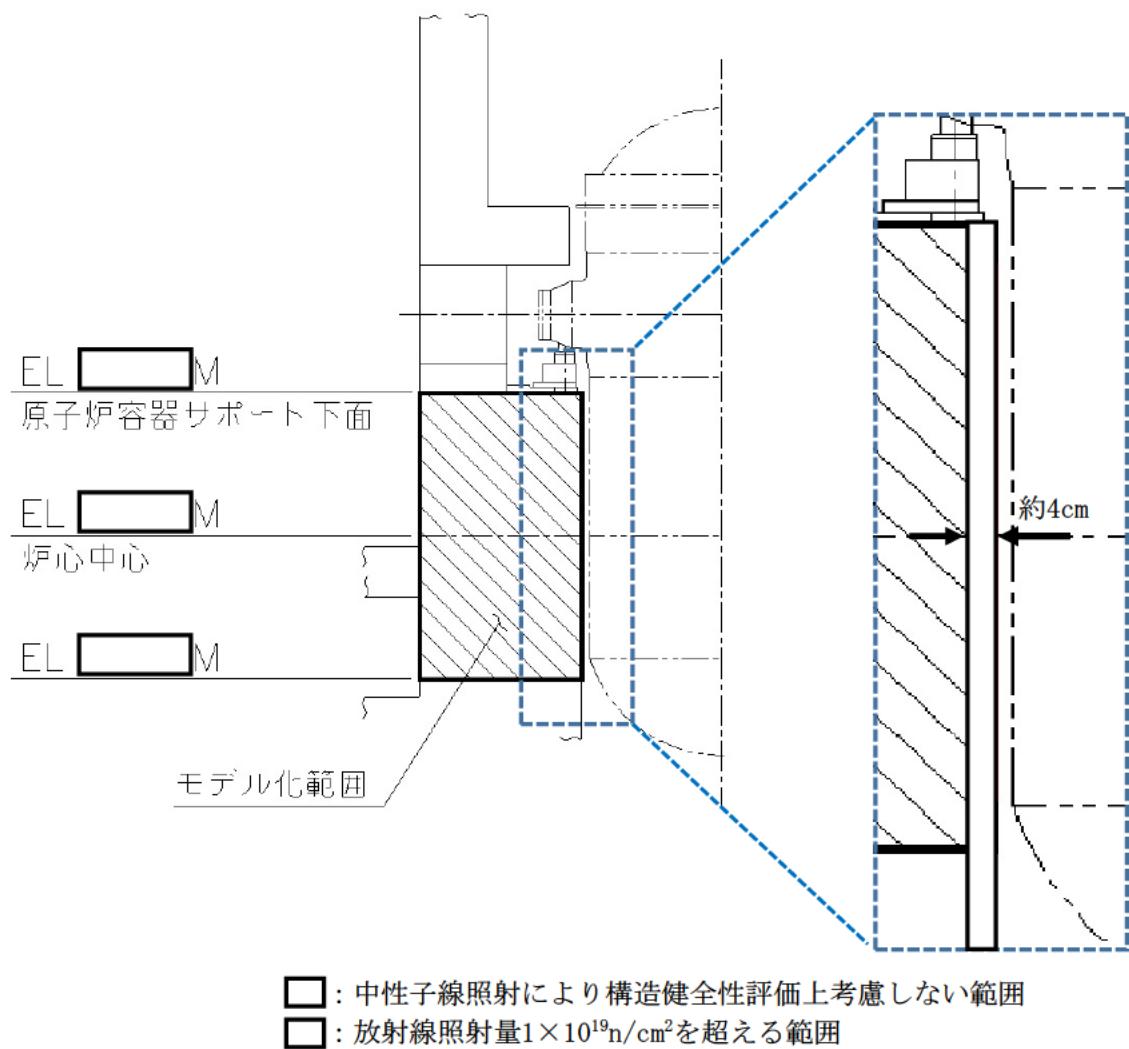
図1-3 中性子線照射量が $1 \times 10^{19} n/cm^2$ を超える範囲のイメージ図（断面）

タイトル	中性子照射量に対する耐力評価について																								
説 明	<p>以下のとおり、中性子照射量に対する耐力評価を行った。</p> <p>1. 中性子照射量が $1 \times 10^{19} \text{n/cm}^2$ を超える範囲を添付-1 に示す。 中性子照射量が、$1 \times 10^{19} \text{n/cm}^2$ を超える範囲は炉心中心部で最も大きくなり、深さ方向に最大約 4cm である。</p> <p>2. 原子炉容器の鉛直方向荷重は、シムプレート、サポートシューおよびサポートトリップを、接線方向荷重は、上記に加えてベースプレート、外周プレートおよび埋込補強材（スタッド）を経て 1 次遮蔽壁に伝わるが、添付-2 に示すとおり、荷重の耐力は既工認の評価にて実施している。 中性子線照射の影響を考慮した鉛直方向荷重および接線方向荷重に対する耐力評価を説明する。</p> <p>(1) 鉛直方向荷重に対する評価 中性子照射量が $1 \times 10^{19} \text{n/cm}^2$ を超える範囲は炉心中心部で最も大きくなり、炉心中心部の $1 \times 10^{19} \text{n/cm}^2$ を超える範囲を荷重負担部の 1 次遮蔽コンクリート上端から下部まで欠損させた状態を保守的に想定する。（添付-3） 評価用荷重として基準地震動 Ss を用いた耐力評価を行った結果、以下のとおり圧縮耐力は地震時の荷重を十分上回っていることを確認した。</p> <p>原子炉容器支持構造物コンクリート 鉛直方向荷重による圧縮評価</p> <table border="1"> <thead> <tr> <th>欠損想定</th> <th>荷重 (kN)</th> <th>耐力 (kN)</th> <th>耐震裕度</th> </tr> </thead> <tbody> <tr> <td>欠損無</td> <td>[]</td> <td>[]</td> <td>2.14</td> </tr> <tr> <td>欠損有</td> <td>[]</td> <td>[]*</td> <td>2.14</td> </tr> </tbody> </table> <p>※: 欠損面積が僅かであるため、端数処理により欠損無の耐力と同値となる。</p> <p>(2) 接線方向荷重に対する評価 接線方向荷重によるベースプレートの浮き上がり防止のために基礎ボルトが設置されており、基礎ボルトによるコンクリートのコーン状破壊面の有効投影面積から中性子照射量が $1 \times 10^{19} \text{n/cm}^2$ を超える範囲を欠損させた状態を想定して耐力評価を行った。欠損範囲については 1 次遮蔽壁の炉心側表面から $1 \times 10^{19} \text{n/cm}^2$ を超える範囲とし、1 次遮蔽壁上端から下端までを欠損させた状態を保守的に想定する。（添付-4） 評価用荷重として基準地震動 Ss を用いた耐力評価を行った結果、以下のとおり引張耐力は地震時の荷重を十分上回っていることを確認した。</p> <p>原子炉容器支持構造物コンクリート 接線方向荷重による引張評価</p> <table border="1"> <thead> <tr> <th>欠損想定</th> <th>荷重 (kN)</th> <th>耐力 (kN)</th> <th>耐震裕度</th> </tr> </thead> <tbody> <tr> <td>欠損無</td> <td>[]</td> <td>[]</td> <td>1.23</td> </tr> <tr> <td>欠損有</td> <td>[]</td> <td>[]*</td> <td>1.23</td> </tr> </tbody> </table> <p>※: 欠損面積が僅かであるため、端数処理により欠損無の耐力と同値となる。</p>	欠損想定	荷重 (kN)	耐力 (kN)	耐震裕度	欠損無	[]	[]	2.14	欠損有	[]	[]*	2.14	欠損想定	荷重 (kN)	耐力 (kN)	耐震裕度	欠損無	[]	[]	1.23	欠損有	[]	[]*	1.23

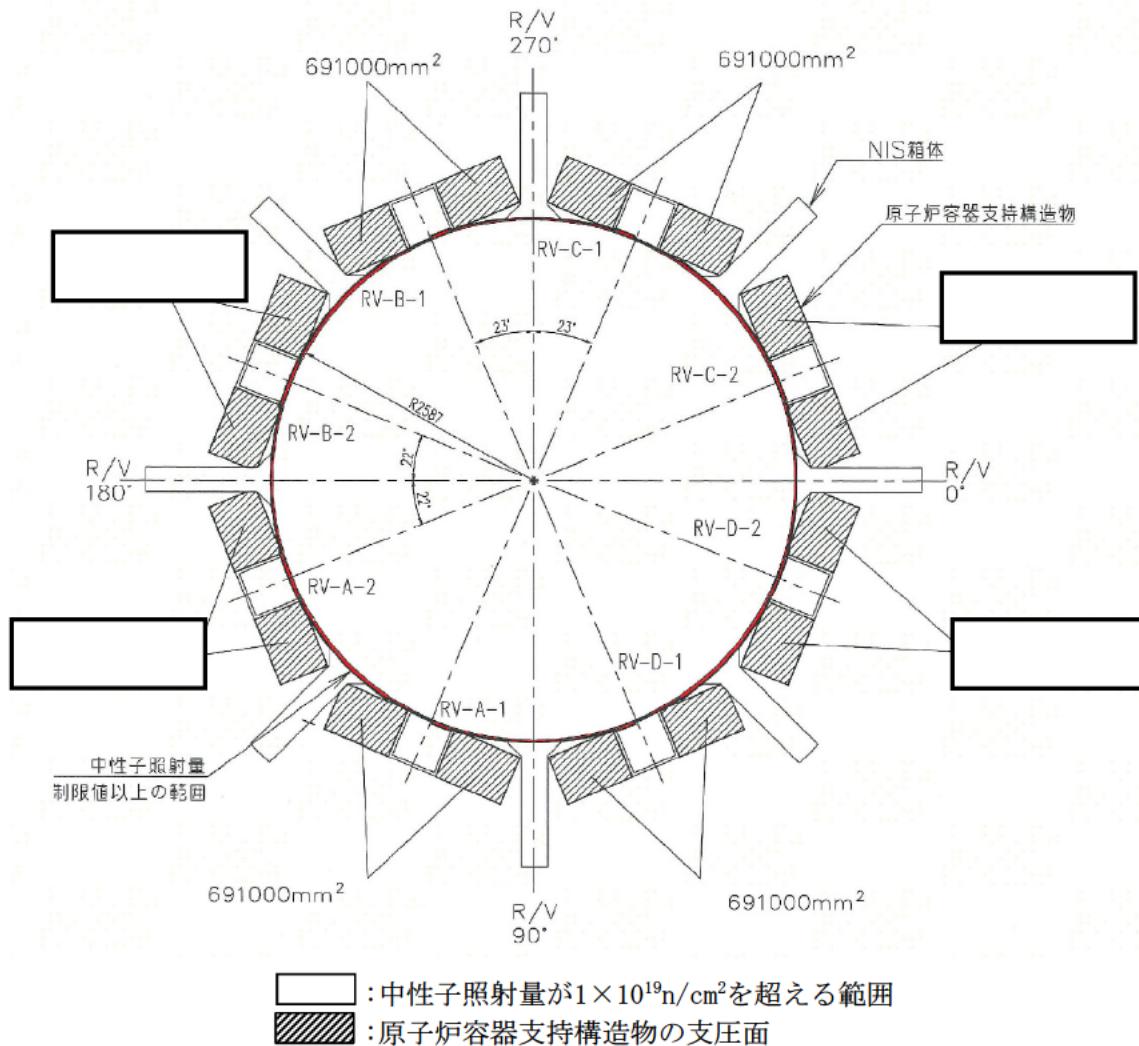
図3-1 中性子線照射量が $1 \times 10^{19} \text{n}/\text{cm}^2$ を超える範囲と原子炉容器支持構造物の支圧面との比較

一部の支圧面に $1 \times 10^{19} \text{n}/\text{cm}^2$ を超える範囲が僅かに存在するため、支圧面積を欠損させ、
[] mm²とする。

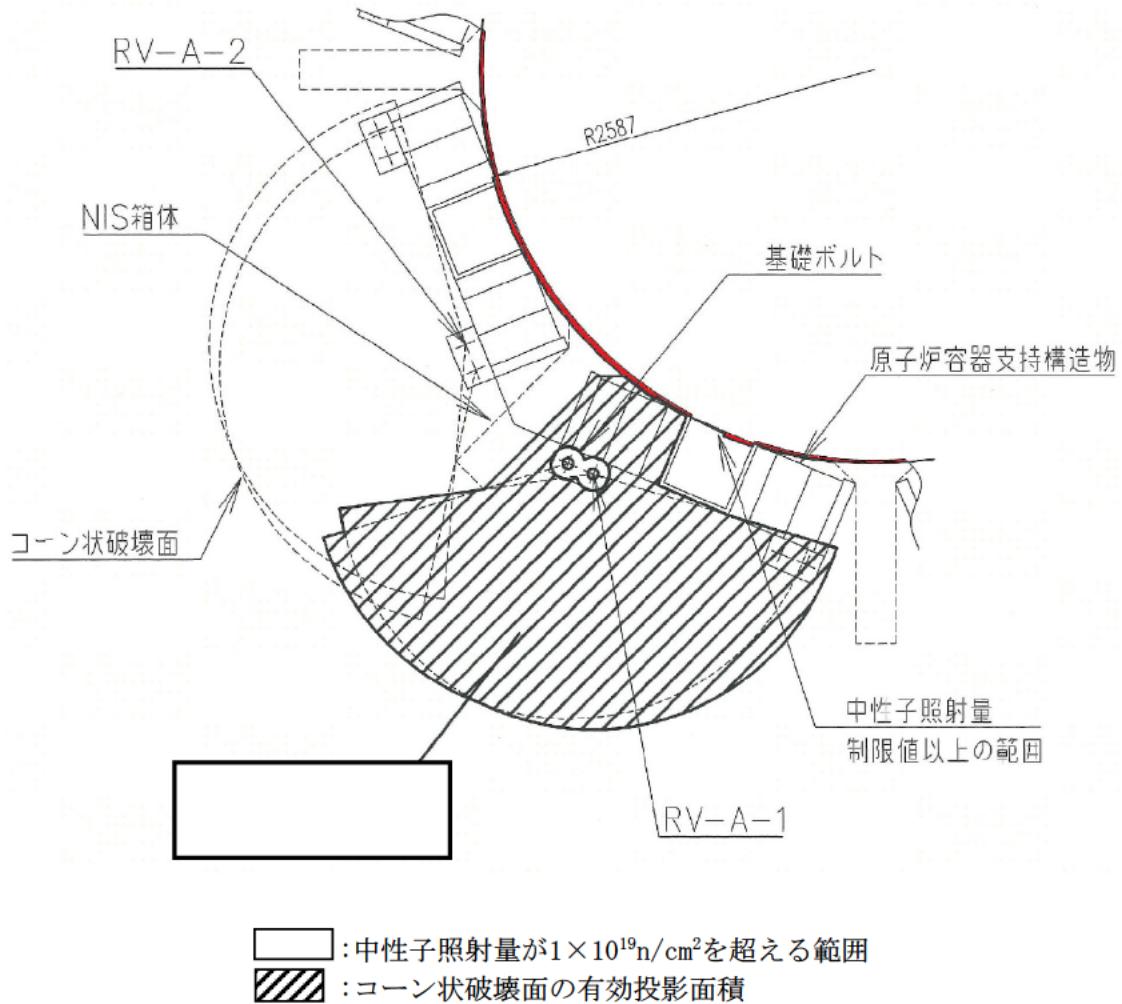
図4-1 コーン状破壊面の有効投影面積と接線方向荷重による引張評価においてコンクリートの欠損を想定する範囲との比較

一部の有効投影面積に $1 \times 10^{19} n/cm^2$ を超える範囲が僅かに存在するが、端数処理により欠損無の有効投影面積と同値の **[] mm²**となる。

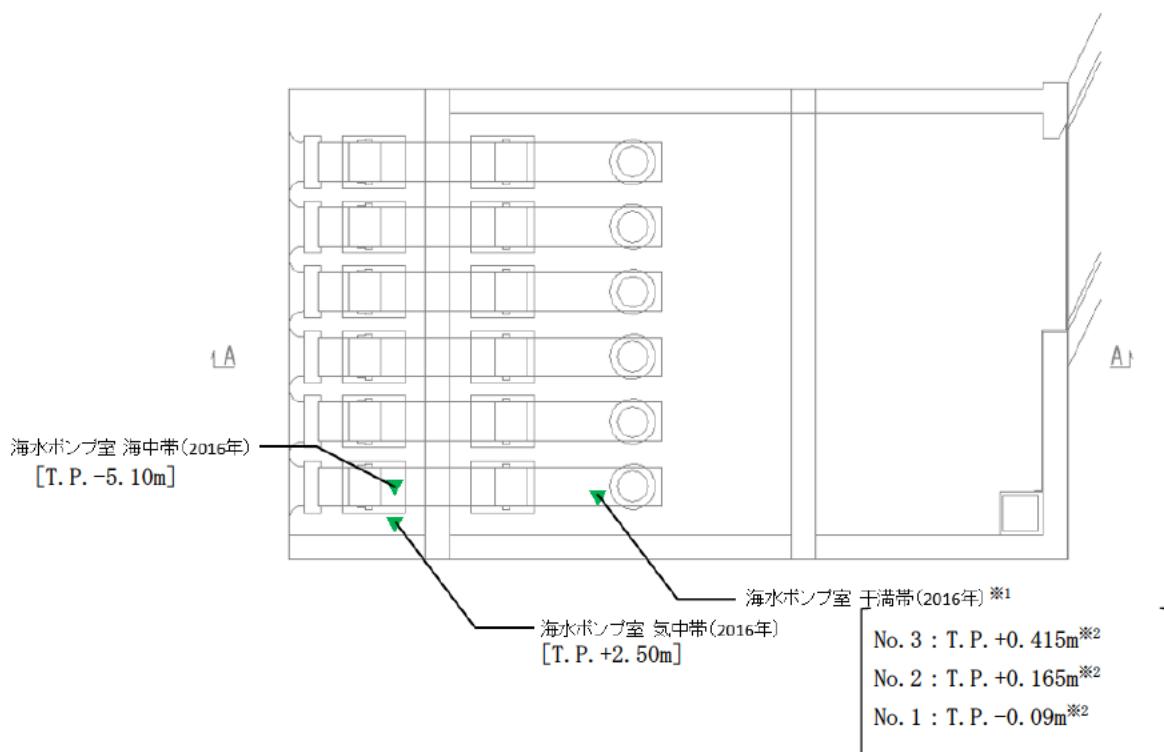
大飯 3 号炉 海水ポンプ室 平面図

▼ : 塩化物イオン濃度試験位置（試験実施年）

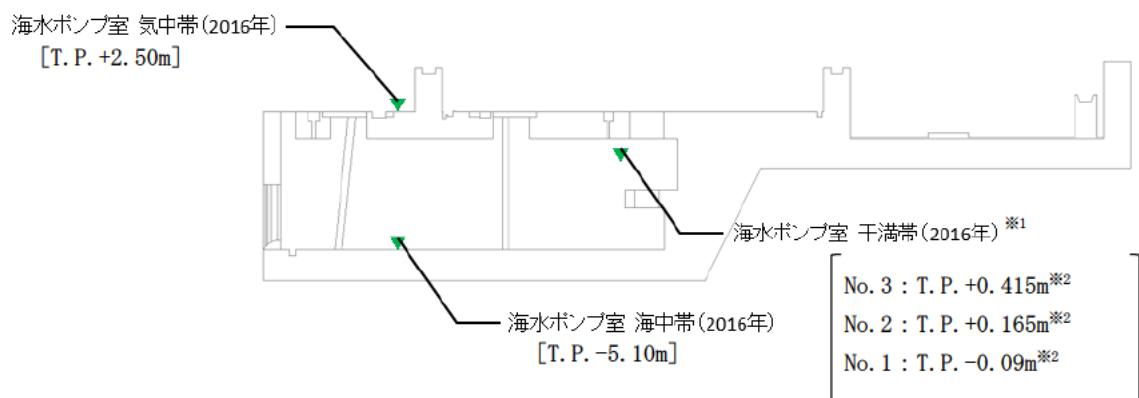
A-A 断面図

*1 海水の飛沫を受ける環境を含む。

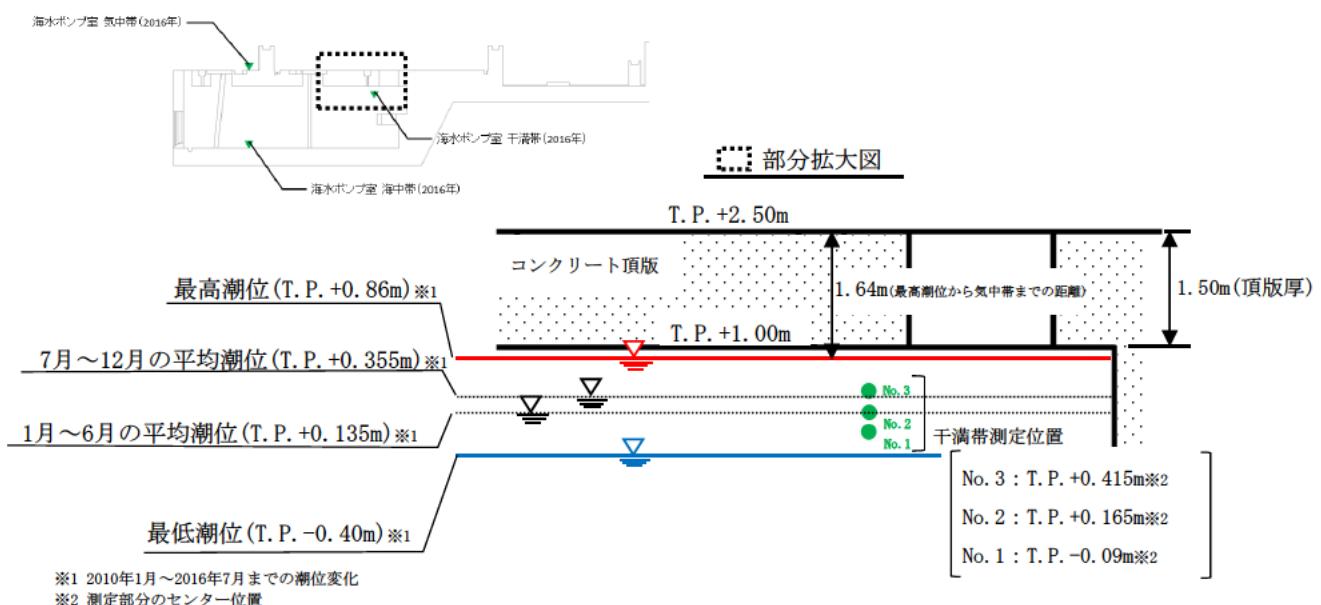
図11-1 干満帯の塩化物イオン濃度測定位置と潮位変化

表11-1および図11-1に示すとおり、「気中帯」である頂版は最高潮位(T.P.+0.86m)から1.64m高い位置ではあるが、外気環境であるため潮風による飛沫塩分を受けてコンクリート表面が乾湿を繰り返している環境である。

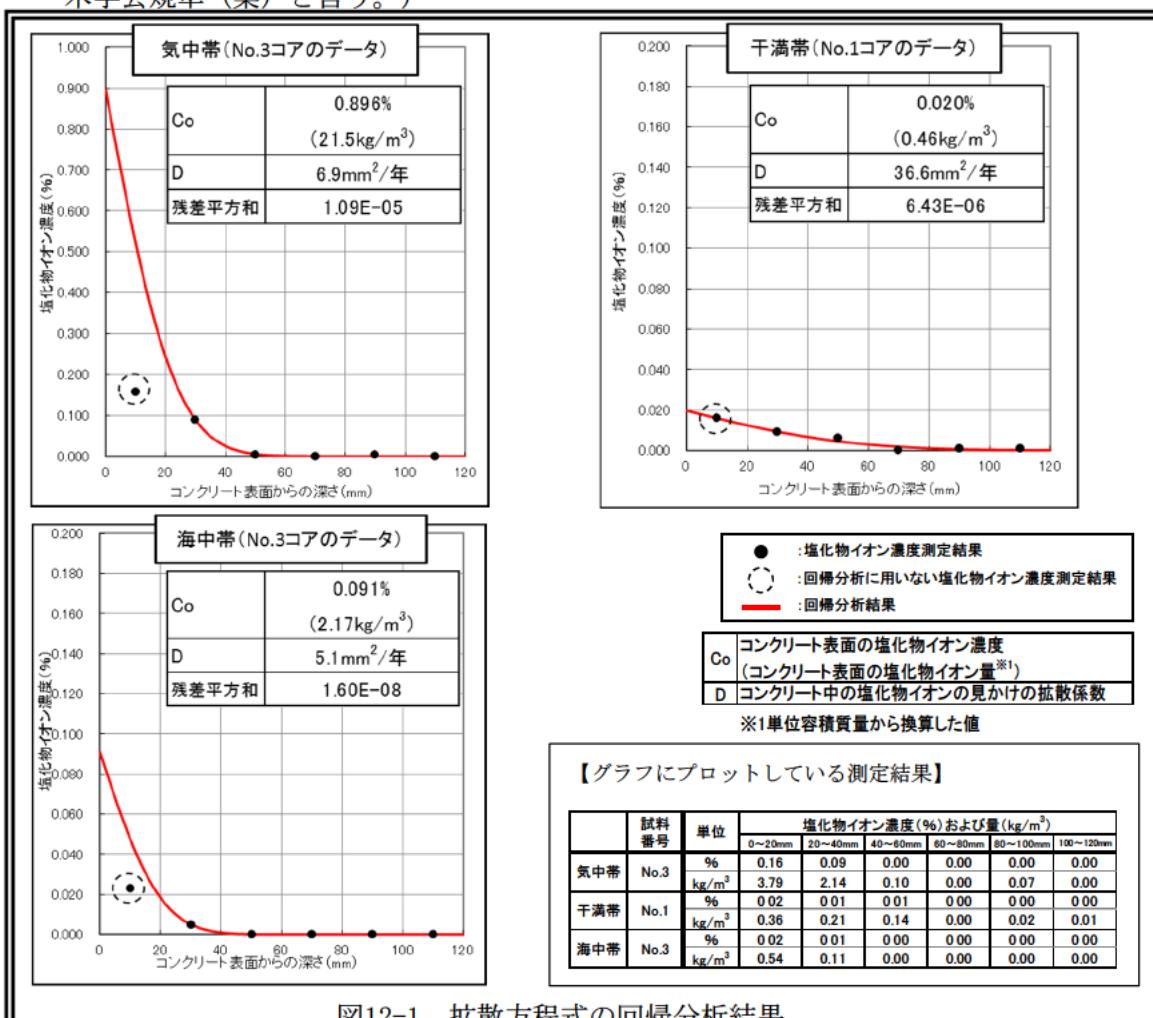
図12-1 拡散方程式の回帰分析結果

なお、回帰分析に当たっては、中性化の影響の可能性※を考慮し、コンクリート表面に近い領域（0～20mm）の測定値について、その有無の影響を検討し、影響の大きな方を採用した。最も影響の大きい場合の回帰分析結果を図12-1に示す。

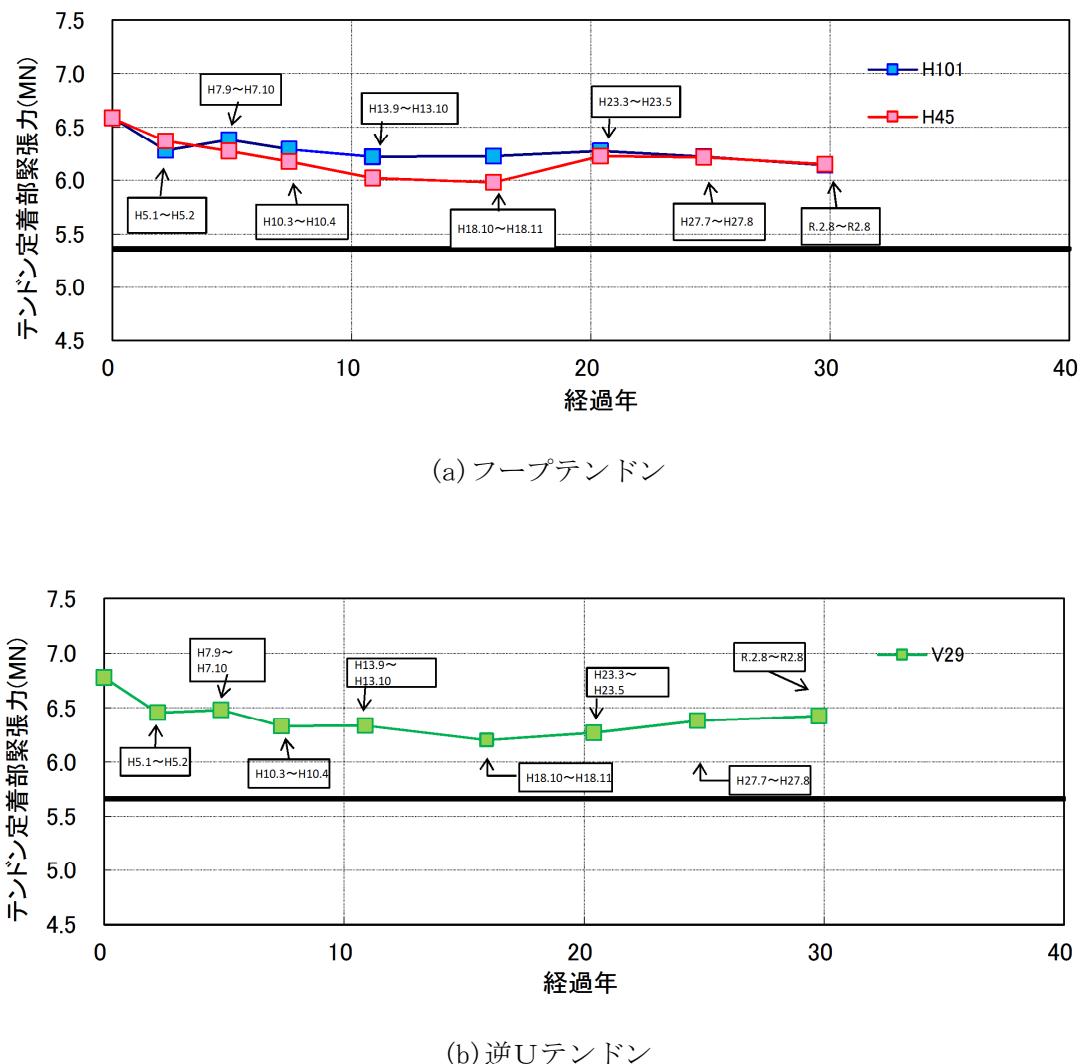
図 1 運転開始以降の P C C V 履歴テンドンの緊張力の測定結果

運転開始以降の P C C V 履歴テンドンの緊張力の測定結果を図 1 に示す。ばらつきがあるものの、予測と同様に、緊張力が初期に低下し、時間の経過とともに低下が緩やかになっていること、また、設計要求値に対して余裕を持って推移していることが確認できる。

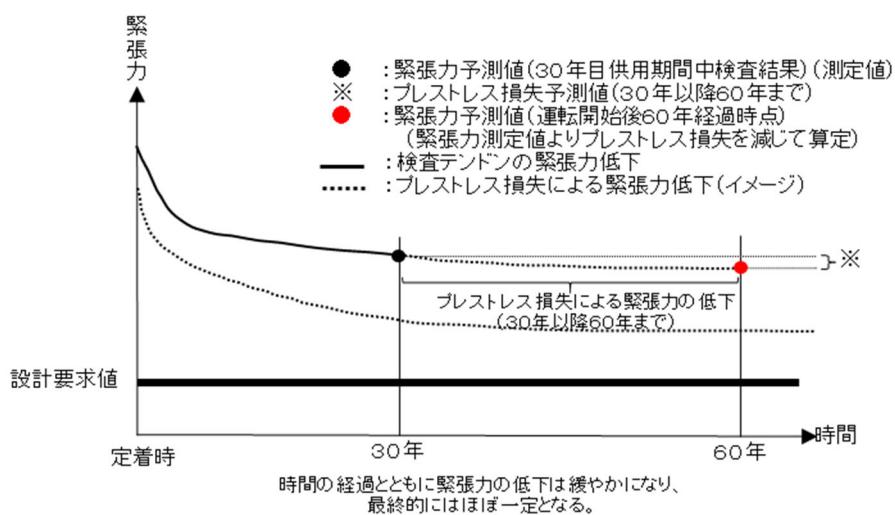
図3 テンションの緊張力低下の傾向と緊張力予測のイメージ

タイトル	テンドンの緊張力予測値の算定過程および結果について
説 明	<p>1. 緊張力予測値の算定</p> <p>運転開始後 60 年経過時点のテンドンの緊張力予測値は、30 年目供用期間中検査（第 18 回定期検査）における緊張力測定値より 30 年以降 60 年までのプレストレス損失を減じて算定している。（図 1）</p> <p>緊張力予測値は、各テンドンの定着荷重が異なることや緊張力低下の傾向にばらつきがあることから、30 年目供用期間中検査におけるテンドンの緊張力測定値を起点とし算定した値の平均値とした。このため 30 年目供用期間中検査までの緊張力低下の傾向が反映されている。</p> <div style="text-align: center;"> $\text{緊張力予測値} \text{ (運転開始後 60 年経過時点)} = \text{緊張力測定値} \text{ (30 年目供用期間中 検査結果)} - \text{プレストレス損失} \text{ (30 年以降 60 年まで) (※)}$ </div> <p>図 1 緊張力予測値の算定イメージ (※) プレストレス損失 (30 年以降 60 年まで) = プレストレス損失 (運転開始後 60 年経過時点) ー プレストレス損失 (運転開始後 30 年経過時点)</p> <p>テンドンの緊張力低下の長期的な傾向は、プレストレス損失の増加が時間の経過とともに緩やかになる（図 2）ため、緊張力低下が緩やかになり、最終的にはほぼ一定となる（図 3）。運転開始後 60 年経過時点のテンドンの緊張力予測値は、プレストレス損失の各要因の入力値を安全側にすることで保守的に算定している。</p> <p>プレストレス損失の長期的な傾向を添付－1 「プレストレス損失の算定過程および結果 1. プレストレス損失の長期的な傾向」に示す。</p> <div style="text-align: center;"> <p>※ : プレストレス損失 (30 年以降 60 年まで) (算定値) (30 年時点と 60 年時点のプレストレス損失の差) — : プレストレス損失の変化 (イメージ)</p> <p>時間の経過とともにプレストレス損失の増加が緩やかになる傾向がある</p> </div> <p>図 2 プレストレス損失の傾向とプレストレス損失の算定イメージ</p>

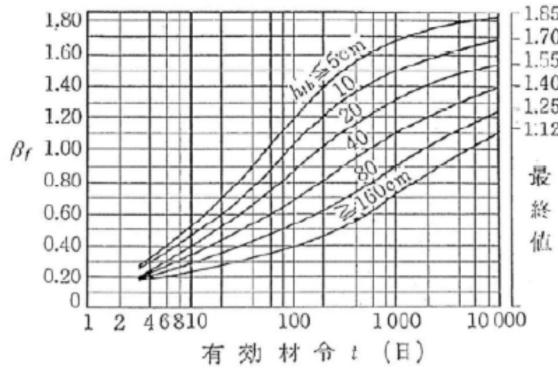
図1 コンクリートの有効材令 t および部材の仮想厚さ h_{th} に関する関数

図1に示す関数は材令に伴い収束し、最終値に収まる。よって、コンクリートのクリープ係数は時間の経過とともに収束し、長期的に一定となる。そのため、クリープによるロス(Δf_3)は、ロスの増加が時間の経過とともに小さくなり、長期的にはほぼ一定となる。

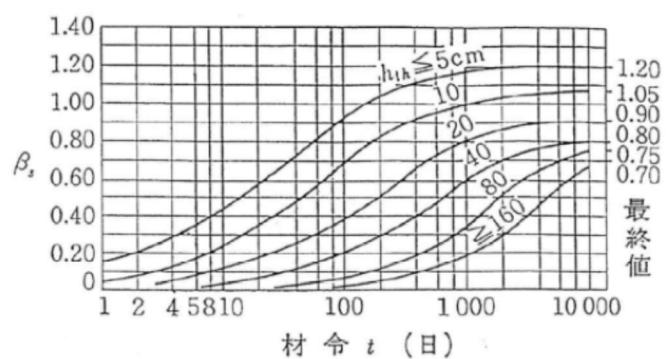
図2 コンクリートの材令 t および部材の仮想厚さ h_{th} に関する関数

図2に示す関数は材令に伴い収束し、最終値に収まる。よって、コンクリートの乾燥収縮ひずみは時間の経過とともに収束し、長期的に一定となる。

コンクリートのクリープ係数および乾燥収縮ひずみは、時間の経過とともに収束し、長期的に一定となる。そのため、乾燥収縮によるロス(Δf_4)は、ロスの増加が時間の経過とともに小さくなり、長期的にはほぼ一定となる。
