別紙 11-2 25cm 耐震壁応力低下の原因について

別紙 11-3 25cm 耐震壁の FEM モデルのせん断力－変形関係の  
部分的低下の考察

別紙 12 耐震実験による中小地震レベルの繰返し加力による  
影響検討（耐震実験[1]）

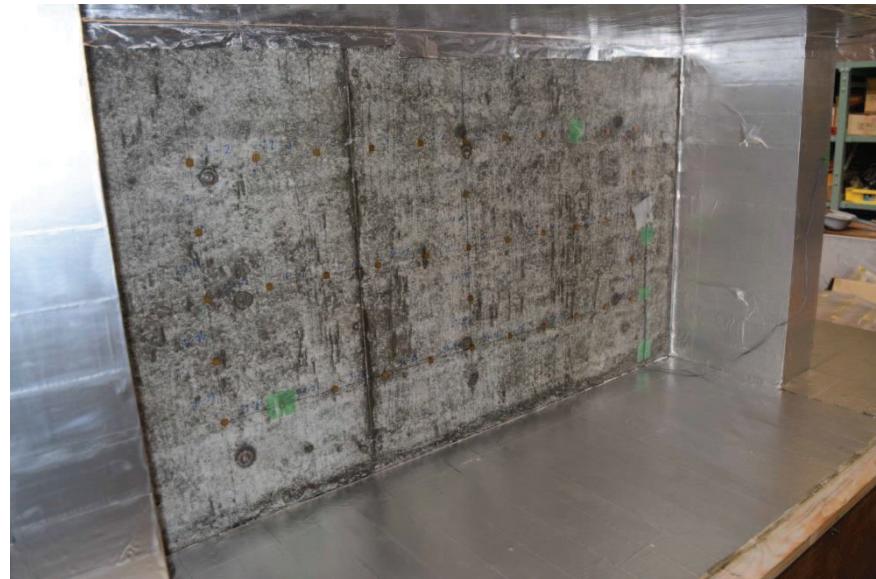
図 2-5 乾燥試験体 [1] [2] 養生状況

また、試験体の乾燥状況をより詳細に把握する目的で、ウェブ部分の壁のみを模擬したダミー試験体（無配筋）（図 2-4）を準備し、乾燥試験体も含めて、コンクリート表面の乾燥収縮ひずみ量をコンクリート打設後から定期的に計測を実施した。乾燥試験体の養生状況写真を図 2-5 に、ダミー試験体の養生状況写真を図 2-6 に示す。

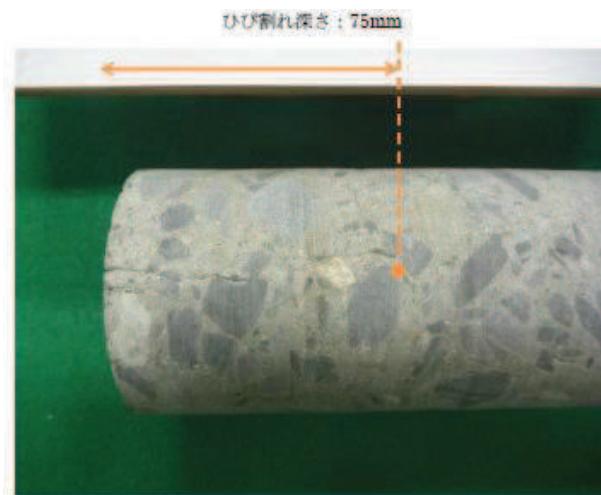
図1 ひび割れ箇所から採取したコンクリートコアの例（採取位置：④）

躯体表面にひび割れがある箇所からコンクリートコアを採取し、圧縮強度試験を実施した結果を表1に示し、ひび割れ箇所から（採取位置④）採取したコンクリートコアの写真を図1に示す。試験の際は、採取したコアの表面50mmについてはカットし、さらに成形した上で圧縮強度試験を実施した。表1より躯体表面にひび割れがない場合に比べ強度は若干低下しているものの、圧縮強度は設計基準強度  $32.4\text{N/mm}^2$  を上回る値が得られた。

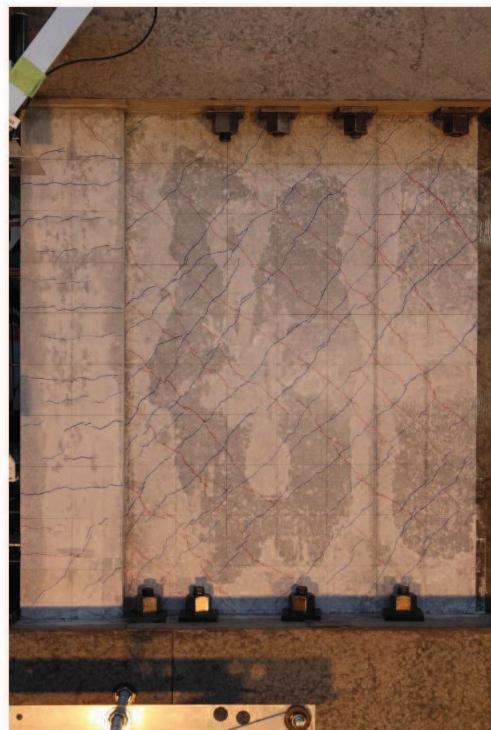
図 3-14 試験体 S-13-D II 事前加力終了時 (2/1000rad.) 写真

また、図 3-12 に  $6/1000\text{rad}$  時の写真を、図 3-13 に  $6/1000\text{rad}$  時のひび割れ図を、図 3-14 に事前加力終了時写真を、図 3-15 に事前加力終了時のひび割れ図を示す。

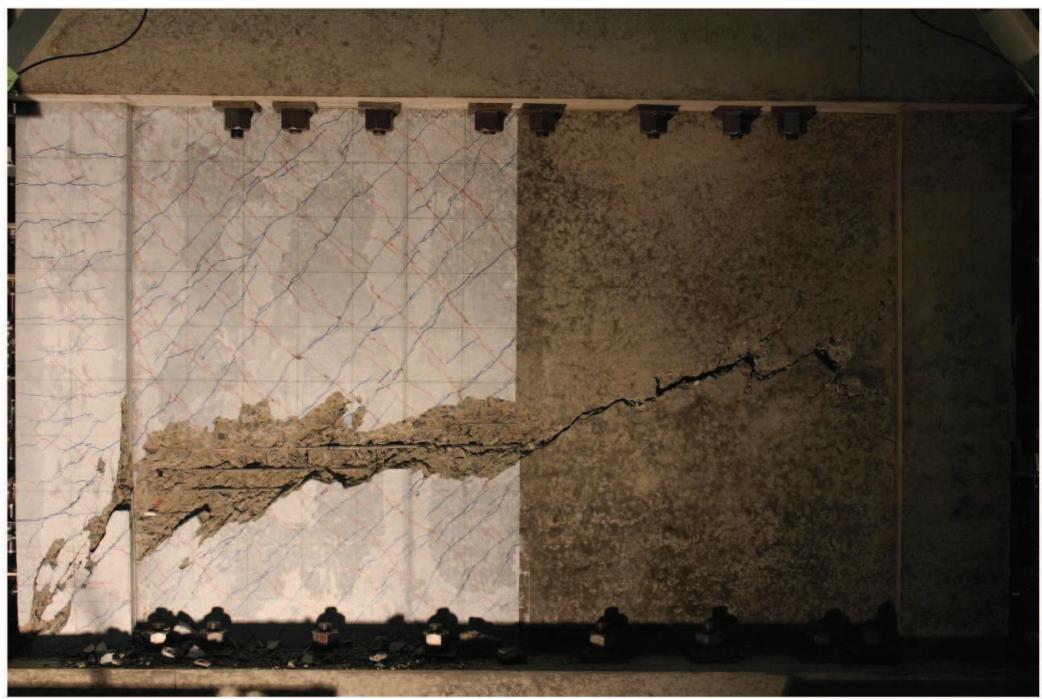
図 3-22 試験体 S-13-DIV 最終破壊時写真

また、図 3-22 に最終破壊時写真を、図 3-23 に最終破壊時のひび割れ図を、図 3-24 に事前加力終了時写真を、図 3-25 に事前加力終了時のひび割れ図を示す。

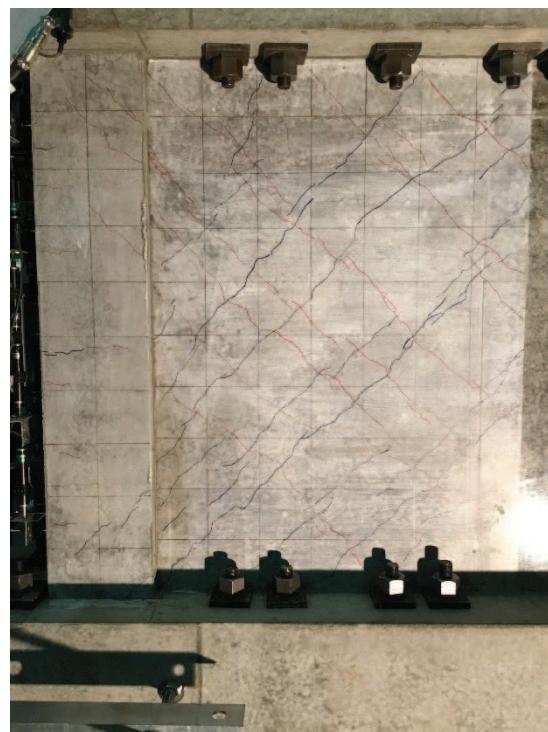
図 2-11 試験体 S-06-D II 事前加力終了時 (2/1000rad.) 写真

また、図 2-9 に 6/1000rad. 時の写真を、図 2-10 に 6/1000rad. 時のひび割れ図を、図 2-11 に事前加力終了時写真を、図 2-12 に事前加力終了時のひび割れ図を示す。
