別紙 3 東北地方太平洋沖地震等に対する構造的影響評価
(点検結果)

別紙 3-1 原子炉建屋のひび割れ分布

3. 原子炉建屋耐震壁のひび割れ分布の点検結果

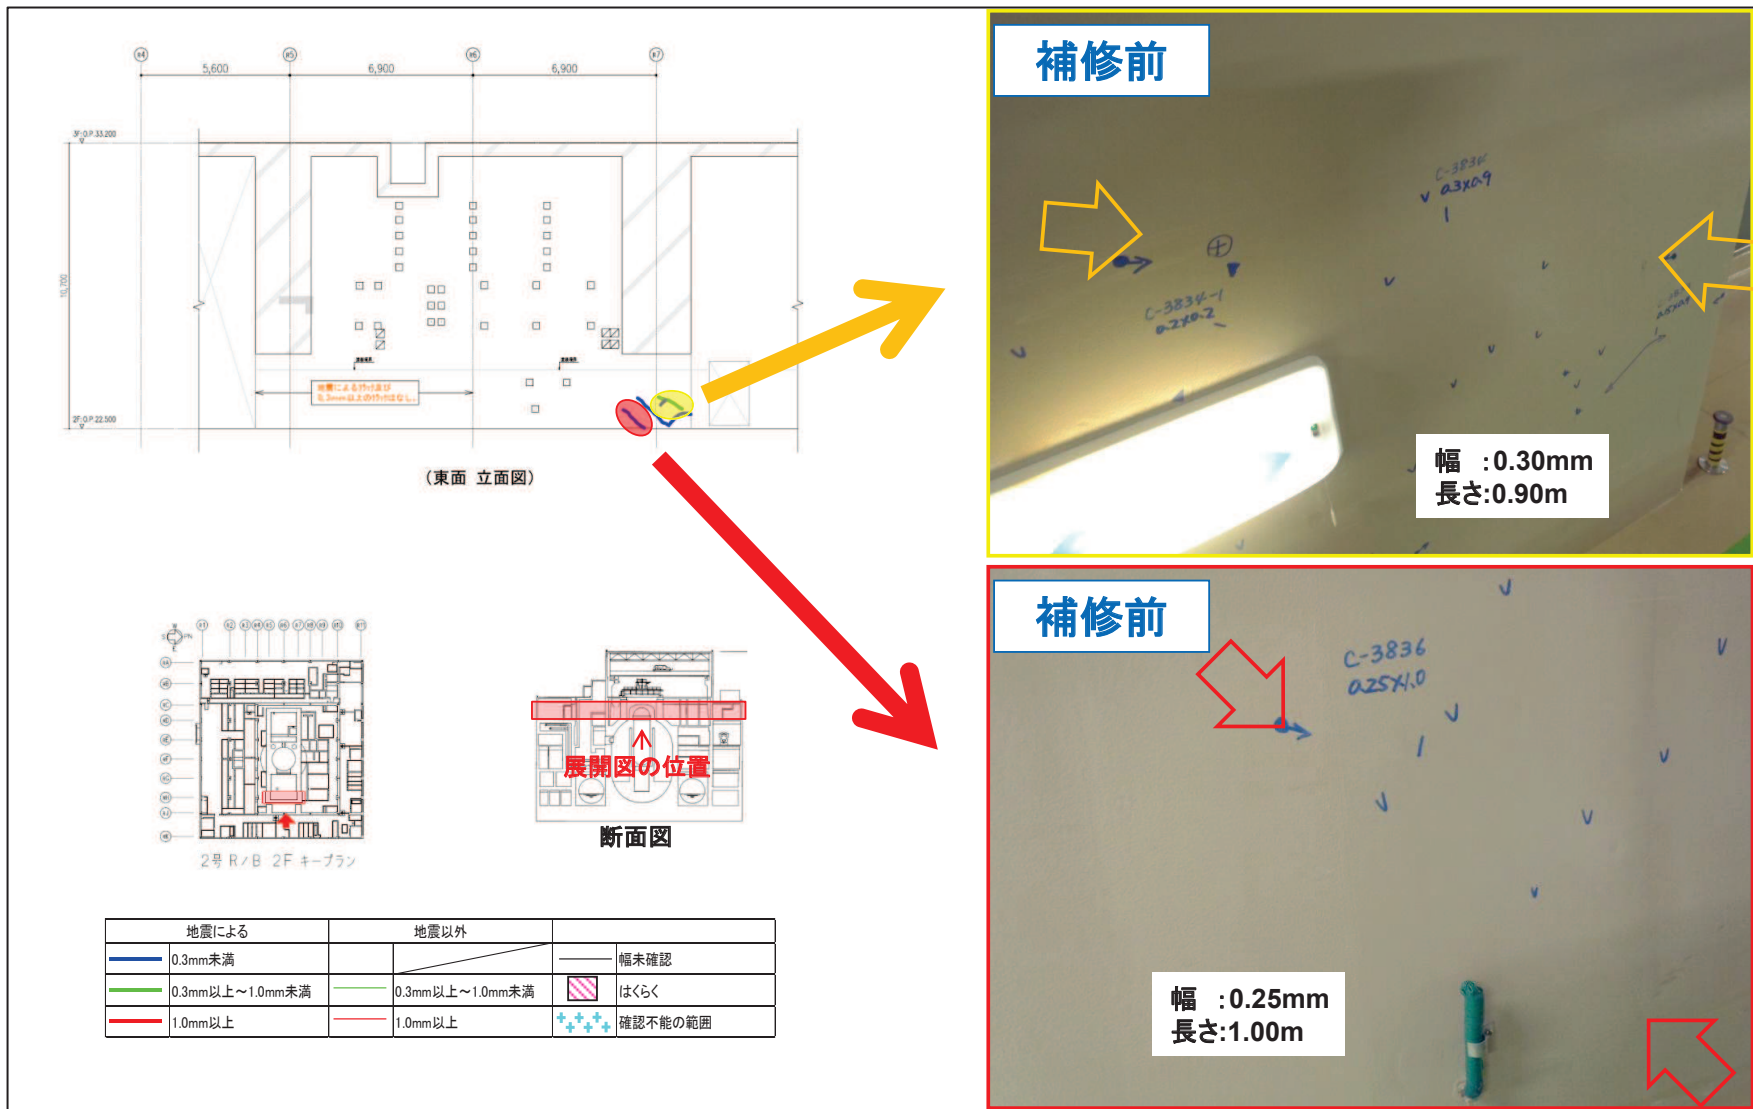
図 3-1 鉄筋コンクリート躯体のひび割れの例 (原子炉建屋地上 2 階)

調査の結果確認されたひび割れの分布を把握するため、ひび割れ箇所数を表3-2に示す。追加調査の目安となる地震により生じた幅1.0mm以上のひび割れは確認されなかった。

また、ひび割れの発生例を図3-1に示す。

地震による壁のひび割れについては、鉄筋コンクリートの耐久性維持の観点から、ひび割れ幅及び塗装の有無に応じて適切な補修方法を選択し実施する。

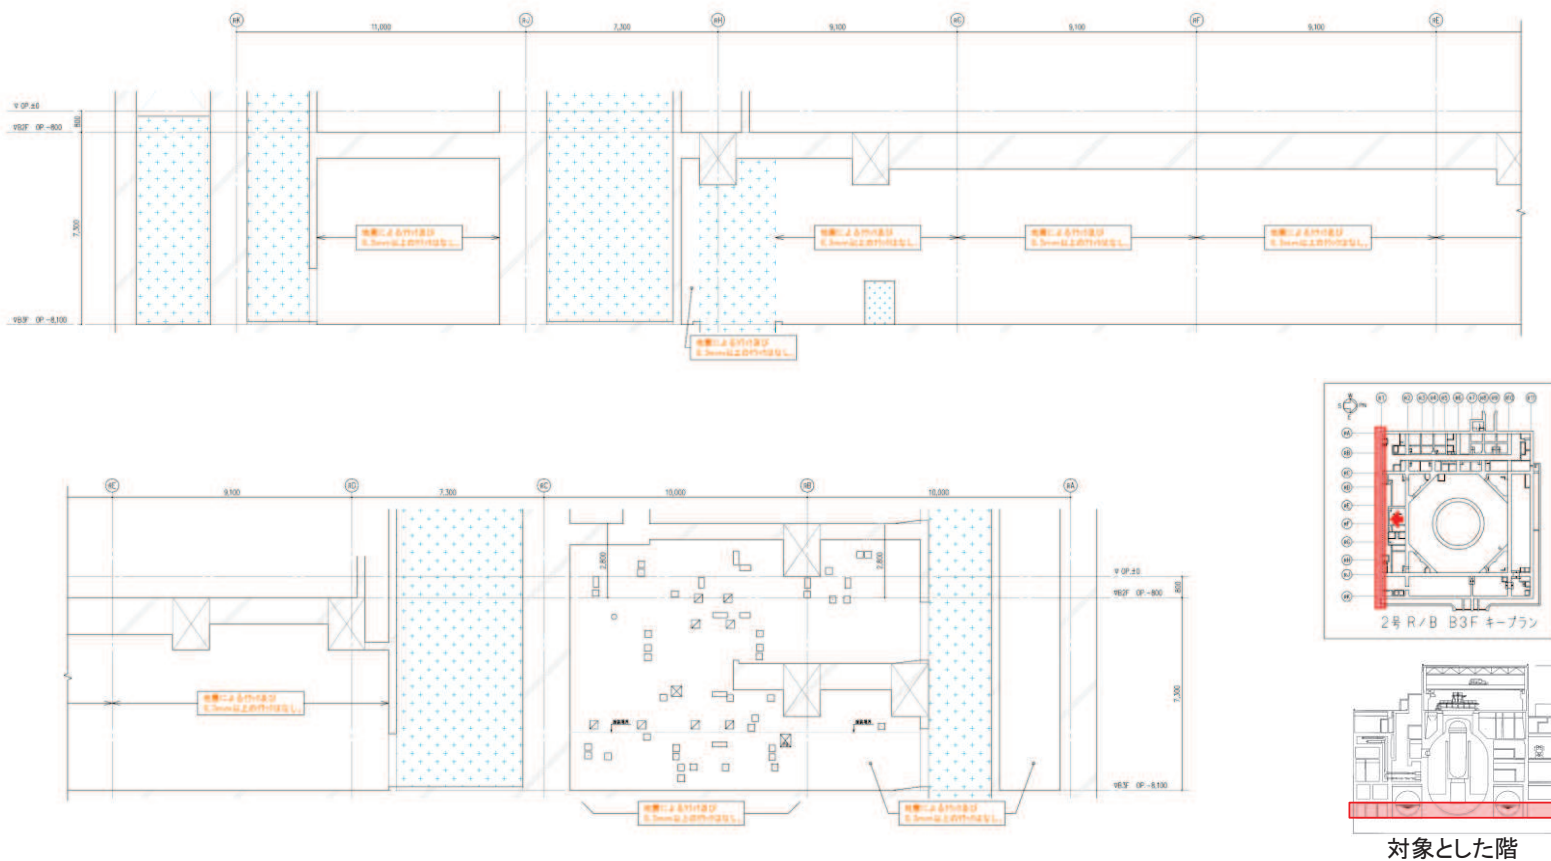
図 1 原子炉建屋のひび割れ分布 耐震壁 (1) 地下 3 階 R1 通り

ひび割れ調査結果を別紙3-1に示す。

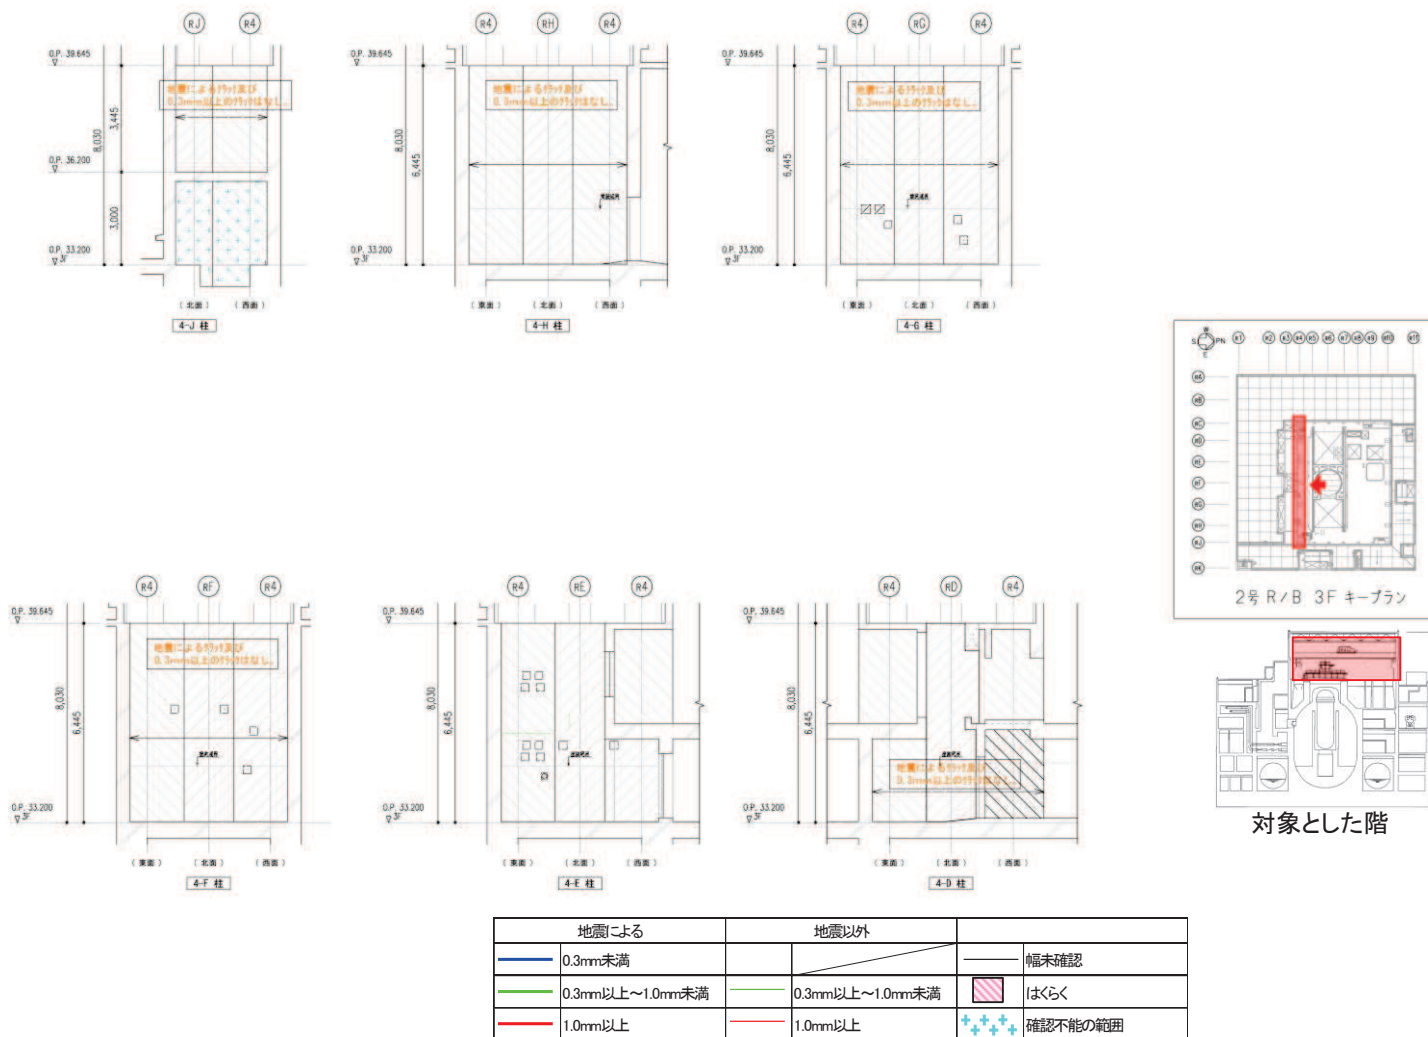
図1 オペフロ上部の柱の点検結果（地上3階）（1）

具体的には、オペフロ上部の柱、シェル壁（ベント管開口部周り）、基礎版のひび割れ点検を行った結果、地震によって発生したと思われるひび割れは認められなかった。

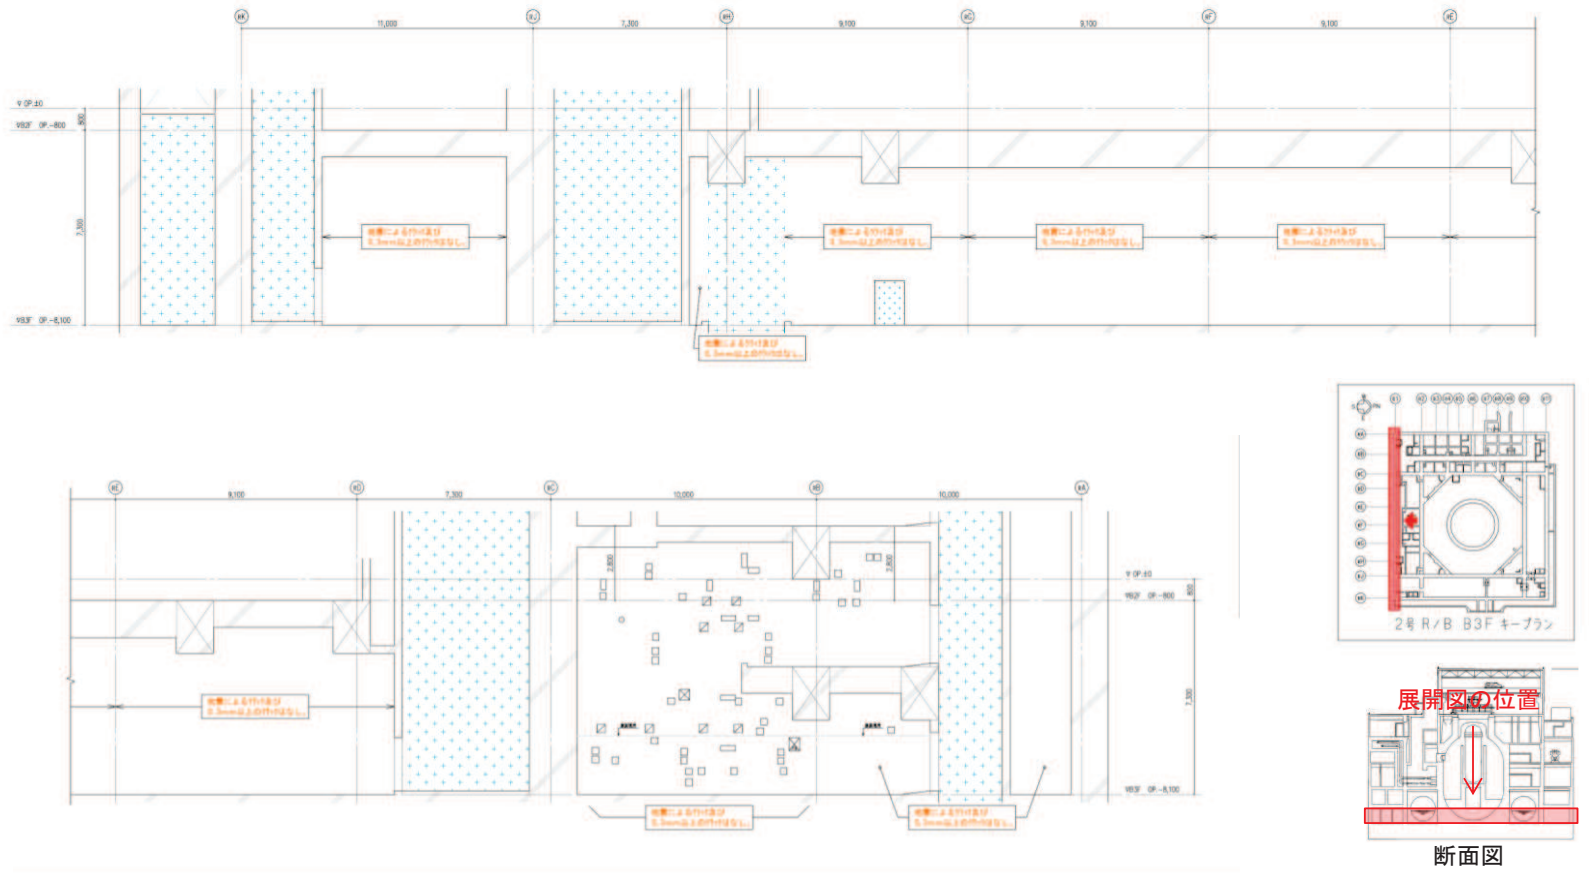
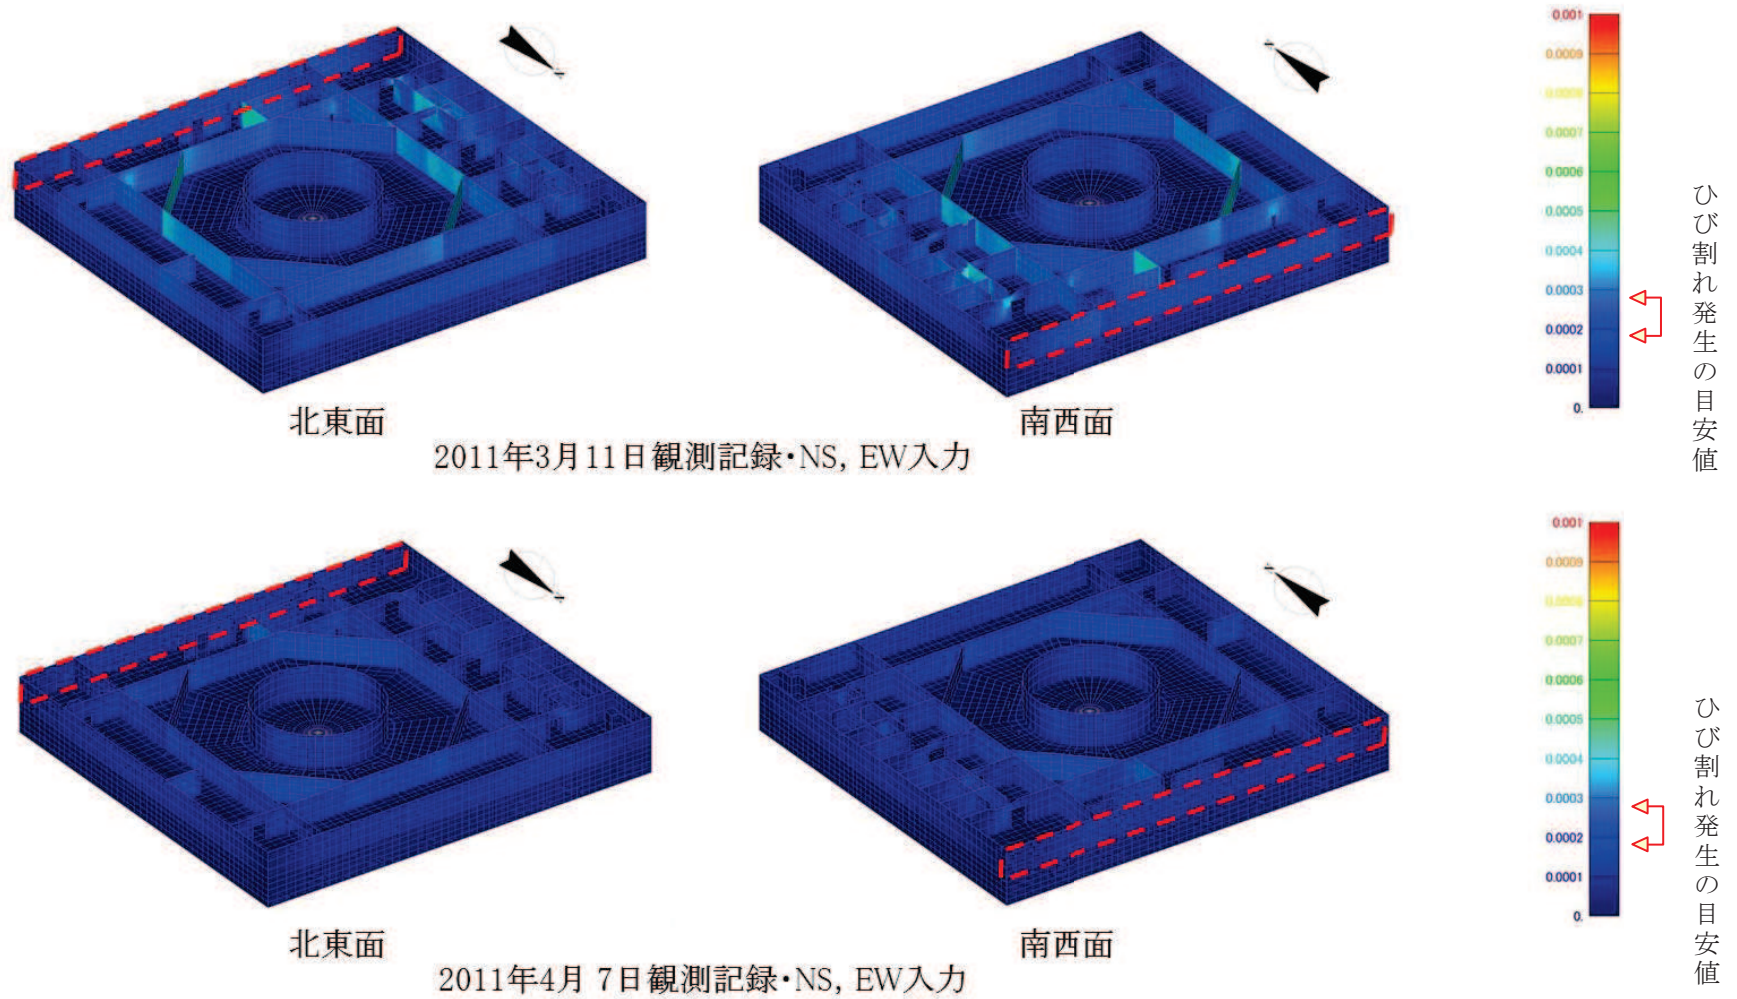
図 1 (1) 原子炉建屋のひび割れ分布 (耐震壁 地下 3 階 R1 通り)

面内せん断ひずみ分布と耐震壁のひび割れ点検結果の比較を別紙5-1に示す。オペフロ上部でせん断ひずみが大きいこと、また、オペフロ下部では部分的にひび割れが発生するせん断ひずみの目安値を超えている箇所があることは、耐震壁の点検調査結果（オペフロ上部に比較的多くのひび割れが認められる一方、オペフロ下部では部分的に地震によるひび割れが認められる程度）と良く対応している。
