第1.2.3.3.18図(1) 台場浜の超苦鉄質岩周辺の破砕部の分類 (④断面)

【原子炉基礎岩盤スケッチを用いた破砕帯の幅と長さの関係に関する検討結果のまとめ】

【大飯発電所 敷地の破砕帯の特徴】

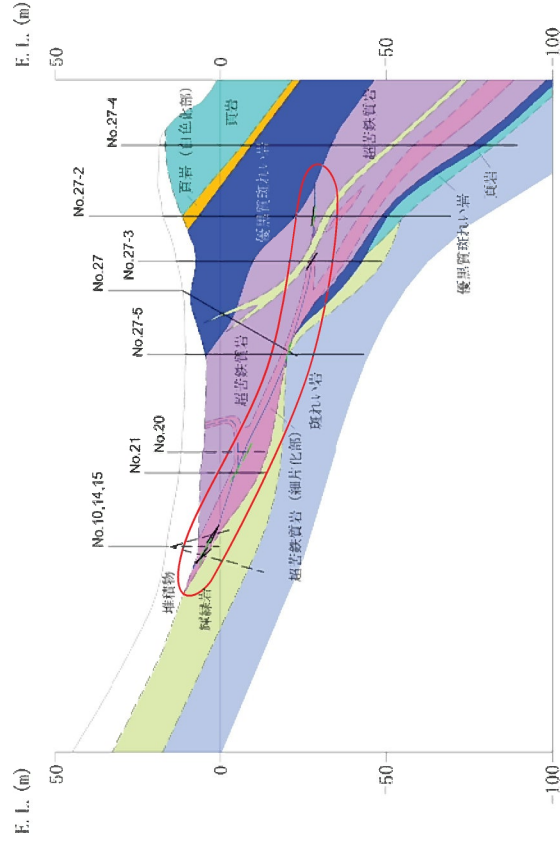
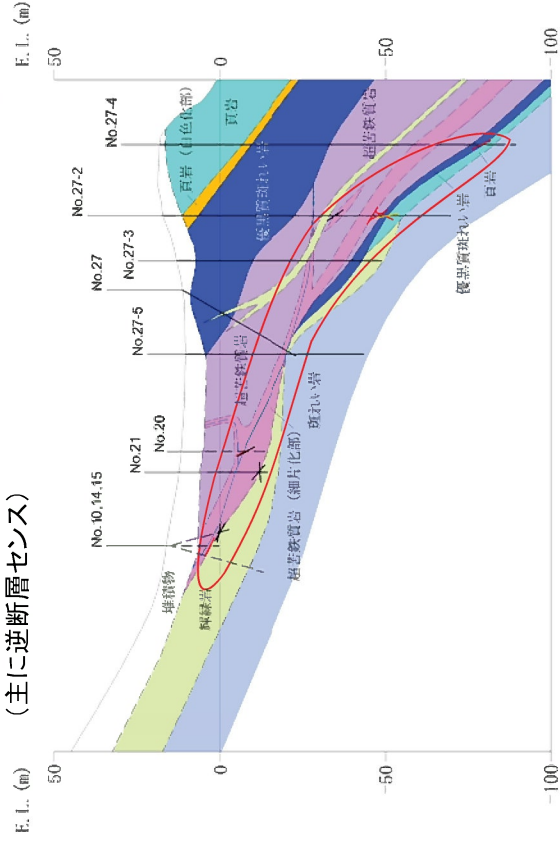
A. 超苦鉄質岩(細片化部)中の主に正断層センスの破砕部

B. 超苦鉄質岩下部の貫入の影響ゾーンで認められる破砕部 (主に逆断層センス)

C. 優黒質斑れい岩中の破砕部

- ボーリングで認められた破砕部(正断層センス)
 - ボーリングで認められた破砕部(逆断層センス)
 - ボーリングで認められた破砕部(横ずれ)
 - ボーリングで認められた破砕部(センス不明)
- いずれも断面上のみかけの傾斜で図示

第1.2.3.3.22図 台場浜の超苦鉄質岩周辺の破砕部の分類と評価

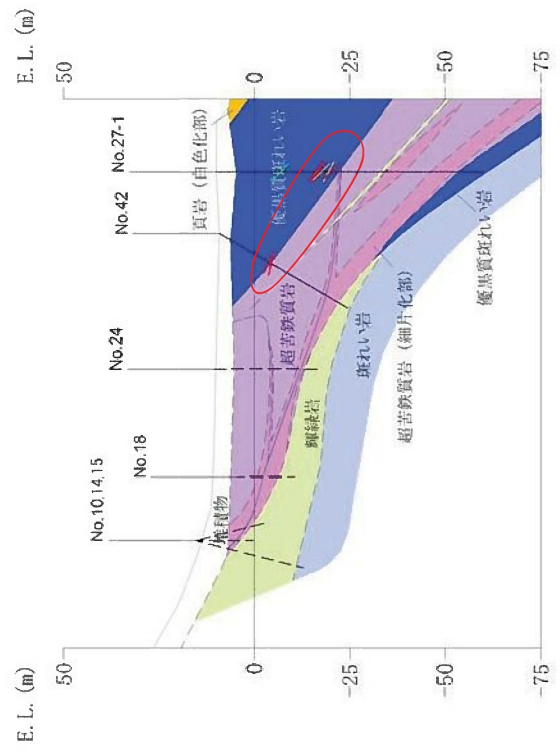
第1.2.3.3.18図(2) 台場浜の超苦鉄質岩周辺の破砕部の分類 (⑦断面)

A. 超苦鉄質岩(細片化部)中の主に正断層センスの破砕部

C. 優黒質斑れい岩中の破砕部

B. 超苦鉄質岩下部の貫入の影響ゾーンで認められる破砕部

- ボーリングで認められた破砕部(正断層センス)
- ボーリングで認められた破砕部(逆断層センス)
- ボーリングで認められた破砕部(構すれ)
- ボーリングで認められた破砕部(センス不明)
- いづれも断面上のみかけの傾斜で図示

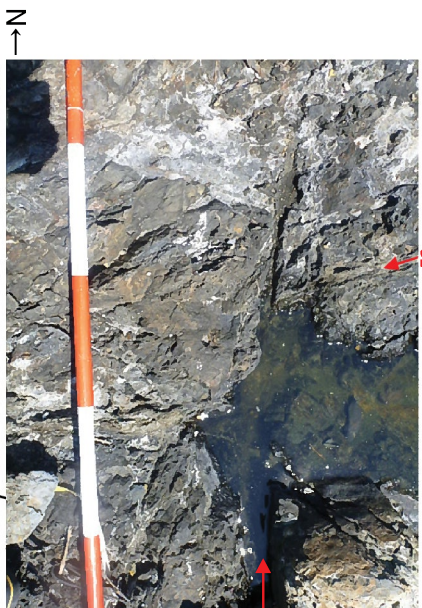
第1.2.3.3.28図(2) 台場浜岩礁付近の地表踏査結果 (その1)

No.1 (頁岩中の破砕帯)
 F1 (N13E80W) がF2 (N81W76S) と
 頁岩(白色化部)を23cm程度左横ずれ
 させている。

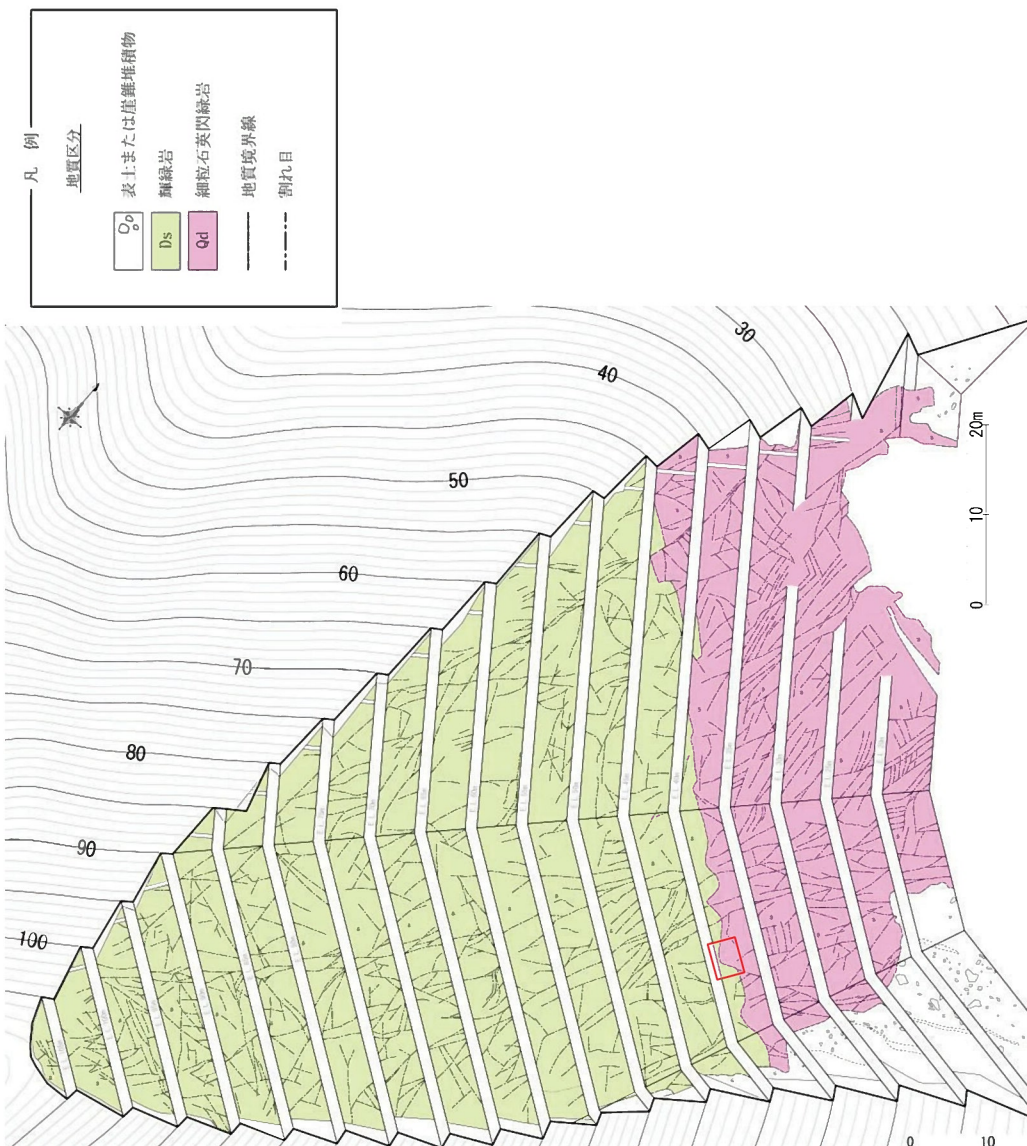
第1.2.3.4.7図 緊急時対策所周辺の切取法面観察結果

・切取法面の上部に輝緑岩が認められ、下部には細粒石英閃緑岩の分布が認められた。輝緑岩と細粒石英閃緑岩の境界は凹凸し、密着している。
 ・切取法面に破砕部は認められない。

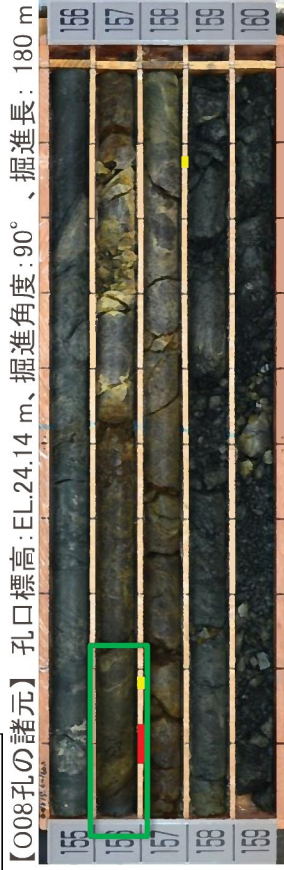
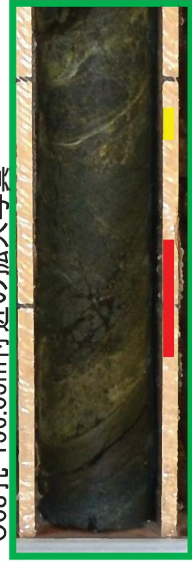
【O08孔の諸元】 孔口標高:EL.24.14 m、掘進角度:90°、掘進長:180 m

O08孔 156.05m付近の拡大写真

- ・O08孔の深度156.05m付近において、輝緑岩中に幅4cmの砂状~角礫状破砕部が認められた。
- ・BHTV画像解析の結果、最新面の走向傾斜はN52W/40SWであった。

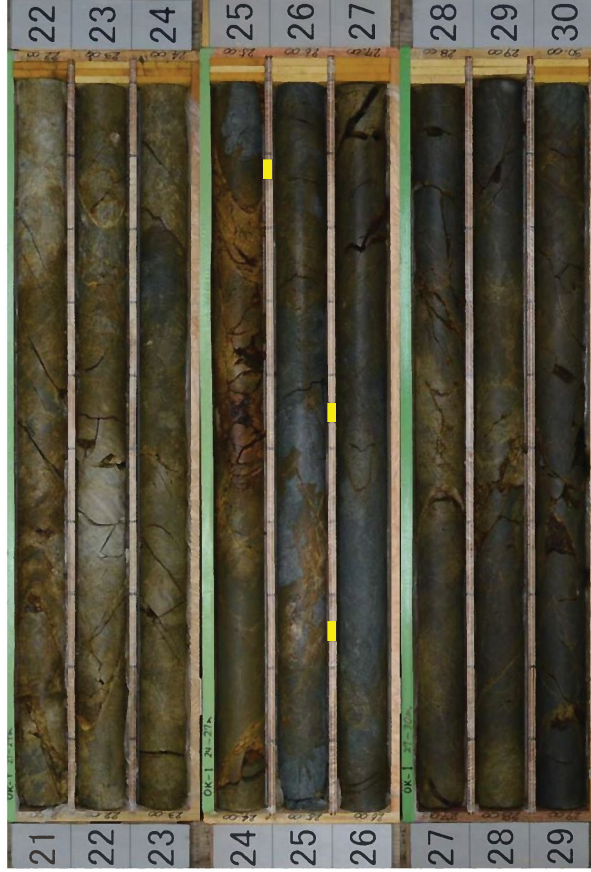
H28OK-1孔 岩種境界付近のコア写真

・H28OK-1孔の細粒石英閃緑岩と輝緑岩の境界付近において破碎部は認められない。

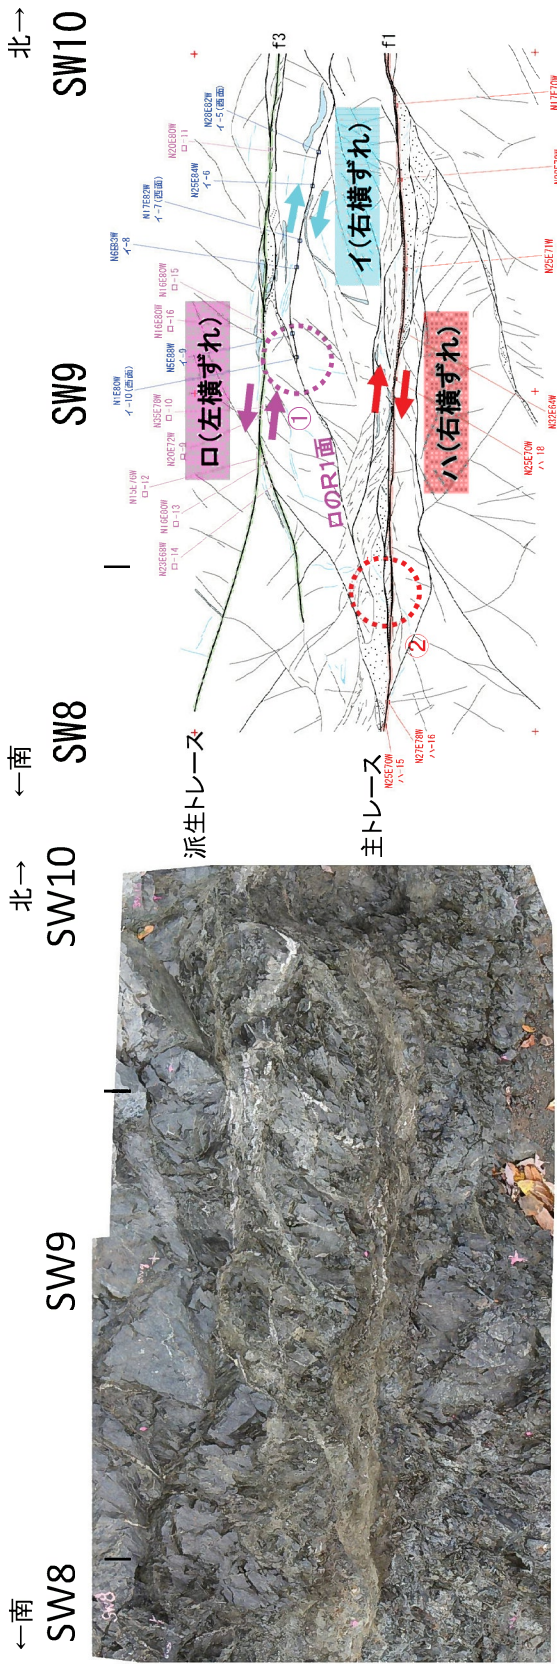
第1.2.3.4.19図 山頂トレンチにおけるF-6破碎帯の活動履歴評価の例 (SW8~SW10)

イ: 石英脈の引きずりに特徴付けられる弱いせん断構造を有する右横ずれせん断面
 ロ: 派生トレース周辺に多く見られる左横ずれせん断面
 ハ: 主トレース周辺に多く見られる右横ずれせん断面(最新活動面)

- ①: ロのR1面が、イのY面を切る。
- ②: ハのY面沿いの構造が、ロのR1面を切る。

※多重逆解法を用いた活動ステージの検討の結果、活動ステージ「ハ」は古い順で「ハ-2」、「ハ-1」に分類され、本地点の活動ステージは「ハ-2」に相当。
