福島第一原子力発電所
3号機 RHR配管で確認した滞留ガスに関わる対応について

2022年2月28日

東京電力ホールディングス株式会社

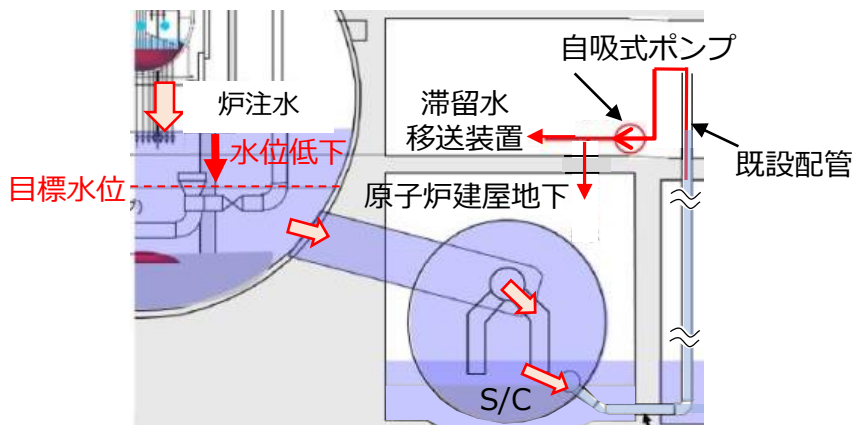
ステップ1（目標水位：R/B1階床面以下）

- 現状、耐震性向上策としてPCV(S/C)水位低下を行うため、以下の通り段階的に水位を低下することを計画。
- ガイドパイプ設置等（ステップ2）に先立ち、現状水位（R/B1階床上約1m）をR/B1階床面以下に低下（ステップ1）する。
- ステップ1では、S/C下部に接続する既設配管を用いて自吸式ポンプによる取水を計画。

既設配管を用いたS/C内包水の取水イメージ

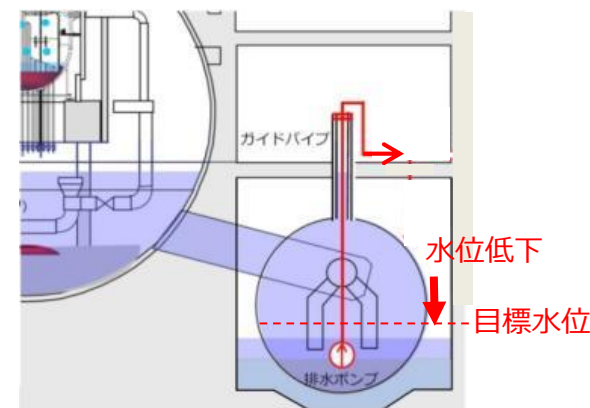
ステップ2（目標水位：S/C下部）

ガイドパイプによるPCV(S/C)からの取水イメージ

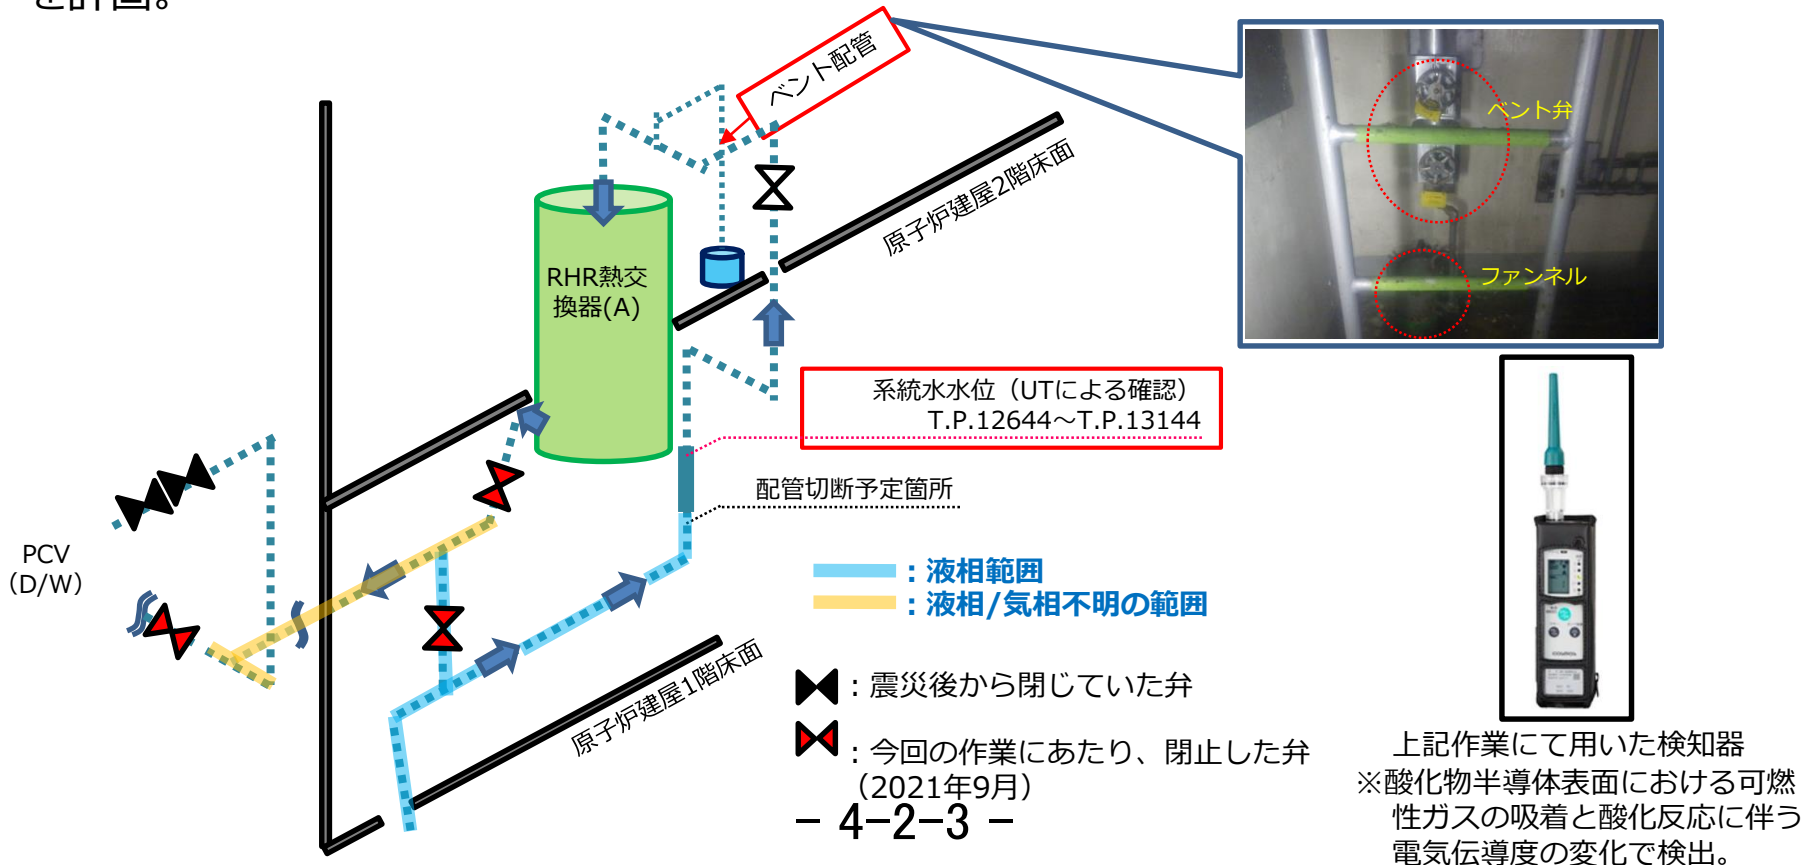
- 既設配管に取水点を構築するための準備作業として、残留熱除去系（以下、「RHR」という。）熱交換器(A)廻りのベント弁の開操作を実施したところ、接続ファンネル出口にて可燃性ガスを検出[※]。また、ガスを採取・分析した結果、事故由来の長半減期核種であるKr-85を検出。
- PCVとの連通が想定される弁は事前に閉止していることから、現在、PCVからのガスの供給はないと想定。
- RHR熱交換器(A)ドレン弁から窒素を封入し、RHR配管ベント弁から配管内ガスを排出することを計画。

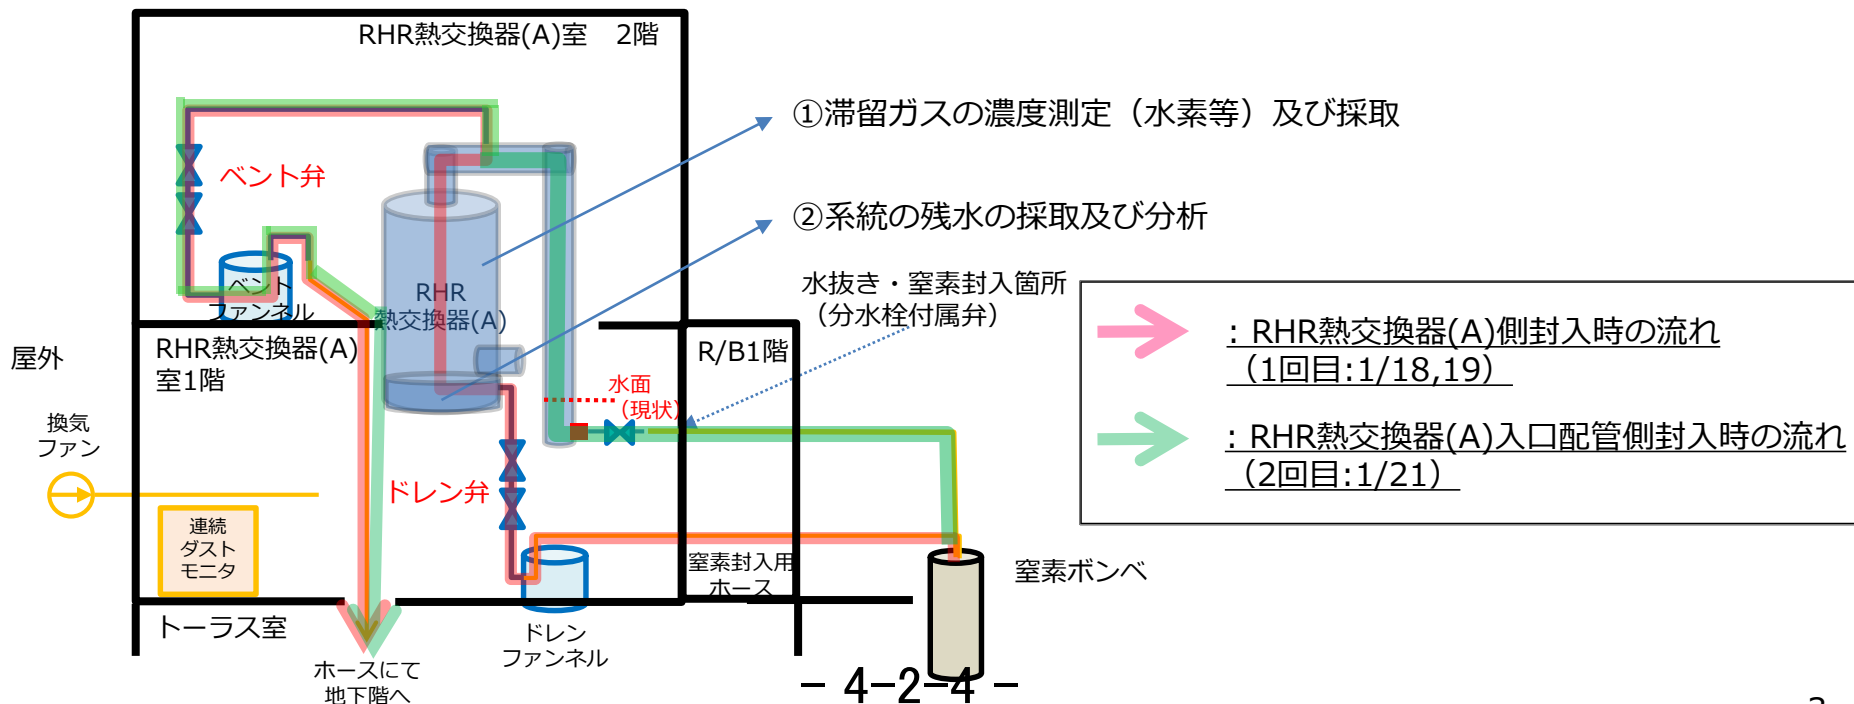
- パージ作業前に、①滞留ガスの濃度測定（水素等）、採取及び②系統の残水の採取、分析を実施（結果を次頁以降に記載）。
- RHR熱交換器(A)側および入口配管側の滞留ガスのパージ作業（窒素封入）を環境等への影響を考慮し、3日に亘り実施。排出される滞留ガスの濃度が低下したことを確認。（水素：約20%→0%、硫化水素：約20ppm→0ppm）。
- 作業中のガス等の測定、分析を行い、環境等への影響がないことを確認。
 - 排気先の地下階および1階（RHR熱交換器(A)室）のガスを測定、分析し、酸素濃度に異常が無く、水素濃度が0%であること、およびKr-85濃度が検出限界値未満（5.0Bq/cm³未満）であることを確認。
 - 連続ダストモニタにより、ダスト濃度に変化がないことを確認。

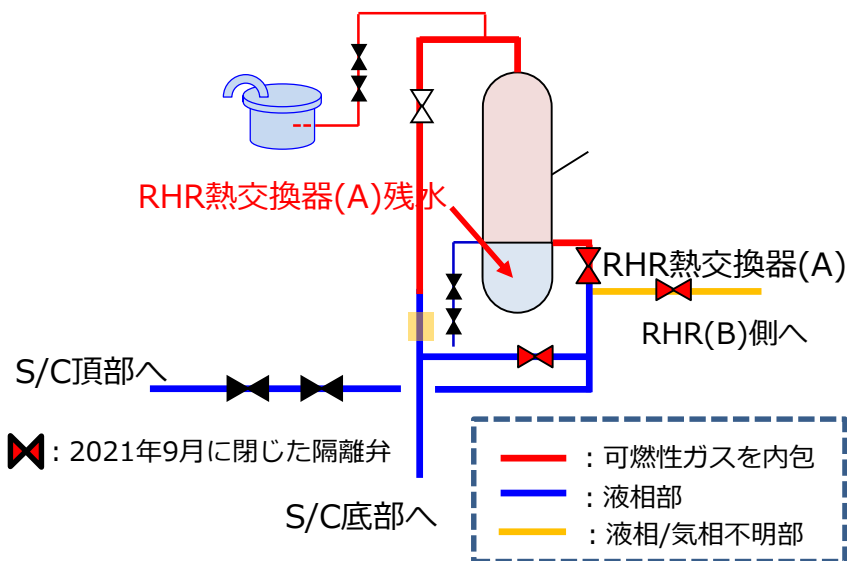
RHR配管の系統概略イメージ

- 系統の残水（RHR熱交換器(A)残水）を採水・分析。

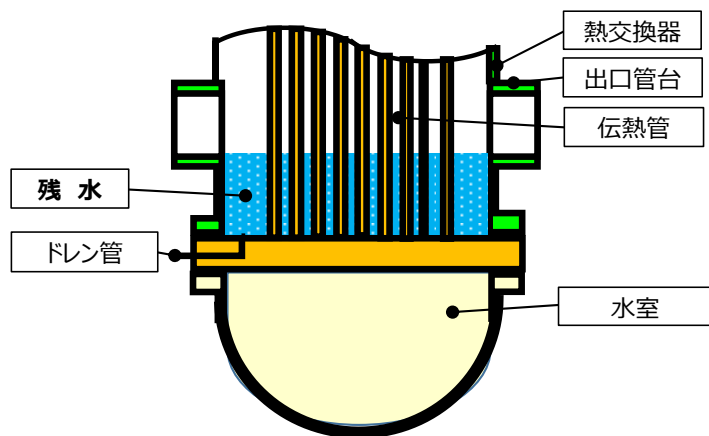
RHR熱交換器(A)残水イメージ

・ 1回目(採取日:2021.12.15)

分析項目	分析結果	分析項目	分析結果
Cs-134	2.46E+04 Bq/L	pH	3.8
Cs-137	7.38E+05 Bq/L	塩素	2.40E+04 mg/L
Co-60	2.07E+05 Bq/L	カルシウム	2.50E+02 mg/L
H-3	7.69E+04 Bq/L	マグネシウム	1.10E+03 mg/L
全β放射能	8.47E+05 Bq/L	ナトリウム	8.00E+03 mg/L
全α放射能	5.09E+00 Bq/L	SS (浮遊物質)	8.4E+01 mg/L

・ 2回目(採取日:2022.1.17)

分析項目	分析結果	分析項目	分析結果
Cs-134	1.87E+04 Bq/L	pH	6.1
Cs-137	5.23E+05 Bq/L	塩素	1.90E+04 mg/L
Co-60	1.37E+03 Bq/L	カルシウム	3.70E+02 mg/L
H-3	3.41E+06 Bq/L	マグネシウム	1.10E+03 mg/L
全β放射能	5.20E+05 Bq/L	ナトリウム	9.70E+03 mg/L
全α放射能	<3.36E+00 Bq/L	SS (浮遊物質)	4.8E+01 mg/L

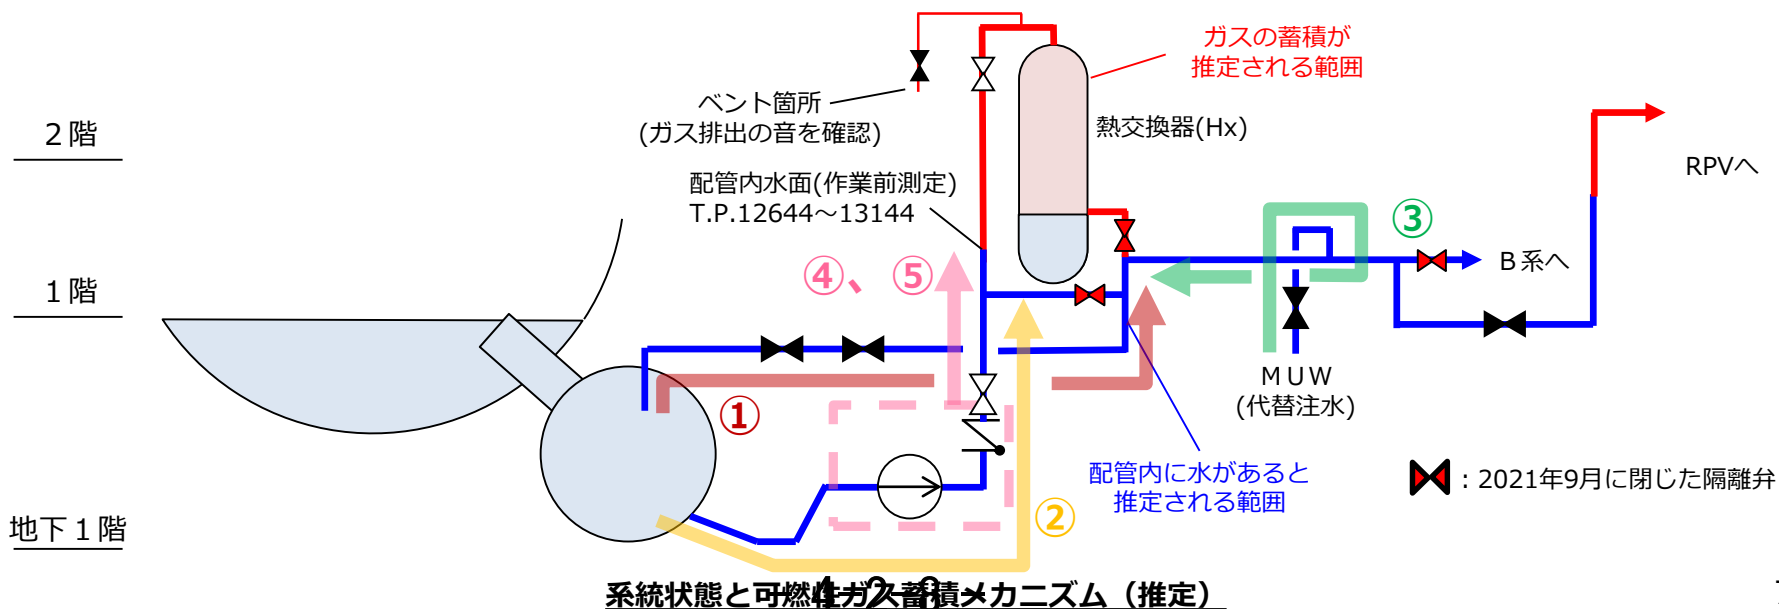
【参考】RHR熱交換器廻りのガス蓄積のメカニズム推定

- RHR熱交換器周りの概略構成と、想定されるガス流入のメカニズムを以下に示す。
- 今後、得られた知見については、1Fにおける事故の分析に係わる検討会にも情報共有していく。

No.	要因	ガス流入のタイミング	説明
①	事故時のガス流入 (事故時操作起因)	震災直後	・ 事故時の操作に伴い、PCV内に充満したガスが流入。
②	事故時のガス流入 (S/C水位低下起因)	震災直後	・ S/C水位が低下し、PCV内に充満したガスが流入。
③	注水時の空気流入	震災直後	・ 事故時の注水に用いたホース内の空気が流入。
④	保有水の放射線分解	震災～現在	・ 配管内の水が、放射線による分解で、水素等が発生。
⑤	海水成分の影響	震災～現在	・ 事故時に注入した海水成分の影響によりガスが発生。

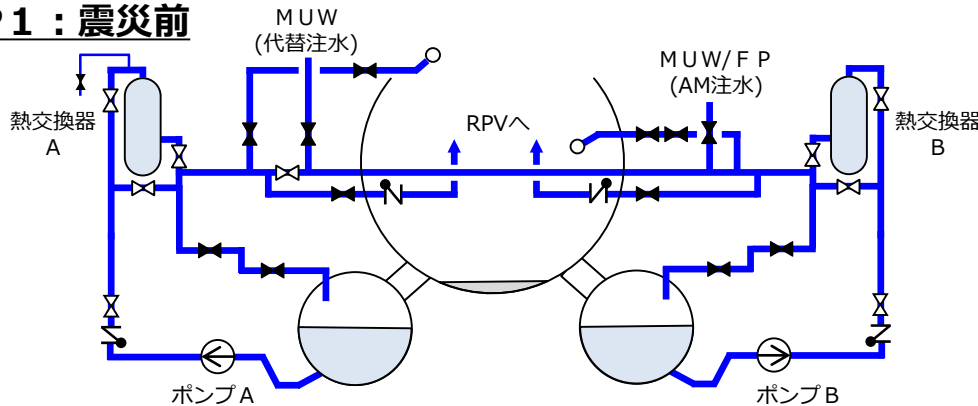
STEP 1 : 震災前

- 震災前は、系統内は満水待機。

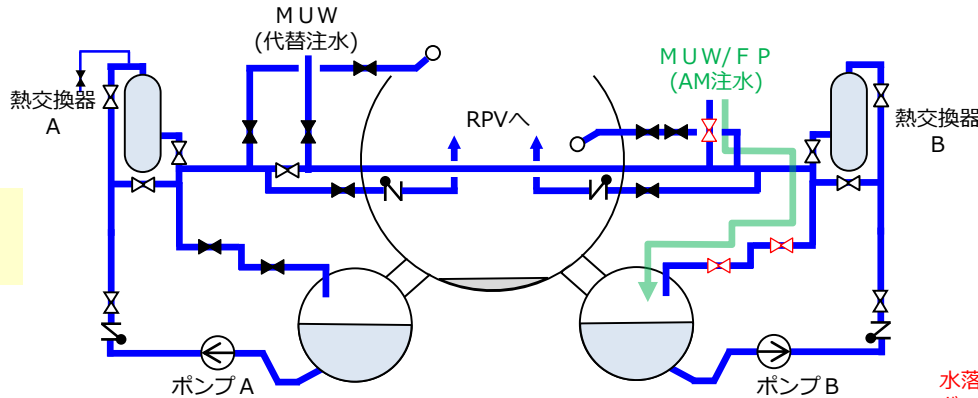
STEP 2 : 代替S / Cスプレィ（ディーゼル駆動消火ポンプ、淡水）

スプレィ
開始時

- 2011年3/12 12:06～3/13 7:43まで断続的に代替S/Cスプレィを実施。

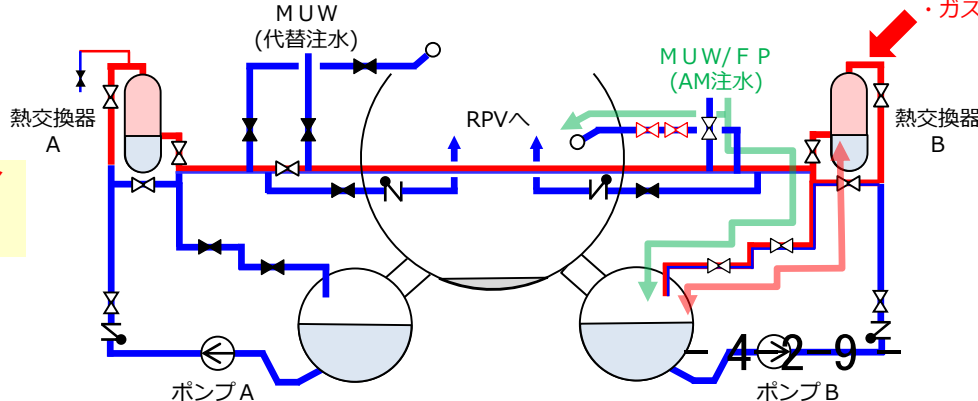
スプレィ
実施中

- 代替S/Cスプレィ実施中から、徐々に系統保有水が水落ちし、**S/C^[*1]あるいはD/W^[*2]からのガスが流入。**

[*1]代替S/Cスプレィでの流量は、RHRによるスプレィ流量より小さく、ガスの流入が発生したと想定。
 [*2]代替D/Wスプレィも実施しており、いずれかのタイミングで流入した可能性を想定。

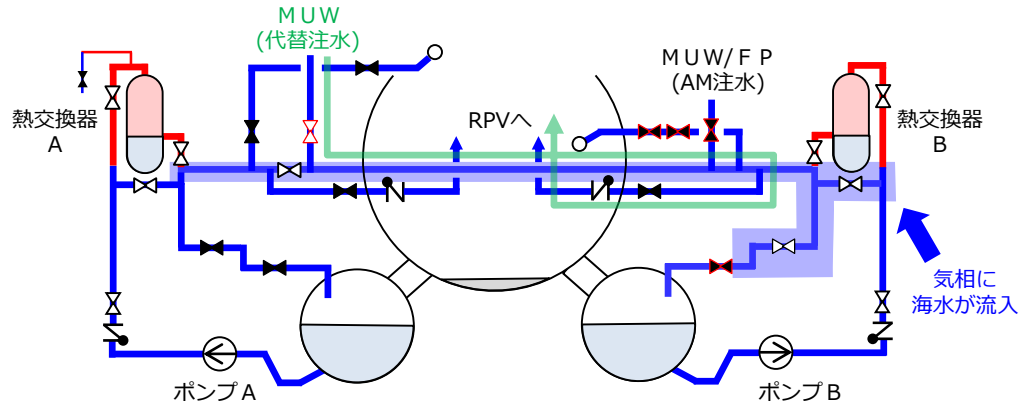
STEP 3 : 代替注水時（消防車、海水）

- 消防車からの代替注水により**海水が流入**。
(ハッチング部が海水に置換)

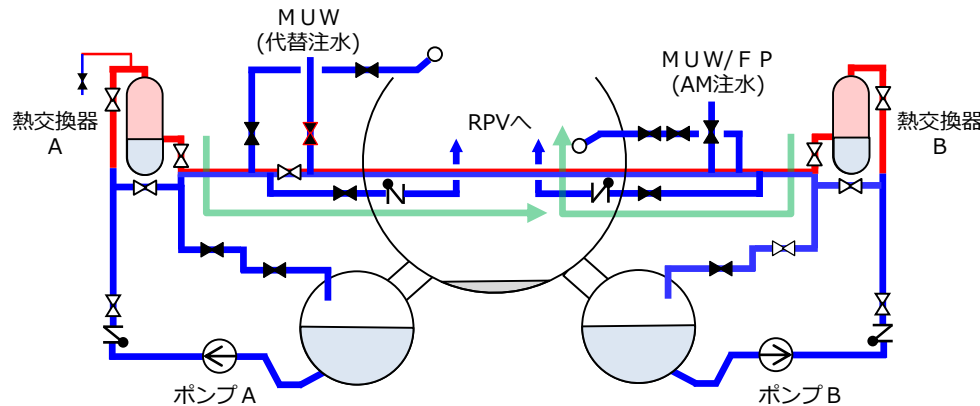
STEP 4 : 安定化以降

- 系統内のガスは、RPVの減圧と共に徐々にRPVに排出。
- ガス圧も、RPV減圧と共に低下。
- 系統内の水位は、タイライン近傍で安定。
