H26共和-5地点 ボーリングコア写真(1/4)

2.2 岩内平野西部で実施したボーリング調査結果

H26共和-5 孔口標高 8.39m 掘進長 100.00m

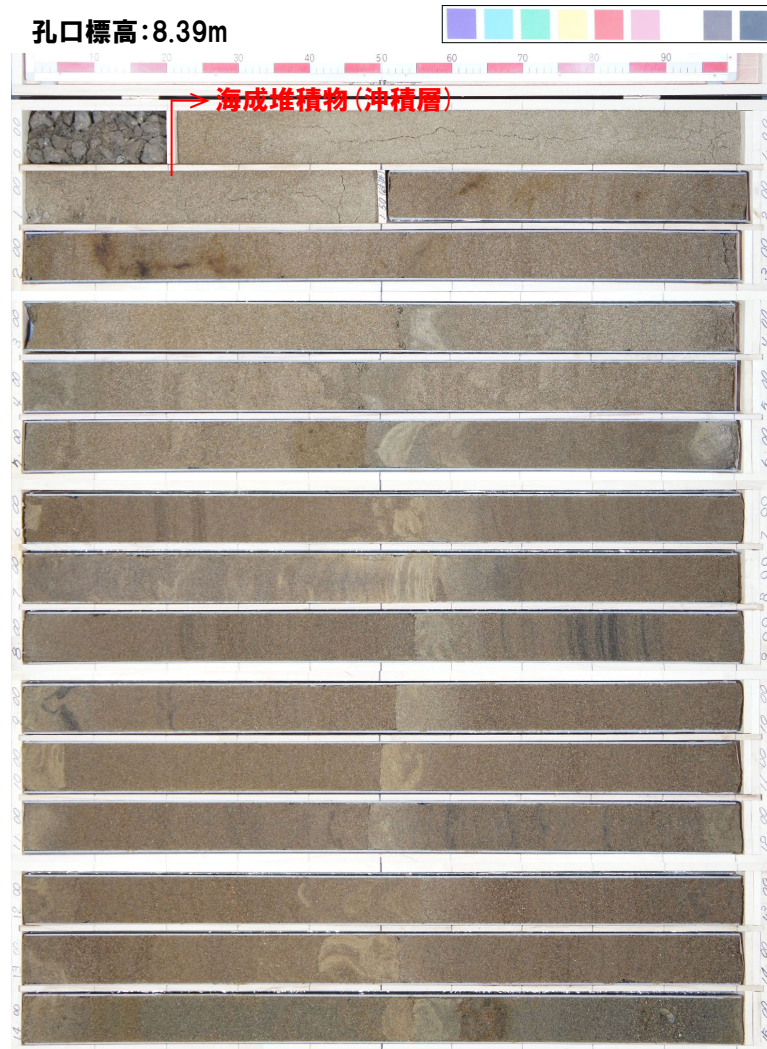
コア写真(深度0~15m)

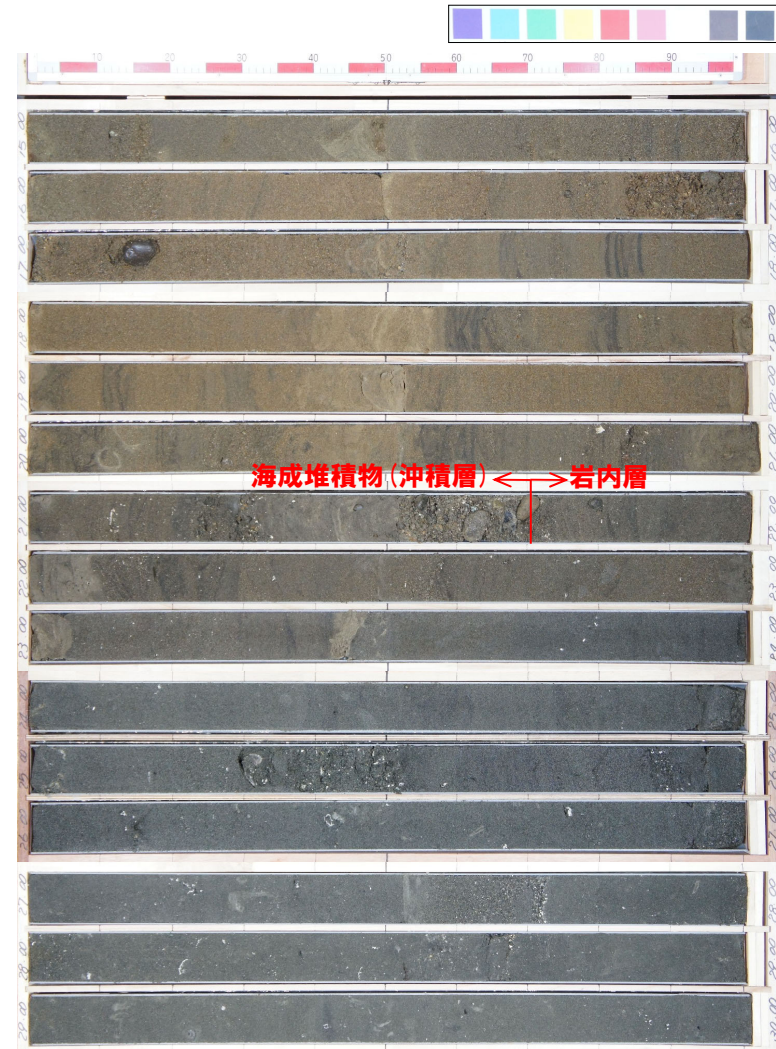
コア写真(深度15~30m)

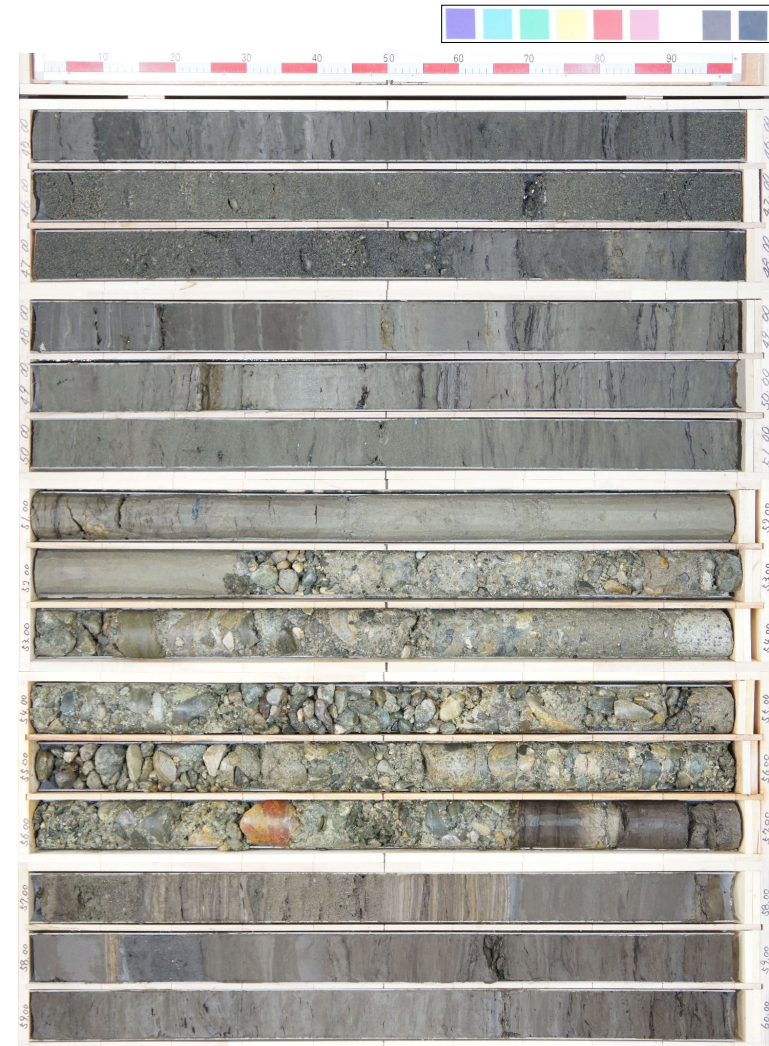
コア写真 (深度45~60m)

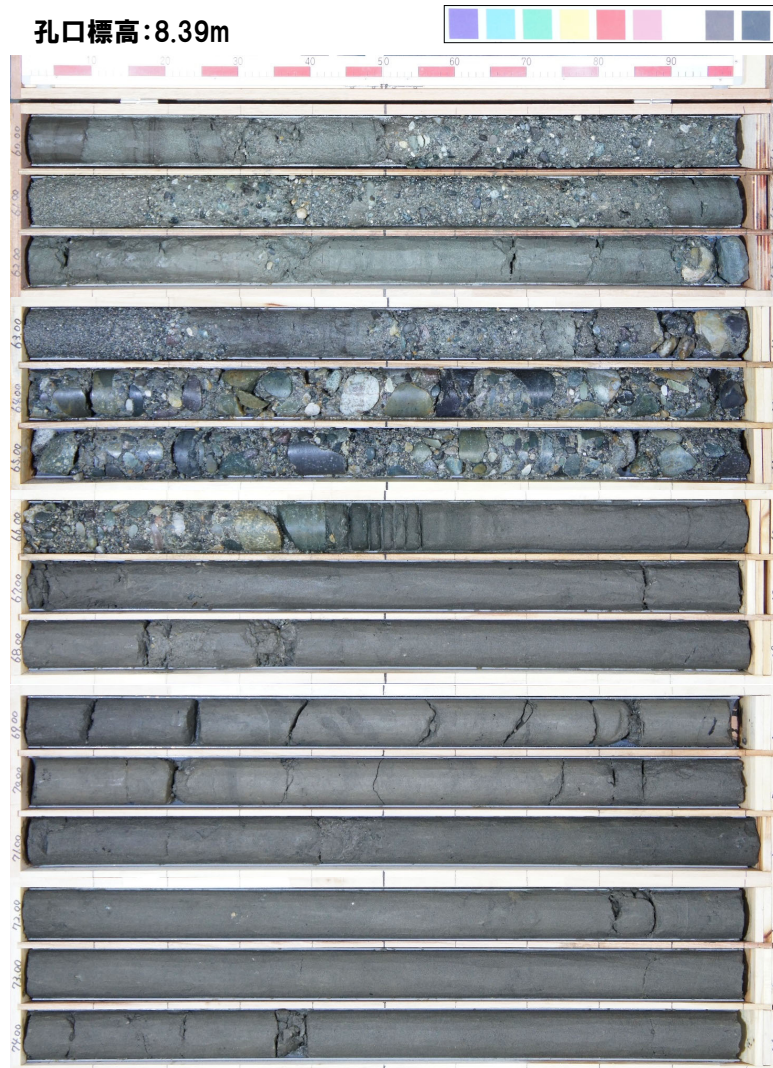
コア写真(深度60~75m)

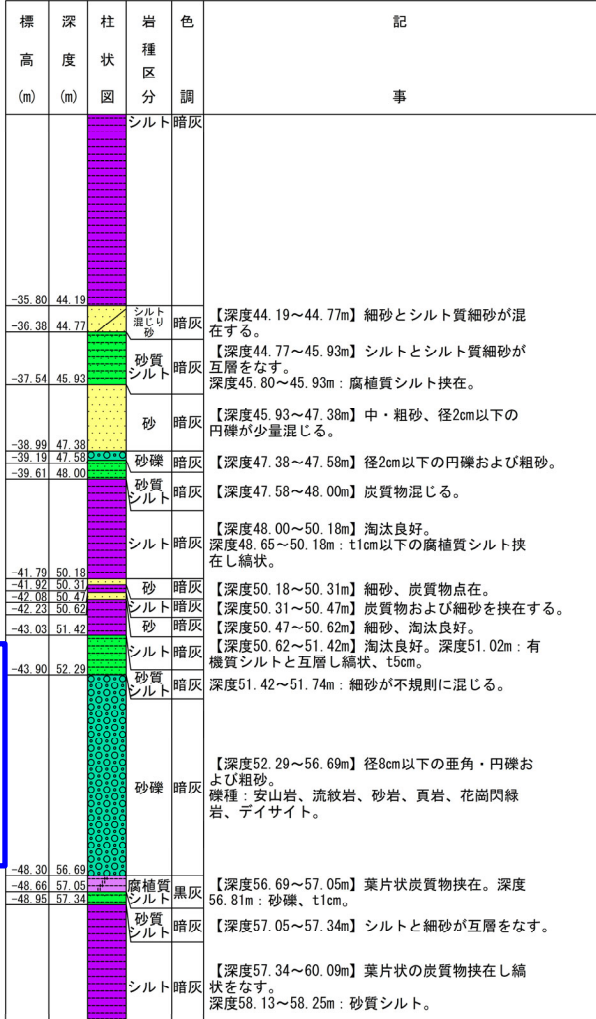
野礫層(下部層相当)

ボーリング柱状図(深度40~60m)

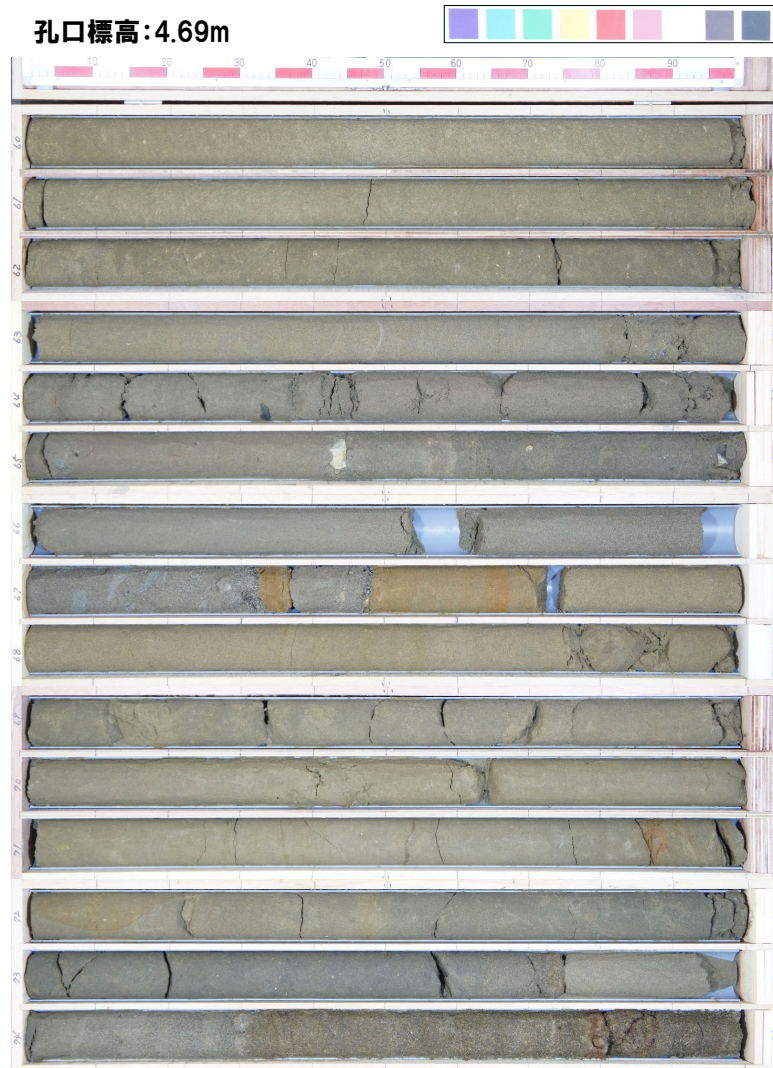
コア写真 (深度60~75m)

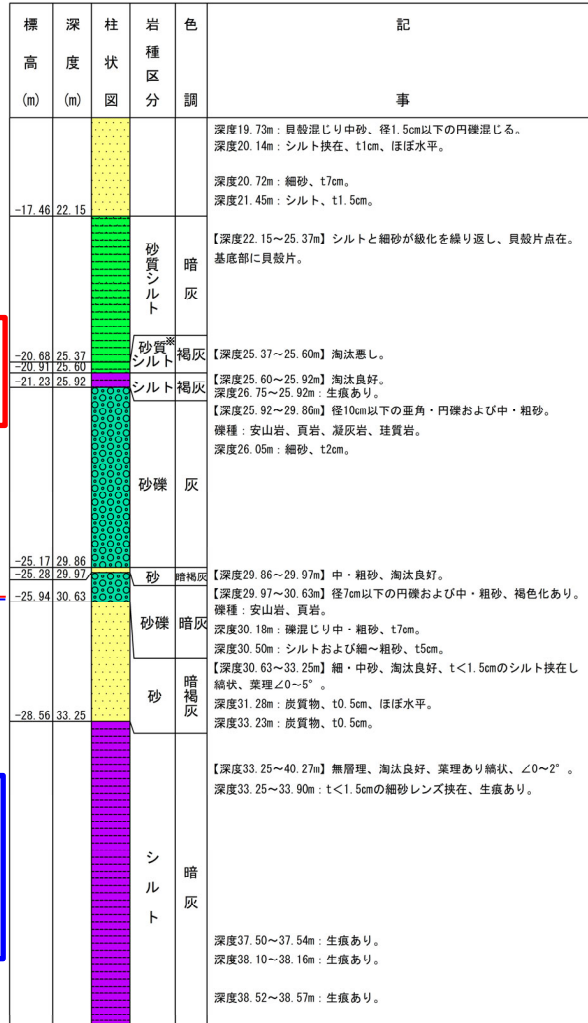
ボーリング柱状図(深度20~40m)

※H27.5.29審査会合資料では、当該砂質シルトの深度及び標高について、深度23.57~25.60m(標高-20.91~-18.88m)としていたが、誤記であるため、今回修正した。

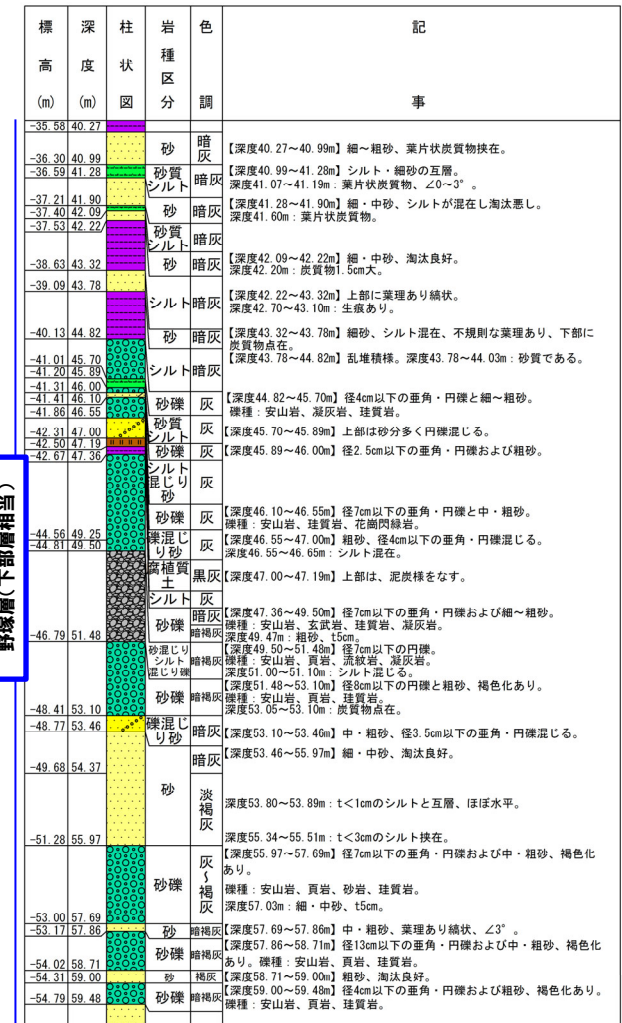
ボーリング柱状図(深度40~60m)

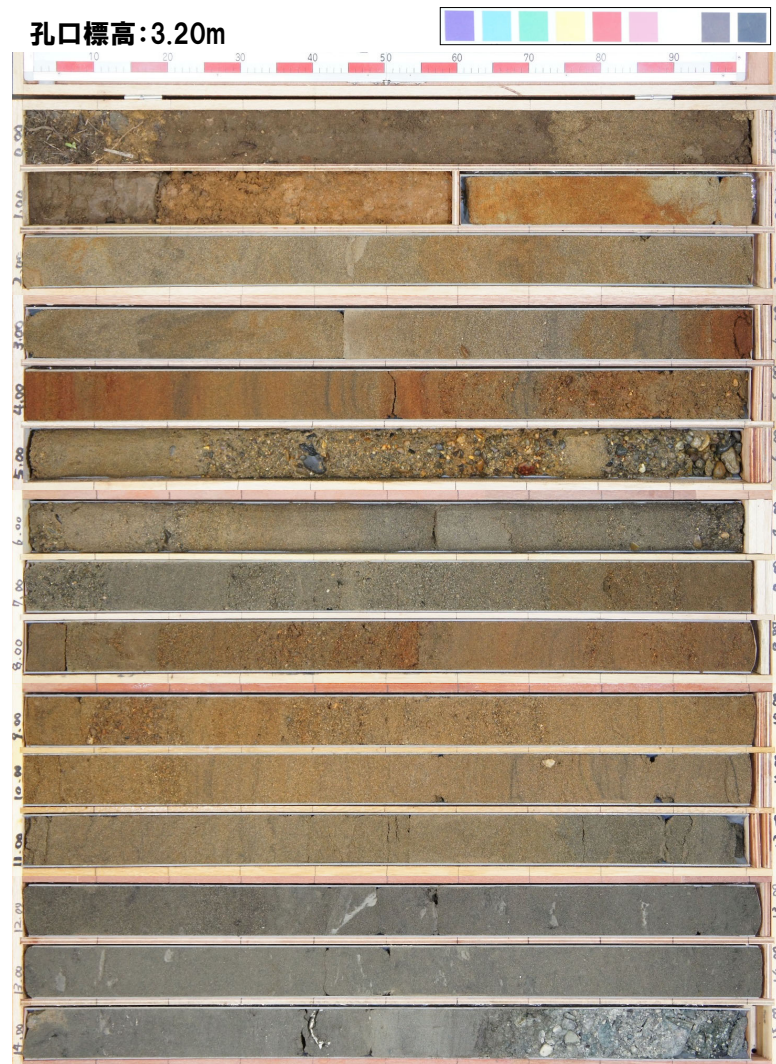
コア写真(深度0~15m)

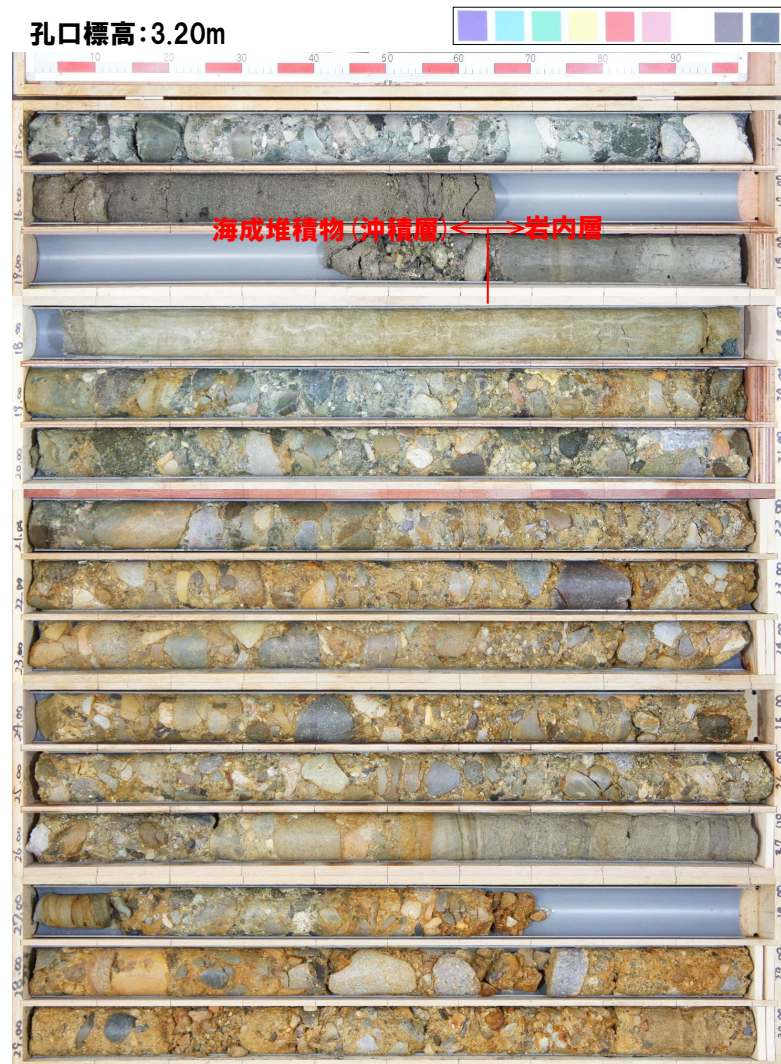
コア写真 (深度15~30m)

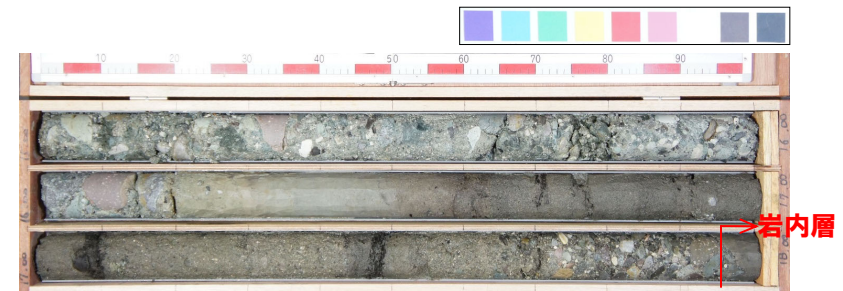
コア写真 (深度15~18m) 別孔

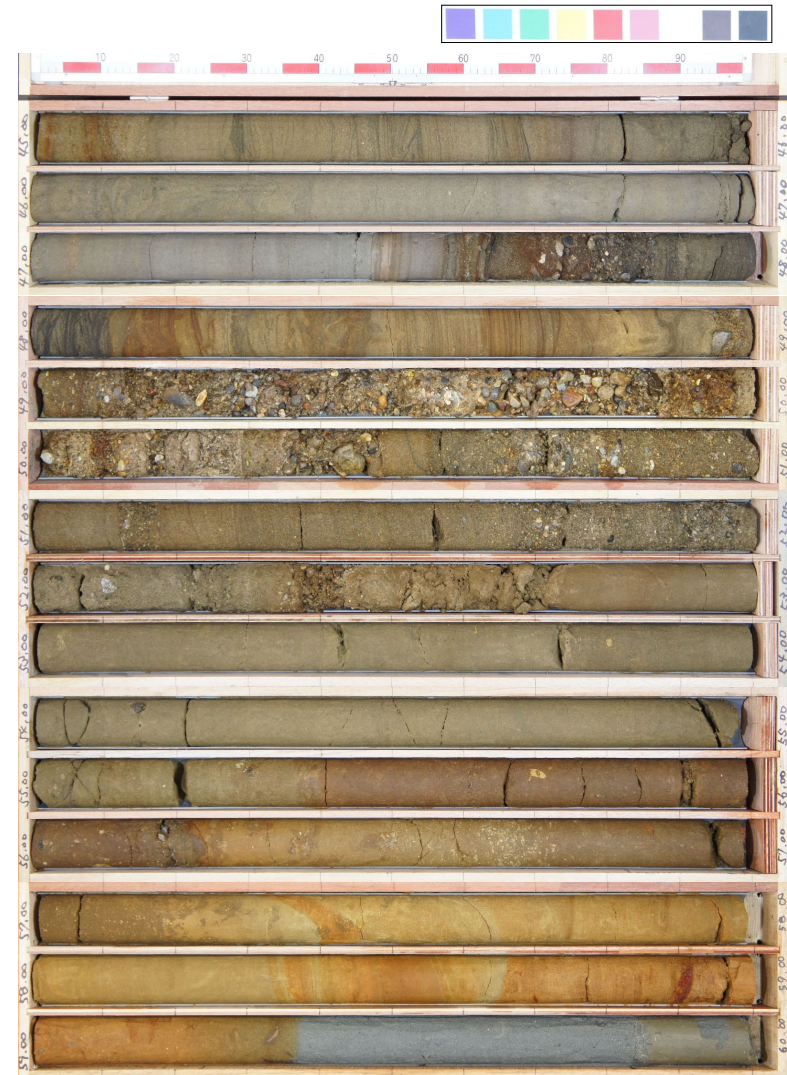
コア写真 (深度45~60m)

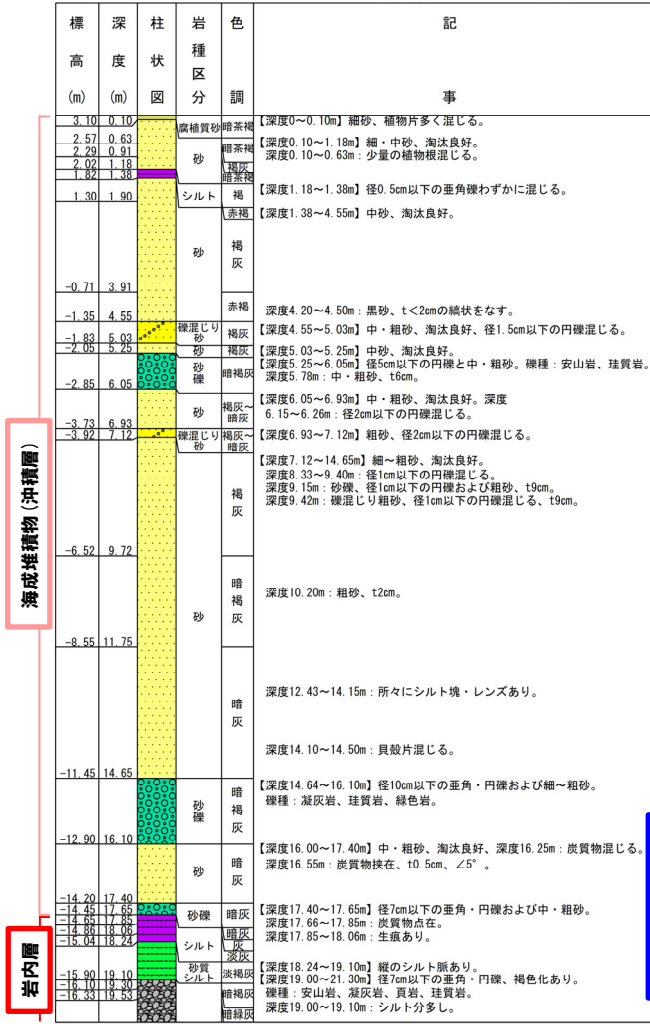
ボーリング柱状図(深度0~20m)

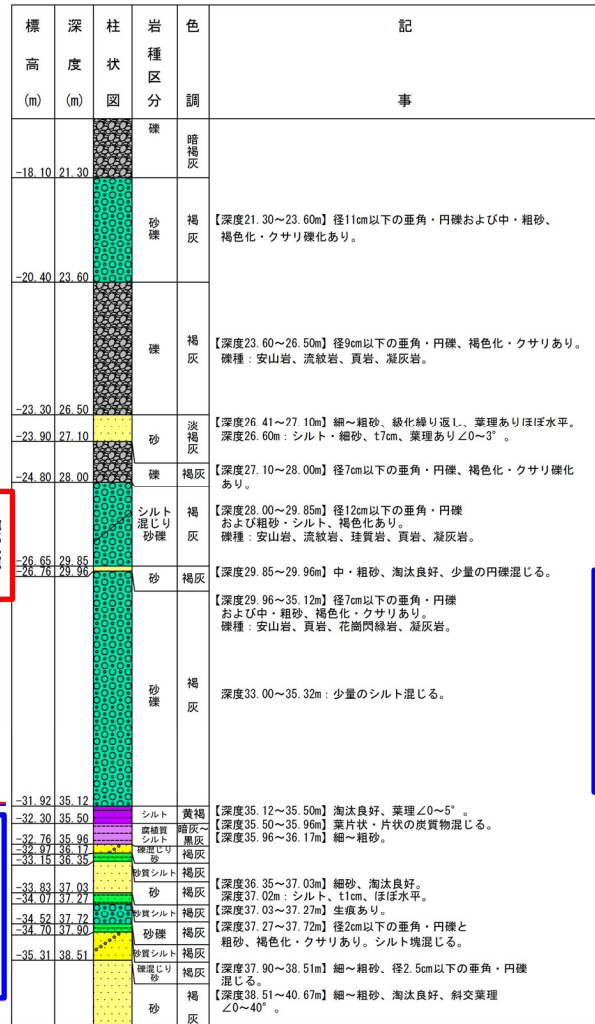
ボーリング柱状図(深度20~40m)

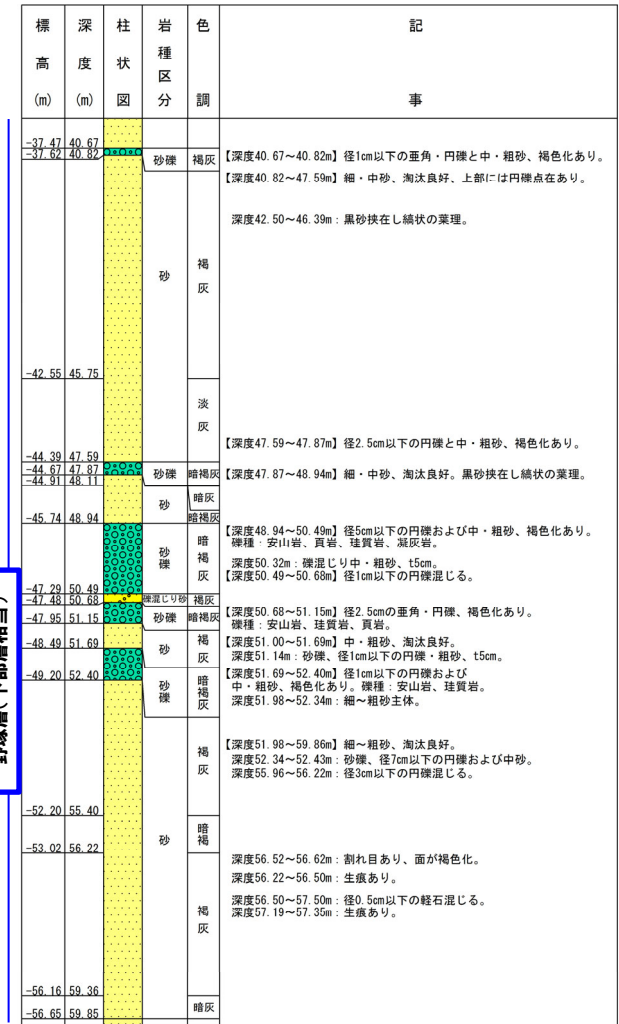
ボーリング柱状図(深度40~60m)
