### 調査概要

- 岩内平野西部においてボーリング調査(梨野舞納地点(露頭調査結果を含む)及びH26共和-1～H26共和-7地点)を実施した。
- 各地点のボーリングコア写真及び柱状図の掲載頁は以下のとおり。

# 2.2 岩内平野西部で実施したボーリング調査結果

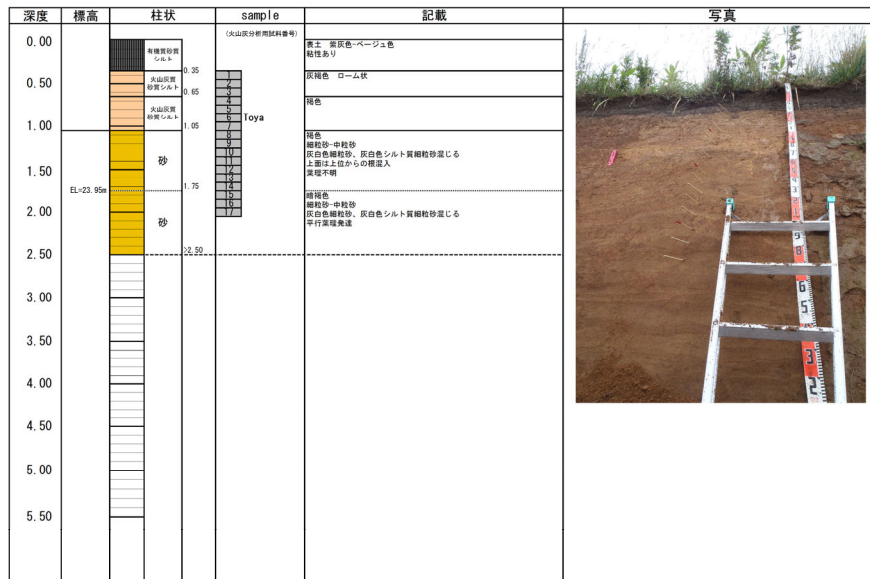
火山灰分析試料採取箇所① 露頭柱状図

- R3.10.14審査会合以前に実施した火山灰分析(組成分析及び屈折率測定)の結果, 洞爺火山灰(Toya)に対比される火山ガラスが認められ, 火山ガラスの粒子数が急増する箇所に降灰層準が認められる(標高24m程度)。
- 火山灰分析の結果, 当該火山灰質シルトのうち, 標高24.35~24.05mについては, 基質部分に洞爺火山灰(Toya)の火山ガラスを多く含む(1000/3000粒子以上)ことから, 洞爺火山灰(Toya)の純層(層厚:30cm)に区分される※1。
- また, 標高24.65~24.35mについては, 直下に洞爺火山灰(Toya)の純層が認められること及び火山ガラスの粒子数が309~941粒子認められることから, 洞爺火山灰(Toya)の二次堆積物b(層厚:30cm)に区分される。

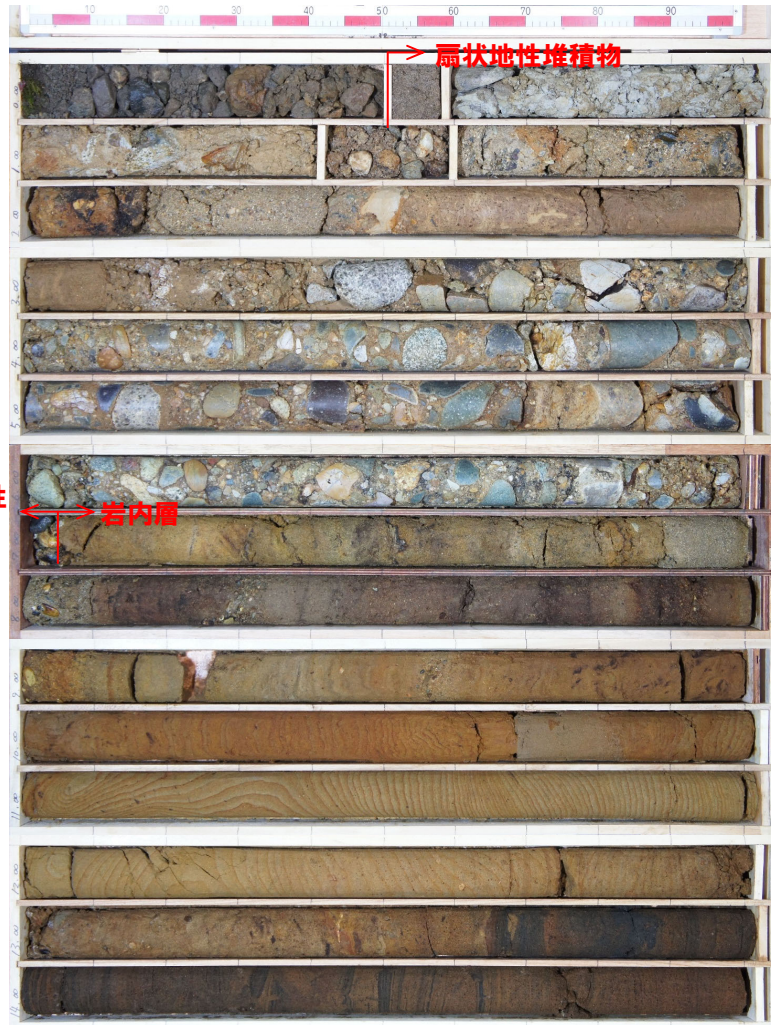
コア写真(深度0~15m)

扇状地性堆積物

岩内層
