# 川内原子力発電所 1号炉 特別点検 (コンクリート構造物)

補足説明資料

2022年10月26日

九州電力株式会社

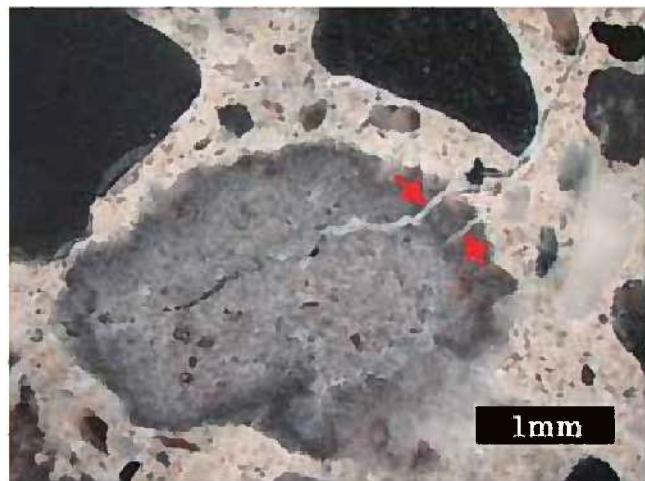
図 3.2.4-2 実体顕微鏡観察での膨張ひび割れの確認事例<sup>6)</sup>

この状態が進展すると、ひび割れが骨材だけに収まらず、セメントペースト部分まで拡大し、ひび割れ部にゲルが充填され始める（図3.2.4-2）。さらに反応が進展していくと、セメントペースト部に元々存在する気泡部にまでゲルが充填されていく、その状況が顕著に見られるようになると、構造物の目視点検においても、ひび割れが確認できるようになってくる（図3.2.4-3）。ひび割れの発生は、膨張に対する拘束状態により異なり、拘束の小さな無筋コンクリート構造物等では亀甲状のひび割れが生じ、鉄筋コンクリート構造物では主筋方向に、部材両端が強く拘束されている構造物では拘束されている面に直角にひび割れが生じる。アルカリ骨材反応によるひび割れは部材内部まで達していないことが多い。

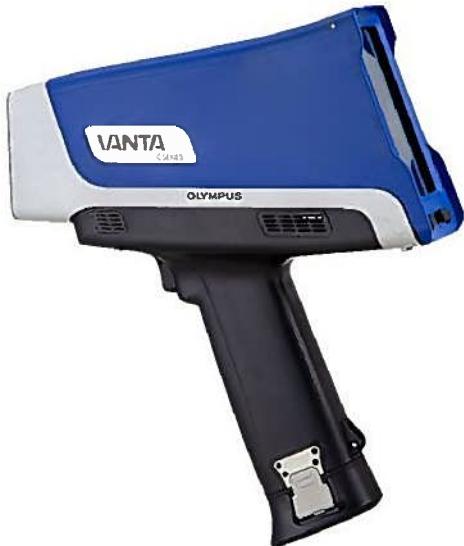
図 4.1.4-2 表面塩分量測定器  
(ポータブル型蛍光X線分析計)

その他の部位については、設置環境を踏まえ、X線によりコンクリート表面の塩分量を測定する器具（ポータブル型蛍光X線分析計、図4.1.4-2）を用いて構造物のコンクリート表面の塩分量を測定し、測定した塩分量が最も多い箇所をコアサンプル採取箇所に選定した（表4.1.4-2）。
