再処理施設および廃棄物管理施設  
火山活動のモニタリング評価結果について（報告）

再処理施設および廃棄物管理施設  
火山活動のモニタリング評価結果（2021年度報告）

# 再処理施設および廃棄物管理施設 火山活動のモニタリング評価結果 (2021年度報告)

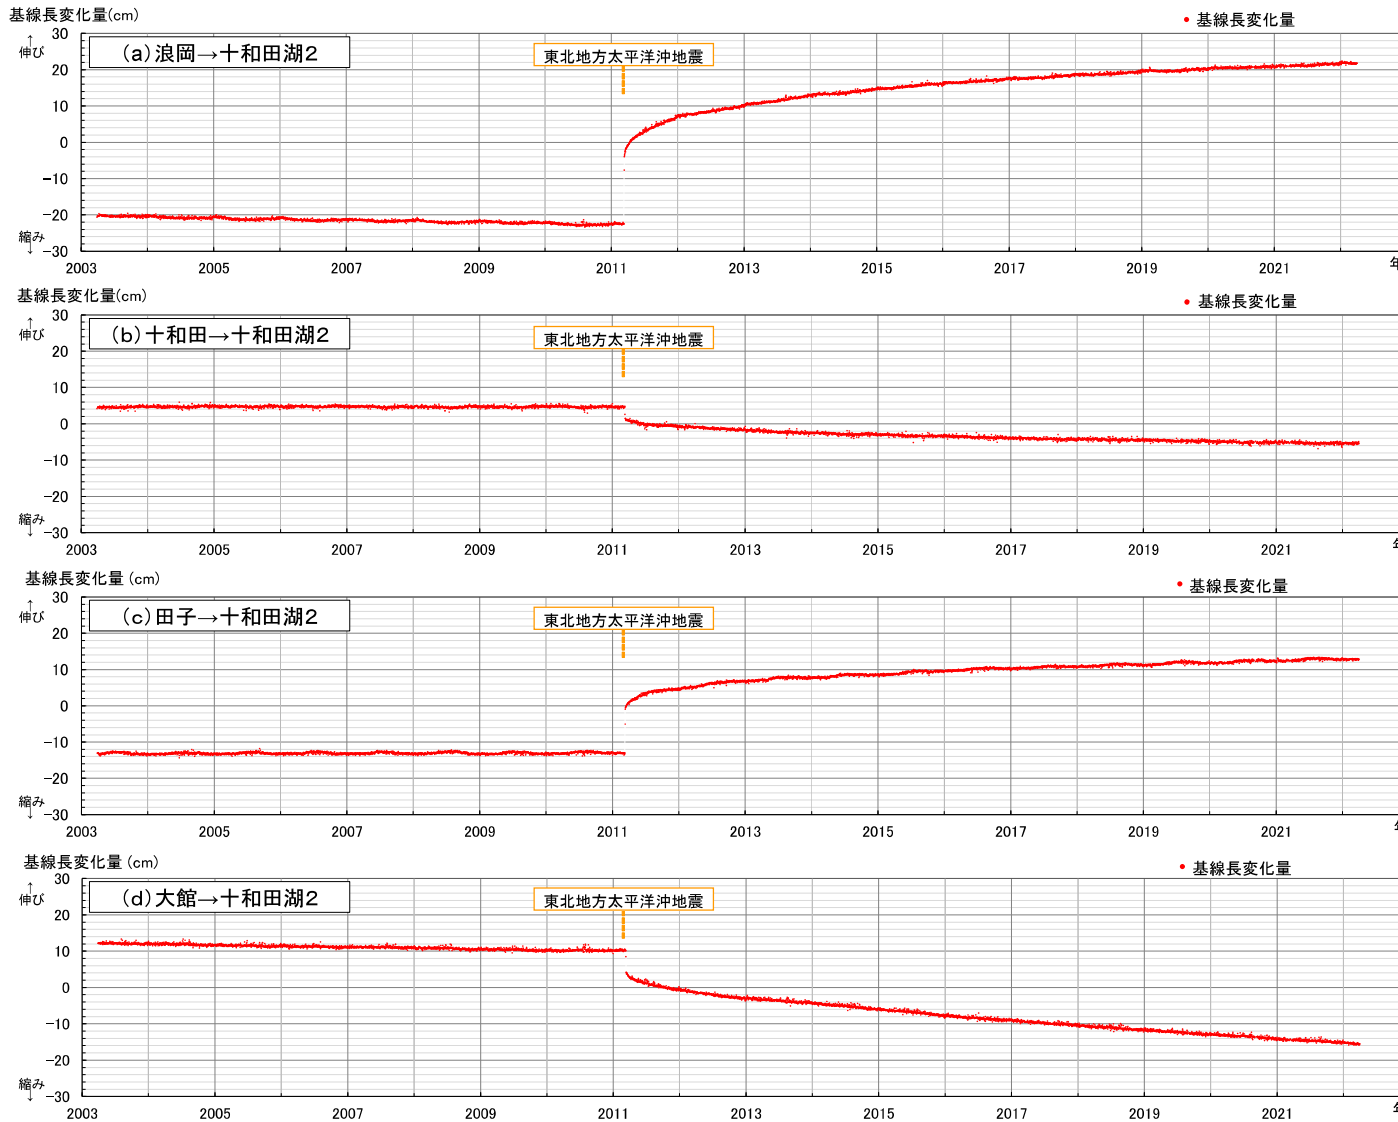
# 3.1 十和田(地殻変動:基線長)【全期間】

2011年東北地方太平洋沖地震時の変動とその後の余効変動に伴い、「十和田湖2」と「浪岡」・「田子」との間では伸び、「十和田」・「大館」との間では縮みが認められる。  
 ⇒十和田を中心とした地域では、この余効変動を超える継続的な変位の累積は認められない。

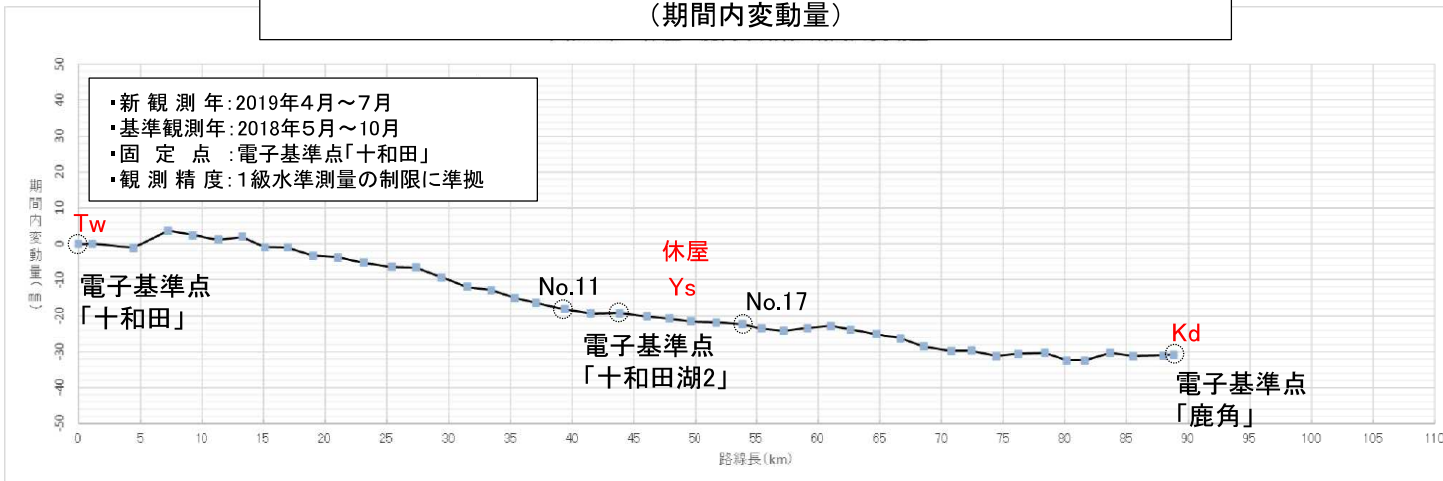
### 3.1 十和田(地殻変動:水準測量(2018年~2019年))

十和田市(Tw)から御鼻部山(Oh)を經由し鹿角市(Kd)へ至る路線  
(期間内変動量)

十和田市(Tw)から休屋(Ys)を經由し鹿角市(Kd)へ至る路線  
(期間内変動量)

・十和田市から鹿角市(Tw-Kd)路線では北東→南西方向の沈降傾向を示す大局的な傾向が認められる。  
 ・十和田市側の交差点(子ノ口)→北側(御鼻部山方面)の路線では、南東→北西方向のわずかに隆起する傾向が認められる。これは十和田市から鹿角市の路線に対して、子ノ口-御鼻部山間の路線方向が斜交しており、広域的な地殻変動を反映している可能性がある。  
 ⇒十和田を中心とした、顕著な地殻変動の傾向は認められない。

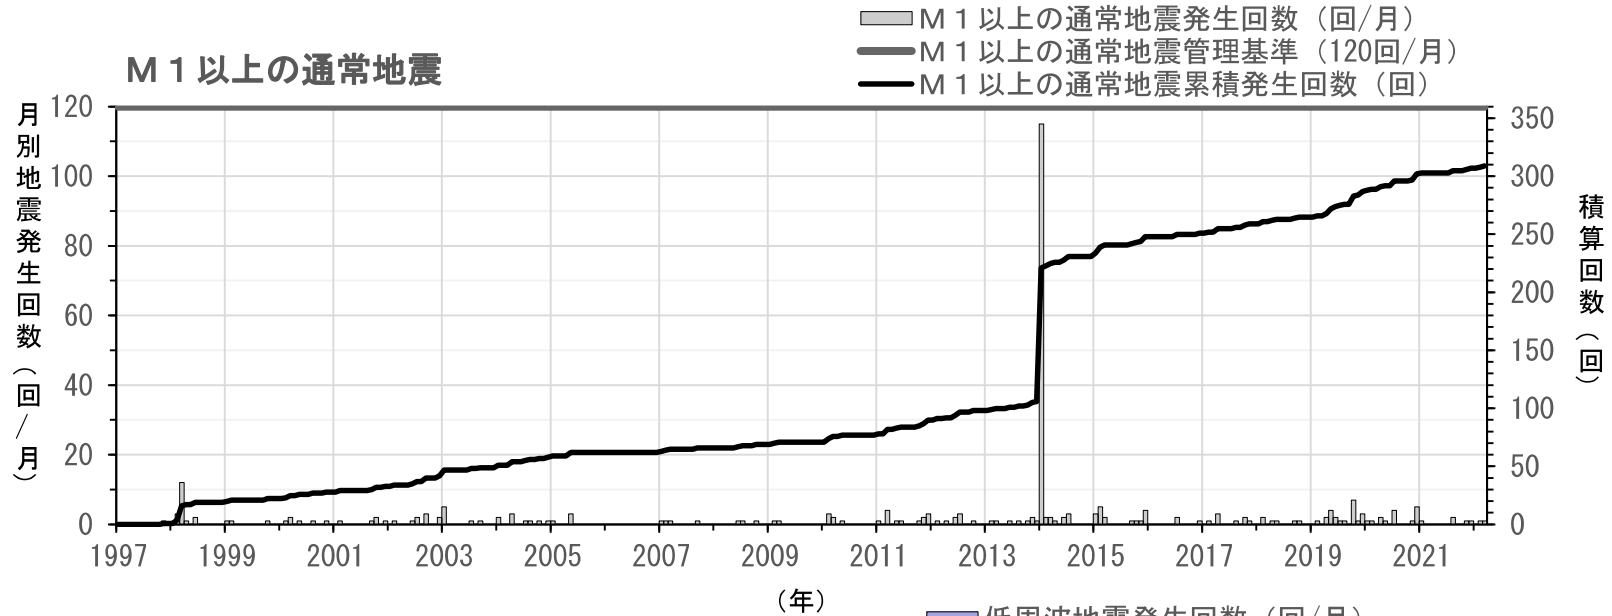
### 3.2 十和田(地震:地震発生数の推移)【全期間】

地震の発生頻度に大きな変化はなく、地震活動の活発化を示唆する顕著な変化は認められない。

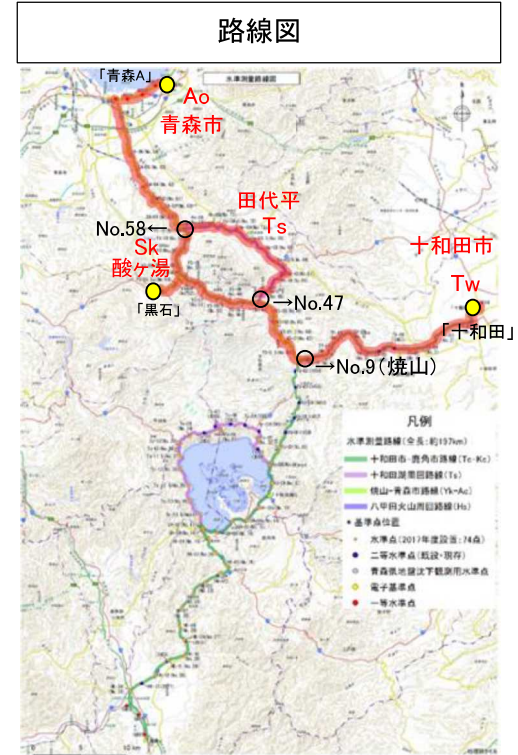
# 4.1 八甲田山(地殻変動:水準測量(2018年~2019年))

十和田市(Tw)から酸ヶ湯(Sk)を経由し青森市(Ao)へ至る路線  
(期間内変動量)

十和田市(Tw)から田代平(Ts)を経由し青森市(Ao)へ至る路線  
(期間内変動量)

- 十和田市(Tw)から焼山交差点(No.9)に向かって相対的に沈降する傾向が認められる。
  - 焼山交差点(No.9)より青森市(Ao)側の区間では顕著な変動は認められない。
- ⇒八甲田山を中心とした、顕著な地殻変動の傾向は認められない。

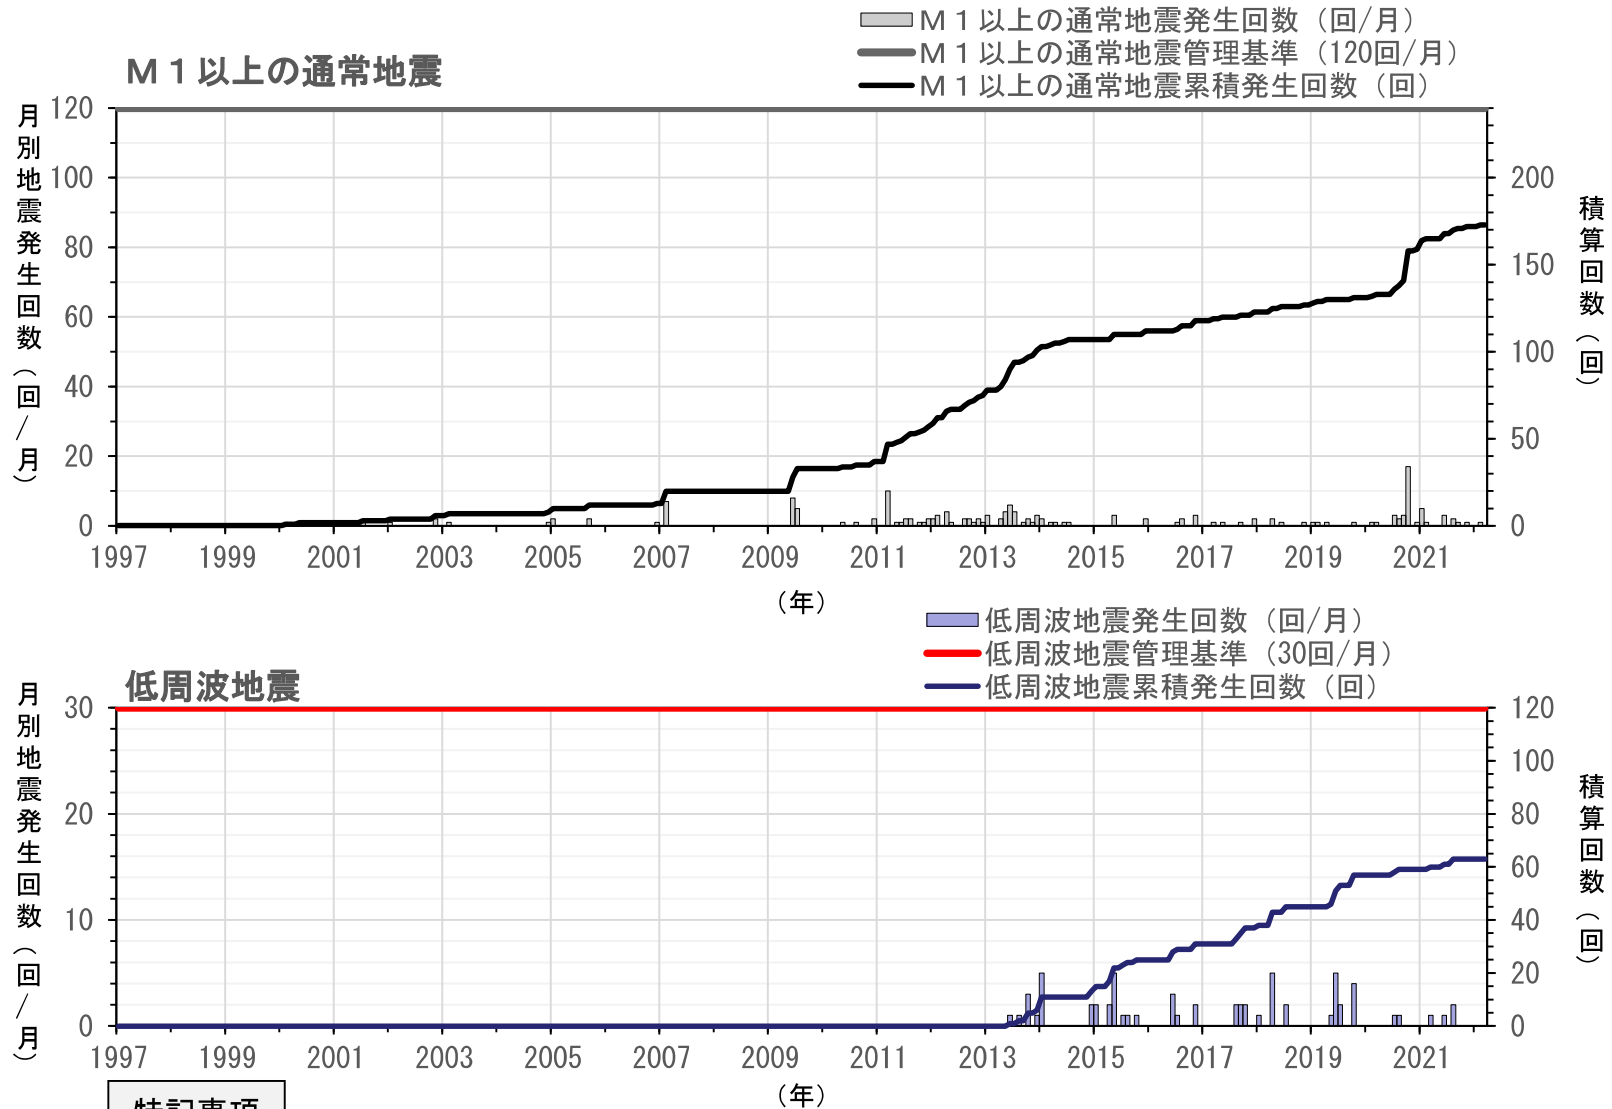
## 4.2 八甲田山(地震:地震発生数の推移)【全期間】

地震の発生頻度に大きな変化はなく、地震活動の活発化を示唆する顕著な変化は認められない。
