志賀原子力発電所 1 号炉 審査資料	
資料番号	志賀 1 PLM-補-07 改 2
提出年月日	2022 年 10 月 26 日

志賀原子力発電所 1 号炉  
高経年化技術評価  
(コンクリート構造物及び鉄骨構造物)

補足説明資料

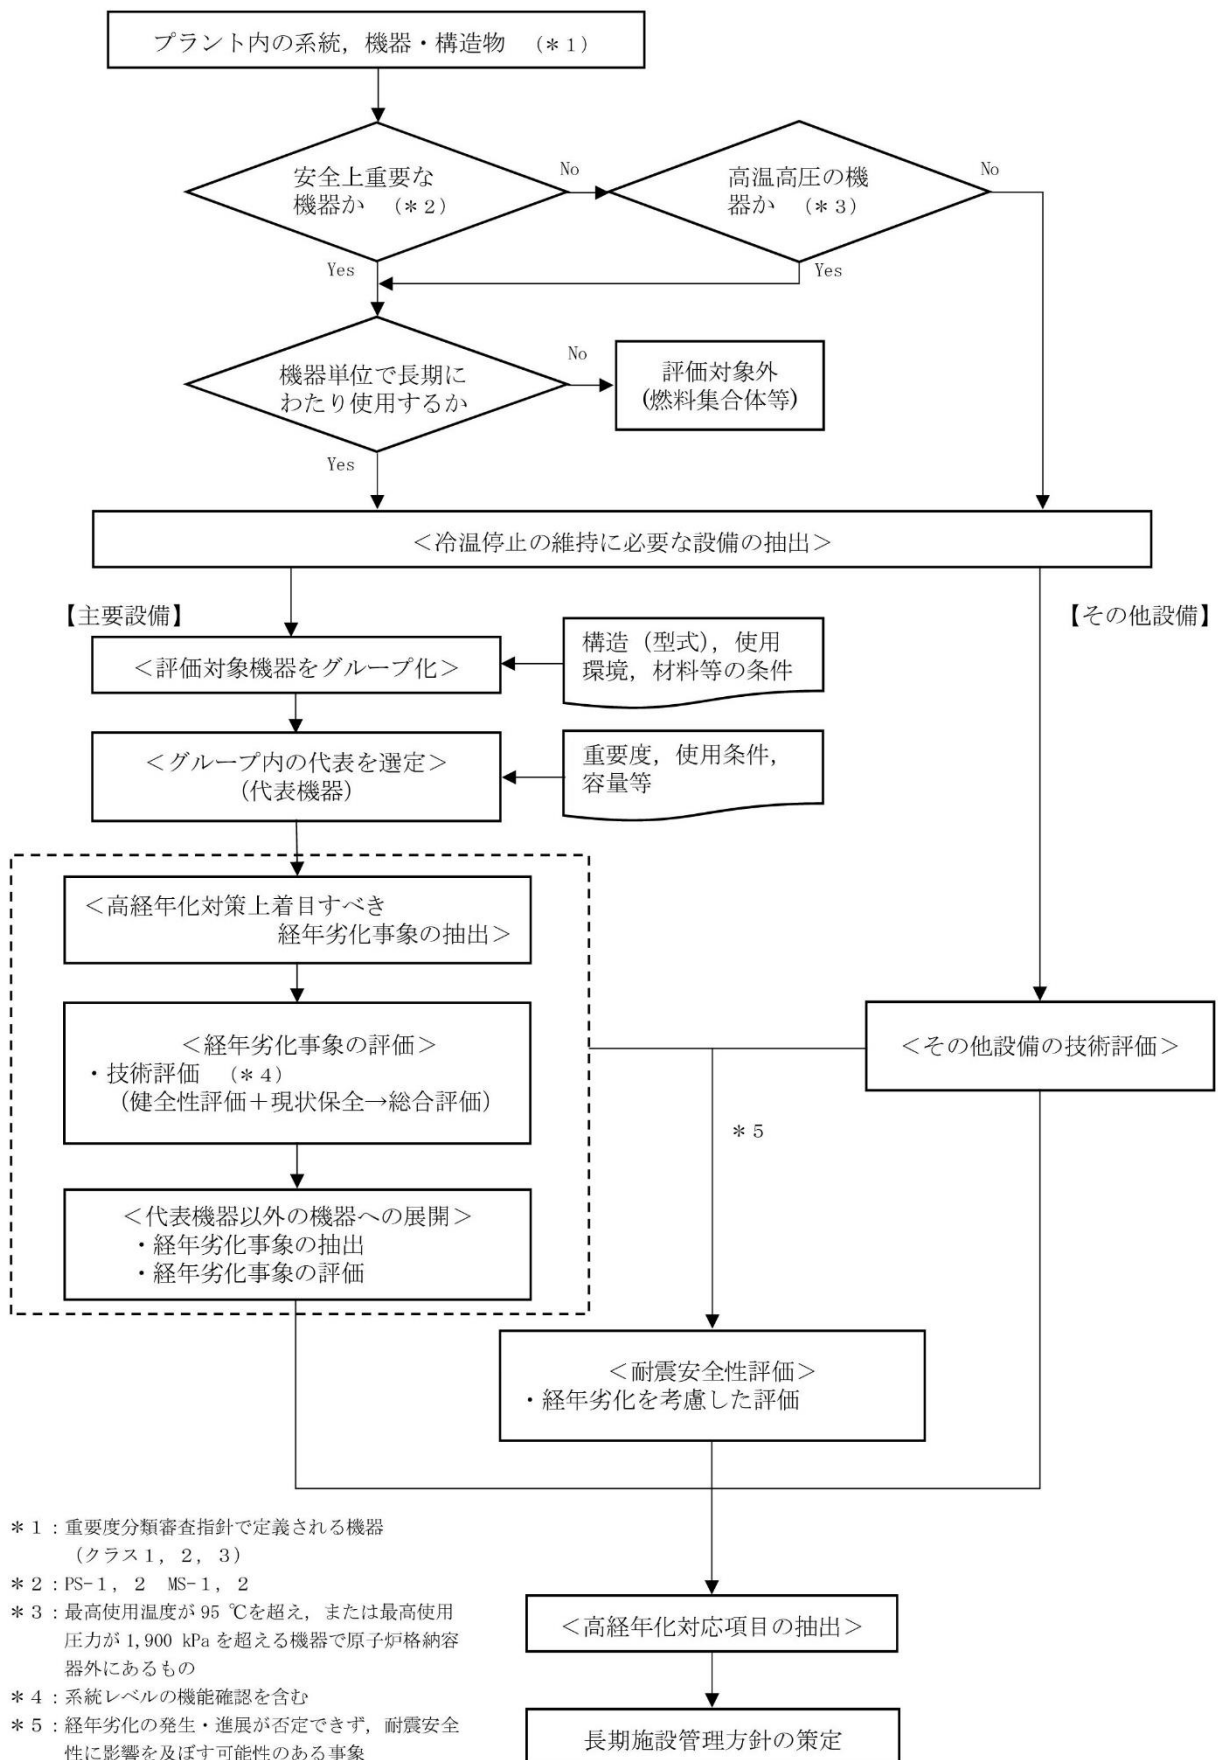
図 1 高経年化技術評価実施フロー

抽出した対象構造物から，図 1 の高経年化技術評価実施フロー及び図 2 の冷温停止維持評価対象設備の選定フローにより，冷温停止維持に必要な構造物を選定した。その結果を表 3 に示す。

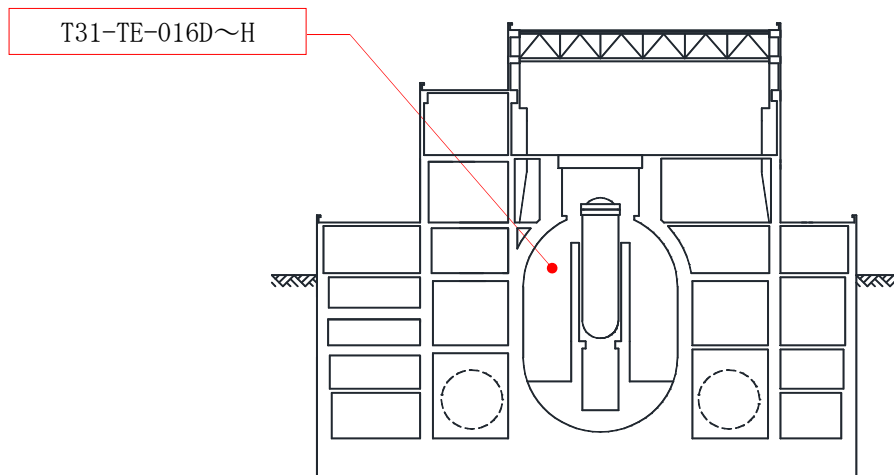
図 1 温度計位置図 断面図

原子炉格納容器内の温度計の断面位置関係を図 1 に示し，配置図を図 2 に示す。
