⑥ 照岸地点-追加火山灰分析・薄片観察結果 照岸1-3ボーリング(1/22) -

【追加火山灰分析・薄片観察 (R3.10.14審査会合以降)】

4. 積丹半島西岸における洞爺火砕流堆積物の有無に関する検討

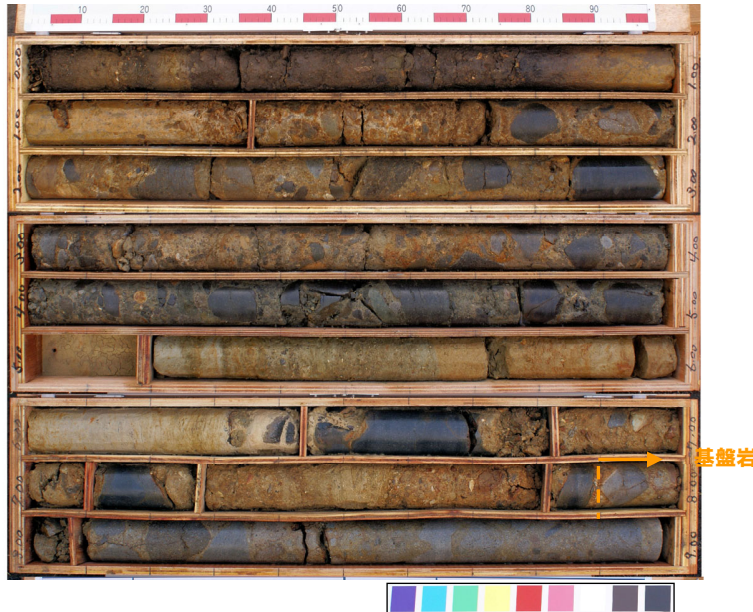
コア写真(深度0~9m) (2010年4月撮影)

○照岸1-3ボーリングにおいては、柱状図に“軽石”、“火山灰質”等の記載がなされている堆積物が、以下のとおり認められる。

※1 柱状図には、“火山灰質”等と記載されているが、R3.10.14審査会合以降に実施した火山灰分析の結果から、後述する検討において主に火山砕屑物からなるものではないと評価した(P304~P307参照)。
 ※2 柱状図には、“軽石”と記載されているが、R3.10.14審査会合以降に実施した薄片観察及び火山灰分析の結果から、軽石ではないと評価した(P304~P307参照)。

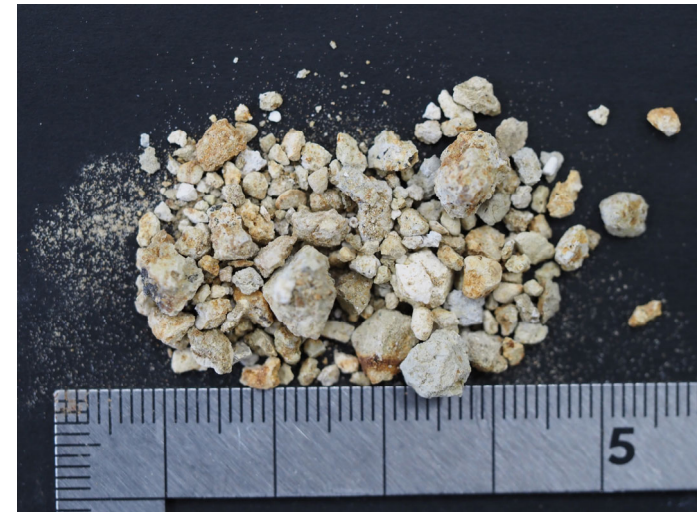
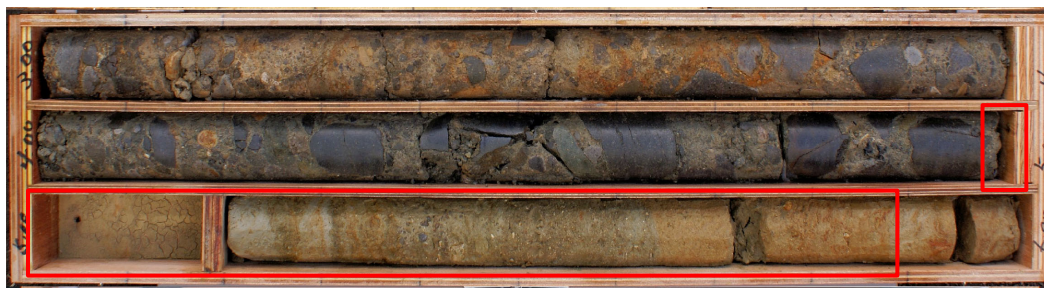
コア写真(深度3~6m)(2010年4月撮影)

- 柱状図において、層相を「火山灰質シルト」としている深度4.95～5.90mについては、柱状図記事に「径0.5cm以下の軽石片がしばしば混入する」との記載がなされていることから、R3.10.14審査会合以降、コア再観察を行った。
- 再観察の結果、“軽石片”は、白色粒子として識別されたことから、軽石であるか否かを確認するため、当該粒子を対象に、火山灰分析を目的として試料を採取した。

- “軽石片”に対応する白色粒子を対象として試料を採取したが、顕微鏡観察の結果、屈折率測定及び主成分分析に供する火山ガラスは確認されない。

採取試料

□ : 白色粒子採取範囲

採取試料(粉碎後)

- ・火山灰分析(組成分析、屈折率測定及び主成分分析)の結果、洞爺火山灰(Toya)に対比される火山ガラスが認められるものの、火山ガラスの粒子数が少ない(30~37/3000粒子)。
- ・“軽石片”に対応する白色粒子を対象として試料を採取したが、顕微鏡観察の結果、屈折率測定及び主成分分析に供する火山ガラスは確認されない。

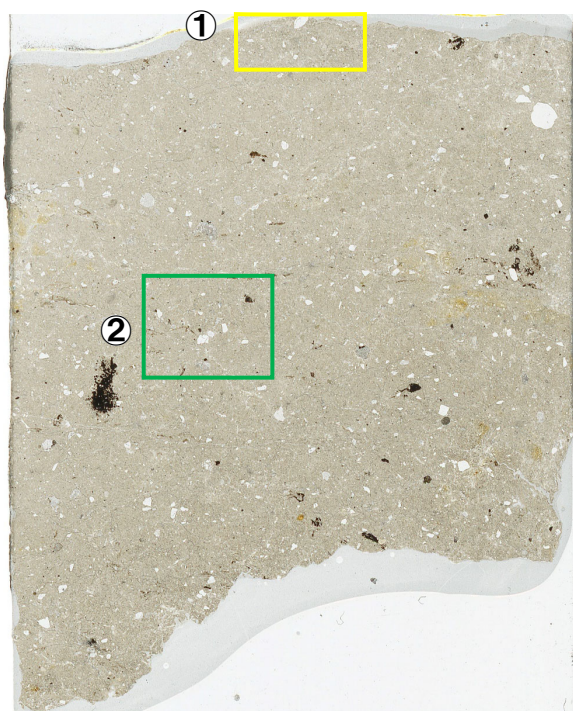
- 拡大写真①の約0.1cmの白色粒子に対応する粒子は、オープンニコルで無色であり、クロスニコルで低い干渉色を示し、劈開が認められることから、斜長石であると判断される。
- 拡大写真②の約0.1cm以下の白色粒子に対応する粒子は、オープンニコルで無色であり、クロスニコルで低い干渉色を示し、劈開及び双晶が認められることから、斜長石であると判断される。

Rf:岩片
 Pl:斜長石
 Hbl:角閃石

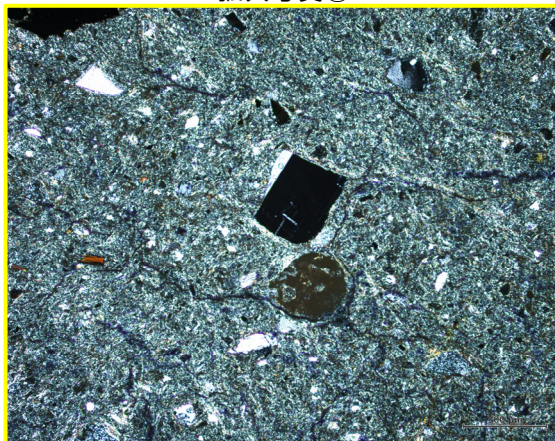
○拡大写真⑥の約0.1cm以下の白色粒子に対応する粒子は、オープンニコルで無色であり、クロスニコルで低い干渉色を示し、劈開及び双晶が認められることから、斜長石であると判断される。

Pl:斜長石
Hbl:角閃石
Px:輝石類

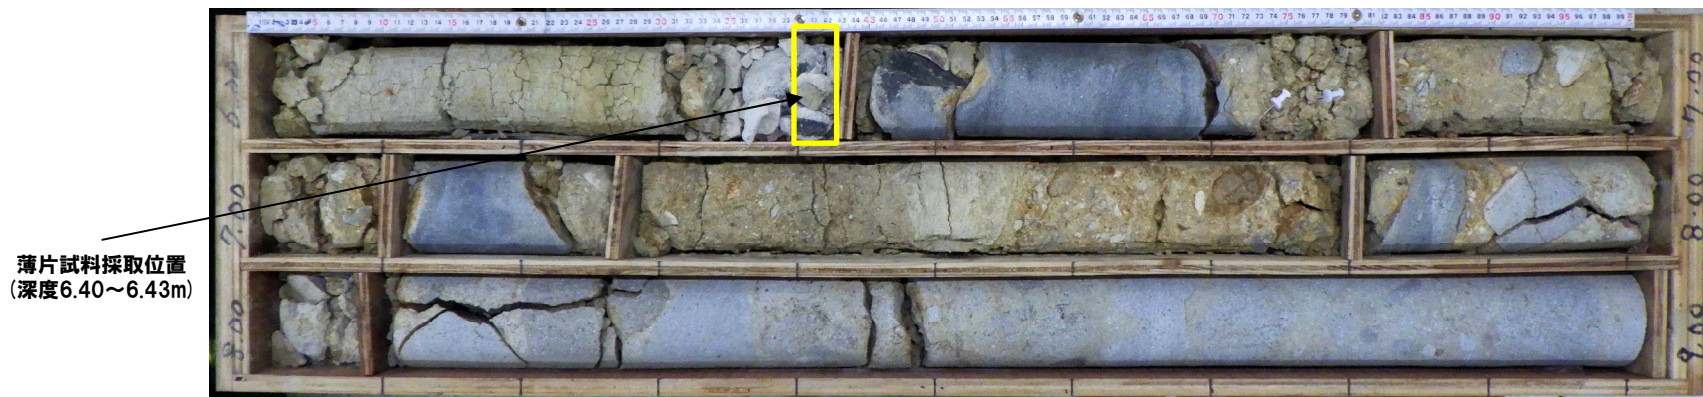
コア写真(照岸1-3;深度6~9m)(2022年4月撮影)

- 柱状図において、層相を「軽石」としている深度6.40~6.50mについては、柱状図記事に「径0.3cm以下の軽石濃集」との記載がなされていることから、R3.10.14審査会合以降、コア再観察を行った。
- 再観察の結果、軽石の記載に対応すると判断される白色粒子が確認されたことから、当該粒子の同定を目的とした薄片観察を行った。
- 薄片作成前試料の観察面において、径0.3cm程度以下の白色粒子が点在する。

薄片試料採取位置
(深度6.40~6.43m)

薄片作成前試料(観察面)(左右反転)

- ・“軽石”に対応する白色粒子を含む範囲を対象とした薄片観察の結果、当該粒子は、岩片又は斜長石であると判断される。

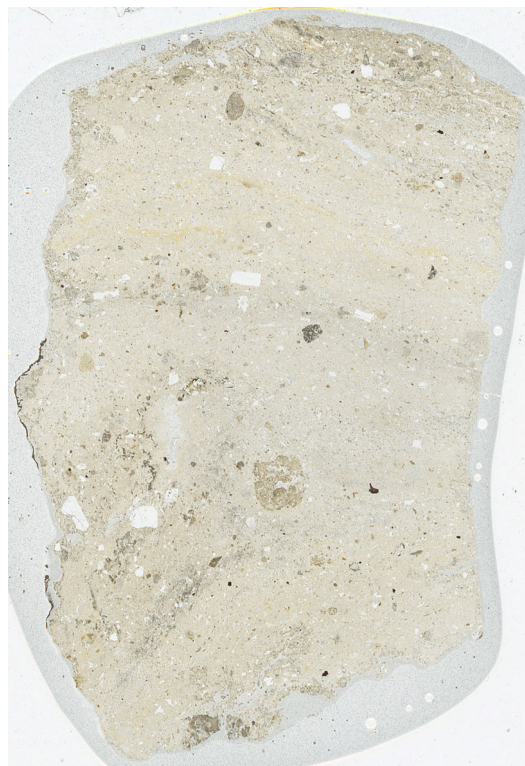
- 作成した薄片試料全体を観察した結果、本試料は、火山ガラス、斜長石、岩片、石英、少量の輝石及び角閃石から構成され、軽石は認められない。
- また、観察面上部においては、粒子及び粘土鉱物の配列による堆積構造が認められる。

- 薄片作成前試料の観察面において確認された白色粒子と対応する粒子を対象に観察を行った結果をP256～P263に示す。
- 観察の結果、柱状図記事に“軽石”と記載がなされている粒子は、岩片又は斜長石であると判断される。

Rf: 岩片
Glass: ガラス片
Pl: 斜長石
Qtz: 石英

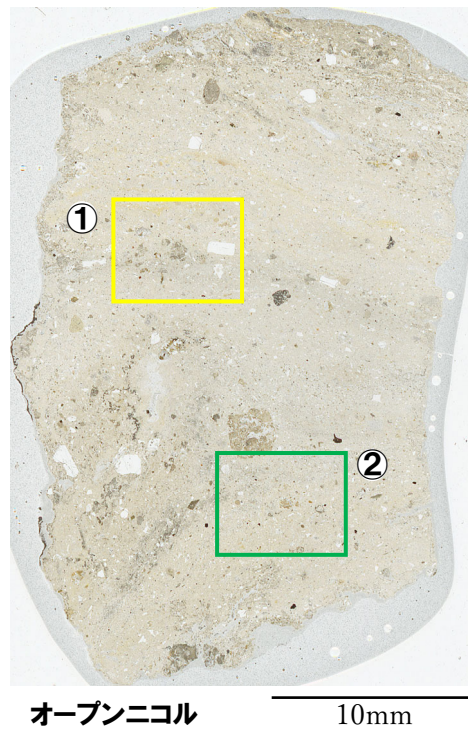
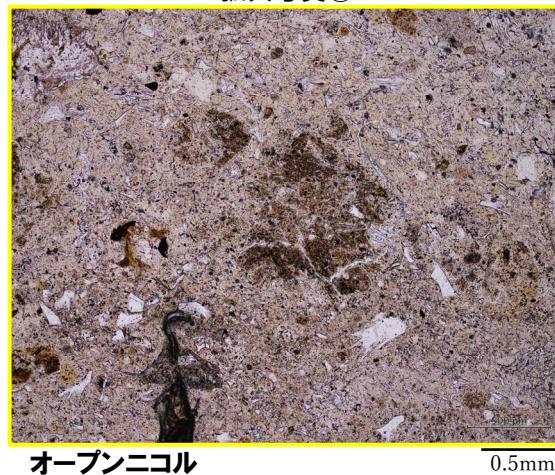
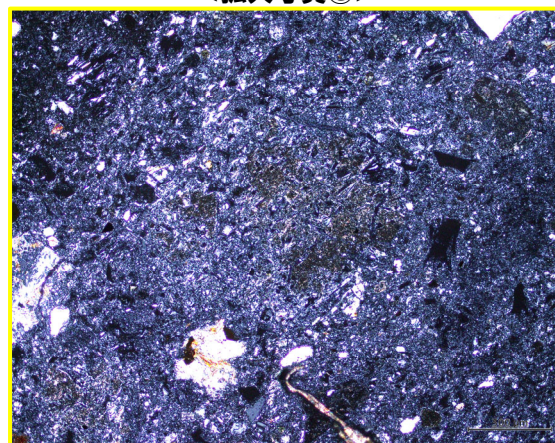
Rf:岩片
Pl:斜長石

- 拡大写真①の約0.3cmの白色粒子に対応する粒子は、外形が明瞭であり、斑状組織が認められることから岩片であると判断される。
- 拡大写真②の約0.1cmの白色粒子に対応する粒子は、外形が明瞭であり、斑状組織が認められることから岩片であると判断される。

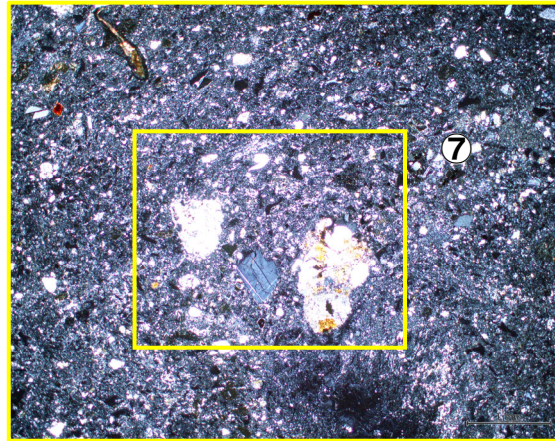
- 拡大写真⑤の約0.1cm以下の白色粒子に対応する粒子は、オープンニコルで無色であり、クロスニコルで低い干渉色を示し、劈開が認められることから、斜長石であると判断される。
- 拡大写真⑥の約0.1cm以下の白色粒子に対応する粒子は、それぞれは外形が明瞭であり、斑状組織が認められることから岩片であると判断される。

Rf: 岩片
Glass: ガラス片
Pl: 斜長石
Qtz: 石英
