# 福島第一原子力発電所敷地南方の 地すべり地形について

2022年12月7日  
東京電力ホールディングス株式会社

1. 事前の面談における指摘事項
2. 指摘No.2「福島第一原子力発電所南側の地形について見解を示すこと」
  - 2.1 設置許可申請時の敷地近傍陸域の地形・地質
  - 2.2 環境省のボーリング調査結果による敷地南方の地形・地質
  - 2.3 発電所敷地南方の地形判読
  - 2.4 まとめ 福島第一原子力発電所南側の地形について

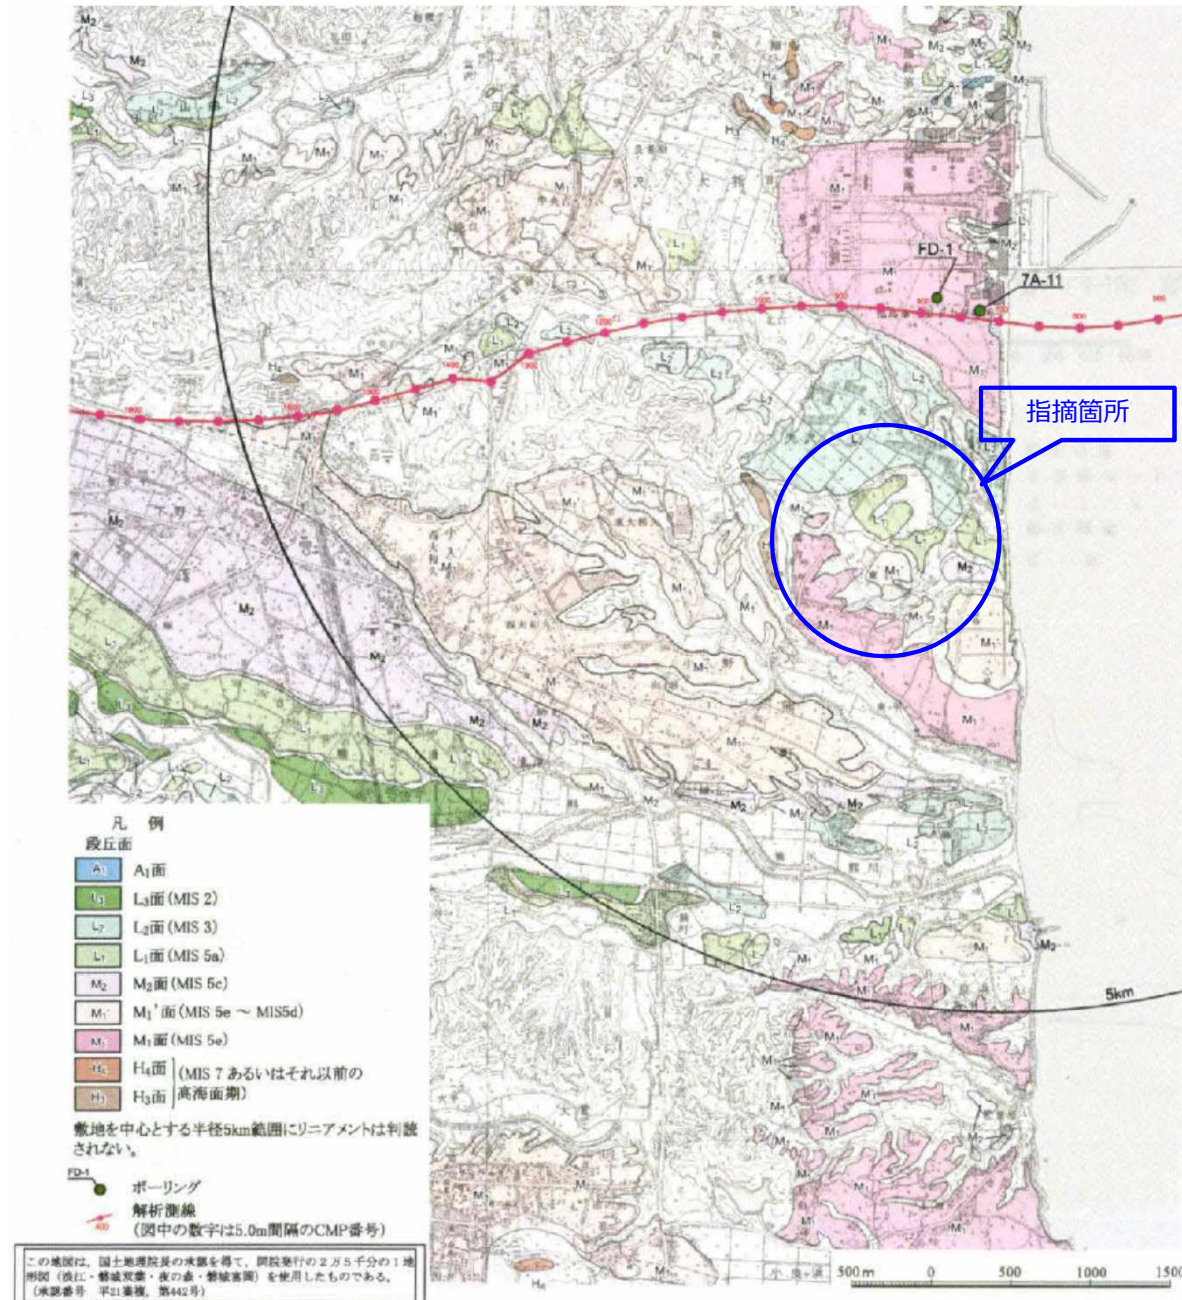
敷地近傍陸域の空中写真判読図（6号炉完本 添付書類六）

- ▶ 変動地形学的調査としては、陸域については、主に国土地理院で撮影された縮尺4万分の1、2万分の1および1万分の1の空中写真並びに国土地理院発行の縮尺2万5千分の1の地形図等を使用して、空中写真判読を行った。
- ▶ 敷地近傍陸域は、阿武隈山地東縁から海岸線までに南北に細長く分布する相双丘陵に位置し、主に標高40m~90m程度の丘陵および台地からなる。相双丘陵は、本地域西方の双葉破碎帯の急崖によって阿武隈山地と境しており、本地域の北部に前田川、南部に熊川が、西の阿武隈山地から太平洋に向かって東流する。
- ▶ それぞれの河川は、丘陵を分断しており、河川沿いに数段の河成段丘および沖積平野が形成されている。海岸付近には平坦な海成段丘が分布し、段丘が海に臨む海岸に比高30m~40m程度の海食崖が形成されている。
- ▶ 敷地近傍陸域の空中写真判読図では、ご指摘箇所の地形を中位段丘面（M2面）、低位段丘面（L1面、L2面）と判読。

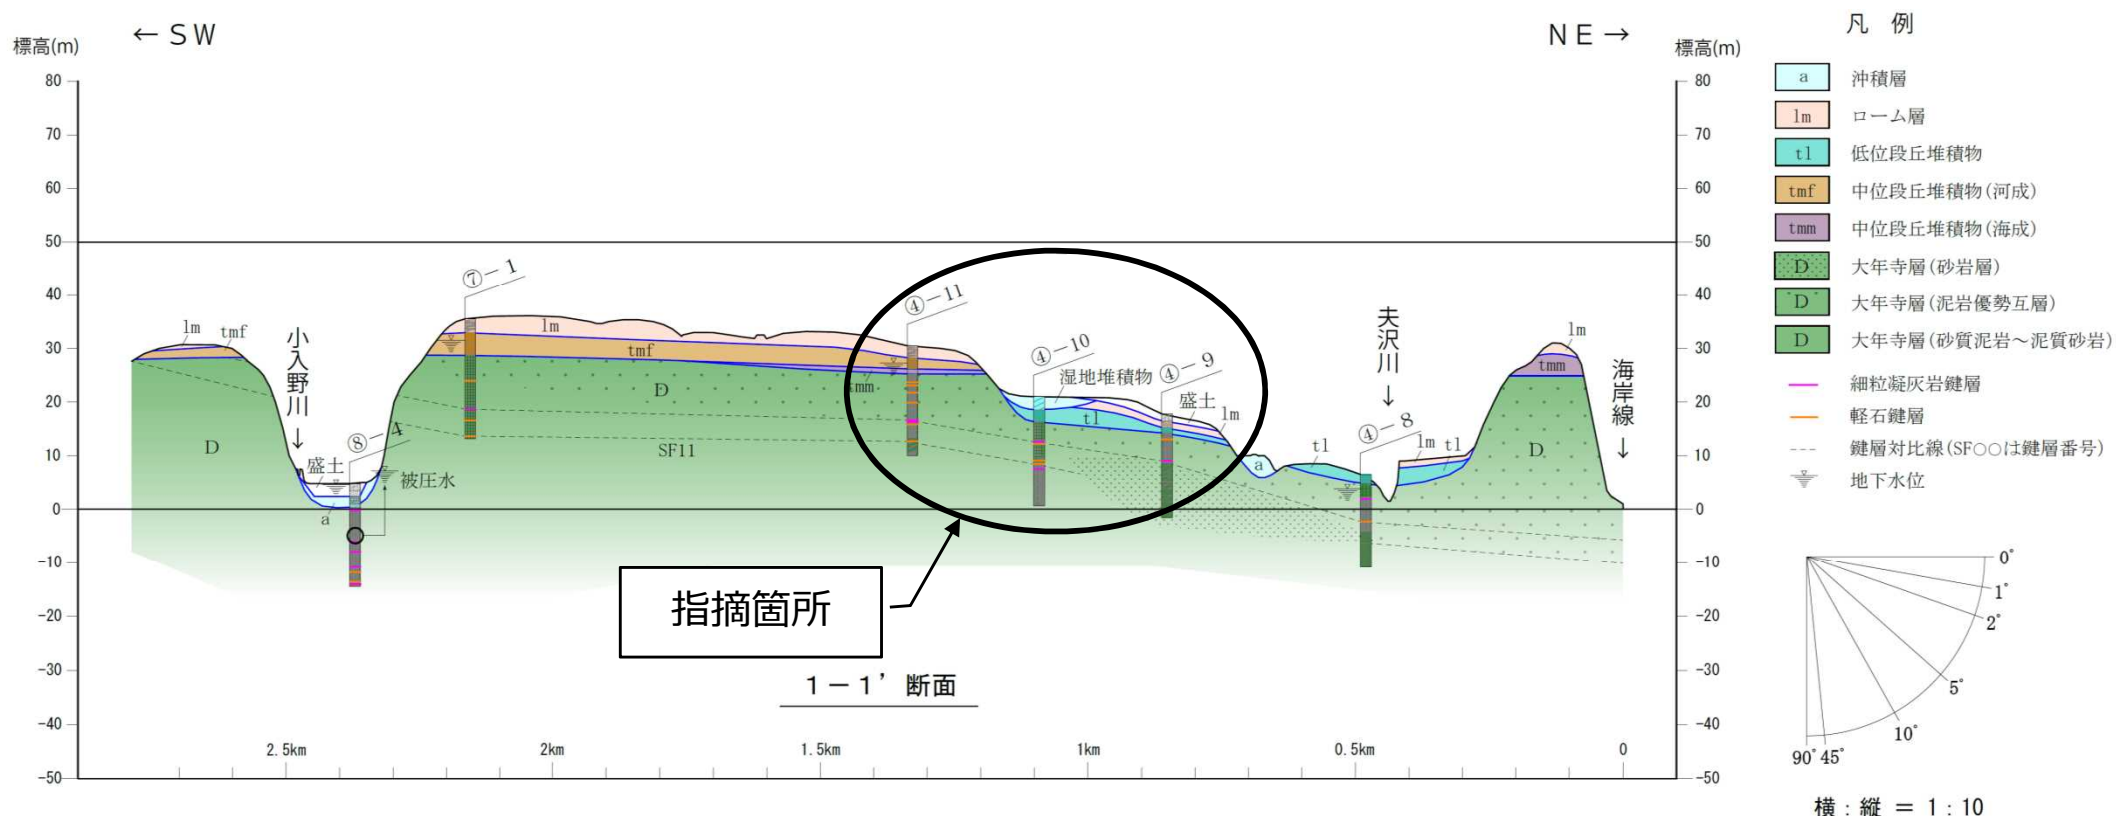
平成25年環境省調査結果による地質断面図  
(平成25年度環境省調査報告書より引用・加筆)

- 環境省の平成25年調査の群列ボーリング調査結果によると、④-9孔では大年寺層上部に盛土・ローム層・低位段丘堆積物が、④-10孔では沖積層・低位段丘堆積物が確認されている。
- ボーリング調査による地質断面図（下図）によると、この地形は、**緩斜面上部は中位段丘堆積物、緩斜面の中部～下部は低位段丘堆積物によって構成されていることから、高さの異なる段丘面と考えられる。**
- また、それらの段丘堆積物を**厚さの異なるローム層が被覆している。**
- 以上のことから、この地形の形成時期は古いものと考えられ、**最近形成された表層地すべりの可能性は低い**と考えられる。

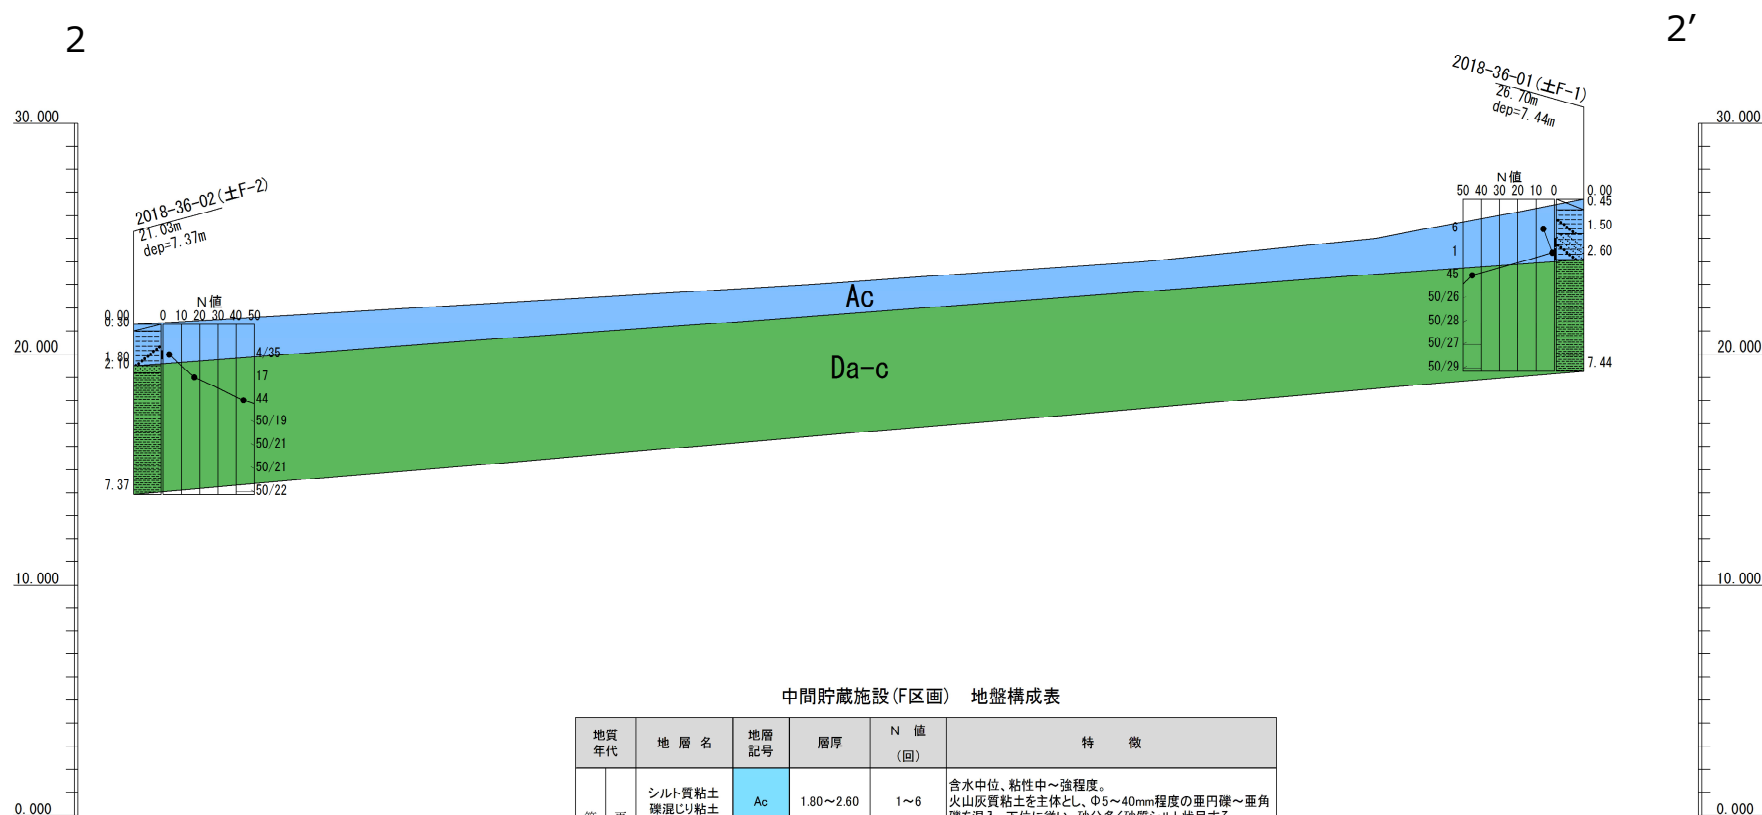
平成30年に実施したボーリング調査による地質断面図 (2-2'断面)  
(平成30年度環境省調査報告書より引用・加筆)

- 環境省の平成30年調査のボーリング調査結果によると、土F-1孔ではシルト岩上部に表土・礫混じりシルト・礫混じり砂質シルトが、土F-2孔では表土・礫混じりシルト・細粒砂岩風化体が確認されている。

地質年代	地層名	地層記号	層厚	N 値 (回)	特徴
第四紀 更新世	シルト質粘土 礫混じり粘土	Ac	1.80~2.60	1~6 (3.2)	含水中位、粘性中~強程度。 火山灰質粘土を主体とし、Φ5~40mm程度の垂円礫~垂角礫を混入。下位に従い、砂分多く砂質シルト状とする。
	砂礫 (段丘堆積物)	Ag	1.00~2.25	7~14 (10.5)	既往調査④-9、④-10で確認。 Φ2~40mmの垂角から角礫及び粘土混じり中粒砂を主体、所々、礫混じり粘土挟在。
新第三紀 鮮新世	シルト岩	Da-c	-	9~107 (60.2)	大年寺層。 全体的に軟質であり、カッターで容易に削れる程度の硬さ。所々砂岩を挟在する。
	中粒砂岩	Da-s	-	75~136 (90.3)	既往調査④-9、④-10で確認。 大年寺層。 全体的に固結度が低く、指圧で容易に崩れる程度の硬さ。

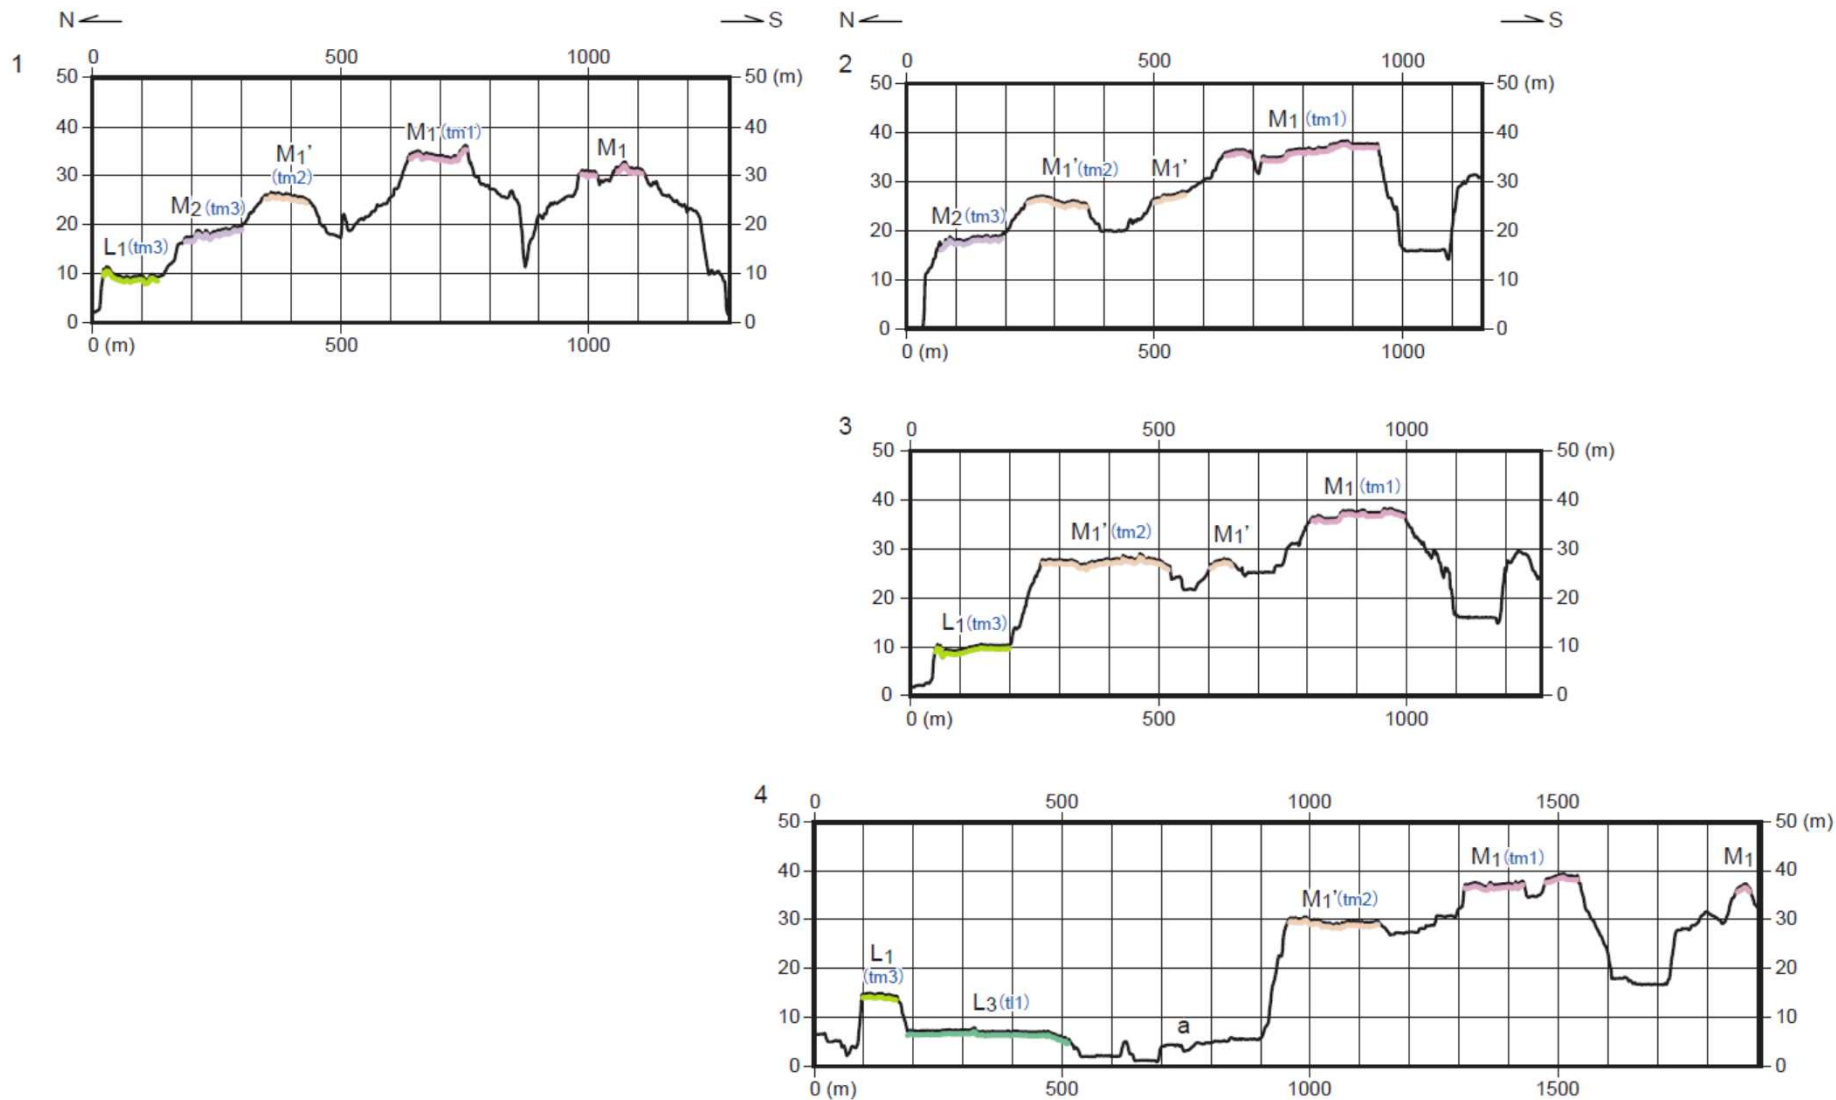
熊川河口地区の地形断面図(1~4)  
(2mDEMIによる)

➤ 地形断面図より，①熊川河口地区は，段丘崖が明瞭で，段丘面が明確に区分される。

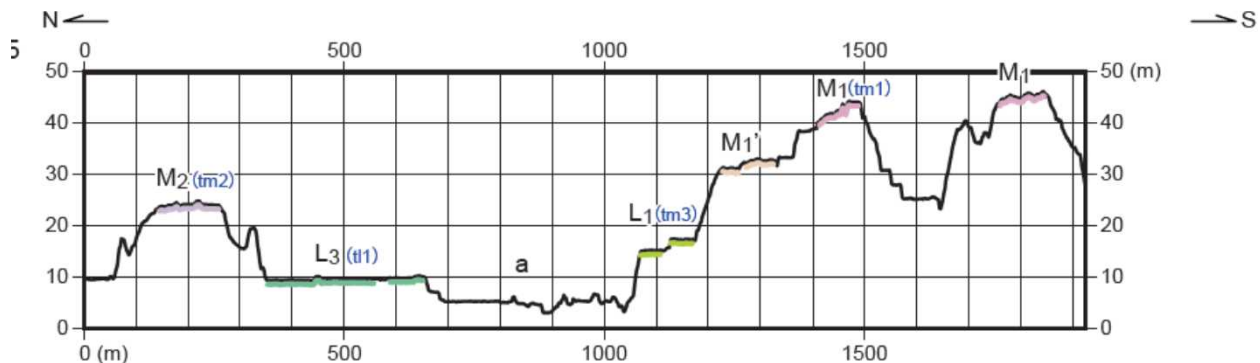
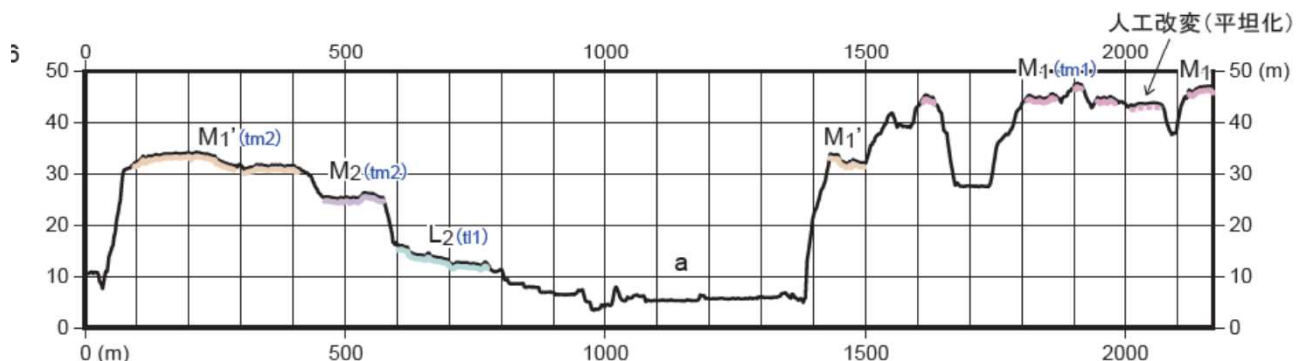
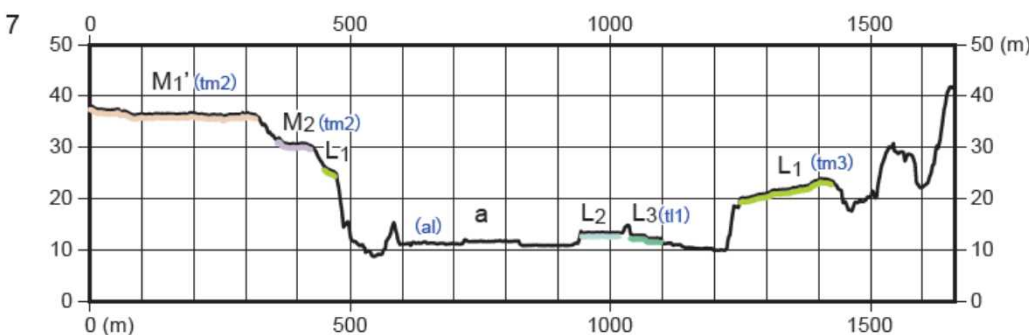
熊川河口地区の地形断面図(5~7)  
(2mDEMIによる)

➤ 高位よりM1, M1', M2, L1の4段丘面を明確に区別可能であり，これを他の地区②~④に展開して地形を判読する。

段丘面	分布標高 (海側：断面1~4)	分布標高 (陸側：断面5~7)
L1面	約10m	約20m
M2面	約20m	25~30m
M1'面	25~30m	30~35m
M1面	約35m	約45m

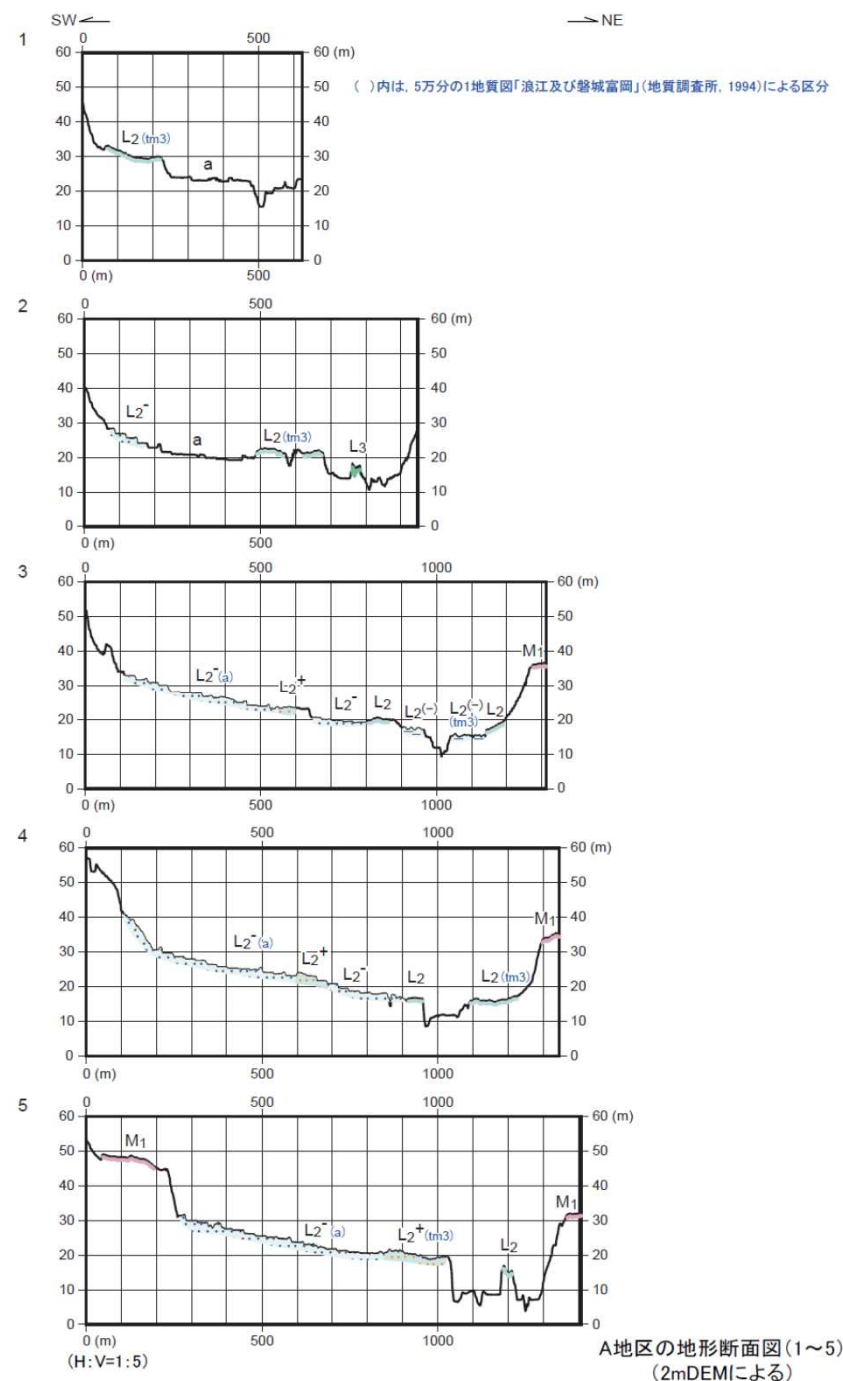
#### 指摘箇所3（断面2~5）

- 地質図幅「浪江及び磐城富岡」では、中位段丘面 $t_{m3}$ の記載があるが、段丘面がはっきり区別できない。
- 扇状地性で、上流側に大きな川がないことから、小さな水の流れにより徐々に段丘面を新しい堆積物が埋めていき、段差が小さくなっていると推測される。

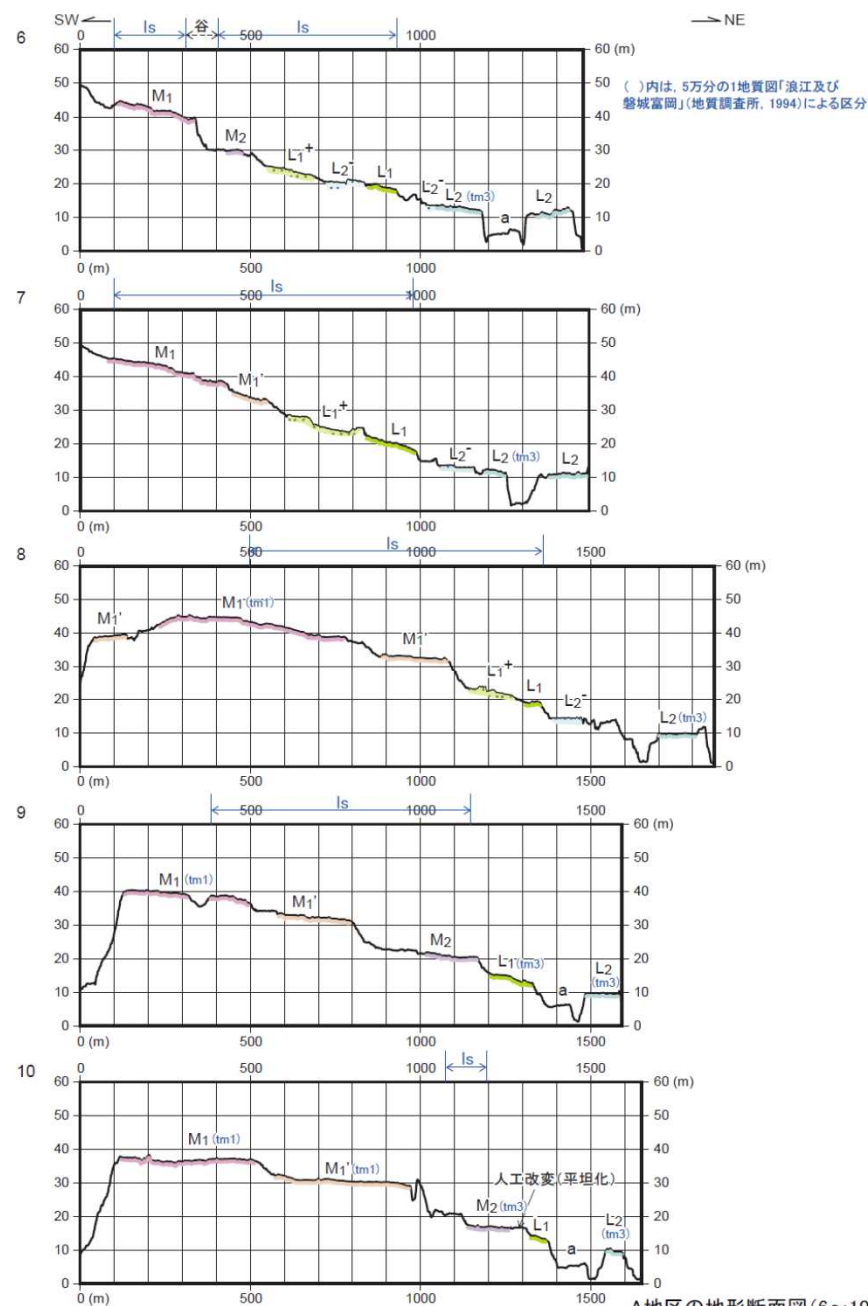
#### 指摘箇所4 (断面6~10)

- 地質図幅「浪江及び磐城富岡」では、地すべり堆積物Isが分布するが、地形断面図上では、**段丘崖が明瞭で、段丘面の分布が認められる。**
- 断面6,7等の緩斜面状を示し段丘面が明瞭に認められない部分は扇状地性のもので、L1+等は段化した段丘面を覆っているものと推測される。
- 2mDEMから作成した陰影起伏図や傾斜図等、および空中写真判読においても、地質図幅「浪江及び磐城富岡」で地すべり堆積物とされるIs**上端部付近に急峻な段差（滑落崖）は判読されないため、大規模な地すべりによる地形とは認められない。**

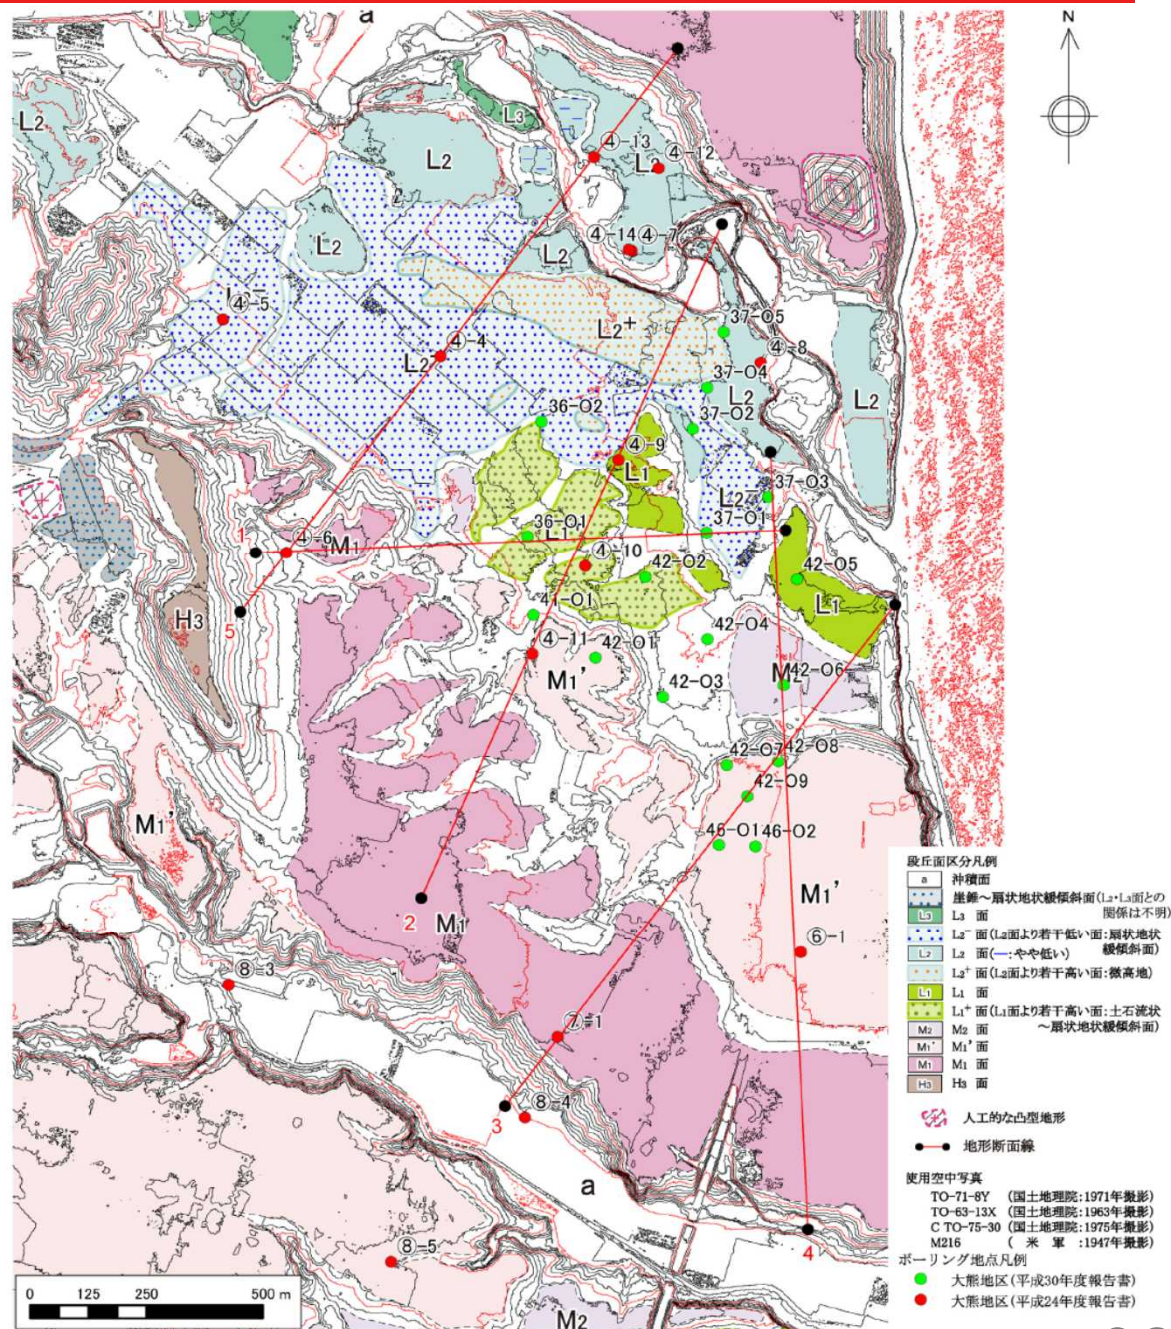
A地区の段丘面分布図  
(等高線は2mDEMによる)

- 指摘箇所4について、地質図幅「浪江及び磐城富岡」で地すべり堆積物sが分布する部分について、環境省によるボーリング調査結果を用いて、地質断面図を作成した。
- なお、地質断面図は、当社がコア写真から地層境界を読み取り作成したものであり、環境省の解釈と異なる場合がある。

- 断面1により、地すべり堆積物sが分布する部分において、富岡層の上位に段丘堆積物が確認され、それぞれに有意な標高差が認められることから、M1, L1の異なる段丘面を構成する堆積物と判断される。
- コア写真からの読み取りにより富岡層（大年寺層）中のテフラsf11,a-1を連続して確認することができる。
- 断面2より、地すべり堆積物sが分布する部分において、富岡層の上位に段丘堆積物が確認され、それぞれに有意な標高差が認められることから、M1', L1の異なる段丘面を構成する堆積物と判断される。
- コア写真からの読み取りにより富岡層中のテフラsf11,aを連続して確認することができる。
- 富岡層の中に地すべりがある場合、乱されたコアとなるが、棒状のコアが採取できている。
- 仮に当該地域に大規模な地すべりが存在した場合、上記の段丘堆積物や富岡層中の鍵層は地すべり土塊に含まれるため、上記のような堆積状況を確認することはできないと考えられる。

以上のことから、指摘箇所4に大規模な地すべり跡は認められないと判断した。

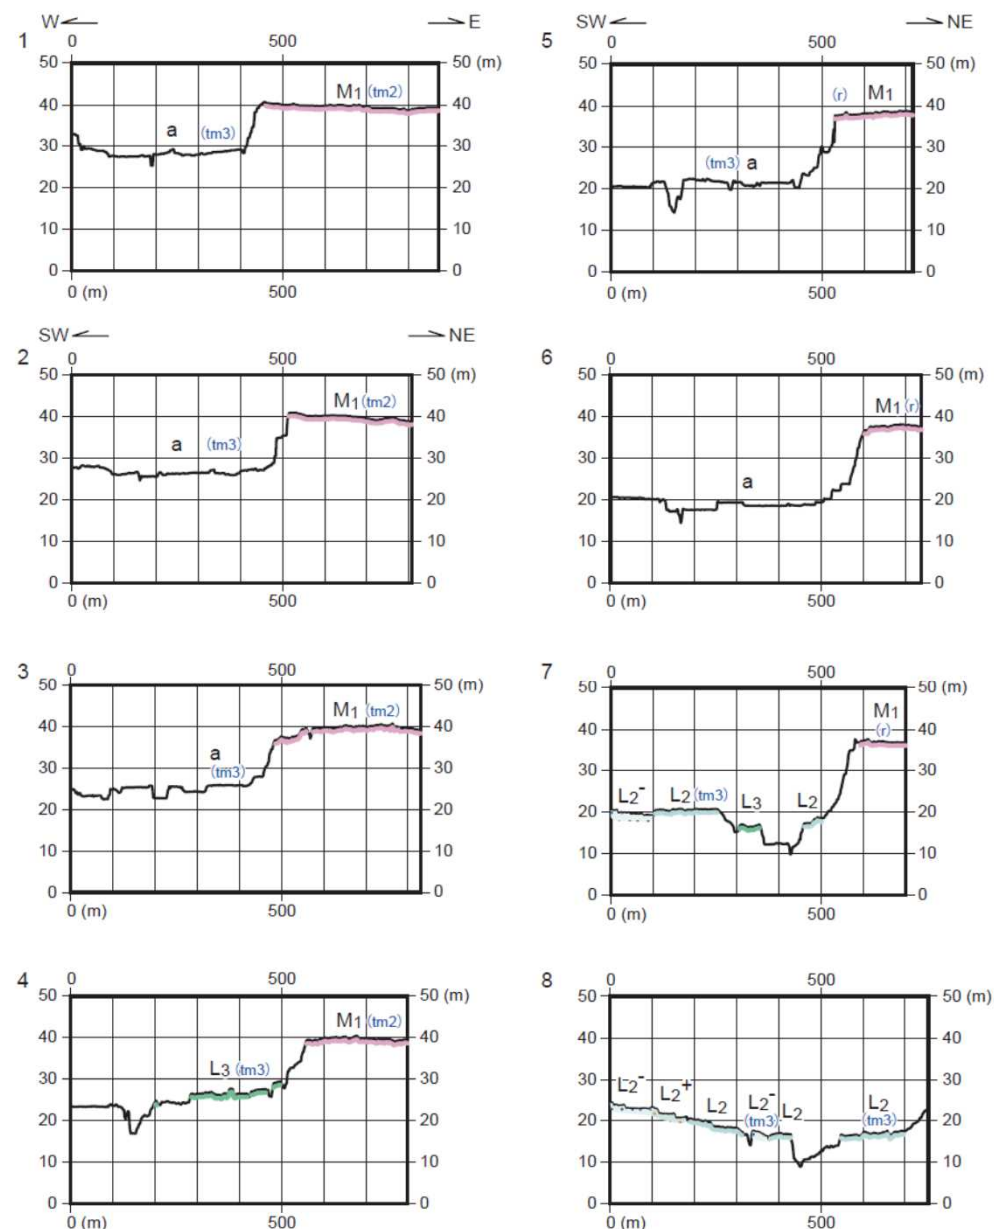
#### 指摘箇所2 (断面2~5)

- 地形断面図上では、**段丘崖が明瞭で、段丘面 (M1, L3) の分布が認められる。**

#### 指摘箇所3 (断面6~8)

- 地形断面図上では、**段丘崖が明瞭で、段丘面 (M1, L2, L3) の分布が認められる。**

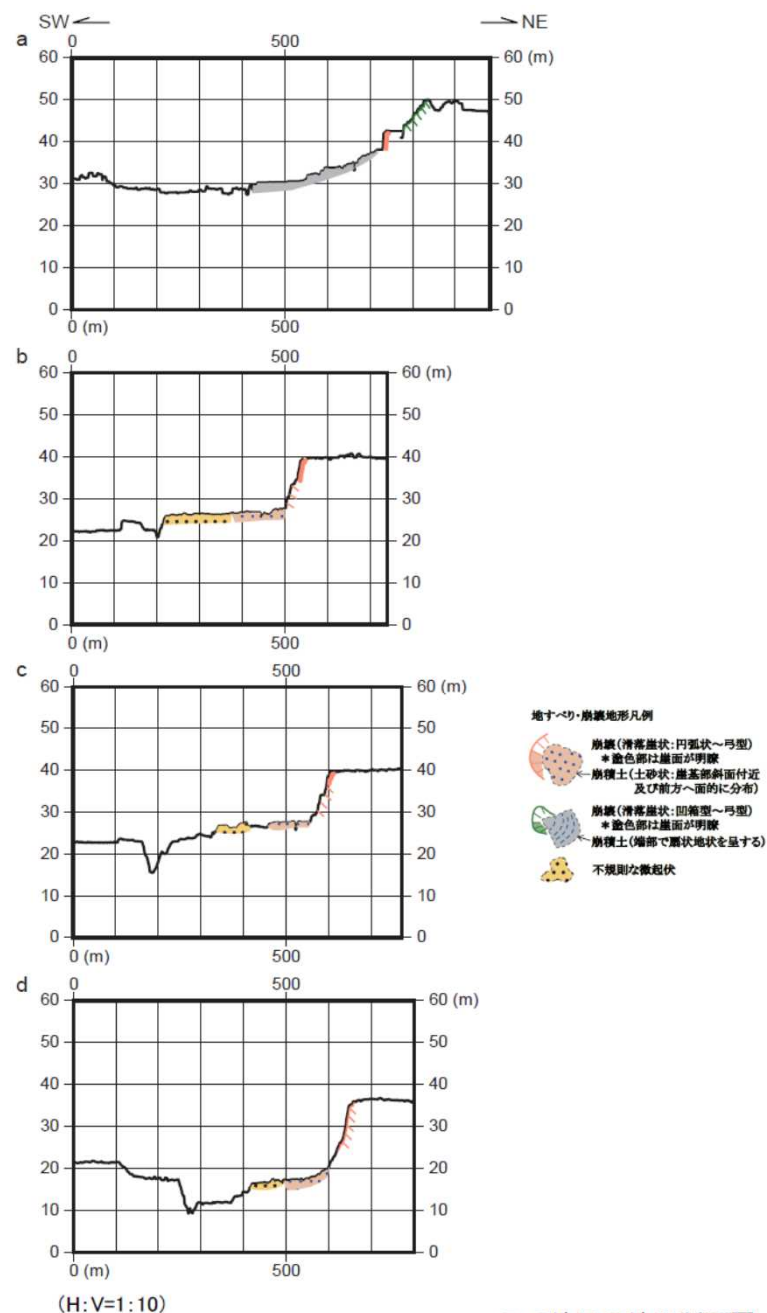
B・C地区の地形断面図  
(2mDEMおよび5mDEMによる)

- 認められる崩壊地形は、**段丘崖の前面の滑落崖と崩積土**であり、大規模な地すべりは認められない。
- 崩積土の前面に不規則な微起伏が見られる。地すべりか、河川によるものかは不明だが、厚くはない。

- 滑落崖の前面に崩積土が認められるが、扇状地状に堆積しており、大規模な地すべりは認められない。

- 指摘箇所1<sup>1</sup>については、段丘崖が明瞭であり、また、地すべり堆積物と指摘された地形は段丘面の上に小さな滑落崩積土がのっていると判断される。以上のことから、指摘箇所1は、段丘崖の小さな崩落は認められるが、大規模な地すべり跡は認められない。
- 指摘箇所2,3<sup>2,3</sup>に認められる崩壊地形は、段丘崖の前面の滑落崖と崩積土であり、大規模な地すべり跡は認められない。崩積土の前面に不規則な微起伏が見られ、地すべりか河川によるものかは不明だが、厚くはない。以上のことから、指摘箇所2,3は、段丘崖の小さな崩落は認められるが、大規模な地すべり跡は認められない。
- 指摘箇所2の北方においても滑落崖の前面に崩積土が認められるが、扇状地状に堆積しており、大規模な地すべり跡ではない。
- 指摘箇所4<sup>4</sup>については、段丘崖が明瞭であり、地質図幅「浪江及び磐城富岡」において地すべり堆積物<sup>5</sup>が分布する部分は、段丘面の上に小さな滑落による崩積土が扇状地状にのっていると推測される。また、上部に大きな滑落崖も判読されない。よって、大規模な地すべり跡は認められない。

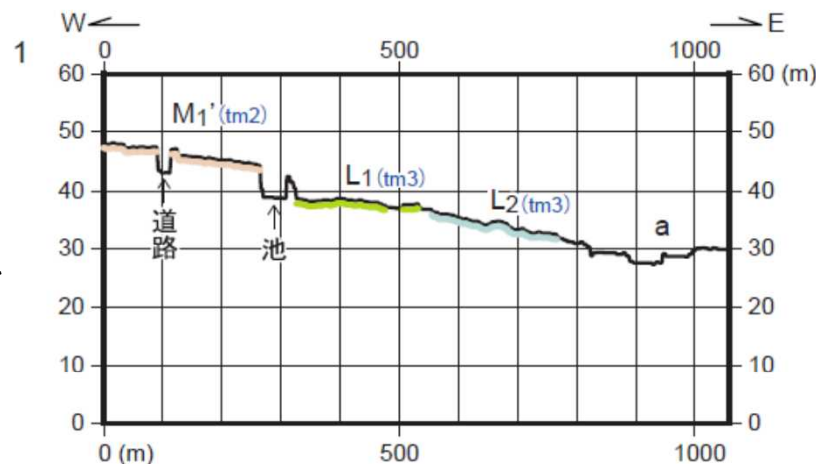
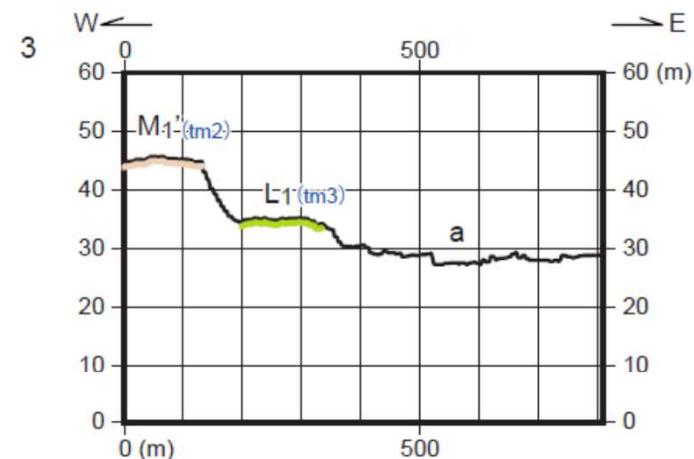
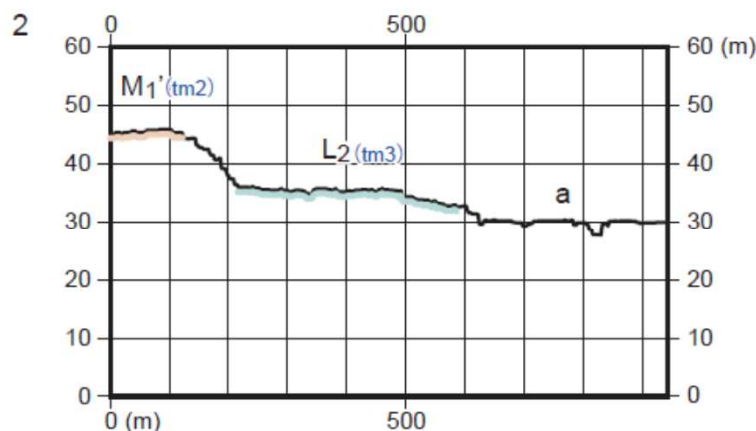
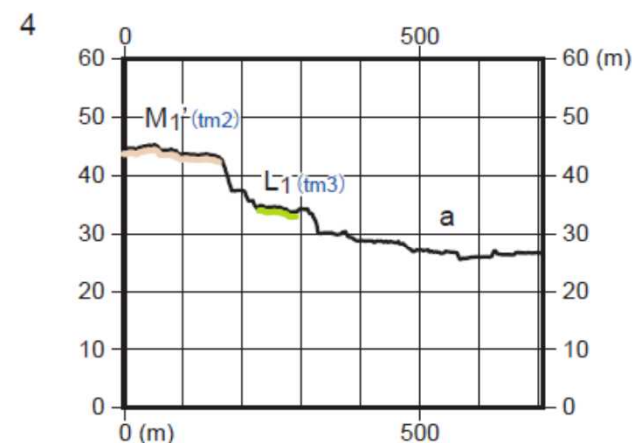
D地区の地形断面図(2mDEMおよび5mDEMによる)

#### 指摘箇所1 (断面2~4)

- 地形断面図上では、**段丘崖**が明瞭で、**段丘面 (M1', L1, L2)**の分布が認められる。

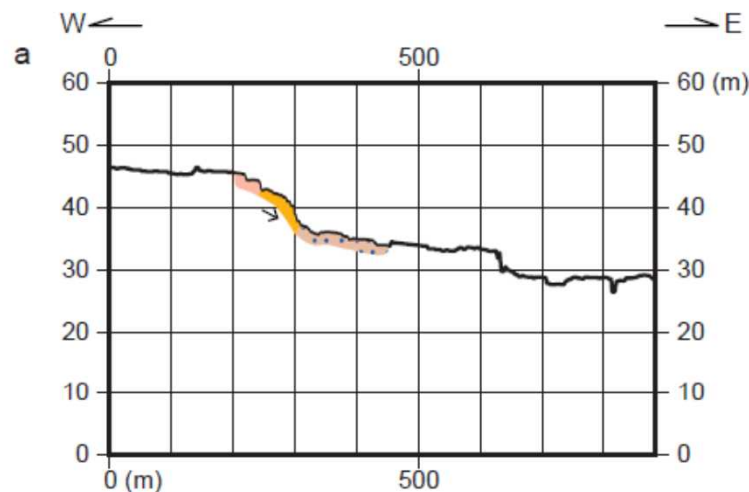
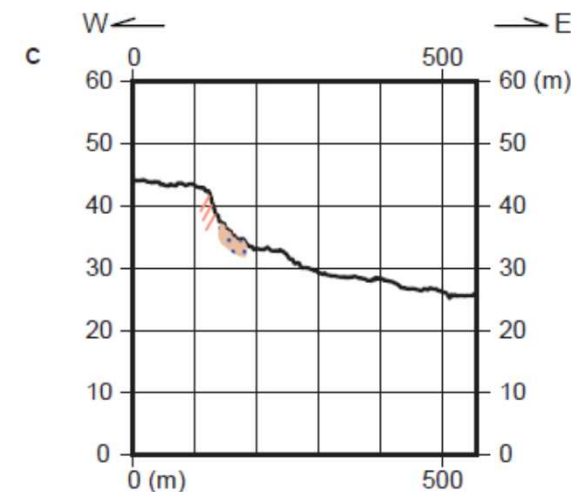
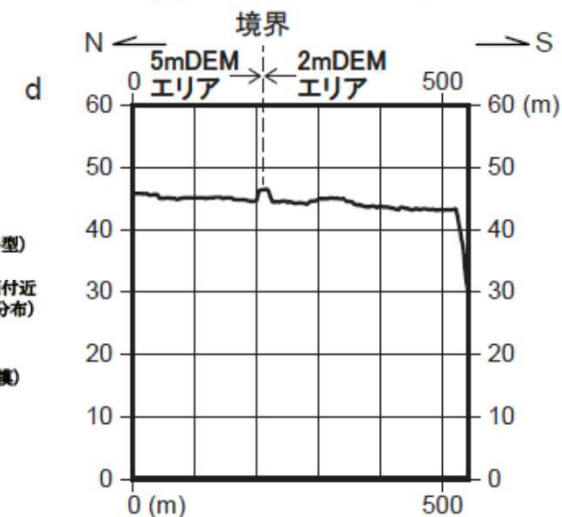
D地区の地形断面図(2mDEMおよび5mDEMによる)

- 断面a,bより, **段丘面の上に小さな滑落崩積土がのっ**ていると判断できる。
- 大規模な地すべりを起こす崖は認められない。
