⑧ 古宇川右岸地点-追加火山灰分析・薄片観察結果 神恵内M-2ボーリング(1/21) -

○神恵内M-2ボーリングにおいては、柱状図に“軽石片”、“火山灰混じり”等の記載がなされている堆積物が、以下のとおり認められる。

4. 積丹半島西岸における洞爺火砕流堆積物の有無に関する検討

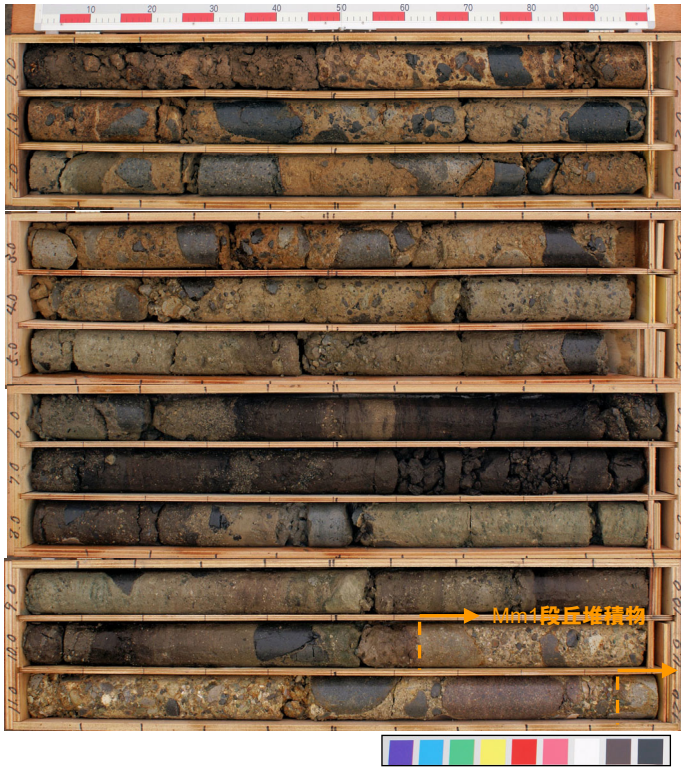
コア写真 (深度0~12m) (2010年4月撮影)

神恵内M-2 孔口標高 29.28m 掘進長 12.00m

標尺	標高 (m)	深度 (m)	柱状図	地質	色調	記
1	28.78	0.50	細粒じり有機質シルト	暗褐色		径3cm以下(最大径7mm)の安山岩角礫混じる有機質シルト。
2			シルト質砂礫	褐色		基質はシルト混じり粗砂。 粒径: 3cm以下(最大径12cm)主体。 礫形: 歪円~角礫。 検率: 50~60%程度。 礫種: 安山岩、デイサイト、シルト岩など。 0.50~0.85m: 基質は火山灰混じり※1
3						
4	24.98	4.30	細粒じり砂質シルト	褐色		シルトは粗砂混じる。形入礫径: 2cm以下(最大径3cm)主体。 礫形: 歪角~角礫。 検率: 20~30%程度。 礫種: 安山岩、デイサイト。 4.30~5.35m: 礫の形入率20%程度以下と低い。
5	23.93	5.35	細粒有機質混じりシルト	暗褐色		シルトは有機質混じり、粗砂~細砂混じる。 形入礫径: 2cm以下(最大径7mm)主体。 礫形: 歪円~歪角礫。検率50%前後。 礫種: 安山岩、デイサイト。
6	22.98	6.30	砂質シルト	淡緑灰		シルトは有機質で、均質。 部分的に礫多く混じる。 6.55~6.60m: 砂質シルトが挟在。 砂分は細砂~中砂。径0.2cm以下軽石片混じる。※2 6.90~7.10m: 径2cm以下の重質礫が40%程度混じる。 7.35m: 厚さ3cmの粗砂が水平に挟在。 8.00~8.25m: 径3cm以下の歪角礫20%程度混じる。
7			黒灰	黒		
8	21.03	8.25	砂質シルト	淡緑灰		シルトは粗砂混じりで、不均質。 径0.8cm以下の軽石片、径3~7mmの安山岩礫が少量混入。※2 9.35~9.45m: 有機質シルトが挟在。
9	19.78	9.50	火山灰	乳白		細粒火山灰が挟在。
10	18.48	9.80	細粒じり砂質シルト	淡緑灰		9.55~9.65m: 有機質シルトが挟在。 シルトは有機質で、砂分混じり不均質。 径0.5cm以下の軽石片、径10cmの安山岩礫が混じる。※2 10.00~10.10m: 砂分がやや多い。
11	18.65	10.63	有機質シルト	暗褐色		基質はシルト混じり粗砂。 粒径: 3cm以下(最大径13cm)主体。 礫形: 円~歪円礫。 検率: 80%以上。 礫種: 安山岩、デイサイト、泥岩、砂岩、チャートなど。 岩片は硬質。

- ※1 柱状図には、“火山灰混じり”と記載されているが、R3.10.14審査会合以降に実施した火山灰分析の結果から、後述する検討において主に火山砕屑物からなるものではないと評価した(P458~P461参照)。
- ※2 柱状図には、“軽石片”と記載されているが、R3.10.14審査会合以降に実施した薄片観察及び火山灰分析の結果、軽石ではないと評価した(P458~P461参照)。

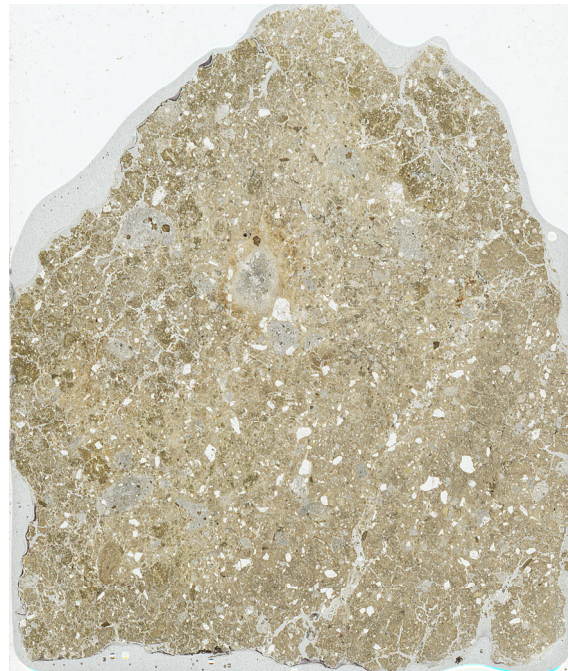
【薄片試料全体の観察結果】

○作成した薄片試料全体を観察した結果、本試料は、斜長石、岩片、石英、少量の輝石及び角閃石から構成され、軽石は認められない。

【白色粒子に関する観察結果】

○薄片作成前試料の観察面において確認された白色粒子と対応する粒子を対象に観察を行った結果をP398～P405に示す。
○観察の結果、柱状図記事に“軽石片”と記載がなされている粒子は、岩片又は斜長石であると判断される。

Rf:岩片
Pl:斜長石
Qtz:石英

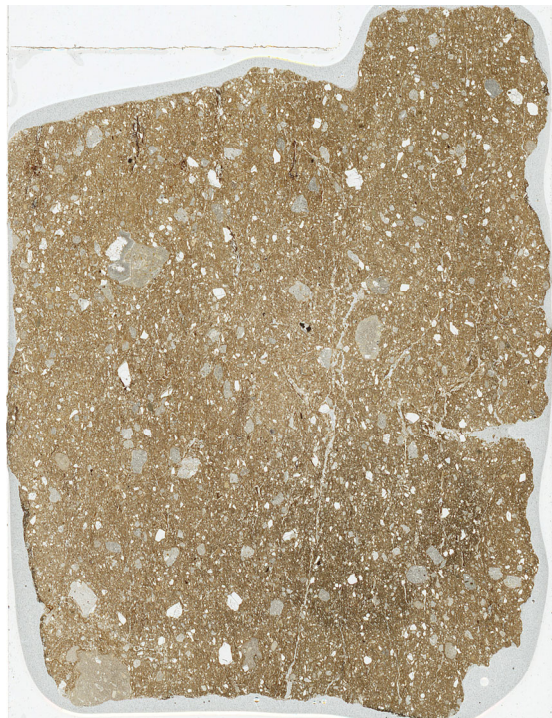
【薄片試料全体の観察結果】

- 作成した薄片試料全体を観察した結果、本試料は、岩片、斜長石、石英、少量の輝石及び角閃石から構成され、軽石は認められない。
- また、有機質であり、腐植物片を少量含む。

【白色粒子に関する観察結果】

- 薄片作成前試料の観察面において確認された白色粒子と対応する粒子を対象に観察を行った結果をP410～P417に示す。
- 観察の結果、柱状図記事に“軽石片”と記載がなされている粒子は、岩片であると判断される。

Rf:岩片
 Pl:斜長石
 Qtz:石英
 Px:輝石類

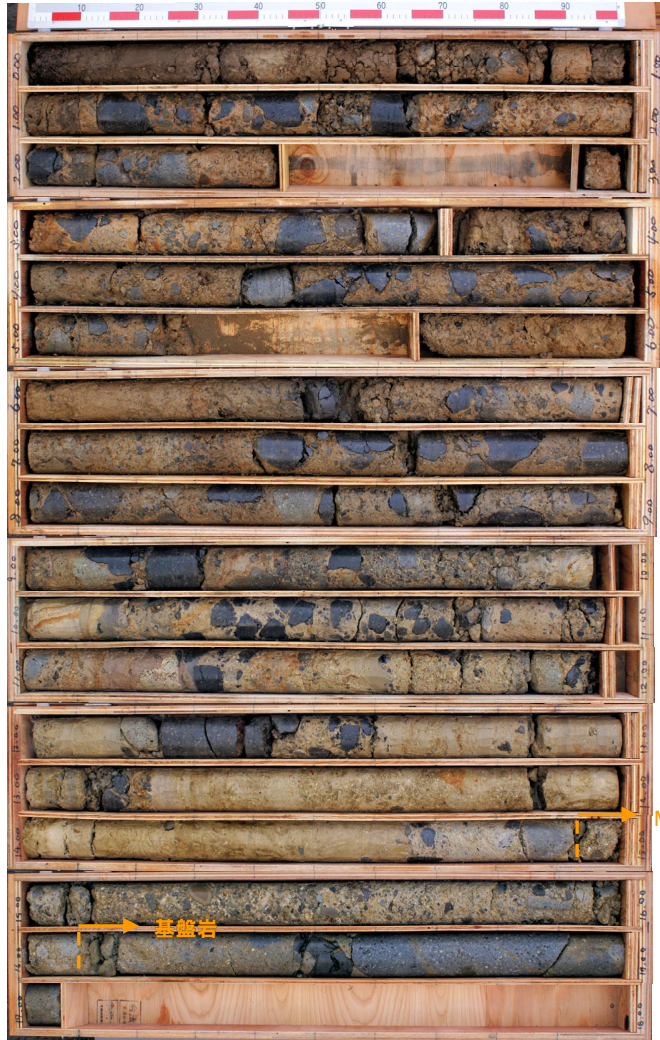
コア写真(深度0~17m) (2010年4月撮影)

神恵内M-3 孔口標高 33.05m 掘進長 17.00m

標尺	標高	深度	柱状	地質	地色	記			
(m)	(m)	(m)	図	名	調	事			
0	33.05	0.00	層状性堆積物	シルト質砂礫	黄褐色	シルトは粗砂混じりシルト。火山灰質でやや粘性あり。細砂: 5cm以下(最大径20cm)主体。粗砂: 50~70%程度。礫: 安山岩、デイスaito。粒径: 2.00m。均質な火山灰質シルトが挟在。※1			
1	32.45	0.60	層状性堆積物及び産錐堆積物	シルト質砂礫	黄褐色	シルトは粗砂混じりシルト。火山灰質でやや粘性あり。細砂: 5cm以下(最大径20cm)主体。粗砂: 50~70%程度。礫: 安山岩、デイスaito。粒径: 1.90~2.00m。均質な火山灰質シルトが挟在。※1			
2									
3									
4	29.35	3.70							
5	27.55	5.50	明	明	黄褐色	基質は粗砂混じりシルト。細砂: 10cm以下(最大径12cm)主体。粗砂: 50~70%程度。礫: 安山岩、デイスaito。粒径: 5.45~5.50m。やや均質な火山灰質砂礫シルトが挟在。※1			
6	26.75	6.30	明	明	黄褐色	シルトは粗砂が混じる。粗砂: 0.5cm以下(最大径10cm)主体。粗砂: 50~70%程度。礫: 安山岩。粒径: 10~20%程度。			
7			層状性堆積物	シルト質砂礫	黄褐色	基質は粗砂混じりシルト。細砂: 10cm以下(最大径12cm)主体。粗砂: 50~70%程度。礫: 安山岩、デイスaito。粒径: 9.00~9.05m。基質は火山灰質。※1 粗砂: 80%以上。			
8									
9									
10	23.20	9.85	火山灰	乳濁	黄褐色	細粒火山灰で粘質。やや粘性あり。			
11	21.95	11.10	明	明	黄褐色	基質は粗砂~中砂混じりの火山灰質シルト。細砂: 4cm以下(最大径6cm)主体。粗砂: 50~70%程度。礫: 黄色火山岩類多量。			
12	20.45	12.60	明	明	黄褐色	シルトは火山灰質。中砂~粗砂混じる。粗砂: 30~40%程度。礫: 黄色および暗灰色安山岩、デイスaito。粒径: 11.10~11.50m。シルトは粘質。12.05~12.20m: やや均質な砂質シルトが挟在。※2

※1 柱状図には、「火山灰質」と記載されているが、R3.10.14審査会合以降に実施した火山灰分析等の結果から、後述する検討において、主に火山砕屑物からなるものではないと評価した(P462~P465参照)。

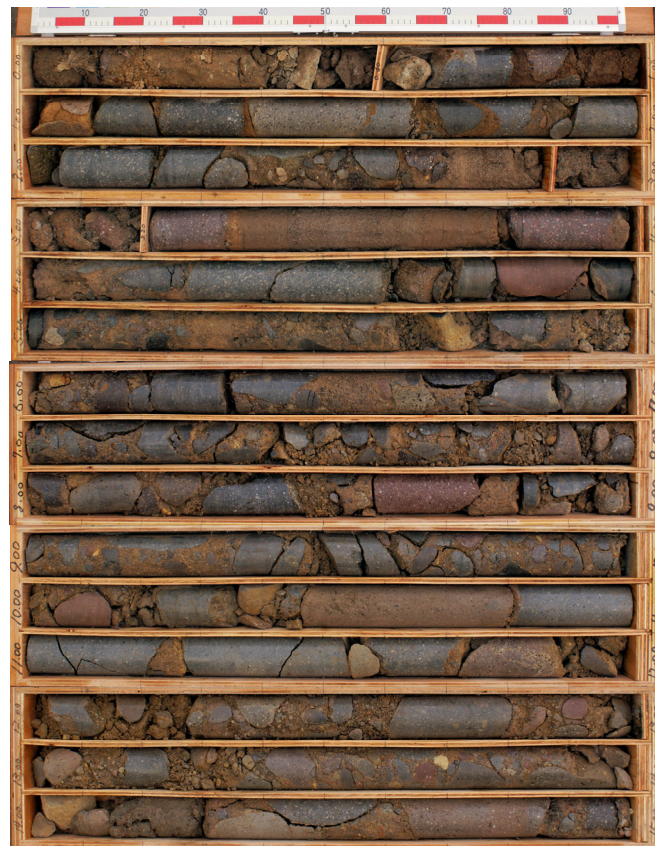
コア写真 (深度0~15m) (2010年4月撮影)

神恵内H-1 孔口標高 45.02m 掘進長 27.50m

標高 (m)	深度 (m)	柱状図	地質	色調	記
44.42	0.60	混濁しり砂質シルト	暗褐		シルトは粗砂混じりで不均質。混入礫径: 2cm以下(最大径7cm)主体。礫率10~20%程度。礫は風化流紋岩または風化デライト多い。
		砂礫	暗褐		基質は中砂~粗砂。礫径: 10cm以下(最大径20cm)主体。礫形: 歪円~歪角礫。礫率: 80%以上。礫種: 安山岩主体。柱状礫少量混入する。
42.32	2.70	砂	褐		中砂~粗砂で不均質。
42.12	2.90	砂礫	褐		基質は中砂~粗砂。礫径: 8cm以下(最大径12cm)主体。礫形: 歪円~歪角礫。礫率: 60~70%。礫種: 暗灰色および暗紫灰色の安山岩主体。
41.67	3.35	砂	褐		粗砂~中砂でやや均質。やや不明瞭なラミナあり(水平)。3.35m: 厚さ1.5cmのシルトが挟む。
41.22	3.80				
		シルト混じり砂礫	褐		基質はシルト混じり粗砂。礫径: 20cm以下(最大径40cm)主体。礫形: 歪円~歪角礫。礫率: 80%程度。礫種: 安山岩主体。礫の色調は暗灰、灰、紫灰および暗赤灰と雑多。シルト岩礫混入する。
30.02	15.00

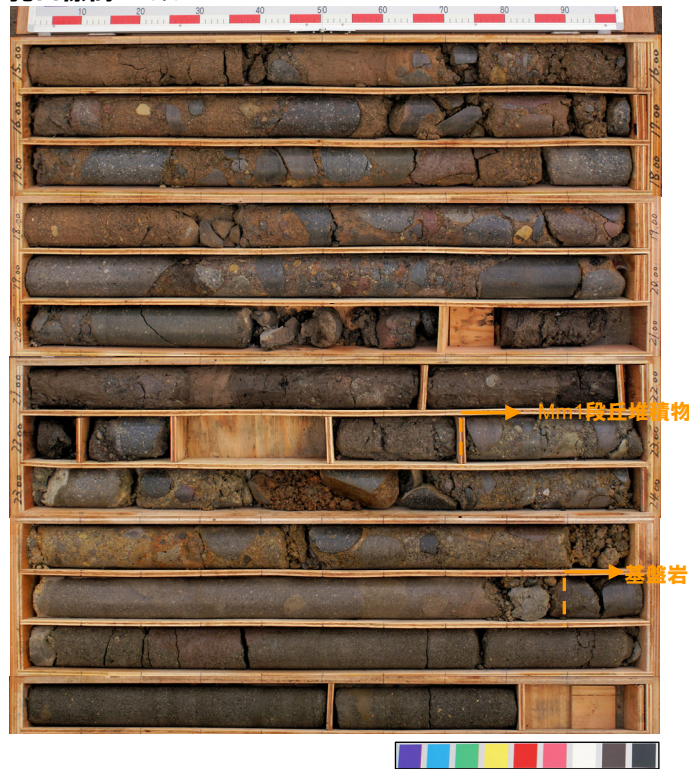
コア写真(深度15~27.5m)(2010年4月撮影)

神恵内H-1 孔口標高 45.02m 掘進長 27.50m

標尺	標高(m)	深度(m)	柱状図	地質	色調	記
16	29.42	15.60	砂	褐		上方細粒化構造あり。 15.00~15.15m:シルト混じりの細砂~中砂。 15.15~15.40m:細砂混じりの中砂~粗砂。 15.40~15.50m:硬質のシルト混じり中砂。 礫径:1cm以下(最大径5cm)主体。礫率:30~40%。 15.50~15.60m:シルト質細砂。
17			シルト混じり中砂	暗褐		基質はシルト混じり中砂~粗砂。礫径:10cm以下(最大径30cm)主体。 礫形:歪円~歪角礫。礫率:70~80%程度。礫種:安山岩主体。 礫の色調は暗灰、灰、紫灰および暗赤灰と雑多。シルト岩、風化流紋岩礫混じる。
18	27.02	18.00	砂	暗褐		細砂~粗砂で上方細粒化構造あり。 径0.5cm以下礫が少量混じる。扁平礫にインプリケーションあり。
19	26.77	18.25	シルト混じり砂礫	暗褐		基質はシルト混じり粗砂。 礫径:10cm以下(最大径30cm)主体。 礫形:歪円~歪角礫。礫率:70~80%程度。礫種:安山岩主体。 礫の色調は暗灰、灰、紫灰および暗赤灰と雑多。 シルト岩、風化流紋岩礫混じる。
20	24.22	20.80	礫有混雑じりシルト	暗褐		シルトは有機質で、砂分混じる。 混入礫径:径2cm以下(最大径7cm)主体。礫形:円~歪角礫。礫率:10~20%程度。 礫種:安山岩、デイサイト主体。 20.90m:厚さ1cmの火山灰質シルト(乳灰色)が挟在* 21.30~21.35m:火山灰質細砂混じり。
21	22.57	22.45	シルト質砂礫	暗灰		基質は粗砂混じりの火山灰質シルト* 礫径:8cm以下主体。礫形:歪円~角礫。礫率:70~80%。礫種:安山岩主体。
22	22.30	22.70	砂	褐		基質はシルト混じり粗砂。固結度やや良好。 礫径:10cm以下(最大径13cm)主体。 礫形:円~歪円礫。礫率:70~80%。礫種:安山岩主体。
23	19.12	25.90	砂	暗灰		25.00~25.80m:凝灰角礫岩の礫(ハイアロクラスタイト様)。 25.80~25.90m:円礫混じる砂礫。

※柱状図には、“火山灰質”と記載されているが、R3.10.14審査会合以降に実施した火山灰分析等の結果から、後述する検討において、主に火山砕屑物からなるものではないと評価した(P456~P457参照)。

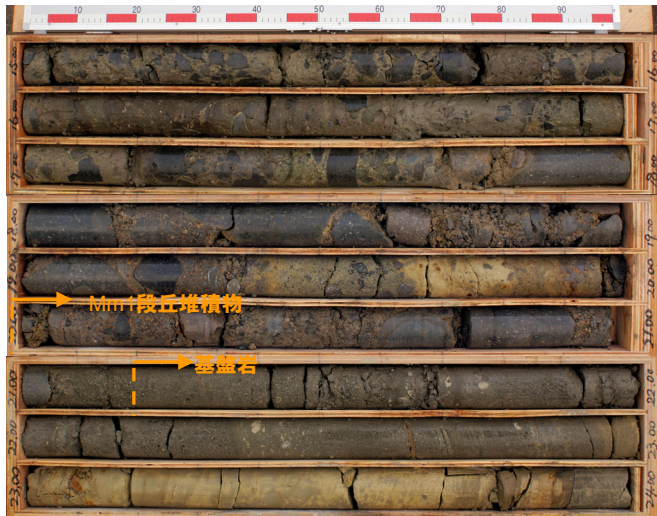
コア写真(深度15~24m)(2010年4月撮影)

神恵内H-2 孔口標高 41.74m 掘進長 24.00m

標尺	標高 (m)	深度 (m)	柱状図	地質	色調	記
						事
16	25.69	16.05	シルト質砂礫	暗緑褐灰	基質は粗砂混じりシルト。礫径:3cm以下主体(最大径7cm)。礫形:垂円~角礫。礫率:70~80%程度。礫種:安山岩主体。15.05m、15.85m:木片混じる。	
17	24.34	17.40	硬連じり有機質土混じりシルト	黒灰	有機質土混じりシルト。粗砂混じる。混入礫径:3cm以下主体(最大径5cm)。礫形:垂円~角礫。礫率:20~30%程度。礫種:安山岩主体、デイスイト、軽石片混じる。16.50~17.20m:砂分やや多く、有機質土分少ない。	
18			シルト混じり砂礫	暗灰~暗緑灰	基質はシルト混じり粗砂。固結度やや良好。礫径:8cm以下主体(最大径20cm)。礫形:円~垂角礫。礫率:70~80%程度。礫種:安山岩主体。	
19	22.39	19.35	火山灰混じりシルト	暗緑灰	基質は火山灰シルト混じりの中砂~粗砂。固結度良好。礫径:3cm以下主体。礫形:角礫。礫率:70~80%程度。礫種:安山岩主体。	
20	21.74	20.00	硬連じり火山灰質シルト	黄褐灰	シルトは硬連じり火山灰質。固結度良好。径1cm以下の安山岩礫が少量混じる。	
21	20.54	21.20	砂礫	暗暗灰緑~灰	基質はシルト混じり粗砂。礫径:3cm以下主体(最大径16cm)。礫形:円~垂円。礫率:70~80%。礫種:安山岩主体。固結度やや良好。	
22			砂岩	暗灰	軽石混じり粗粒砂岩。傾斜10°~20°のラミナ分布。固結度はやや良好で、指圧ではつぶれないが、カッターで削れる。割れ目少なく棒状コア主体。	
23	18.74	23.00	凝灰質泥岩	黄褐灰	固結度はやや良好で、指圧ではつぶれないが、カッターで削れる。割れ目少なく棒状コア主体。	
24	17.74	24.00

※1 柱状図には、“軽石片”と記載されているが、R3.10.14審査会合以降に実施した近接ボーリング(神恵内M-2ボーリング)との対比から、軽石ではないと評価した(P466~P469参照)。
 ※2 柱状図には、“火山灰質”等と記載されているが、R3.10.14審査会合以前に実施した火山灰分析の結果及びR3.10.14審査会合以降に実施した近接ボーリング(神恵内M-2ボーリング)との対比から、後述する検討において主に火山砕屑物からなるものではないと評価した(P466~P469参照)。

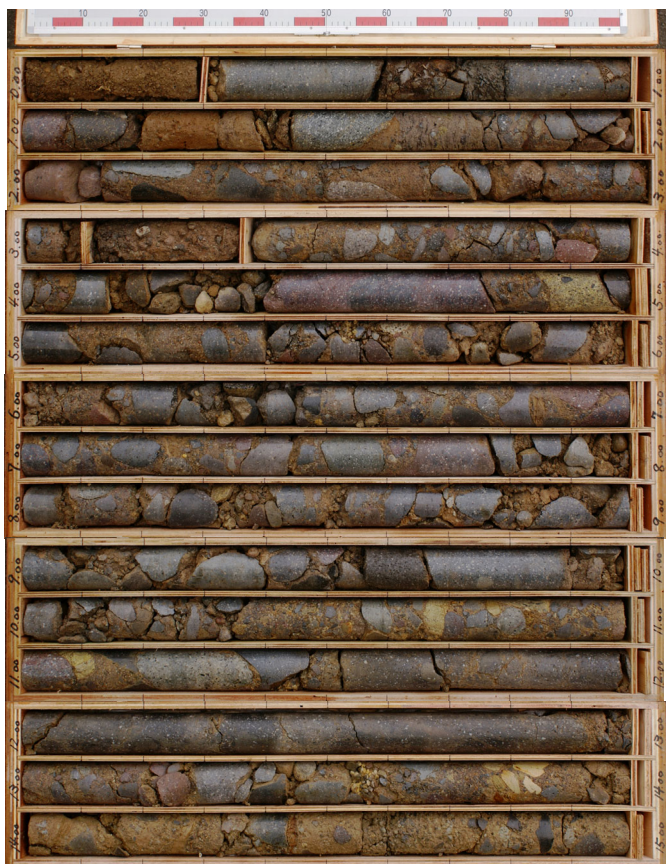
コア写真(深度0~15m)(2010年11月撮影)

古宇川右岸-2 孔口標高 55.01m 掘進長 25.00m

標尺	標高	深	柱状	地質	色	記
(m)	(m)	(m)	図	名	調	事
54.71	0.30			砂質シルト	暗褐色	表土。植物根混入。0.1mで植物根混入。基質には、砂質シルトが混じる。0.6~1.1mで植物根混入。線率:70~90%。粒径:10~100mm主体、最大300mm。線形:角~歪角線。0.3~0.6m:0.8~1.1m:安山岩塊。砂質シルト
53.81	1.20			シルト質砂礫	黄褐色	基質はシルト質砂。線率:50%程度。粒径:60mm以下主体。線形:歪円~歪角線。線種:安山岩。
53.76	1.31			砂質シルト	明褐色	シルト質の砂でラミナが発達している。
53.59	1.92			シルト質砂礫	黄褐色	基質は中粒~粗粒のシルト質砂~砂。下位に向かって基質優勢となる。1.73~13.90m:線率:60~70%。粒径:80mm以下主体で100~200mmの線点在。最大1.400mm。線形:歪円~角線。下位に向かって角線優勢。線種:安山岩主体。
53.59	1.92			シルト質砂礫	黄褐色	8.6~9.4m:基質中に火山灰混入。*
				シルト質砂礫	黄褐色	11.5~12.9m:安山岩塊。
				シルト質砂礫	黄褐色	12.9~15.05m:細礫多く混じる。
				シルト質砂礫	黄褐色	13.90~16.05m:基質:明黄褐色。線率:30~40%。

※柱状図には、“火山灰”と記載されているが、R3.10.14審査会合以降に実施した火山灰分析の結果から、後述する検討において、主に火山砕屑物からなるものではないと評価した(P476~P477参照)。

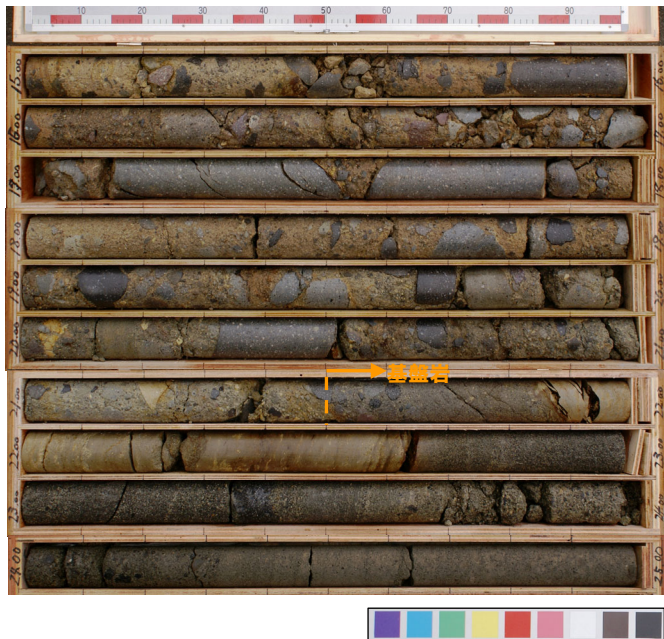
コア写真(深度15~25m)(2010年11月撮影)

古宇川右岸-2 孔口標高 55.01m 掘進長 25.00m

標尺	標高	深度	柱状	地質	色調	記
(m)	(m)	(m)	図	名	調	事
16	38.96 38.81	16.05 16.20		シルト質砂礫	黄褐 灰褐	シルト混じりの中粒~粗粒砂で、砂礫混じる。
17		基質はシルト分多く混じる中粒~粗粒砂。 礫径:20~30mm主体、最大300mm。 礫形:亜円~角礫。 礫相:安山岩主体 16.2~17.3m:礫率:60~70%。 16.2~17.6m:基質は暗褐色。 17.15~17.5m:安山岩礫。 17.6~17.9m:安山岩礫。				
18		17.9~19.7m:混入礫径20~30mm主体で、細礫優勢。 17.95~18.9m:礫率:30~40%。 18.9~21.5m:礫率:60~70%。				
19		19.7~21.5m:礫径:80mmが主体。 20.4~20.6m:安山岩礫。 20.12~20.2m:シルト混じりの粗粒砂。				
20		20.8~20.9m:表面風化した角礫点在。				
21	33.51	21.50		砂互層 泥岩	黄褐色 黒灰	地層境界の傾斜44° 21.5~21.8m:含礫粗粒砂岩、混入礫は10~40mmの亜円礫。 地質境界の傾斜26° 21.9~22.64m:黄灰~黒灰の泥岩。 ラミナの傾斜16°。
22	32.37	22.64				凝灰質砂岩
23						
24						
25	30.01	25.00

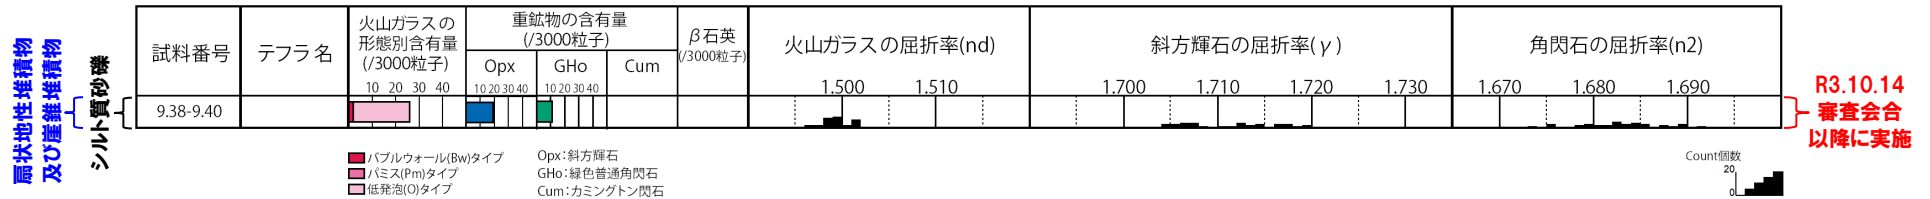
火山灰分析結果 (深度9.38~9.40m)

地点名: 古宇川右岸-2

・深度8.60~9.40mを対象とした火山灰分析 (組成分析、屈折率測定及び主成分分析) の結果、支笏第1降下軽石 (Spfa-1) 及び洞爺火山灰 (Toya) に対比される火山ガラスが認められるものの、火山ガラスの粒子数が少ない (26/3000粒子)。
