## 2.2 岩内平野西部で実施したボーリング調査結果

H26共和-5地点 ボーリングコア写真(1/4)

## H26共和-5地点 ボーリング柱状図(1/2)

H26共和-5 孔口標高 8.39m 掘進長 100.00m

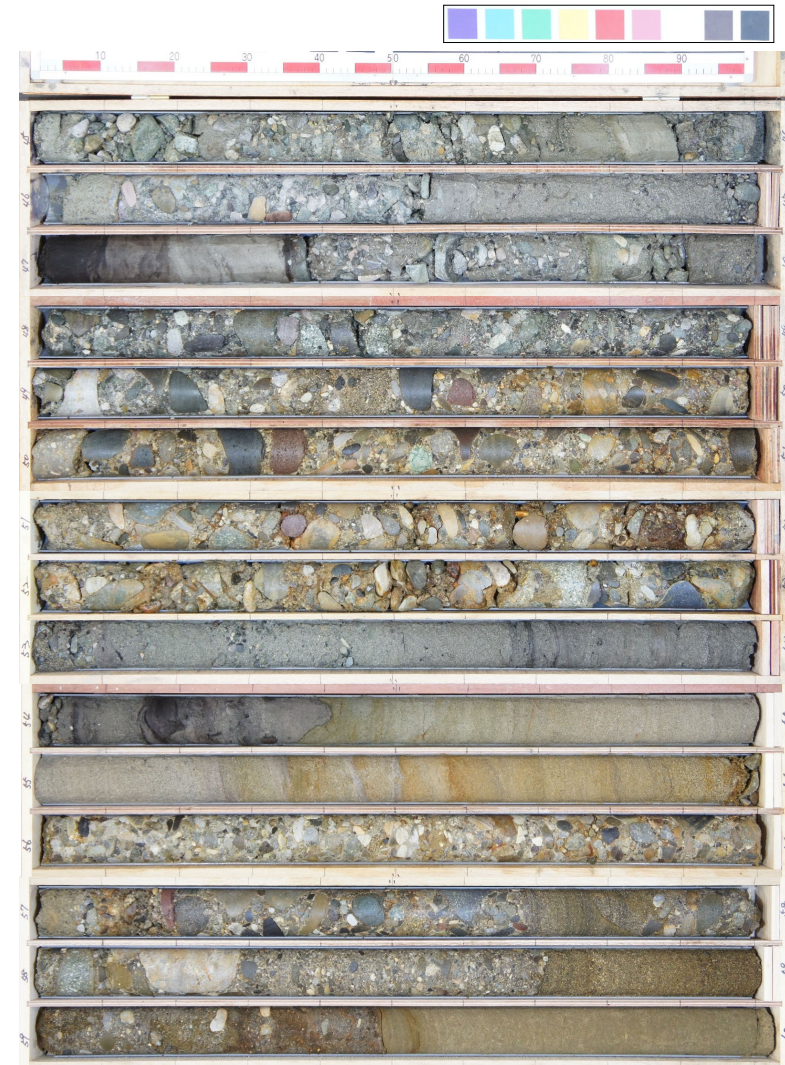
コア写真(深度45~60m)

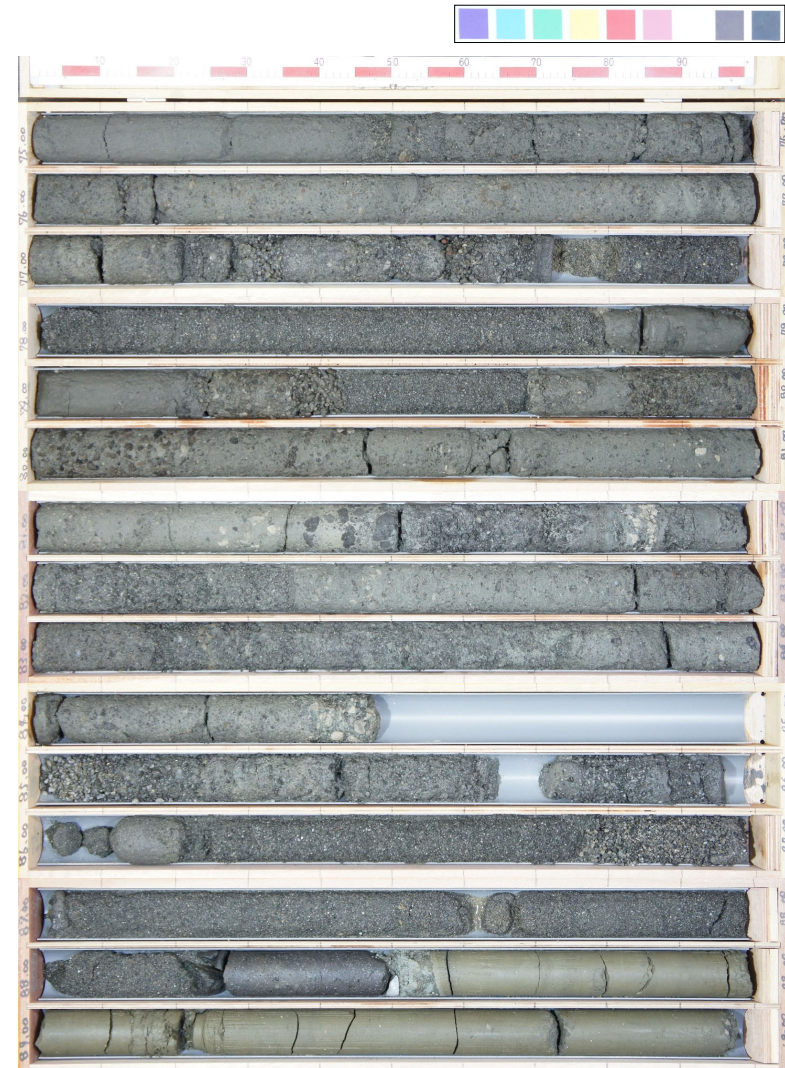
コア写真(深度75~90m)
