3. 老古美周辺において確認されるニセコ火山噴出物(火砕流堆積物)

① まとめ(1/2)

② 岩石記載的特徴 (1/3)

③-2 噴出年代 (H29岩内-5及びH29岩内-1ボーリング調査) (1/7)

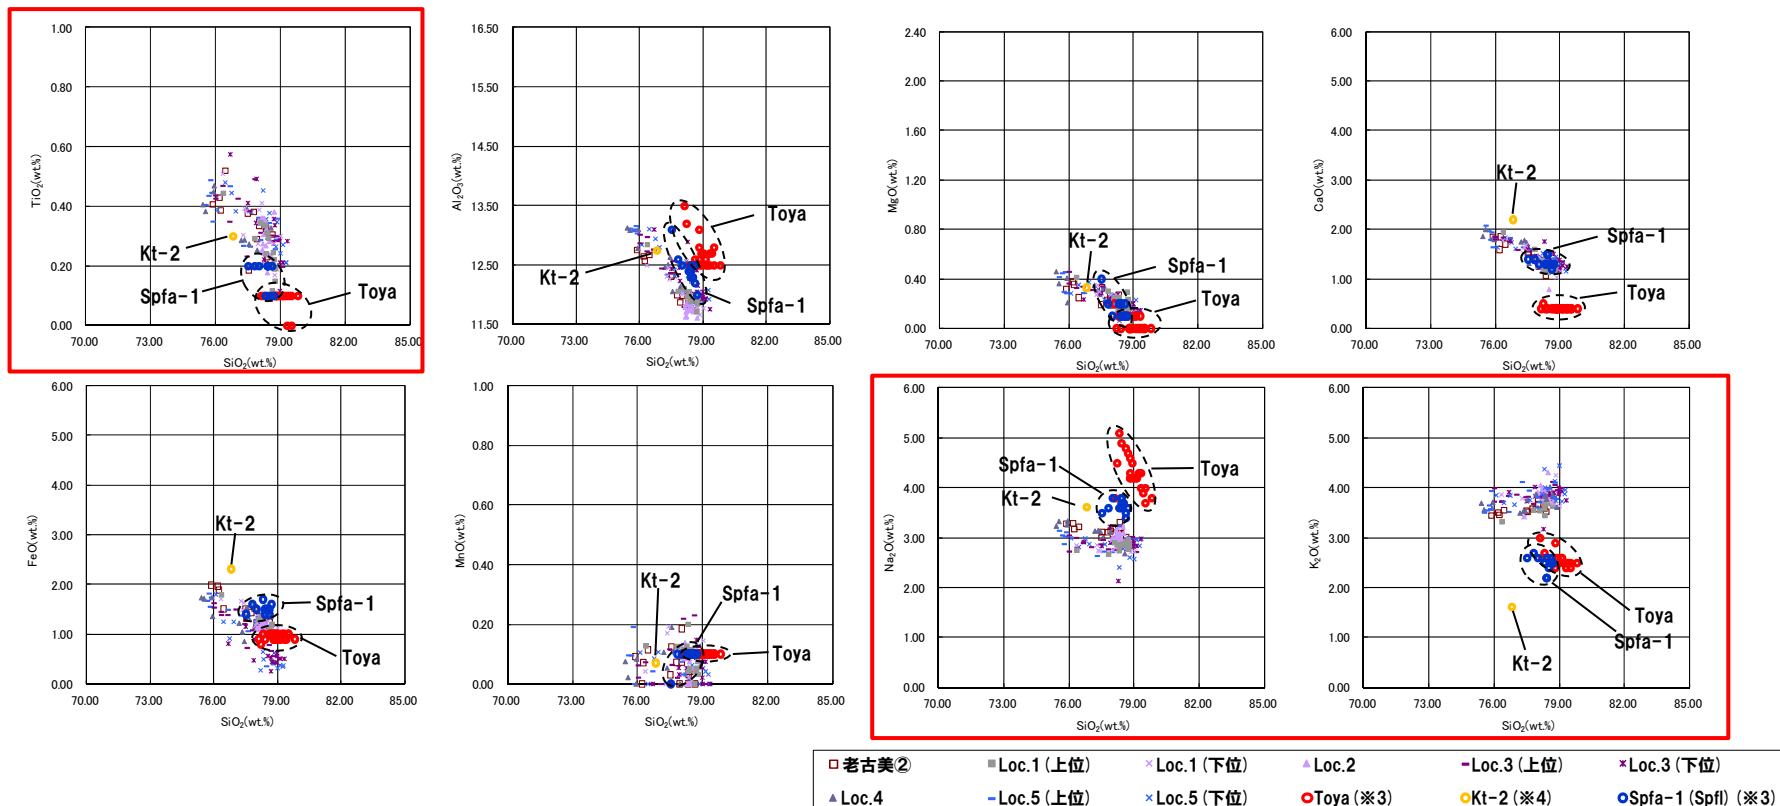
火山ガラスの主元素組成 (ハーカー図)

○火山ガラスの主元素組成のうち、 TiO_2^{*1} 、 Na_2O^{*2} 及び $K_2O^{*1,2}$ は、以下の範囲を主体とする(K_2O-TiO_2 図及び K_2O-Na_2O 図は次頁参照)。

- TiO_2 : 0.1~0.5wt.%
- Na_2O : 2.6~3.5wt.%
- K_2O : 3.4~4.4wt.%

○火山ガラスの主元素組成は、洞爺火山灰 (Toya), クツタラ第2火山灰 (Kt-2) 及び支笏第1降下軽石 (Spfa-1) には対比されない。

※1 和田ほか (2001) によれば、主要元素の中で、KとTiは、珪長質マグマ・タイプの違いを最も良く反映する元素であり、 K_2O-TiO_2 図でガラス組成の違いが明瞭に表れることから、しばしば給源火山の推定に使われてきた、とされており、青木・町田 (2006) においては、日本に分布する第四紀後期広域テフラの識別にあたり、 K_2O-TiO_2 図を用いている。

※2 本火砕流堆積物は、洞爺火山灰 (Toya), クツタラ第2火山灰 (Kt-2) 及び支笏第1降下軽石 (Spfa-1) と比較して、特に Na_2O 及び K_2O の値が異なる。

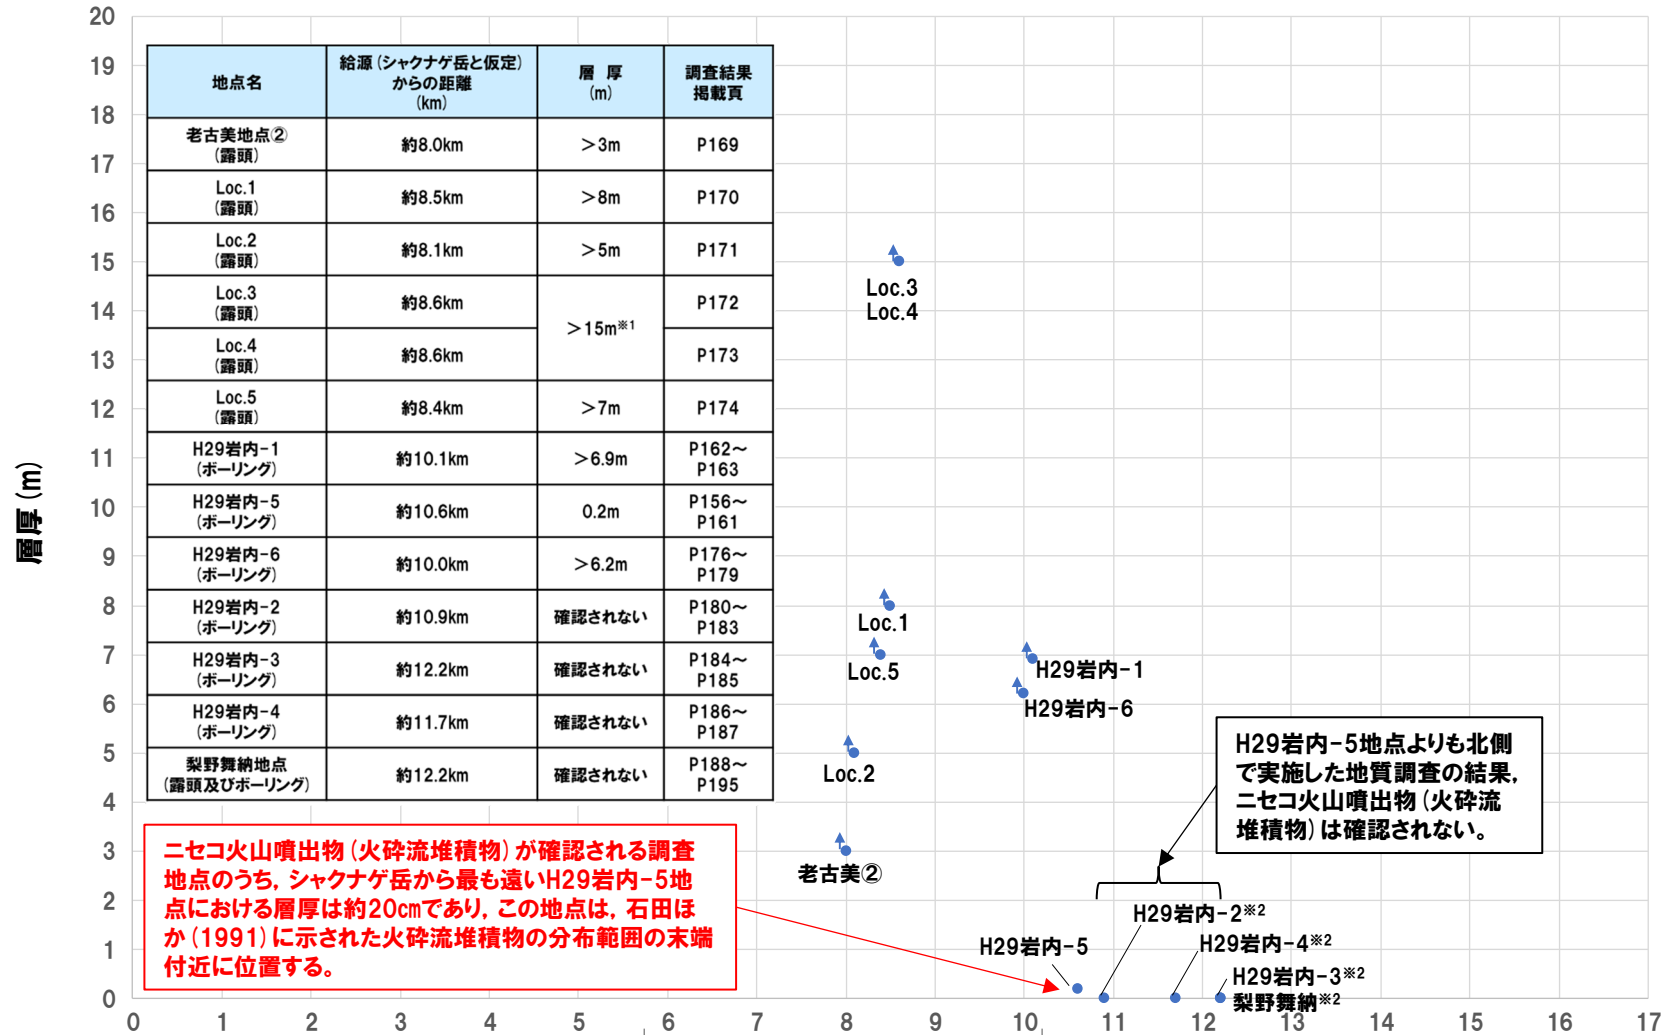
洞爺火砕流堆積物の洞爺カルデラからの距離と層厚(当社地表地質踏査結果に基づき作成)

ニセコ火山噴出物(火砕流堆積物)が確認される調査地点のうち、シャクナゲ岳から最も遠いH29岩内-5地点における層厚は約20cmであり、この地点は、石田ほか(1991)に示された火砕流堆積物の分布範囲の末端付近に位置する。

H29岩内-5地点よりも北側で実施した地質調査の結果、ニセコ火山噴出物(火砕流堆積物)は確認されない。

*2 ニセコ火山噴出物(火砕流堆積物)が確認されない調査地点については、層厚「0」として便宜的にプロットしている。

- 給源(シャクナゲ岳と仮定)からの距離とニセコ火山噴出物(火砕流堆積物)の層厚の関係については、データ数が少なく、評価が難しいものの、当該堆積物が確認される調査地点のうち、シャクナゲ岳から最も遠いH29岩内-5地点における層厚は約20cmであり、この地点は、石田ほか(1991)に示された火砕流堆積物の分布範囲の末端付近に位置する。
- また、H29岩内-5地点よりも北側で実施した地質調査(H29岩内-2, H29岩内-3, H29岩内-4及び梨野舞納地点)の結果、ニセコ火山噴出物(火砕流堆積物)は確認されない。

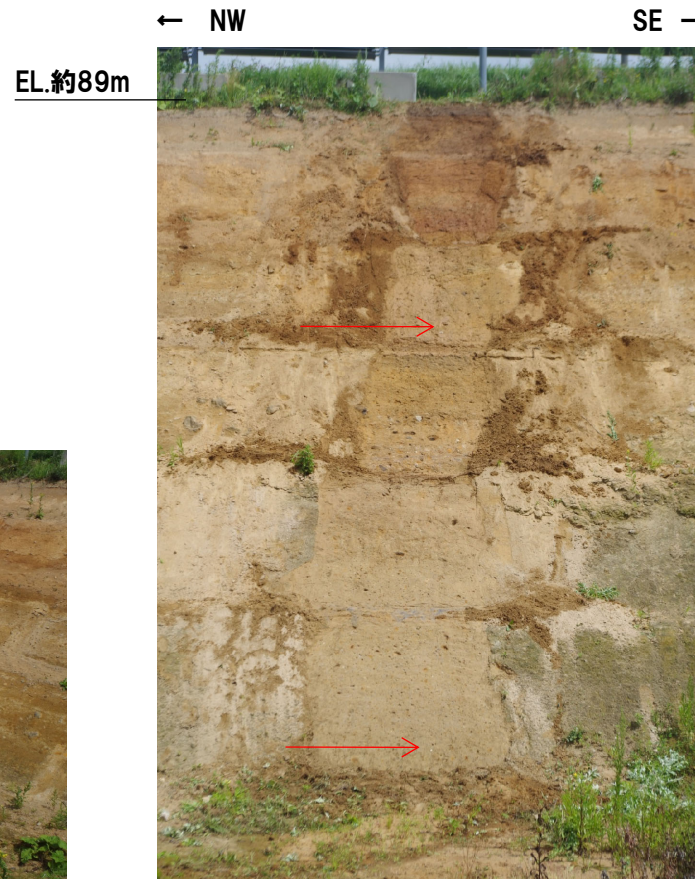
露頭状況 (Loc.1)

○表土の下位にニセコ火山噴出物(火砕流堆積物)が分布する。

ニセコ火山噴出物
(火砕流堆積物)
層厚:8m以上

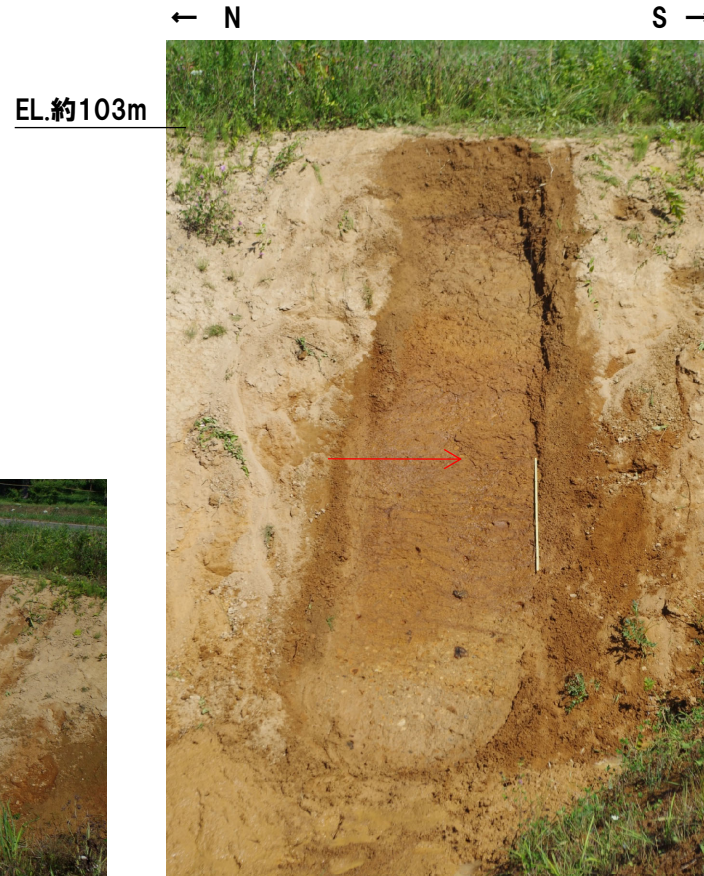
露头状況 (Loc.2)

○表土の下位にニセコ火山噴出物(火砕流堆積物)が分布する。

ニセコ火山噴出物
(火砕流堆積物)
層厚:5m以上

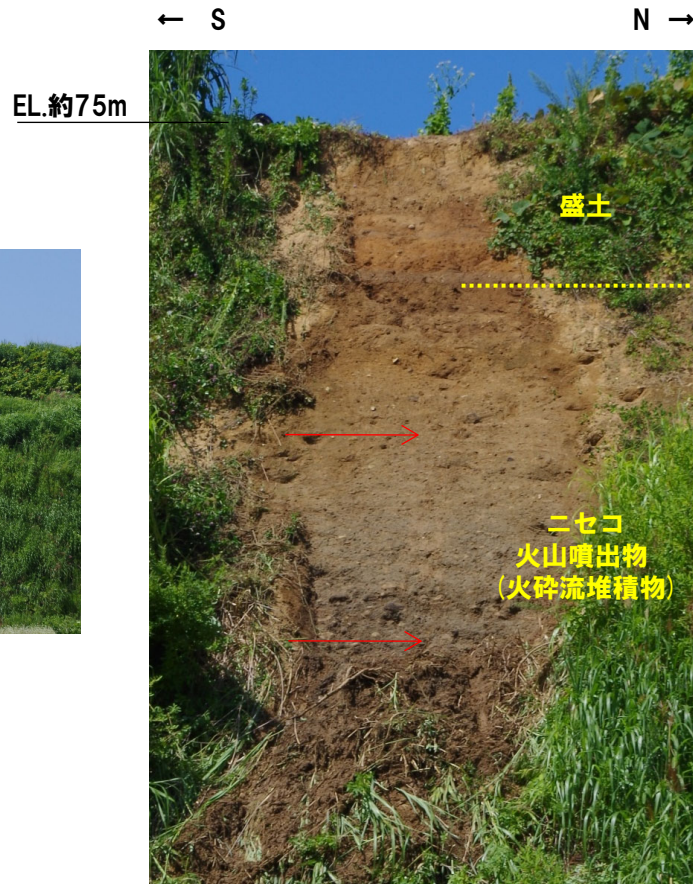
露頭状況 (Loc.3)

○盛土の下位にニセコ火山噴出物(火砕流堆積物)が分布する。

ニセコ火山噴出物
(火砕流堆積物)
層厚:7m以上

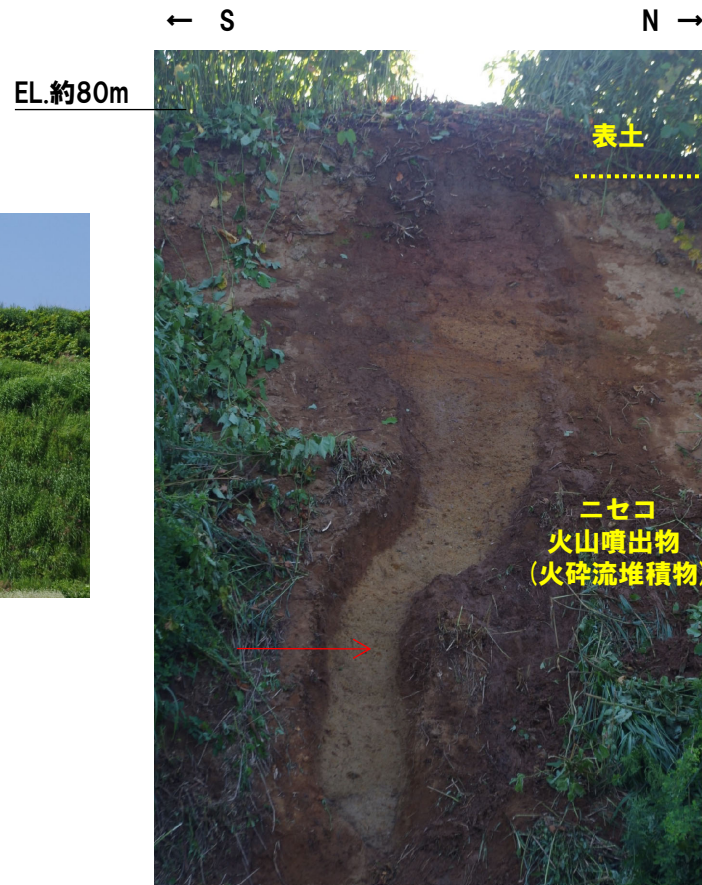
露头状況 (Loc.4)

○表土の下位にニセコ火山噴出物(火砕流堆積物)が分布する。

ニセコ火山噴出物
(火砕流堆積物)
層厚:8m以上

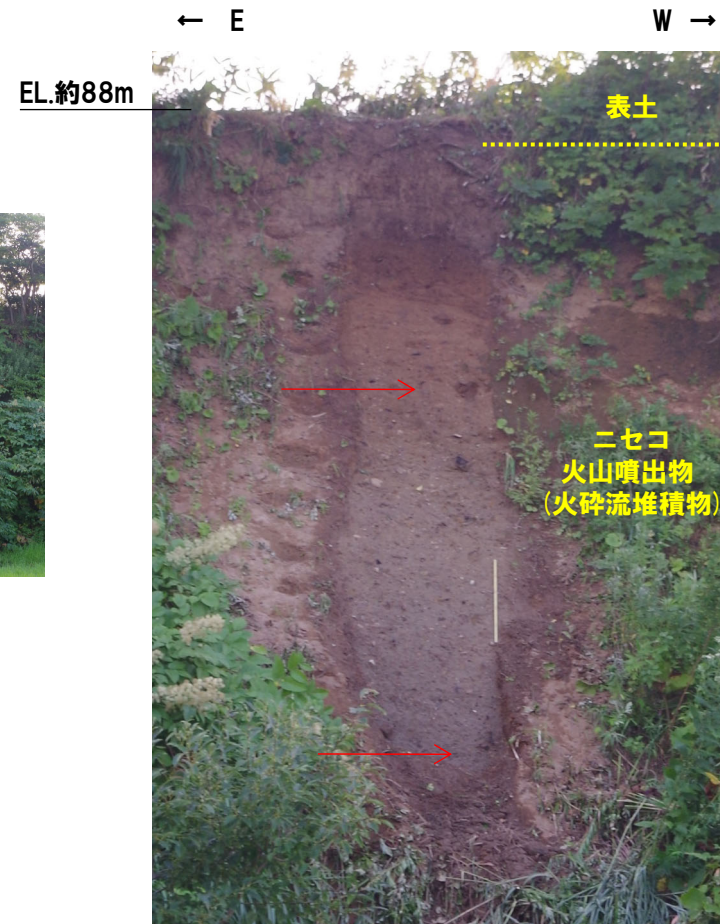
露頭状況 (Loc.5)

○表土の下位にニセコ火山噴出物(火砕流堆積物)が分布する。

ニセコ火山噴出物
(火砕流堆積物)
層厚:7m以上

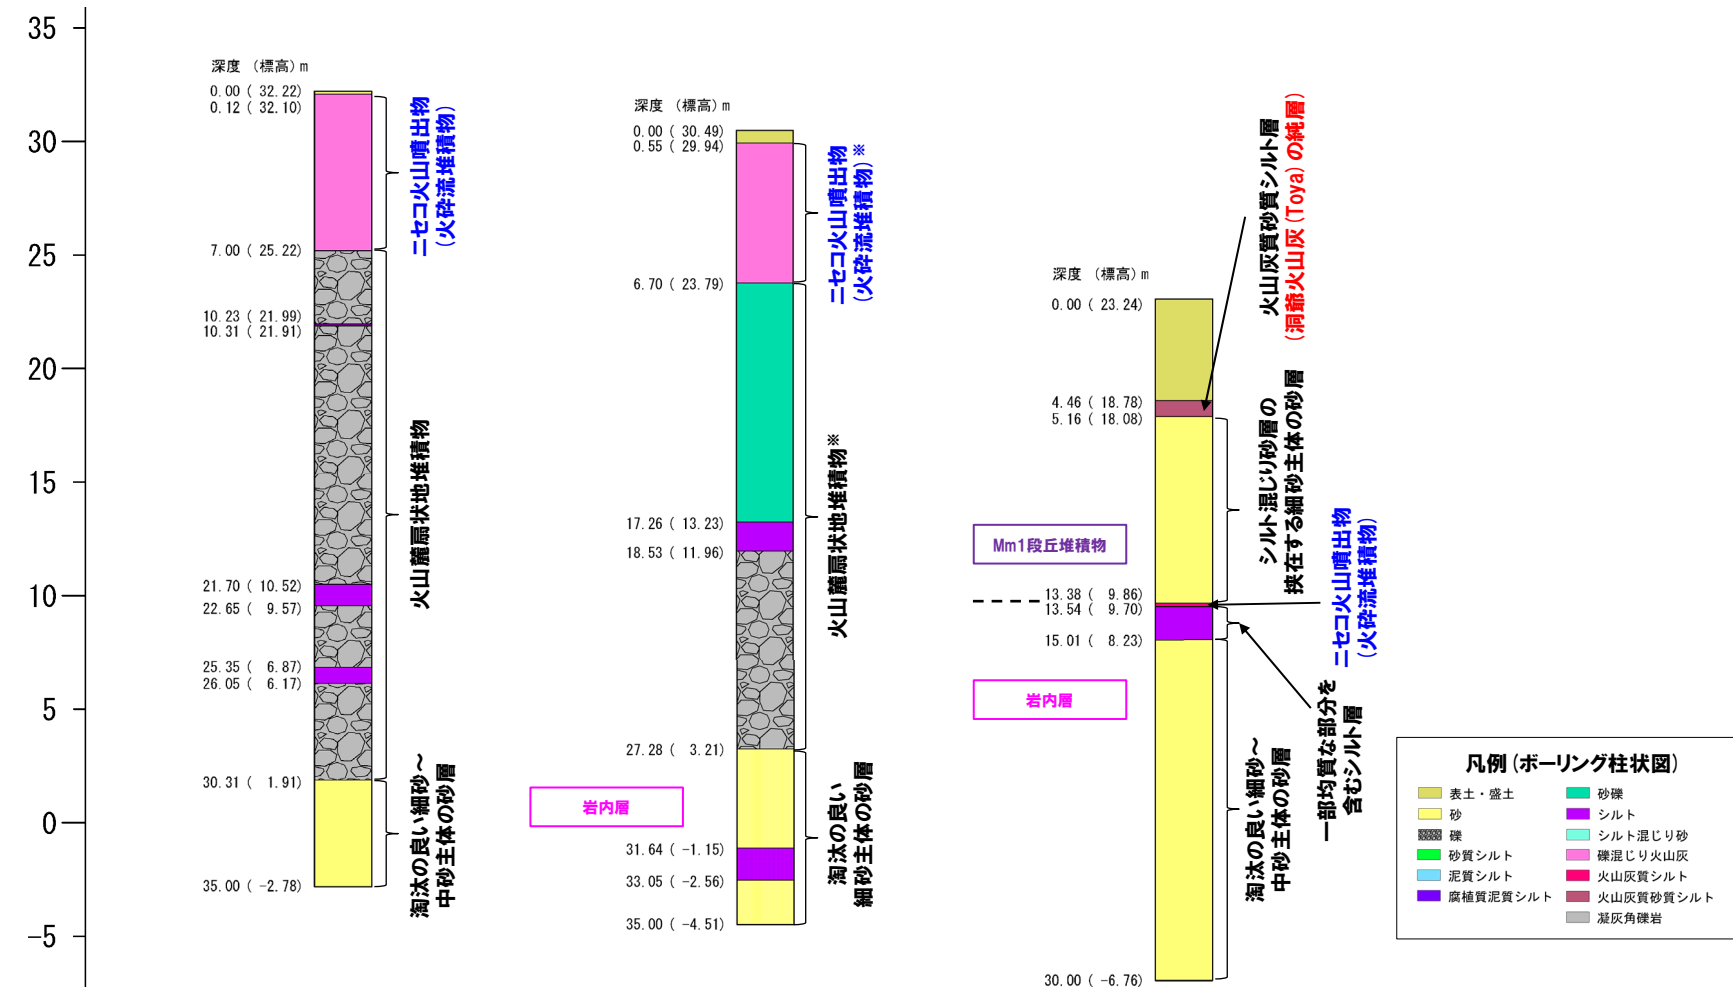
- 本地点においては、コア観察の結果、岩内層の上位の標高23.79~3.21m(深度6.70~27.28m)に火山麓扇状地堆積物及び標高29.94~23.79m(深度0.55~6.70m)に火山灰質シルト~軽石混じり砂礫層が認められる。
- 火山灰質シルト~軽石混じり砂礫層は、老古美地点②との層相対比から、老古美周辺で認められるニセコ火山噴出物(火砕流堆積物)に対比される。

※これまでH29岩内-6地点のボーリング柱状図において、火山麓扇状地堆積物とニセコ火山噴出物(火砕流堆積物)の境界を、深度8.13m(標高22.36m)と表示していたが、次頁のボーリングコア写真に示すとおり、深度6.70m(標高23.79m)の誤記であることから、今回修正を実施した。
