⑥ 照岸地点-追加火山灰分析・薄片観察結果 照岸1-3ボーリング(1/22) -

4. 積丹半島西岸における洞爺火砕流堆積物の有無に関する検討

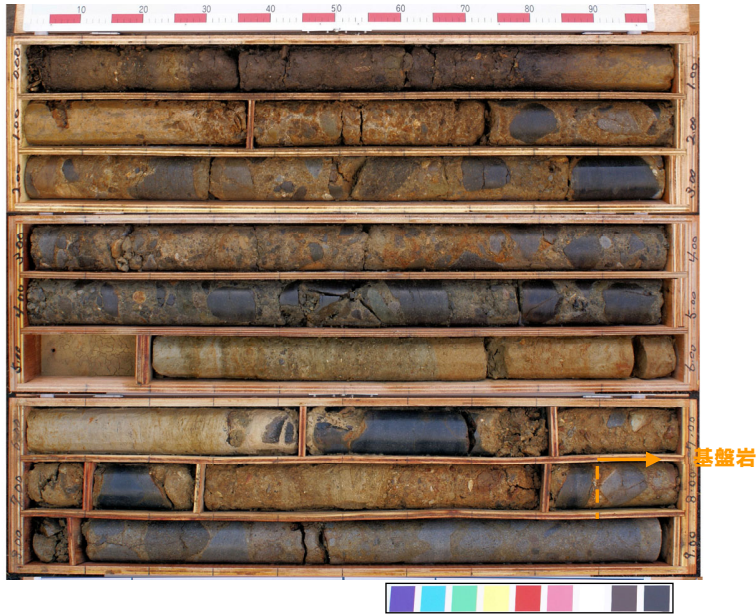
コア写真(深度0~9m)(2010年4月撮影)

照岸1-3 孔口標高 25.75m 掘進長 9.00m

標尺	標高	深	柱状	地質	色調	記
25.50	0.25			暗褐色 シルト質 シルト		有機質土混じりシルトで細砂~中砂混じる。 径0.8cm以下混濁する。
24.90	0.85			黒褐色 シルト		植物片多く混じる。径1cm以下の混濁する。
24.45	1.30			火山灰質 シルト	黄褐色	シルトは火山灰質で、やや均質。 細砂混じる。まれに径3cm以下混濁する。
				シルト 質砂礫	灰褐色	基質はシルト分多く混じる中砂~粗砂。 礫径:5cm以下主体(最大径5cm)に 礫径:50~70cm程度。 礫種:安山岩主体。シルト質。珪化岩が混じる。 1.20~1.65m:2.20~2.40m: 基質は火山灰混じりで暗褐色を呈す。#1 3.20~3.60m:礫径2cm以下で大径礫の混入少ない。

20.80	4.95			火山灰質 シルト	灰~暗	シルトは火山灰質で均質。 径0.3cm以下の軽石片がしばしば混入する。 まれに径1cm以下安山岩混濁する。
19.85	5.90			シルト	明灰	シルトは火山灰混じりで均質。 細粒火山灰。砂分混じるがやや均質。径0.2cmの軽石片混じる。 6.30~6.40m:安山岩混濁する。

19.35	6.40			火山灰 質砂礫	黄白	径0.3cm以下の軽石混濁。#2,3
18.45	7.30			輝石 質シルト	灰褐色	シルト混じりの細砂~中砂。混入礫径:4cm以下(最大径19cm)。 礫径:50~70cm程度。礫率:60~70%程度。 礫種:安山岩主体。シルト質。珪化岩混濁する。
18.20	7.55			輝石 質シルト	灰褐色	シルトは中砂~粗砂混じりで不均質。 径1cm以下の重片~角礫混濁する。

17.85	7.90			砂質 シルト	灰褐色	基質は粗砂混じりシルト。 礫径:2cm以下主体(最大径7cm)。 礫形:円~近角形。礫率:60~70%。礫種:安山岩主体。
17.30	8.45			輝石 質砂礫	黄褐色	割れ目少なく、15cm以上の棒状コアを呈す。 岩片は硬質。
16.75	9.00			輝石 質砂礫	黄褐色	割れ目少なく、50cm以上の棒状コアを呈す。 岩片は硬質。

※1 柱状図には、“火山灰質”等と記載されているが、R3.10.14審査会合以降に実施した火山灰分析の結果から、後述する検討において主に火山灰碎屑物からなるものではないと評価した(P304~P307参照)。
 ※2 柱状図には、“軽石”と記載されているが、R3.10.14審査会合以降に実施した薄片観察及び火山灰分析の結果から、軽石ではないと評価した(P304~P307参照)。

※3 深度6.40~6.50mには、柱状図に記載はないものの、R3.10.14審査会合以降に実施したコア再観察の結果、異種礫(安山岩礫)の混入を確認している。

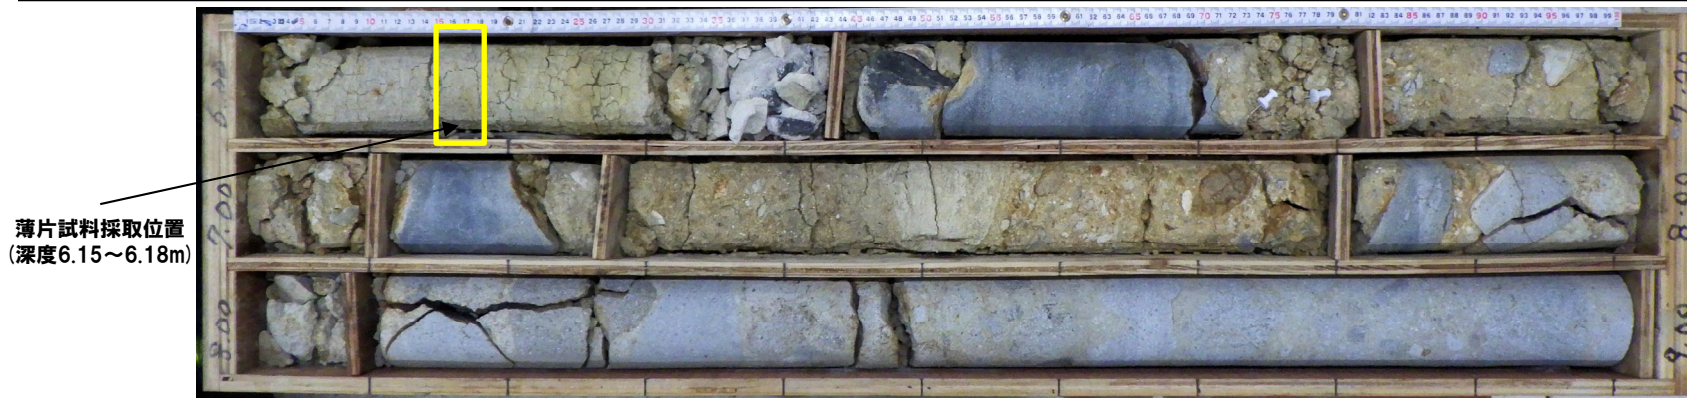
コア写真(照岸1-3;深度6～9m)(2022年4月撮影)

- 柱状図において、層相を「火山灰」としている深度6.0～6.4mについては、柱状図記事に「径0.2cmの軽石片混じる」との記載がなされていることから、R3.10.14審査会合以降、コア再観察を行った。
- 再観察の結果、軽石片の記載に対応すると判断される白色粒子が確認されたことから、当該粒子の同定を目的とした薄片観察を行った。
- 薄片作成前試料の観察面において、径0.2cm程度以下の白色粒子が点在する。

薄片試料採取位置
(深度6.15～6.18m)

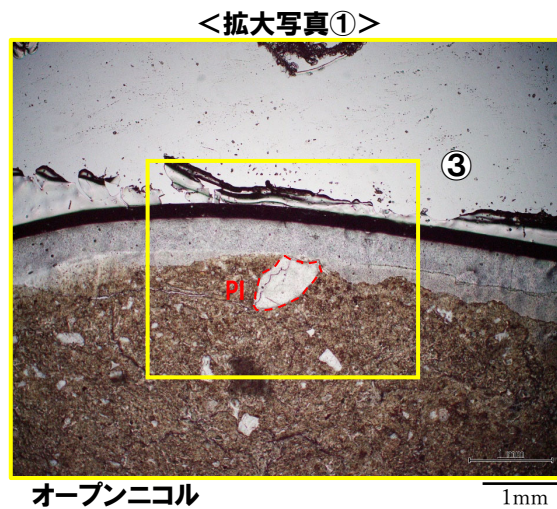
- 拡大写真①の約0.1cmの白色粒子に対応する粒子は、オープンニコルで無色であり、クロスニコルで低い干渉色を示し、劈開が認められることから、斜長石であると判断される。
- 拡大写真②の約0.1cm以下の白色粒子に対応する粒子は、オープンニコルで無色であり、クロスニコルで低い干渉色を示し、劈開及び双晶が認められることから、斜長石であると判断される。

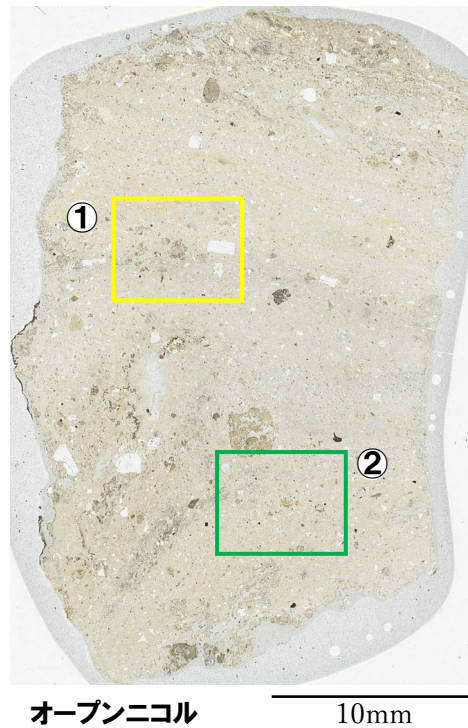
- 拡大写真①の約0.3cmの白色粒子に対応する粒子は、外形が明瞭であり、斑状組織が認められることから岩片であると判断される。
- 拡大写真②の約0.1cmの白色粒子に対応する粒子は、外形が明瞭であり、斑状組織が認められることから岩片であると判断される。
