⑧ 古宇川右岸地点-追加火山灰分析・薄片観察結果 神恵内M-2ボーリング(1/21) -

4. 積丹半島西岸における洞爺火砕流堆積物の有無に関する検討

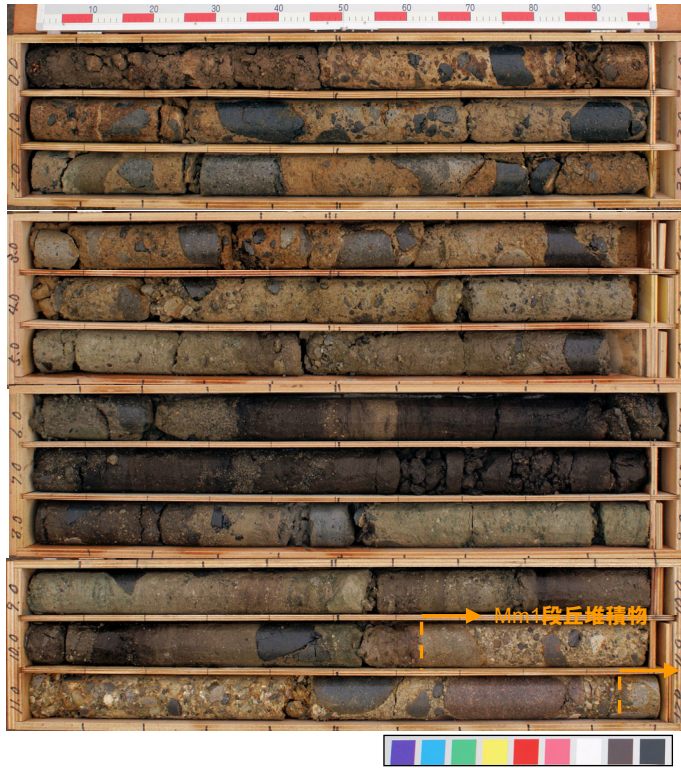
コア写真 (深度0~12m) (2010年4月撮影)

神恵内M-2 孔口標高 29.28m 掘進長 12.00m

標尺	標高 (m)	深度 (m)	柱状図	地質	色調	記
1	28.78	0.50	細粒じり有機質シルト	暗褐色		径3cm以下(最大径7cm)の安山岩角礫混じる有機質シルト。
2			シルト質砂礫	褐色		基質はシルト混じり粗砂。 粒径: 3cm以下(最大径12cm)主体。 形状: 歪円~角礫。 検率: 50~60%程度。 構成: 安山岩、デイサイト、シルト岩など。 0.50~0.85m: 基質は火山灰混じり※1
3						
4	24.98	4.30	細粒じり砂質シルト	褐色		シルトは粗砂混じる。粒径: 2cm以下(最大径3cm)主体。 形状: 歪角~角礫。 検率: 20~30%程度。 構成: 安山岩、デイサイト。 4.30~5.35m: 礫の混入率20%程度以下と低い。
5	23.93	5.35	細粒有機質土混じりシルト	暗褐色		シルトは有機質土混じり、粗砂~細砂混じる。 混入粒径: 3cm以下(最大径7cm)主体。 形状: 歪円~歪角礫。検率50%前後。 構成: 安山岩、デイサイト。
6	22.98	6.30	砂質シルト	淡緑灰		シルトは粗砂混じりで、不均質。 径0.8cm以下の軽石片、径3~7cmの安山岩礫が少量混入。※2 9.35~9.45m: 有機質シルトが挟在。
7			砂質シルト	淡緑灰		
8	21.03	8.25	黒炭	黒		シルトは有機質で、均質。 部分的に礫多く混じる。 6.55~6.60m: 砂質シルトが挟在。 砂分は細砂~中砂。径0.2cm以下軽石片混じる。※2 6.90~7.10m: 径2cm以下の重質礫が40%程度混じる。 7.35m: 厚さ3cmの粗砂が水平に挟在。 8.00~8.25m: 径3cm以下の歪角礫20%程度混じる。
9	19.78	9.50	火山灰	乳白		細粒火山灰が挟在。
10	18.73	9.55	凝結火山灰	淡緑灰		9.55~9.65m: 有機質シルトが挟在。 シルトは有機質で、砂分混じり不均質。 径0.5cm以下の軽石片、径10cmの安山岩礫が混入。※2 10.00~10.10m: 砂分がやや多い。
11	18.65	10.63	シルト質粗砂	褐色		基質はシルト混じり粗砂。 粒径: 3cm以下(最大径13cm)主体。 形状: 円~歪円礫。 検率: 80%以上。 構成: 安山岩、デイサイト、泥岩、砂岩、チャートなど。 岩石は硬質。

※1 柱状図には、“火山灰混じり”と記載されているが、R3.10.14審査会合以降に実施した火山灰分析の結果から、後述する検討において主に火山砕屑物からなるものではないと評価した(P462~P465参照)。
 ※2 柱状図には、“軽石片”と記載されているが、R3.10.14審査会合以降に実施した薄片観察及び火山灰分析の結果、軽石ではないと評価した(P462~P465参照)。

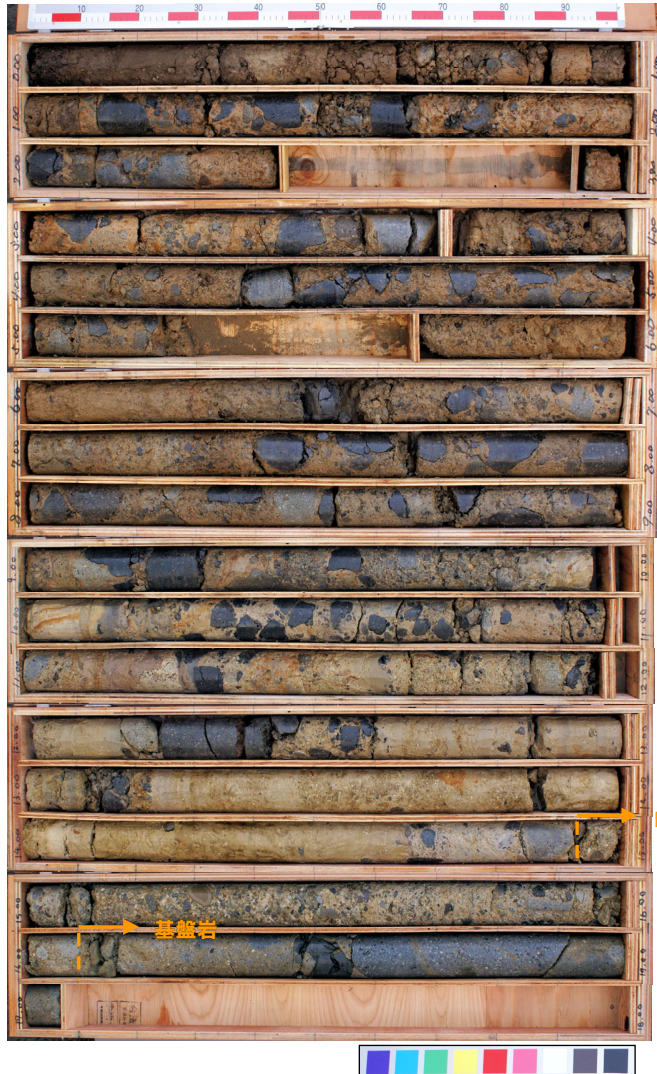
コア写真(深度0~17m) (2010年4月撮影)

神恵内M-3 孔口標高 33.05m 掘進長 17.00m

標尺	標高	深度	柱状	地質	地色	記
(m)	(m)	(m)	図	名	調	事
0	33.05	0.00	層状性堆積物	シルト質砂礫	黄褐色	シルトは粗砂混じりシルト。火山灰質でやや粘性あり。細砂: 5cm以下(最大径20cm)主体。粗砂: 50~70%程度。礫: 安山岩、デイスait。粒径: 2.00m。均質な火山灰質シルトが挟在。※1
1	32.45	0.60	層状性堆積物及び産錐堆積物	シルト質砂礫	黄褐色	シルトは粗砂混じりシルト。火山灰質でやや粘性あり。細砂: 5cm以下(最大径20cm)主体。粗砂: 50~70%程度。礫: 安山岩、デイスait。粒径: 2.00m。均質な火山灰質シルトが挟在。※1
2						
3						
4	29.35	3.70				
5	27.55	5.50	明	明	黄褐色	基質は粗砂混じりシルト。細砂: 10cm以下(最大径12cm)主体。粗砂: 50~70%程度。礫: 安山岩、デイスait。粒径: 5.45~5.50m。やや均質な火山灰質砂礫シルトが挟在。※1
6	26.75	6.30	明	明	黄褐色	シルトは粗砂が混入する。粗砂: 0.5cm以下(最大径10cm)主体。粗砂: 50~70%程度。礫: 安山岩。
7			層状性堆積物	シルト質砂礫	黄褐色	基質は粗砂混じりシルト。細砂: 10cm以下(最大径12cm)主体。粗砂: 50~70%程度。礫: 安山岩、デイスait。粒径: 9.00~9.05m。基質は火山灰質。※1 粗砂: 80%以上。
8						
9						
10	23.20	9.85	火山灰	乳濁	黄褐色	細粒火山灰で粘質。やや粘性あり。
11	22.90	10.15	明	明	黄褐色	基質は粗砂~中砂混じりの火山灰質シルト。細砂: 4cm以下(最大径6cm)主体。粗砂: 50~70%程度。礫: 黄色火山岩類多。
12	21.95	11.10	明	明	黄褐色	シルトは火山灰質。中砂~粗砂混入。粗砂: 2cm以下(最大径5cm)主体。粗砂: 50~70%程度。礫: 黄色および暗灰色安山岩、デイスait。粒径: 11.10~11.50m。シルトは粘質。12.05~12.20m: やや均質な砂質シルトが挟在。※2

※1 柱状図には、「火山灰質」と記載されているが、R3.10.14審査会合以降に実施した火山灰分析等の結果から、後述する検討において、主に火山砕屑物からなるものではないと評価した(P466~P469参照)。

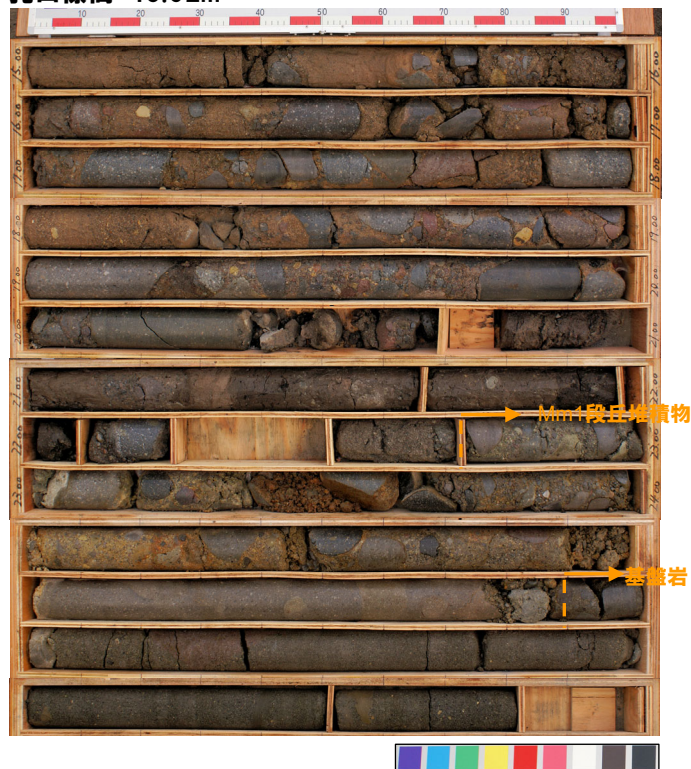
コア写真(深度15~27.5m)(2010年4月撮影)

神恵内H-1 孔口標高 45.02m 掘進長 27.50m

標尺	標高 (m)	深度 (m)	柱状図	地質	色調	記
16	29.42	15.60	砂	褐		上方細粒化構造あり。 15.00~15.15m: シルト混じりの細砂~中砂。 15.15~15.40m: 細砂混じりの中砂~粗砂。 15.40~15.50m: 硬質のシルト混じり中砂。 礫径: 1cm以下(最大径5cm)主体。礫率: 30~40%。 15.50~15.60m: シルト質細砂。
17			シルト混じり中砂	暗褐灰		基質はシルト混じり中砂~粗砂。礫径: 10cm以下(最大径30cm)主体。 礫形: 歪円~歪角礫。礫率: 70~80%程度。礫種: 安山岩主体。 礫の色調は暗灰、灰、紫灰および暗赤灰と雑多。シルト岩、風化流紋岩礫混じる。
18	27.02	18.00	砂	暗褐灰		細砂~粗砂で上方細粒化構造あり。 径0.5cm以下礫が少量混じる。扁平礫にインプリケーションあり。
19	26.77	18.25	シルト混じり砂礫	暗褐灰		基質はシルト混じり粗砂。 礫径: 10cm以下(最大径30cm)主体。 礫形: 歪円~歪角礫。礫率: 70~80%程度。礫種: 安山岩主体。 礫の色調は暗灰、灰、紫灰および暗赤灰と雑多。 シルト岩、風化流紋岩礫混じる。
20	24.22	20.80	礫有混雑じりシルト	暗褐灰		シルトは有機質で、砂分混じる。 混入礫径: 径2cm以下(最大径7cm)主体。礫形: 円~歪角礫。礫率: 10~20%程度。 礫種: 安山岩、デイサイト主体。 20.90m: 厚さ1cmの火山灰質シルト(乳灰色)が挟在。 21.30~21.35m: 火山灰質細砂混じり。
21	22.57	22.45	シルト質砂礫	暗灰		基質は粗砂混じりの火山灰質シルト。 礫径: 8cm以下主体。礫形: 歪円~角礫。礫率: 70~80%。礫種: 安山岩主体。
22	22.30	22.70	砂	褐		基質はシルト混じり粗砂。固結度やや良好。 礫径: 10cm以下(最大径13cm)主体。 礫形: 円~歪円礫。礫率: 70~80%。礫種: 安山岩主体。
23	19.12	25.90	砂	暗褐灰		25.00~25.80m: 凝灰角礫岩の礫(ハイアロクラスタイト)。 25.80~25.90m: 円礫混じる砂礫。

※柱状図には、“火山灰質”と記載されているが、R3.10.14審査会合以降に実施した火山灰分析等の結果から、後述する検討において、主に火山砕屑物からなるものではないと評価した(P460~P461参照)。

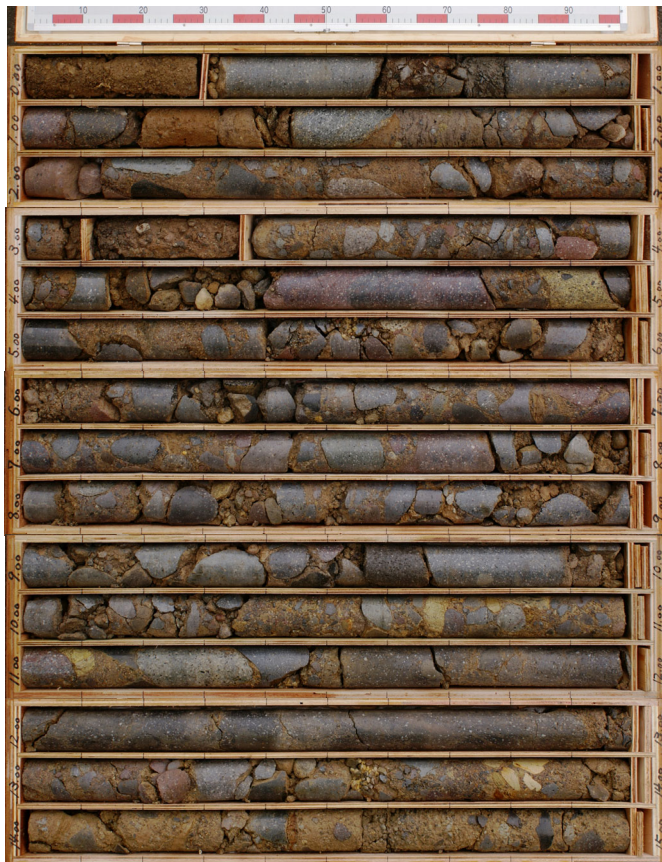
コア写真(深度0~15m)(2010年11月撮影)

古宇川右岸-2 孔口標高 55.01m 掘進長 25.00m

標尺	標高	深	柱状	地質	色調	記
(m)	(m)	(m)	図	名	調	事
54.71	0.30			砂質シルト	暗褐色	表土。植物根混入。0.1mで植物根混入。
53.81	1.20			有機質シルト	黒褐色	基質には、砂質シルトが混じる。0.6~1.1mで植物根混入。線率:70~90%。粒径:10~100mm主体、最大300mm。線形:角~歪角線。0.3~0.6m:0.8~1.1m:安山岩塊。
53.76	1.31			泥じり砂	暗褐色	線率:70~90%。粒径:10~100mm主体、最大300mm。線形:角~歪角線。0.3~0.6m:0.8~1.1m:安山岩塊。
53.76	1.31			砂質シルト	明褐色	細粒散在。
53.59	1.47			シルト質砂	黄褐色	基質はシルト質砂。線率:50%程度。粒径:60mm以下主体。線形:歪円~歪角線。線率:安山岩。
53.59	1.47			灰	暗褐色	シルト質の砂でラミナが発達している。
53.59	1.47			シルト質砂	黄褐色	基質は中粒~粗粒のシルト質砂~砂。下位に向かって基質優勢となる。1.73~13.90m:線率:60~70%。粒径:80mm以下主体で100~200mmの線点在。最大1.400mm。線形:歪円~角線。下位に向かって角線優勢。線率:安山岩主体。
53.59	1.47			シルト質砂	黄褐色	8.6~9.4m:基質中に火山灰混入。*
53.59	1.47			シルト質砂	黄褐色	11.5~12.9m:安山岩塊。
53.59	1.47			シルト質砂	黄褐色	12.9~15.05m:細粒多く混じる。
53.59	1.47			シルト質砂	黄褐色	13.90~16.05m:基質:明黄褐色。線率:30~40%。

※柱状図には、“火山灰”と記載されているが、R3.10.14審査会合以降に実施した火山灰分析の結果から、後述する検討において、主に火山砕屑物からなるものではないと評価した(P480~P481参照)。

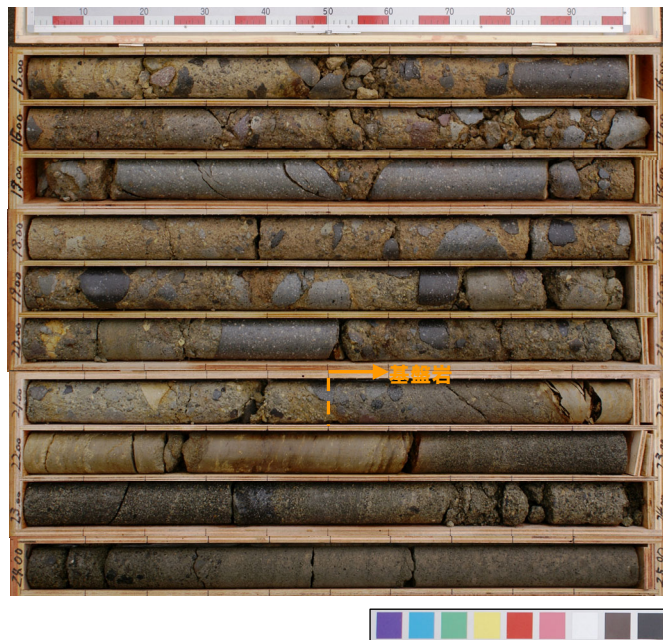
コア写真(深度15~25m) (2010年11月撮影)

古宇川右岸-2 孔口標高 55.01m 掘進長 25.00m

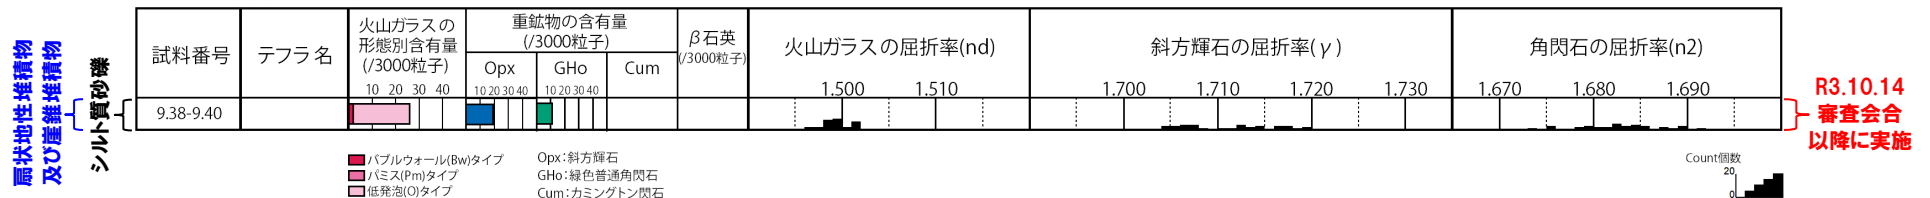
火山灰分析結果 (深度9.38~9.40m)

・深度8.60~9.40mを対象とした火山灰分析 (組成分析、屈折率測定及び主成分分析) の結果、支笏第1降下軽石 (Spfa-1) 及び洞爺火山灰 (Toya) に対比される火山ガラスが認められるものの、火山ガラスの粒子数が少ない (26/3000粒子)。
