H26共和-5地点 ボーリングコア写真(1/4)

2.2 岩内平野西部で実施したボーリング調査結果

H26共和-5 孔口標高 8.39m 掘進長 100.00m

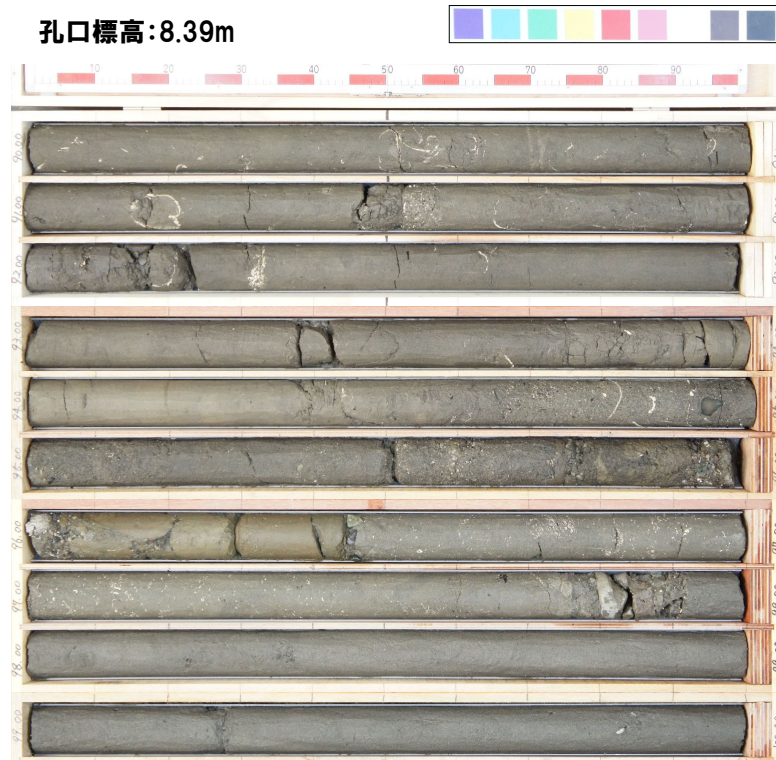
コア写真(深度90~100m)

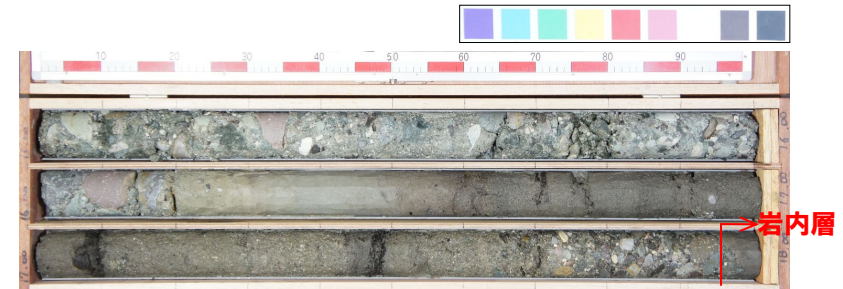
コア写真(深度15~18m) 別孔

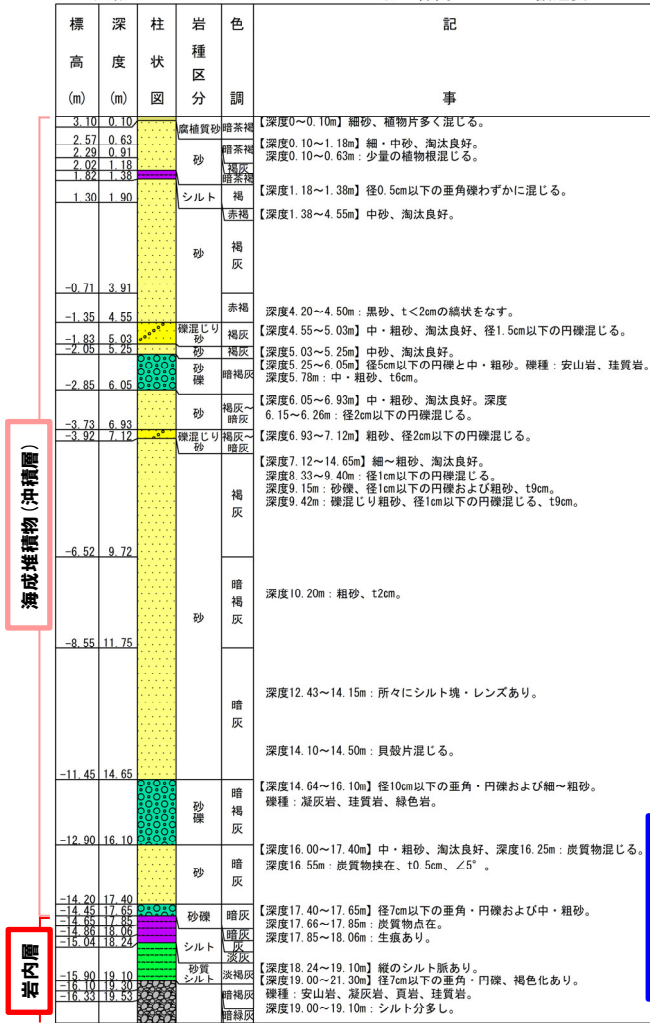
ボーリング柱状図(深度0~20m)

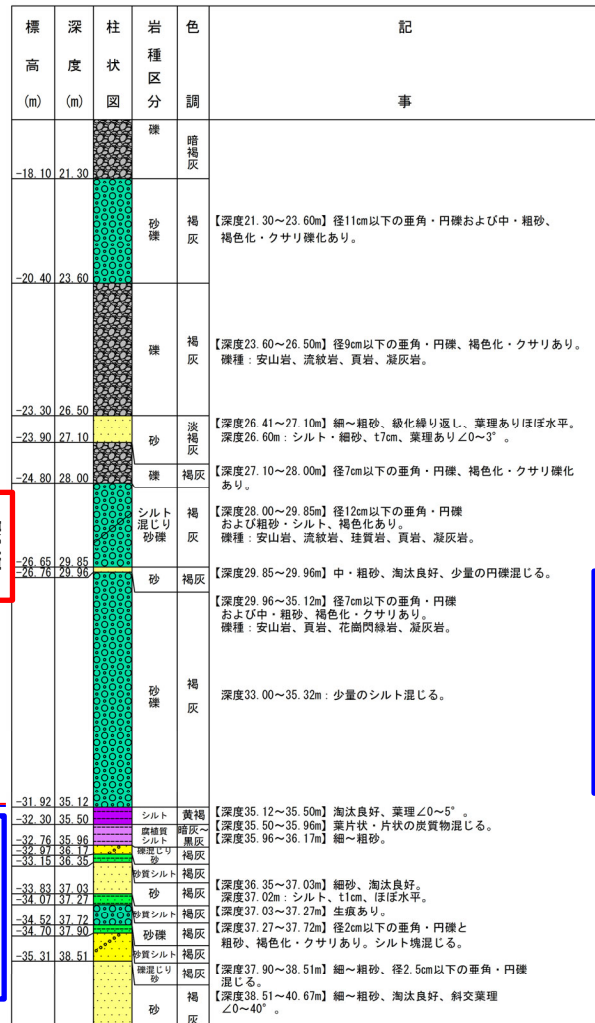
ボーリング柱状図(深度20~40m)

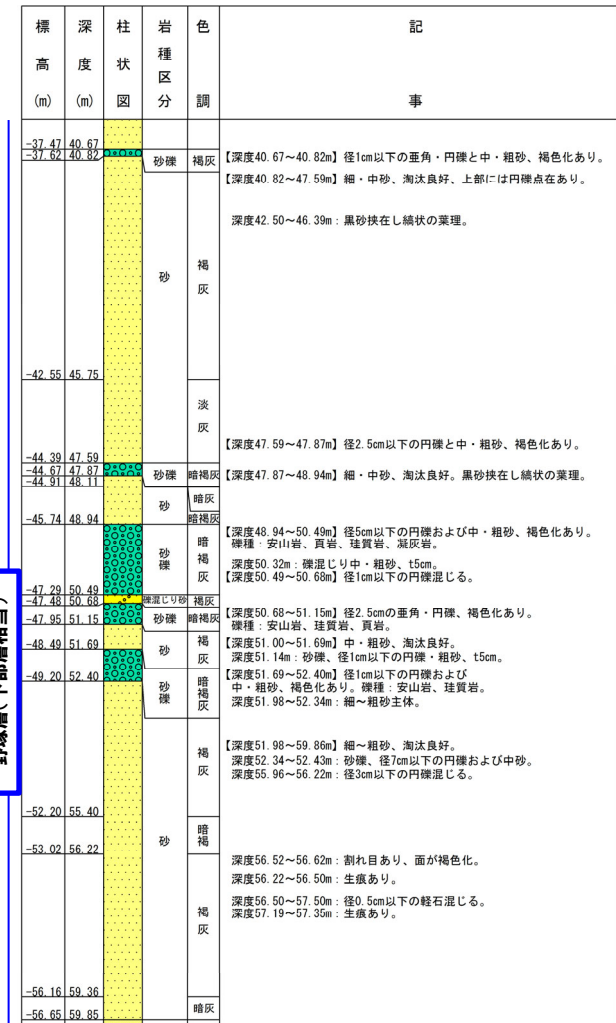
ボーリング柱状図(深度40~60m)
