## ⑥ 照岸地点-追加火山灰分析・薄片観察結果 照岸1-5ボーリング(1/12) -

# 4. 積丹半島西岸における洞爺火砕流堆積物の有無に関する検討

## ⑥ 照岸地点-追加火山灰分析・薄片観察結果 照岸1-5ボーリング(2/12) -

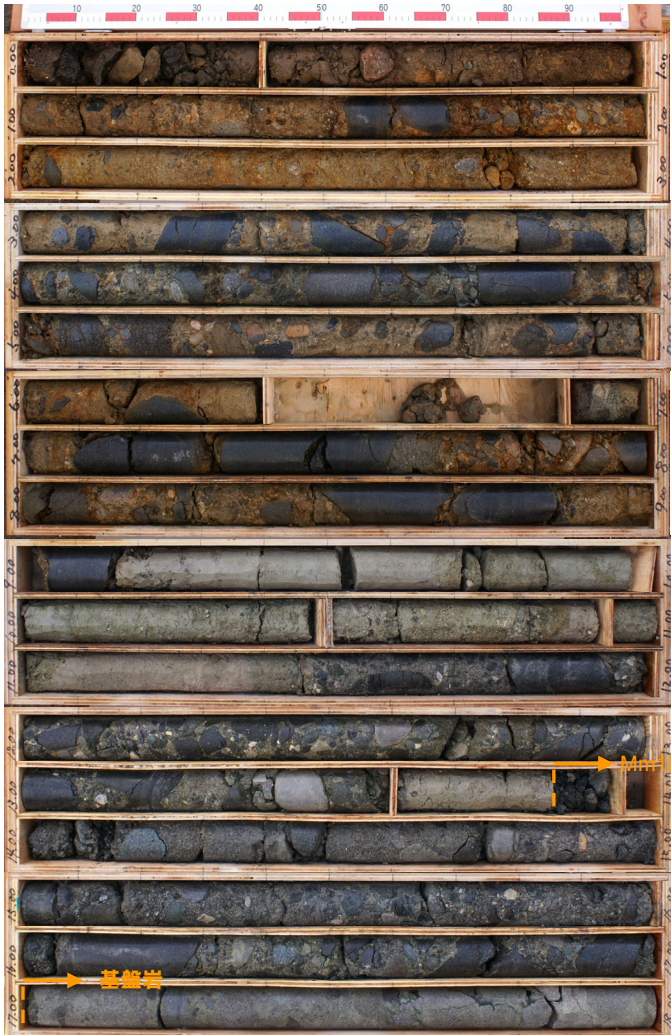
コア写真(深度0~18m)(2010年4月撮影)

照岸1-5 孔口標高 38.10m 掘進長 18.00m

標尺	標高	深	柱状	地質	色	記
(m)	(m)	(m)	図	名	調	事
37.75	0.35		○	標	暗緑	径8cm以下の角礫主体。標には有機質シルトが付着。
37.30	0.80		○	標	暗緑	シルトは若干有機質。径3cm以下(最大径5cm)の角礫混入。
36.05	2.05		○	シルト混じり砂	暗緑	基質はシルト混じり粗砂~中砂。標影:3cm以下主体(最大径4cm)。標影:垂角~角礫。標率:60~70%程度。標種:安山岩主体。珪化岩混入。

28.95	9.15		○	シルト混じり砂	暗緑	基質はシルト混じり粗砂。標影:6cm以下主体(最大径20cm)。標影:垂角礫。標率:70~80%程度。標種:安山岩主体。7.60~7.70m:粗砂が挟在。
28.00	10.10		○	シルト	暗緑	シルトは均質。9.65~9.75m:砂分多く混じり、径1cm以下の軽石片混入。 <sup>※2</sup> 9.75~10.00m:粗砂混入。

27.05	11.05		○	標	暗緑	シルトは粗砂~中砂混じりで不均質。10.10~10.90m:径0.5cm以下の軽石片混入。 <sup>※2</sup> 10.90~10.95m:砂分少なく、火山灰混入。 <sup>※1</sup>
26.65	11.45		○	火山灰質シルト <sup>※1</sup>	暗緑	シルトは粗砂~中砂混じりで不均質。 <sup>※2</sup> 11.35~11.45m:シルト混じり粗砂が挟在。

※1 柱状図には、「火山灰質」と記載されているが、R3.10.14審査会合以降に実施した後述する近接ボーリング(照岸1-3ボーリング)との対比から、後述する検討において、主に火山砕屑物からなるものではないと評価した(P316~P319参照)。

※2 柱状図には、「軽石片」と記載されているが、R3.10.14審査会合以降に実施した薄片観察及び火山灰分析の結果から、軽石ではないと評価した(P316~P319参照)。

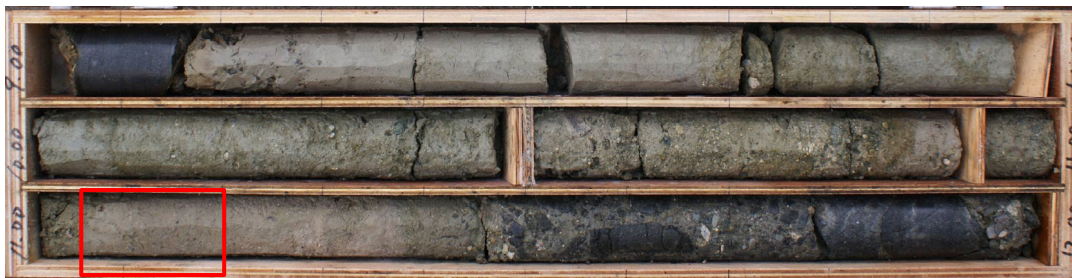
コア写真(深度9～12m)(2010年4月撮影)

- 柱状図において、層相を「火山灰質シルト」としている深度11.05～11.45mについては、柱状図記事に「径0.2cm以下の軽石片混じる」との記載がなされていることから、R3.10.14審査会合以降、コア再観察を行った。
- 再観察の結果、“軽石片”は、白色粒子として識別されたことから、軽石であるか否かを確認するため、当該粒子を対象に、火山灰分析を目的として試料を採取した。

- “軽石片”に対応する白色粒子を対象として試料を採取したが、顕微鏡観察の結果、屈折率測定及び主成分分析に供する火山ガラスは確認されない。

□ : 白色粒子採取範囲

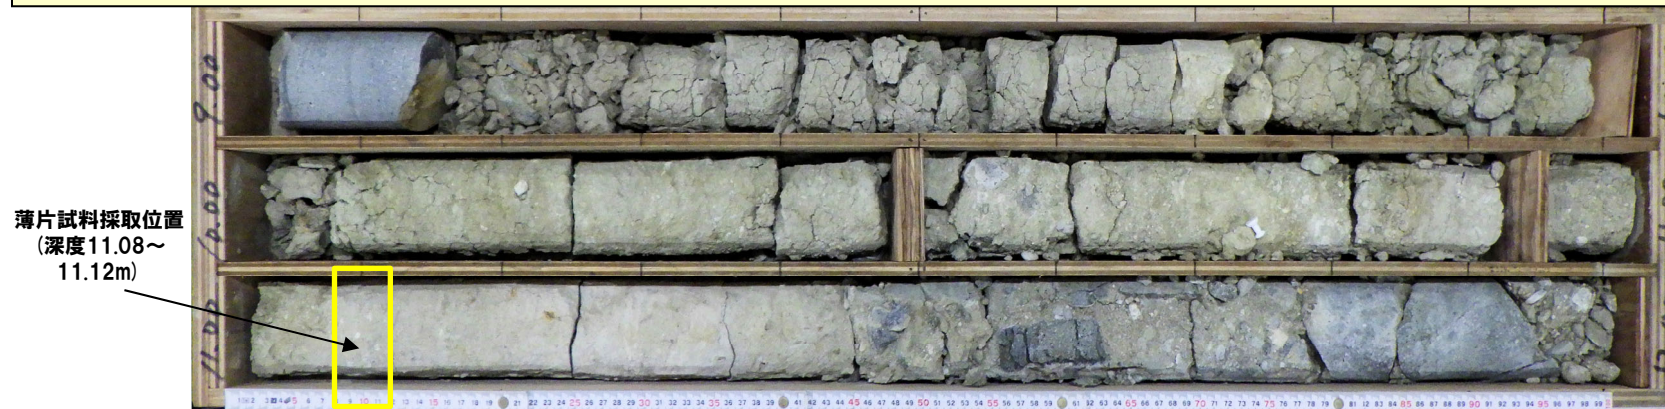
コア写真(照岸1-5;深度9～12m)(2022年4月撮影)

- 柱状図において、層相を「火山灰質シルト」としている深度11.05～11.45mについては、柱状図記事に「径0.2cm以下の軽石片混じる」との記載がなされていることから、R3.10.14審査会合以降、コア再観察を行った。
- 再観察の結果、“軽石片”に対応すると判断される白色粒子が確認されたことから、当該粒子の同定を目的とした薄片観察を行った。
- 薄片作成前試料の観察面において、径0.2cm程度の粒子を含む白色粒子が点在する。

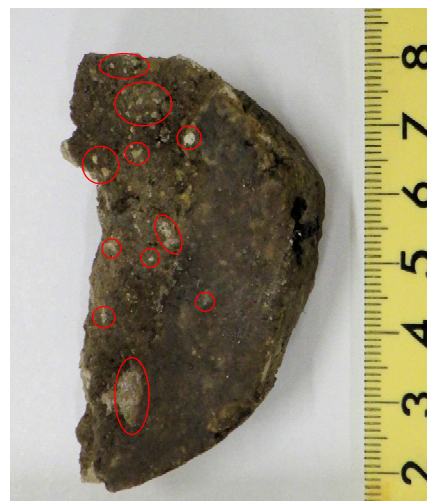
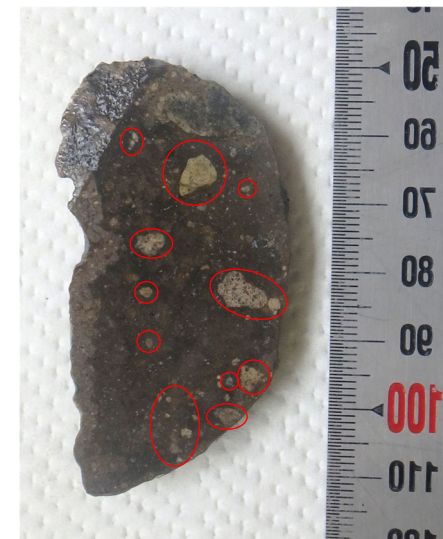
薄片作成前試料(観察面)(左右反転)

凡例  
○:白色粒子

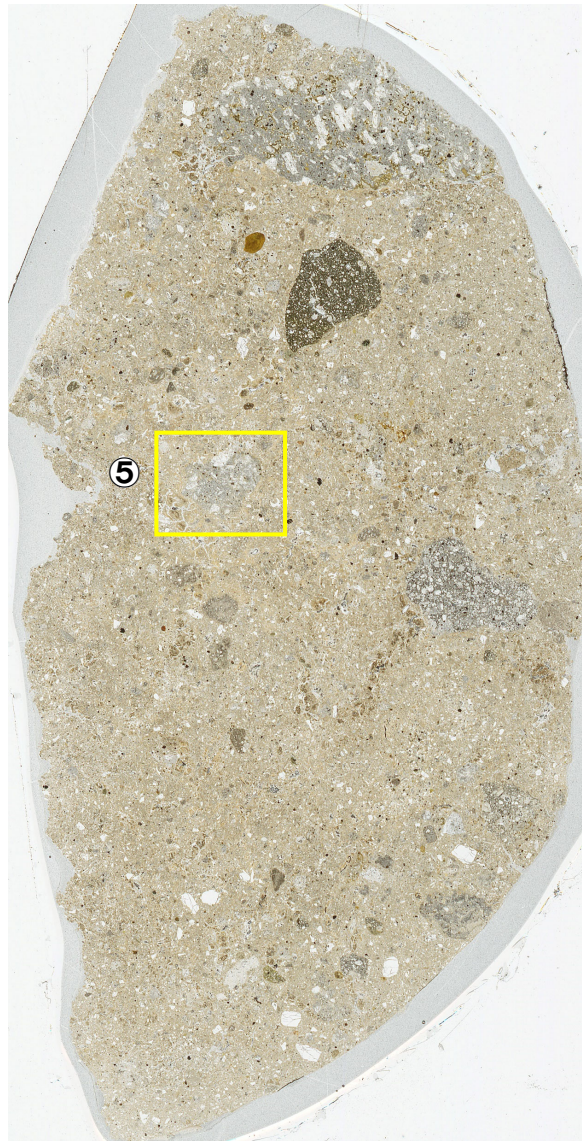
&lt;拡大写真⑤&gt;

○拡大写真⑤の約0.4cmの白色粒子に対応する粒子は、外形が明瞭であり、斑状組織が認められることから岩片であると判断される。

Rf: 岩片

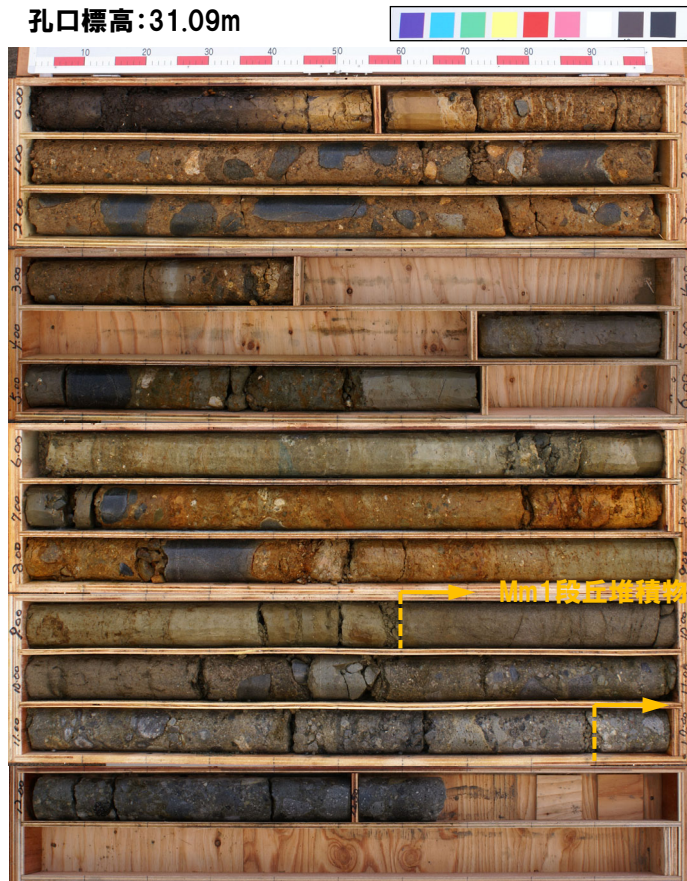
コア写真(深度0~12.5m) (2010年4月撮影)

照岸2-2 孔口標高 31.09m 掘進長 12.50m

標高	深度	柱状	地質	色調	記
(m)	(m)	図	名	調	事
30.69	0.40		有機質土	黒	植物片多く混じる。
30.38	0.70		シルト	褐	シルトは均質で、植物片混じる。下端傾斜50°。
			シルト		
			質砂		
			礫		
27.24	3.85		シルト	灰	シルトで均質。
26.84	4.10		礫	黒	砂は粗砂で、細砂混じる。径5cm以下の骨角礫が10~20%程度混じる。径0.2cm以下の軽石片混じる。*

26.39	4.70		シルト	褐	シルトは均質で、植物片混じる。径0.2cm以下の軽石片混じる。*
26.09	5.00		シルト	灰	シルトは均質で、砂混じり。
26.78	5.30		シルト	灰	シルトは均質で、砂混じり。
26.09	6.00		シルト	灰	シルトは均質。径0.5cm以下の軽石片混じる。*

※ 柱状図には、“軽石片”と記載されているが、R3.10.14審査会合以降に実施した火山灰分析の結果及び後述する同一地形面上且つ汀線方向に位置するボーリング(照岸1-5ボーリング)との対比から、軽石ではないと評価した(P332~P333参照)。

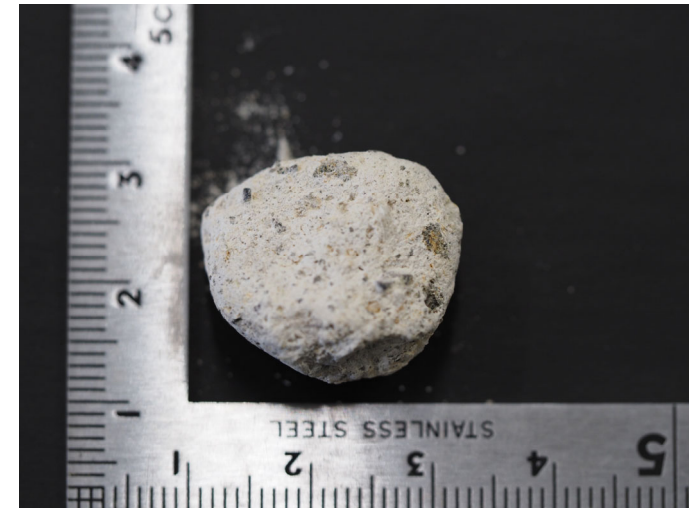
採取試料

- “軽石片”に対応する白色礫を対象として試料を採取したが、顕微鏡観察の結果、屈折率測定及び主成分分析に供する火山ガラスは確認されない。

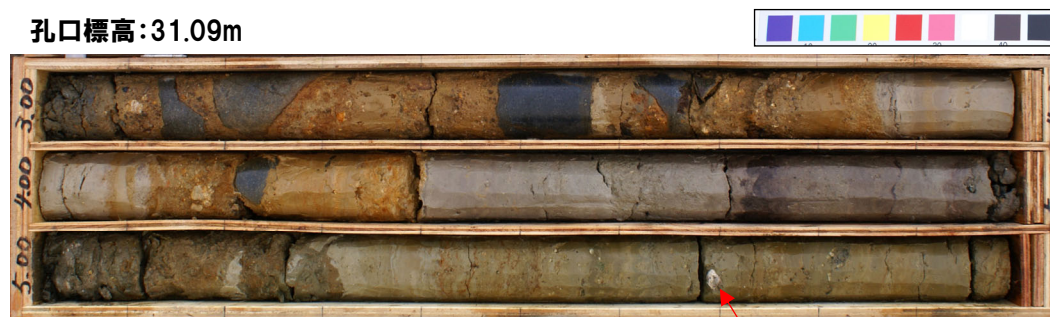
コア写真(別孔 深度3~5m) (2010年4月撮影)

- 柱状図において、層相を「シルト」としている深度5.30～6.00mについては、柱状図記事に「径0.5cm以下(最大2cm)の軽石片混じる」との記載がなされていることから、R3.10.14審査会合以降、コア再観察を行った。
- 再観察の結果、“軽石片”の記載に対応すると判断される白色礫が確認されたことから、軽石であるか否かを確認するため、当該礫を対象に、火山灰分析を目的として試料を採取した。

採取した白色礫
