川内原子力発電所 1, 2号炉
運転期間延長認可申請
(審査会合における指摘事項の回答)

2023年 1月11日

九州電力株式会社

1-1 アルカリ骨材反応の潜在膨張性について

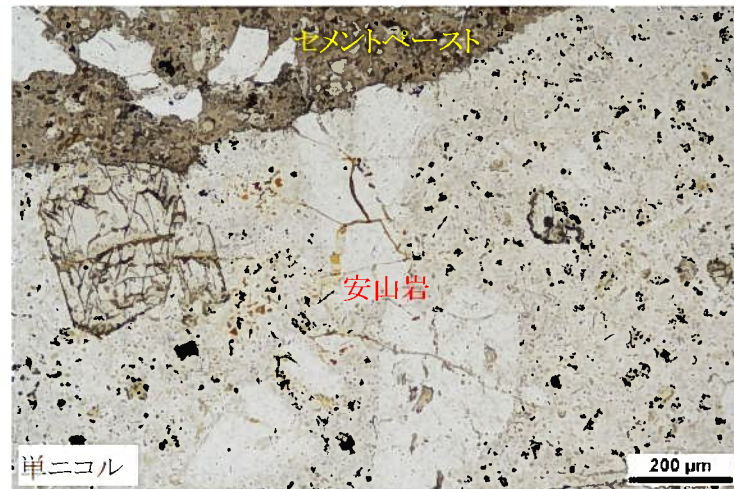
(薄片A)

観察部位 (2号炉) : 取水槽 (海中帯)

安山岩は、斜長石や輝石の斑晶と、その粒間を埋める微細な組織からなる石基から構成される。安山岩において、膨張や劣化を生じるような進行したアルカリ骨材反応の現象としての膨張ひび割れは認められなかった。

⇒骨材に反応リムの形成(i)とゲルの滲み(ii)が認められたものの、極めて軽微な反応状況であった。
