ヒアリングにおけるコメント回答資料

泊発電所3号炉審査資料	
資料番号	資料4-1
提出年月日	2023年1月13日

A：火災感知器を設置しない設計とする場所について、現場状況等の詳細を以下に記載する。

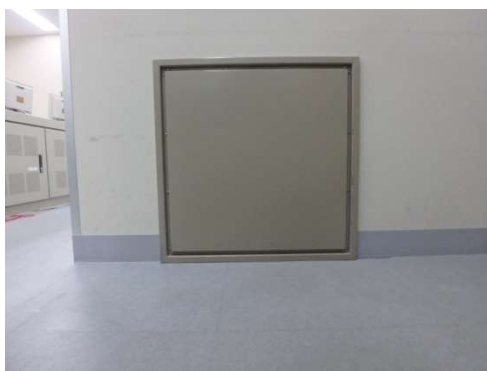
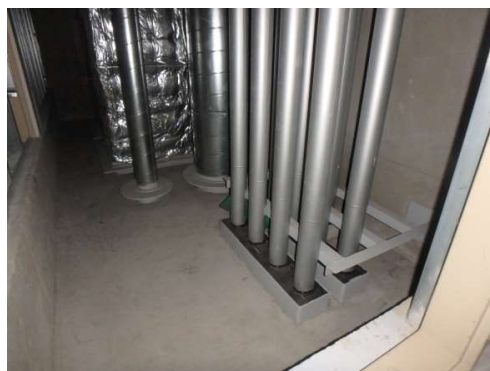
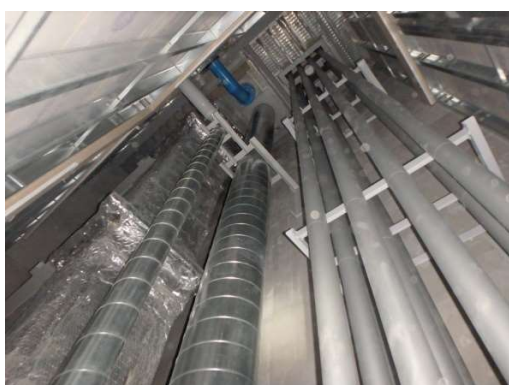
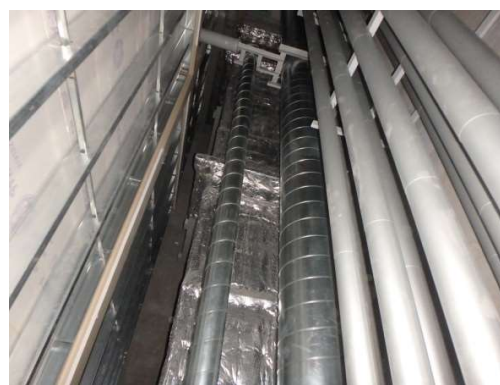
図1 A Fダクトスペースの現場状況

- ・入口はネジ止めされた点検口のみであり，通常時は閉止されていることから，可燃物を持ち込むことができない。さらに可燃物管理により可燃物を持ち込まない運用とする。
- ・ダクトスペース内には，空調ダクト及び配管のみが設置されており，照明設備等の電気配線は設置されていないことから，可燃物はなく火災源がないため火災が発生するおそれはない。
- ・入口および室内が極めて狭隘であり，感知器の設置が技術上困難である。
- ・したがって，A Fダクトスペースには火災感知器を設置しない設計とする。

点検口

点検口から見た床面

点検口を東側に見上げた天井

空調ダクト

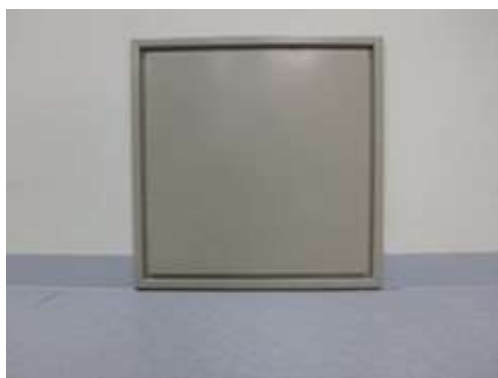
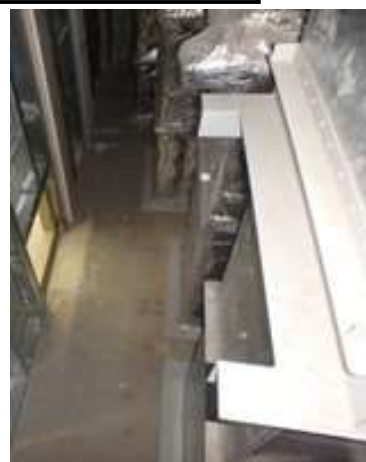
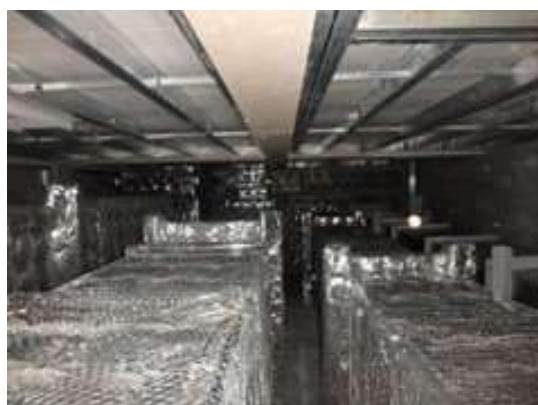
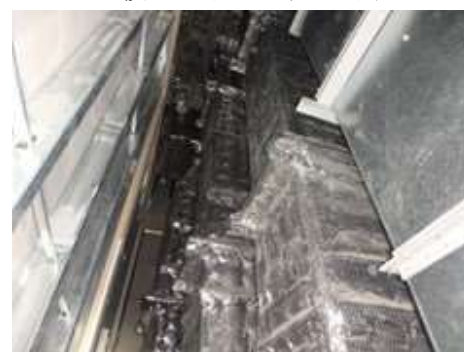
図2 Sダクトスペースの現場状況

- ・ 入口はネジ止めされた点検口のみであり，通常時は閉止されていることから，可燃物を持ち込むことができない。さらに可燃物管理により可燃物を持ち込まない運用とする。
- ・ ダクトスペース内には，空調ダクト及び配管のみが設置されており，照明設備等の電気配線は設置されていないことから，可燃物はなく火災源がないため火災が発生するおそれはない。
- ・ 入口および室内が極めて狭隘であり，感知器の設置が技術上困難である。
- ・ したがって，Sダクトスペースには火災感知器を設置しない設計とする。

点検口

点検口を北側に見た床面

点検口より見上げた天井

空調ダクト

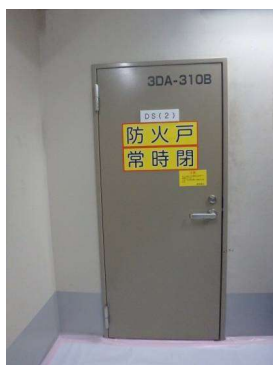
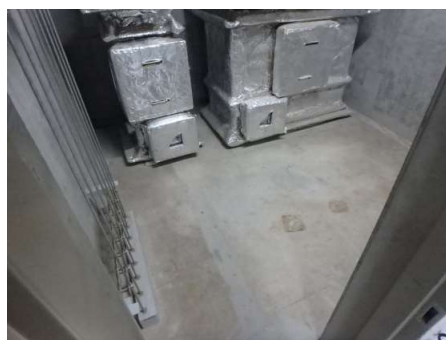
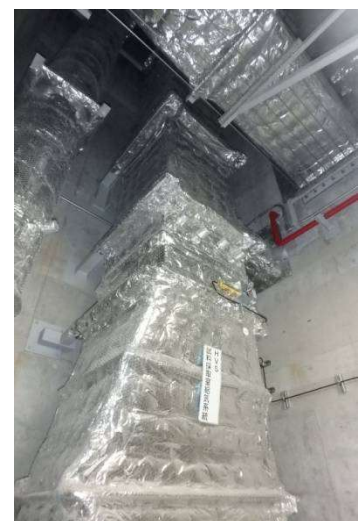
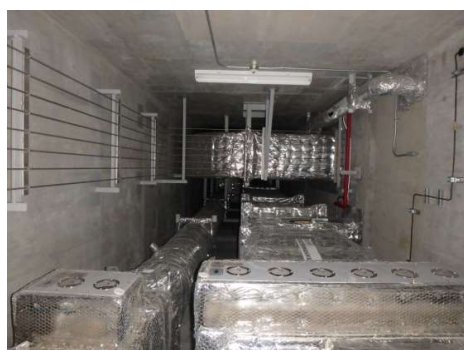
図3 Tダクトスペースの現場状況

- ・ 入口扉を施錠管理し、可燃物の持込を禁止する管理とする。
- ・ 可燃物はなく火災が発生するおそれはない。
- ・ しかしながら、感知器の設置が可能なスペースがあることから、Tダクトスペースには火災感知器を設置する設計とする。

入口扉

入口扉から見た床面

空調ダクト

室内中央で西側を向き見上げた天井

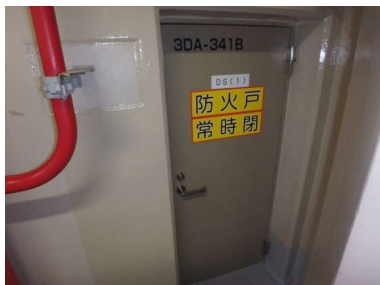
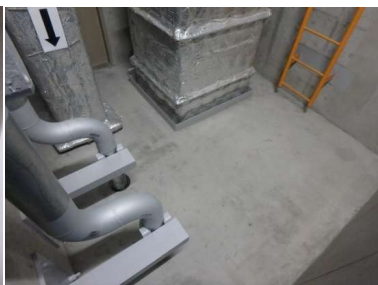
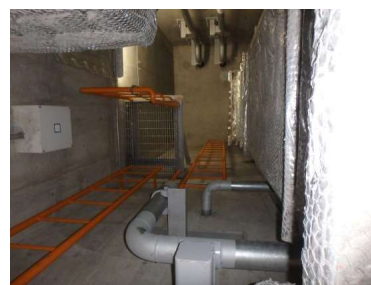
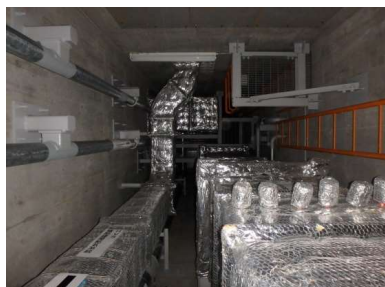
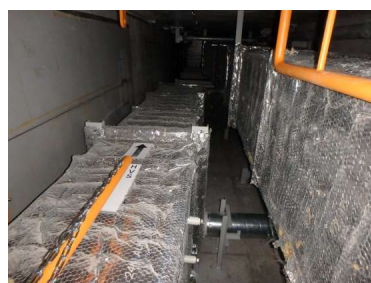
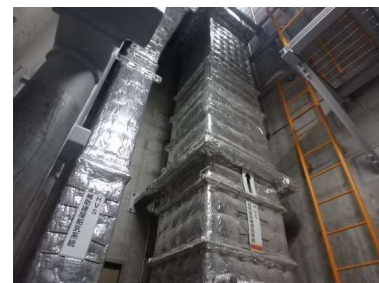
図4 Rダクトスペースの現場状況

- ・ 入口扉を施錠管理し，可燃物の持込を禁止する管理とする。
- ・ 可燃物はなく火災が発生するおそれはないものの，感知器の設置が可能であることから，感知器を設置する。
- ・ しかしながら，感知器の設置が可能なスペースがあることから，Rダクトスペースには火災感知器を設置する設計とする。

入口扉

室内南西側から見た床面

グレーチング上で西側を
向き見下ろした床面

室内中央で北側を向き
見上げた天井

グレーチング上で西側を
向き見上げた天井

空調ダクト

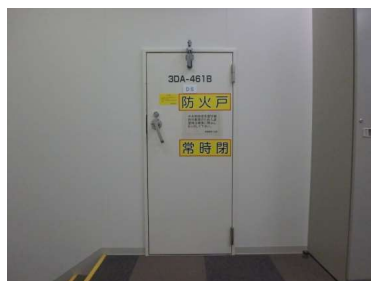
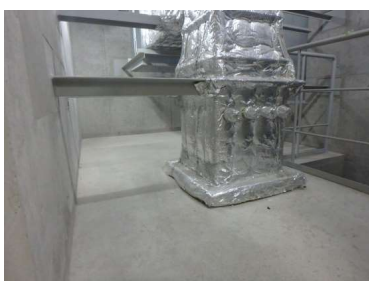
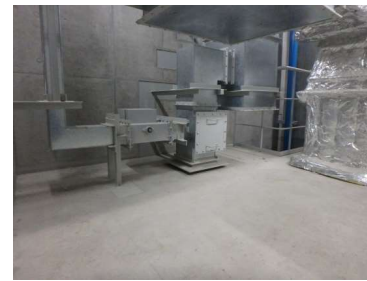
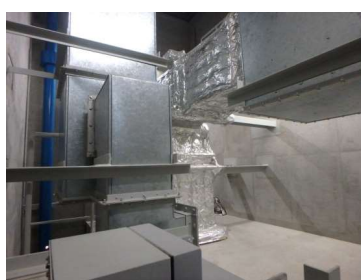
図5 Vダクトスペースの現場状況

- ・ 入口扉を施錠管理し，可燃物の持込を禁止する管理とする。
- ・ 可燃物はなく火災が発生するおそれはない。
- ・ しかしながら，感知器の設置が可能なスペースがあることから，Vダクトスペースには火災感知器を設置する設計とする。

入口扉

入口扉から見た床面

室内東側から見た床面

室内東側から見上げた天井

空調ダクト

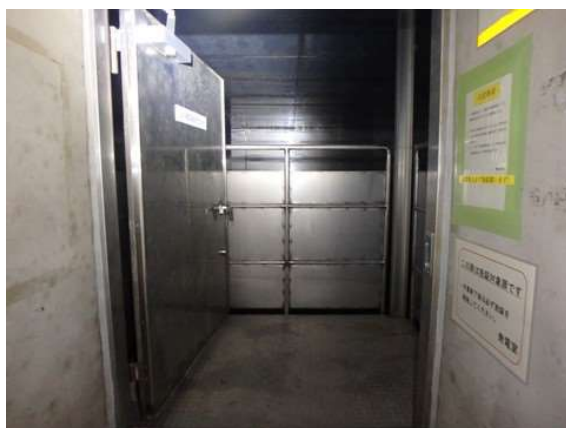
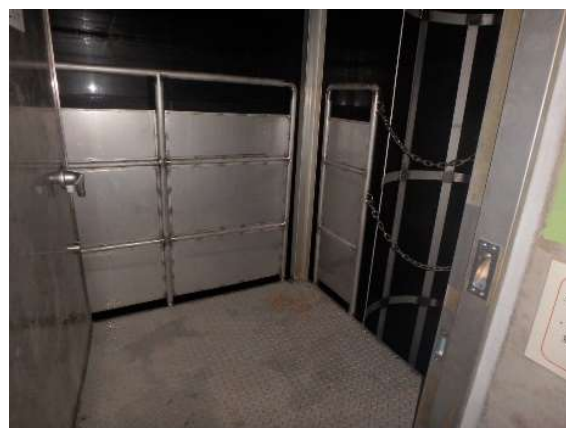
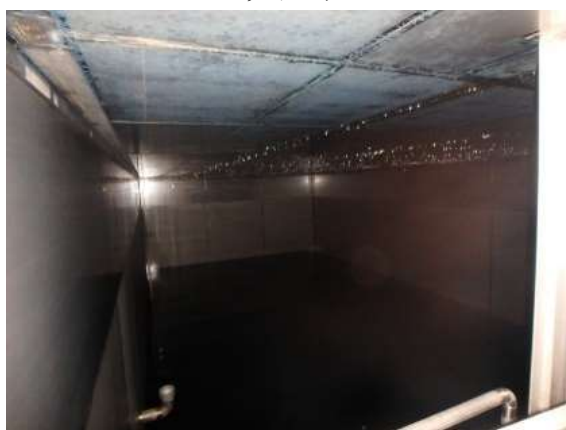
図6 補助給水ピット室の現場状況

- ・補助給水ピット室は、内面がステンレスに覆われた構造であり、ピット内は水で満たされている。
- ・異物管理区域であり入口扉は常時施錠管理されている。また、可燃物の持込を禁止する管理とする。
- ・照明設備等の電気配線は設置されていないことから、可燃物はなく火災源がないため火災が発生するおそれはない。
- ・したがって、補助給水ピット室には火災感知器を設置しない設計とする。

ピット室内イメージ

ピット室入口

入口から見た足場（梯子昇降口）

ピット内（東側）

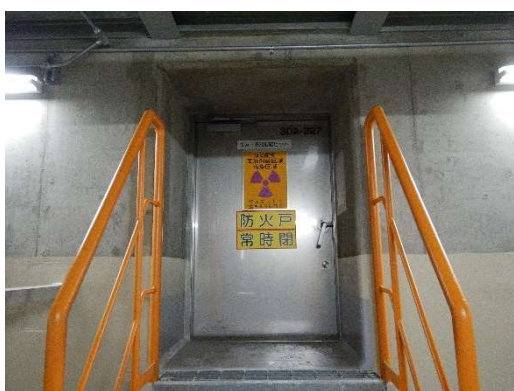
図8 廃液貯蔵ピット室の現場状況

- ・ 廃液貯蔵ピット室は、内面がステンレスに覆われた構造であり、ピット内は水で満たされている。
- ・ 廃液貯蔵ピット室は放射線量の高いエリアのためプラント運転中及び停止中を通じて常時立入禁止としている。
- ・ 照明設備等の電気配線は設置されていない。また、可燃物の持込を禁止する管理とすることから、可燃物はなく火災源がないため火災が発生するおそれはない。
- ・ したがって、廃液貯蔵ピット室には火災感知器を設置しない設計とする。

ピット室内イメージ

入口扉

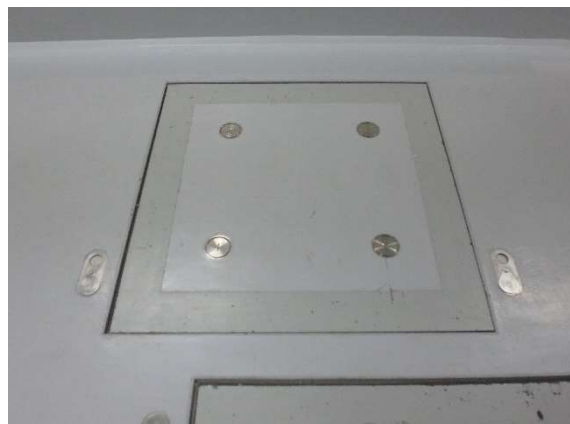
図9 フィルタ室の現場状況

- ・フィルタ室は，放射線量の高いエリアであり，フィルタ室の入口およびフィルタ上部の開口部は，コンクリートプラグ※により閉鎖されている。また，プラント運転中及び停止中を通じて常時立入禁止としている。さらに，可燃物管理により可燃物を持ち込まない運用とすることから，室内に可燃物が持ち込まれることは無い。
- ・フィルタ室内には，フィルタが収納された金属容器のほか，照明設備の電気配線が設置されているが，照明回路は室外で切り離し，通常切の運用とすることから，可燃物はなく火災源がないため火災が発生するおそれはない。

※ 放射線の遮蔽を目的に，入口および金属容器上部に設置された分厚いコンクリートの蓋。

フィルタ室上部エリア
(破線部はフィルタ室の位置)

フィルタ室入口のコンクリートプラグ

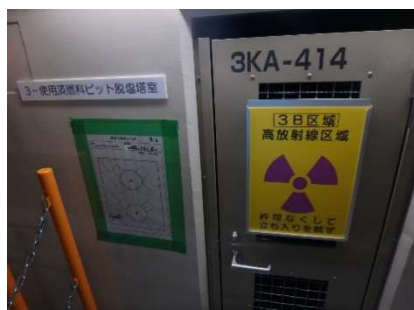
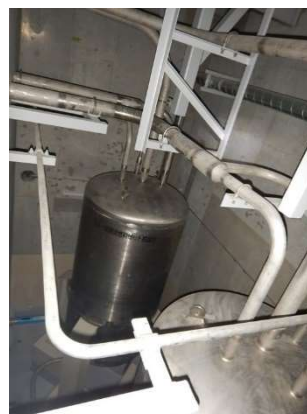
図 10 使用済燃料ピット脱塩塔室の現場状況

- ・ 入口扉は施錠管理されており，放射線量の高いエリアのためプラント運転中及び停止中を通じて常時立入禁止としている。さらに，可燃物管理により可燃物を持ち込まない運用とすることから，室内に可燃物が持ち込まれることは無い。
- ・ 樹脂を貯蔵した金属製の脱塩塔 2 基，関連する配管及び照明設備の電気配線が設置されているが，照明回路は室外で切り離し，通常切の運用とすることから，可燃物はなく火災源がないため火災が発生するおそれはない。
- ・ したがって，使用済燃料ピット室には火災感知器を設置しない設計とする。

入口扉

室内（北側）

室内（南側）

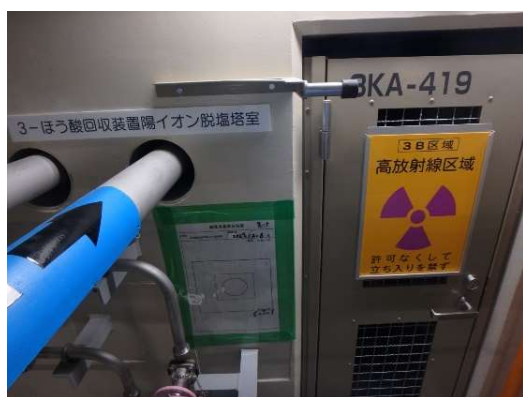
図 11 ほう酸回収装置陽イオン脱塩塔室の現場状況

- ・ 入口扉は施錠管理されており、放射線量の高いエリアのためプラント運転中及び停止中を通じて常時立入禁止としている。さらに、可燃物管理により可燃物を持ち込まない運用とすることから、室内に可燃物が持ち込まれることは無い。
- ・ 樹脂を貯蔵した金属製の脱塩塔 1 基、関連する配管及び照明設備の電気配線が設置されているが、照明回路は室外で切り離し、通常切の運用とすることから、可燃物はなく火災源がないため火災が発生するおそれはない。
- ・ したがって、ほう酸回収装置陽イオン脱塩塔室には火災感知器を設置しない設計とする。

入口扉

室内

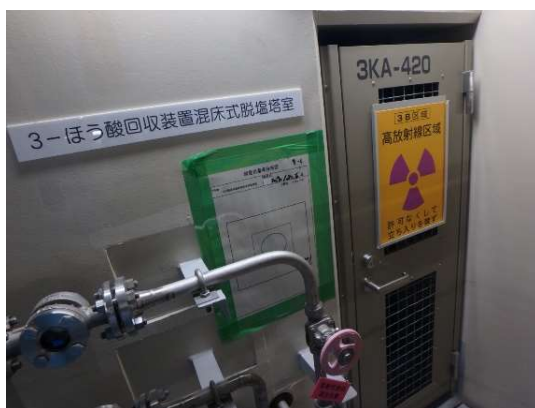
図 12 ほう酸回収装置混床式脱塩塔室の現場状況

- ・ 入口扉は施錠管理されており，放射線量の高いエリアのためプラント運転中及び停止中を通じて常時立入禁止としている。さらに，可燃物管理により可燃物を持ち込まない運用とすることから，室内に可燃物が持ち込まれることは無い。
- ・ 樹脂を貯蔵した金属製の脱塩塔 1 基，関連する配管及び照明設備の電気配線が設置されているが，照明回路は室外で切り離し，通常切の運用とすることから，可燃物はなく火災源がないため火災が発生するおそれはない。
- ・ したがって，ほう酸回収装置混床式脱塩塔室には火災感知器を設置しない設計とする。

入口扉

室内

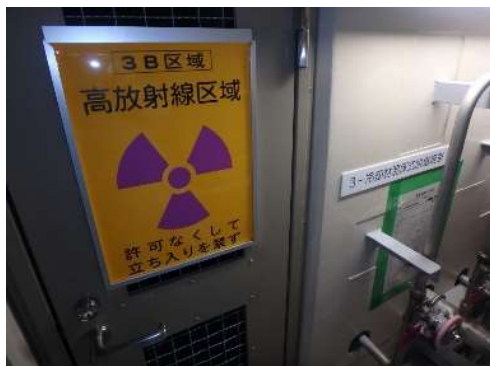
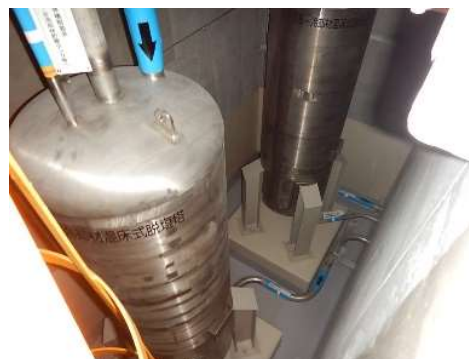
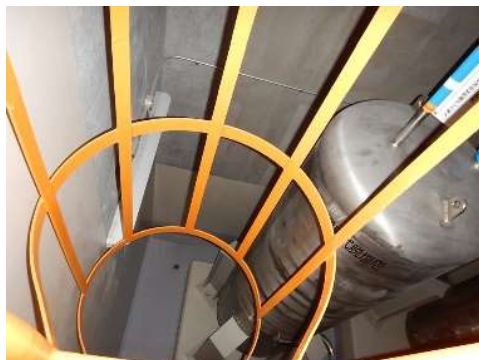
図 13 冷却材混床式脱塩塔室の現場状況

- ・ 入口扉は施錠管理されており，放射線量の高いエリアのためプラント運転中及び停止中を通じて常時立入禁止としている。さらに，可燃物管理により可燃物を持ち込まない運用とすることから，室内に可燃物が持ち込まれることは無い。
- ・ 樹脂を貯蔵した金属製の脱塩塔 2 基，関連する配管及び照明設備の電気配線が設置されているが，照明回路は室外で切り離し，通常切の運用とすることから，可燃物はなく火災源がないため火災が発生するおそれはない。
- ・ したがって，冷却材混床式脱塩塔室には火災感知器を設置しない設計とする。

入口扉

室内（北側）

室内（南側）

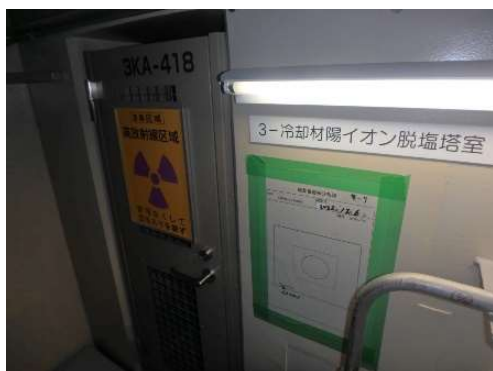
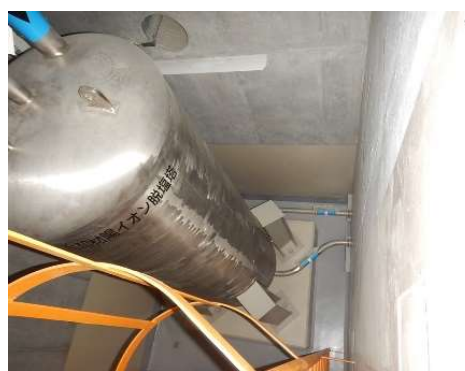
図 14 冷却材陽イオン脱塩塔室の現場状況

- ・ 入口扉は施錠管理されており，放射線量の高いエリアのためプラント運転中及び停止中を通じて常時立入禁止としている。さらに，可燃物管理により可燃物を持ち込まない運用とすることから，室内に可燃物が持ち込まれることは無い。
- ・ 樹脂を貯蔵した金属製の脱塩塔 1 基，関連する配管及び照明設備の電気配線が設置されているが，照明回路は室外で切り離し，通常切の運用とすることから，可燃物はなく火災源がないため火災が発生するおそれはないことから，感知器を設置しない。
- ・ したがって，冷却材陽イオン脱塩塔室には火災感知器を設置しない設計とする。

入口扉

室内（北側）

室内（南側）

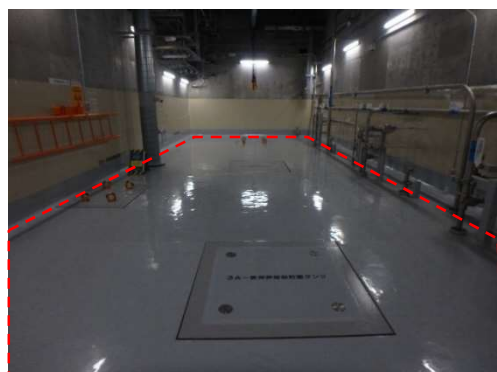
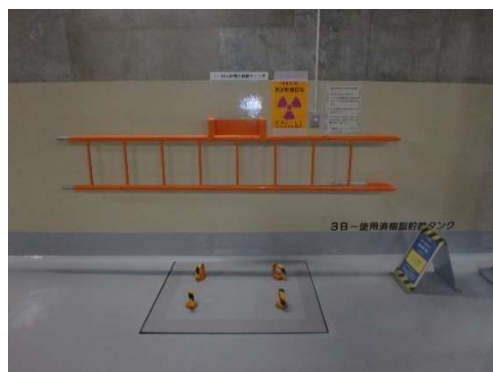
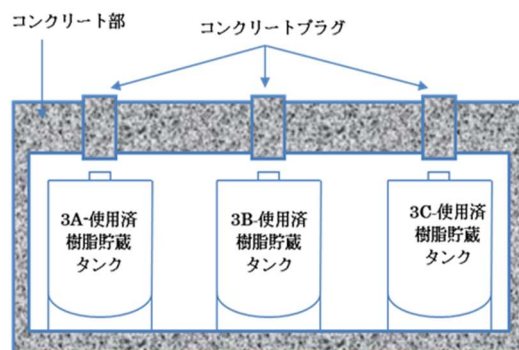
図 15 使用済樹脂貯蔵タンク室の現場状況

- ・使用済樹脂貯蔵タンク室の入口である上部開口部は、コンクリートプラグ※により閉鎖されており、放射線量の高いエリアのためプラント運転中及び停止中を通じて常時立入禁止としている。さらに、可燃物管理により可燃物を持ち込まない運用とすることから、室内に可燃物が持ち込まれることは無い。
- ・使用済樹脂貯蔵タンク室には、樹脂を貯蔵した金属製のタンク3基、関連する配管及び照明設備の電気配線が設置されているが、照明回路は室外で切り離し、通常切の運用とすることから、可燃物はなく火災源がないため火災が発生するおそれはないことから、感知器を設置しない。

※ 放射線の遮蔽を目的に、入口および金属容器上部に設置された分厚いコンクリートの蓋。

使用済樹脂貯蔵タンク上部バルブ室
(破線部の床下が使用済樹脂貯蔵タンク室)

使用済樹脂貯蔵タンク室入口の
コンクリートプラグ

使用済樹脂貯蔵タンク室内イメージ図
