多核種除去設備等処理水希釈放出設備 及び関連施設等の設置工事の進捗状況について

2023年2月20日
東京電力ホールディングス株式会社

1. 工事の実施状況

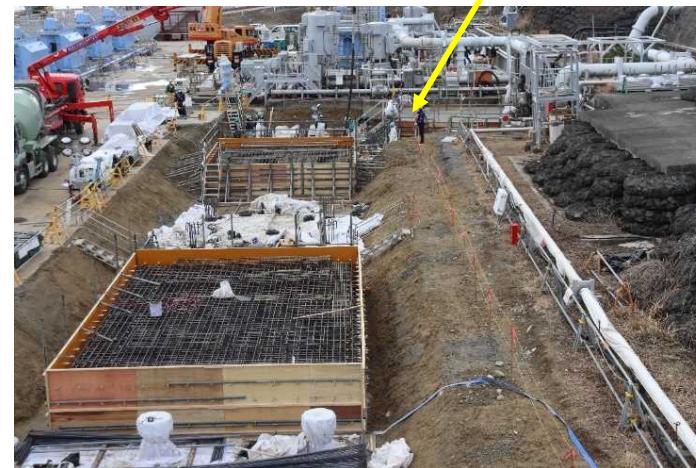
海水移送配管基礎の構築状況

海水移送配管の基礎杭打設が完了し、基礎の躯体構築作業を行っています。

- ・配管基礎 基礎構築
1/11基完了
- ・サポート設備
約0／約320m
- ・配管設備
約0／約320m
<2/15現在>

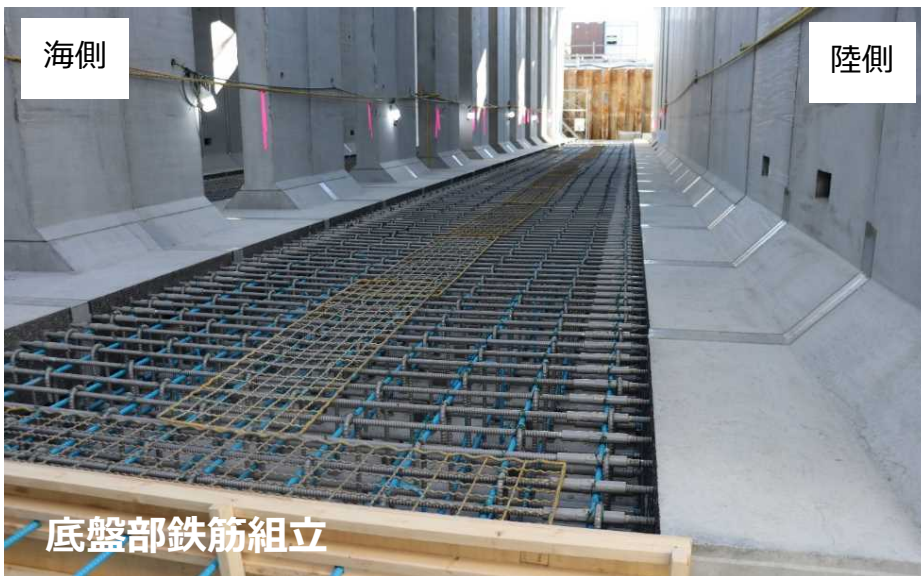
■ 希釈設備：放水立坑（上流水槽）

1月12日より、ブロック（構外製作）の据付組立を開始し、2月9日より底盤部のコンクリート打設を開始しています。

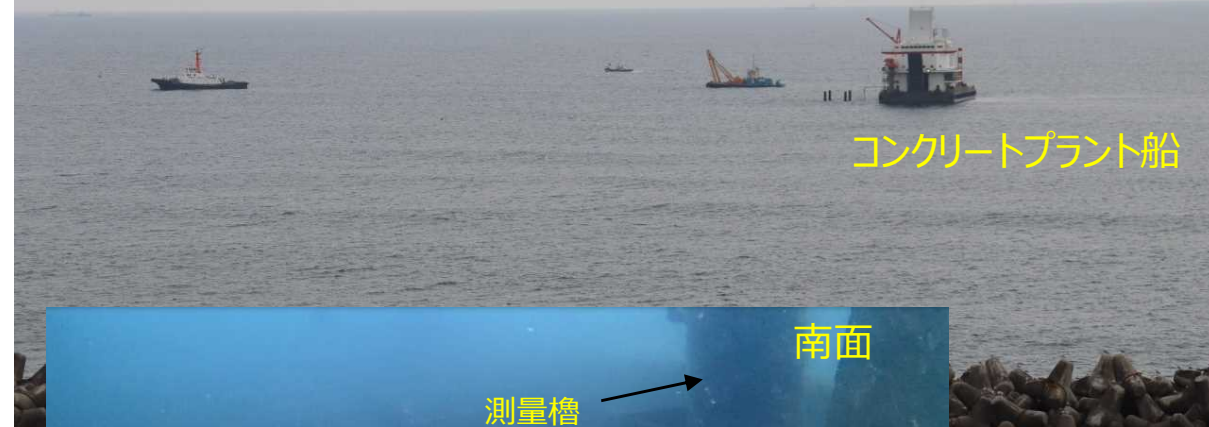
埋戻し（最終回）の状況

- ・放水口ケーソン：埋戻し
約5,400m³/約5,400m³ 完了

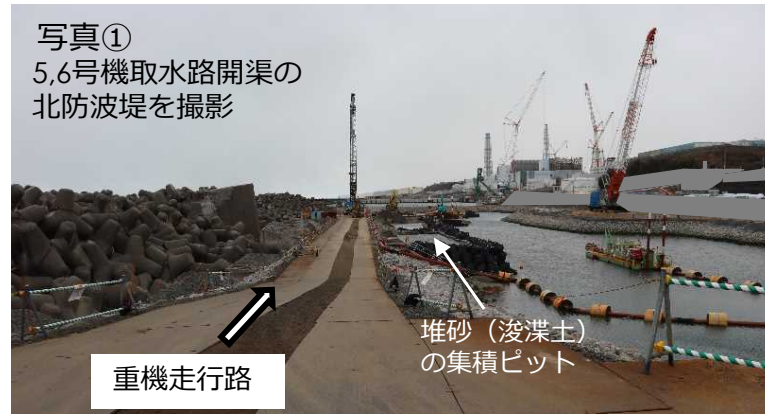
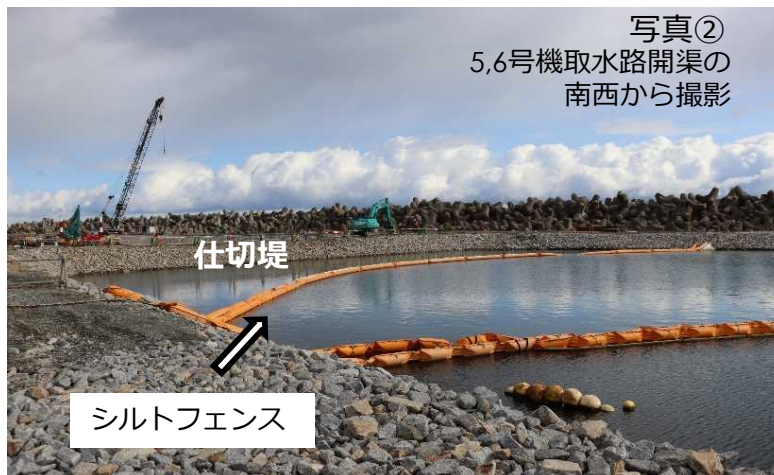
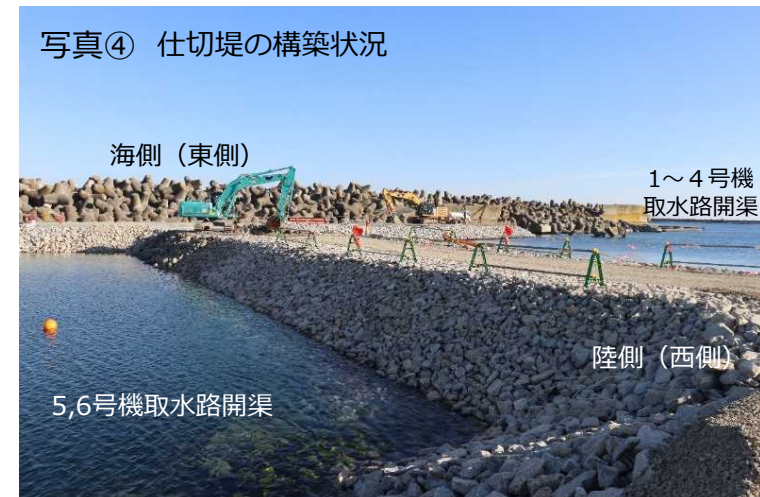
■ その他（仕切堤の構築他）

5,6号海側工事エリアでは、重機足場の造成が12月29日に完了し、1月5日より主に上流水槽構築用の重機足場として活用しています。取水路開渠内の堆砂の撤去（浚渫）および仕切堤の構築を並行して行うとともに、仕切堤構築後には透過防止工の撤去を予定しています。

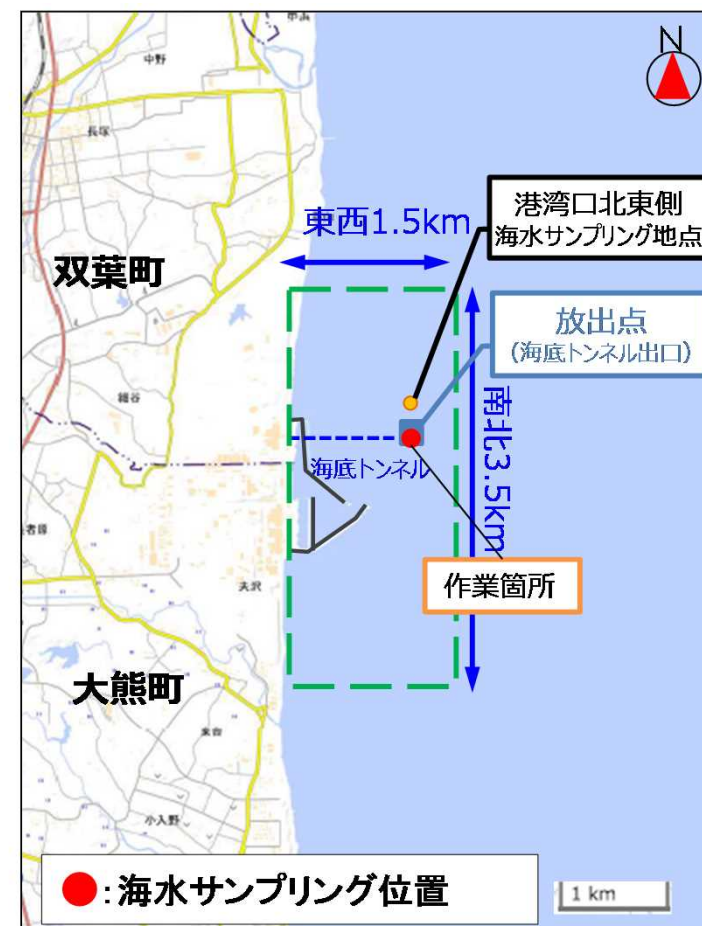
(Bq/L) 工事中の海水モニタリング結果 (Cs-137濃度)

2023年2月15日までのモニタリング結果は、全て不検出（ND）であり、海水のセシウム濃度に有意な変動は確認されていません。引き続き、発電所沖合海上工事作業中の海水モニタリングを適切に行ってまいります。

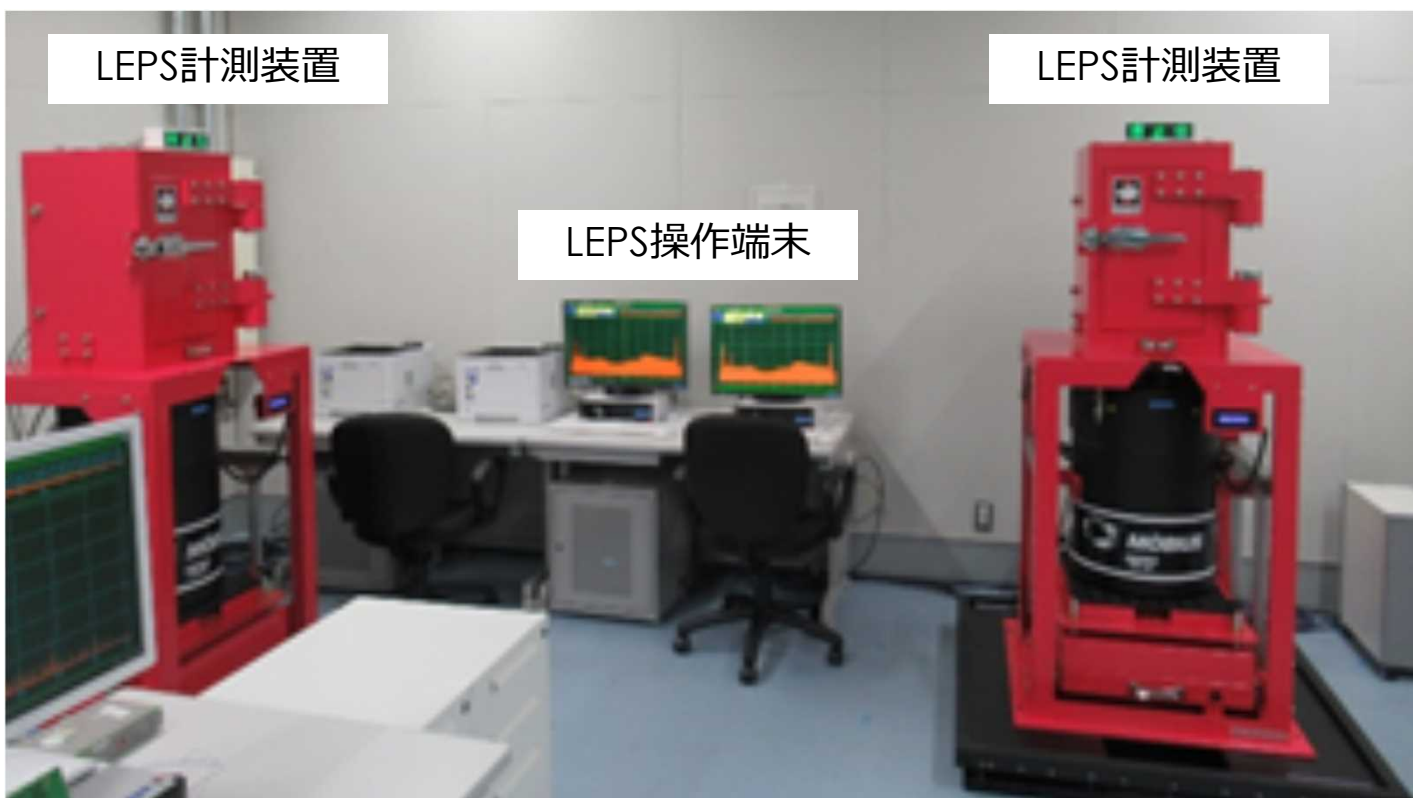
LEPS設置状況
(化学分析棟計測室内)

- ALPS処理水の分析においては、Fe-55, Nb-93m, Mo-93等の低エネルギーの放射線を放出する核種分析も必要になります。
- これらの核種分析は、1Fに設置しているゲルマニウム半導体検出器では測定できないため、低エネルギー光子用ゲルマニウム半導体検出器（LEPS）を新規に導入します。

- 化学分析棟の計測室内に、低エネルギー光子用ゲルマニウム半導体検出器（LEPS）を設置します。2022年12月に2台設置が完了しており、検証試験を実施後、年度内の運用開始を予定しています。
