(2) 66kV 開閉所（後備用）及び後備変圧器

別紙 3 変圧器 1 次側の 1 相開放故障について

別紙 4 1 相開放故障発生箇所の識別とその後の対応操作について

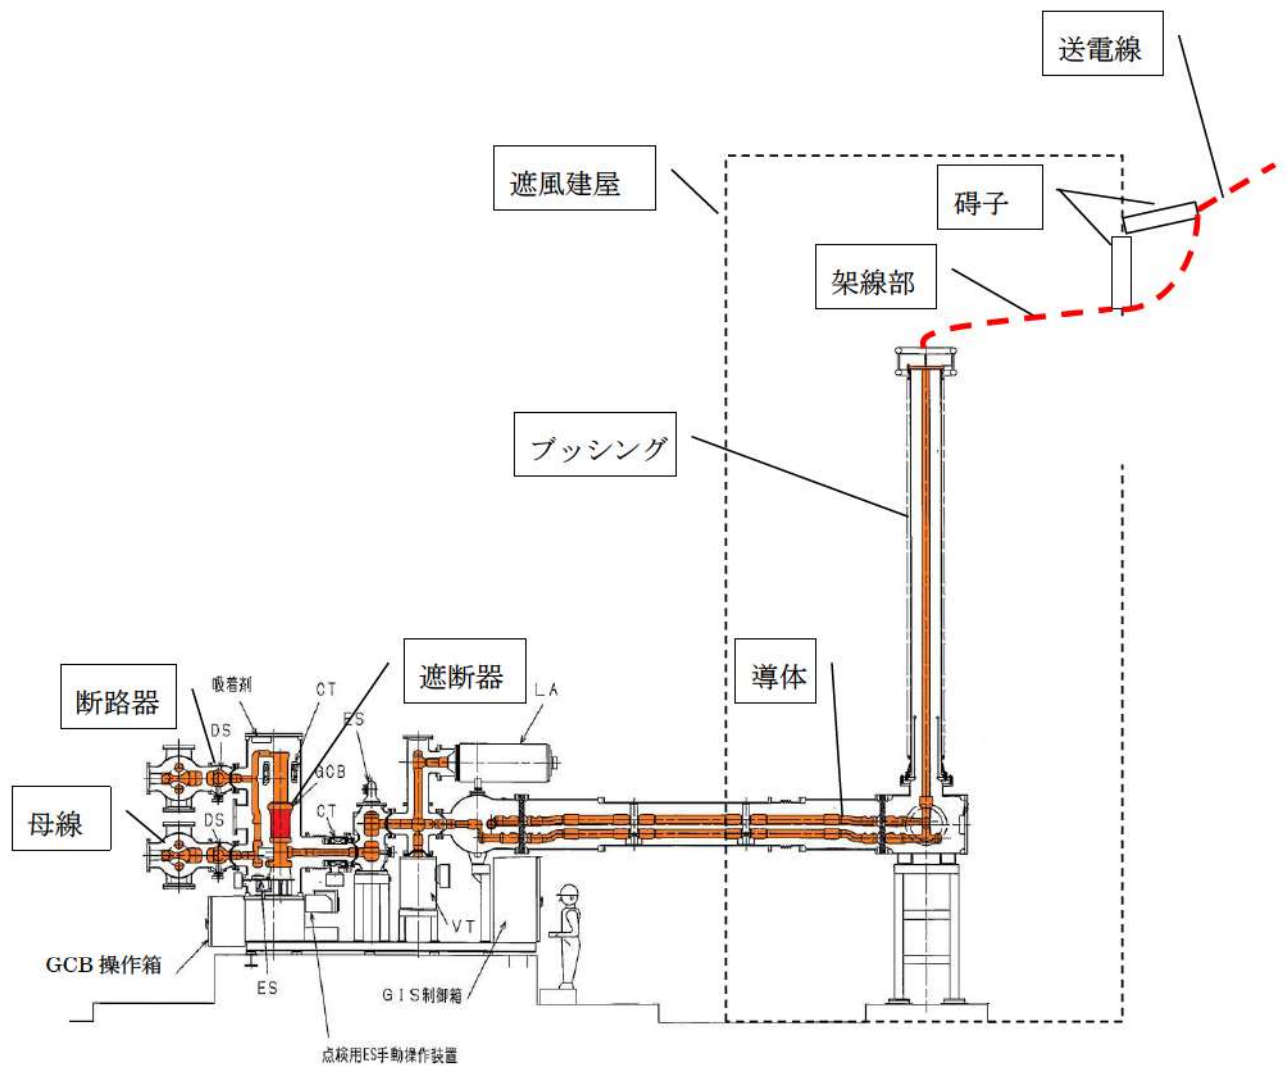
第 2.1 図 接地された筐体内等に導体が収納された構造 (275kV GIS の例)

変圧器の1次側において、米国バイロン2号炉の事象のように1相開放故障が発生した場合、275kV 送電線、66kV 送電線接続箇所以外については、米国バイロン2号炉同様の気中に露出した接続ではなく、第 2.1 図のように接地された筐体内等に導体が収納された構造である。このような構造の場合、導体の断線による1相開放故障が発生したとしても、接地された筐体等を通じ完全地絡となることで、比率差動継電器 (87) による検知が可能である。

275kV 系統イメージ図 (横から)

ガス絶縁開閉装置（GIS）は第 2.1 図のとおり絶縁スペーサでガス絶縁開閉装置内の導体を支持する構造となっており、絶縁スペーサは、機械的強度が高く壊れる可能性が小さいと考えられることから、導体の脱落が生じにくい構造となっている。したがって、ガス絶縁開閉装置内部での 1 相開放故障は発生しにくい構造である。

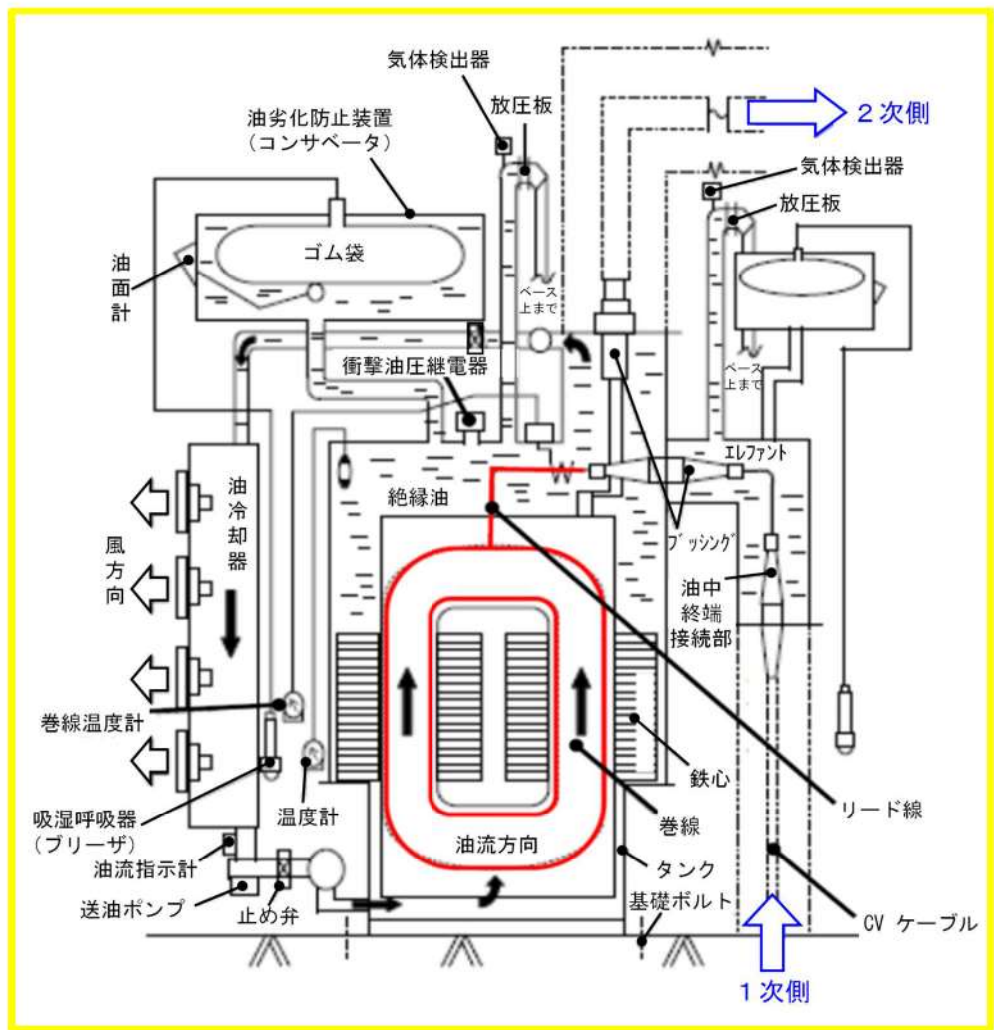
第 2.6 図 変圧器外形図 (主変圧器)

変圧器の外形図を第 2.6 図に示す。

仮に、変圧器の筐体内で断線が発生した場合、アークの発生により衝撃油圧継電器による機械的保護継電器又は温度継電器が動作することにより検知に至る場合や、地絡が生じることによって比率差動継電器（87）による検知が可能である。

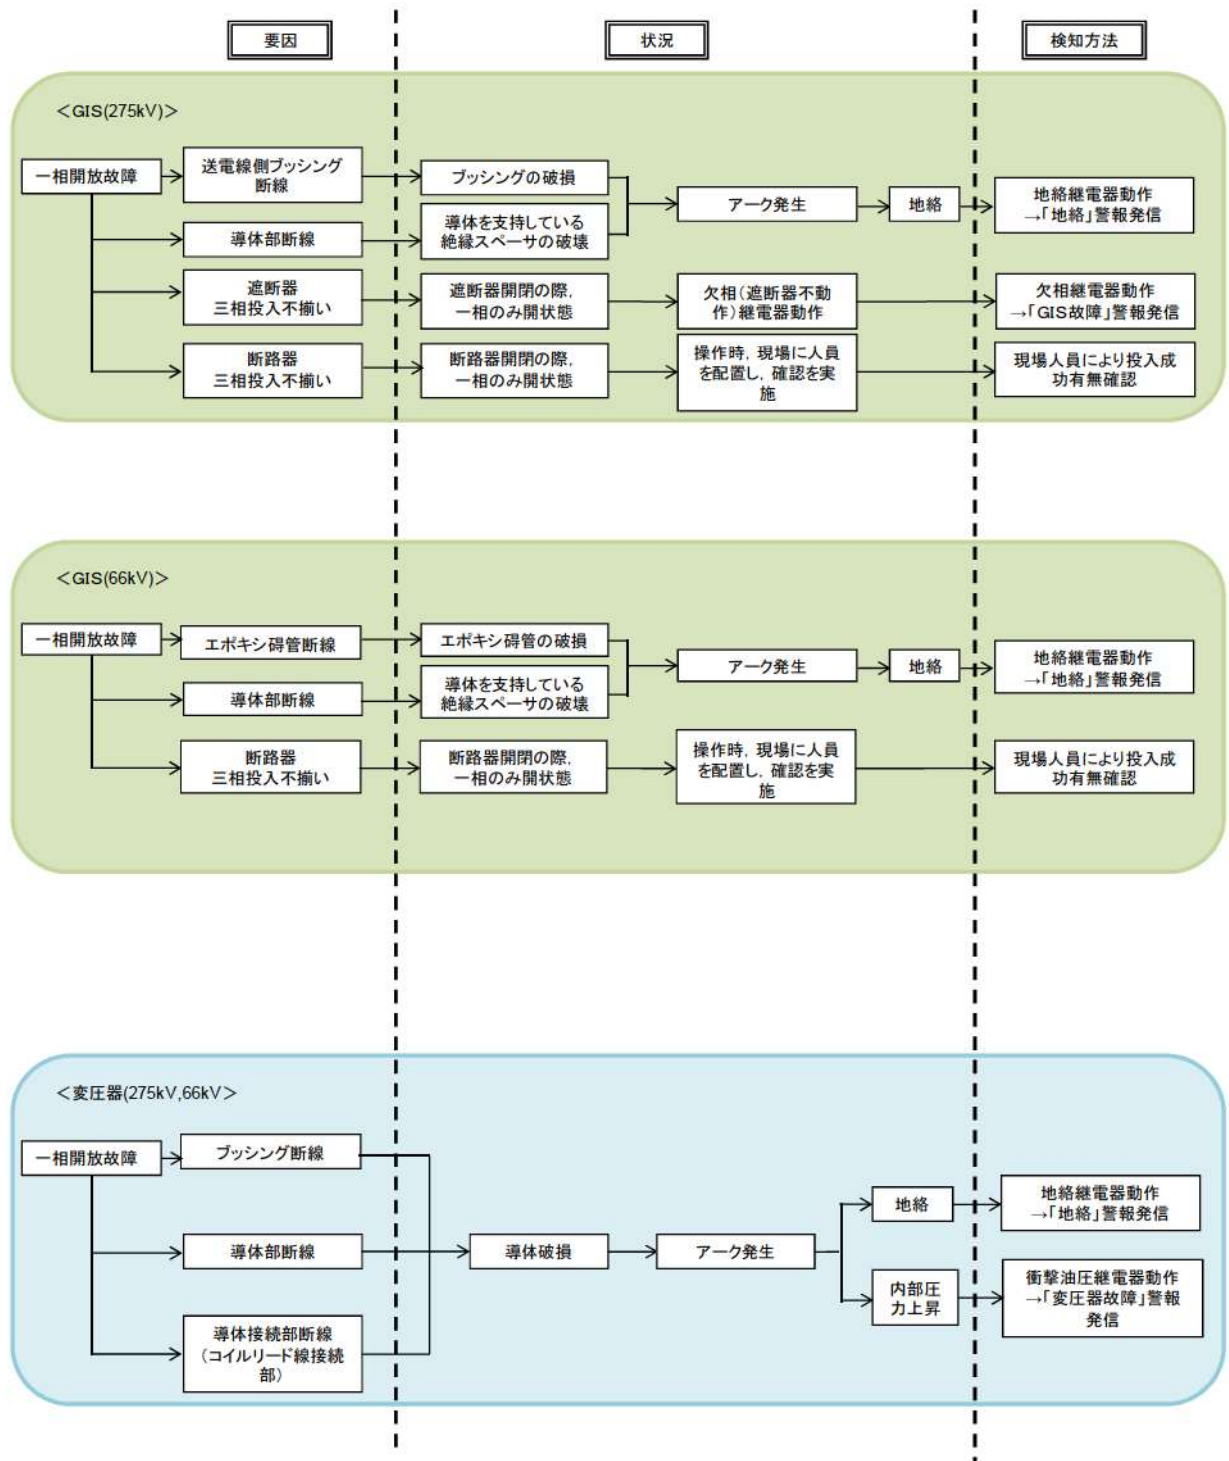
第 4.1 図 各設備での故障検出

設 備		検知方法
G I S	ブッシング破損 (275kV系統)	ブッシングはポリマー碍管内に導体等が収納された構造となっており、ブッシング内の導体等の破損については、ポリマー碍管の破損がない限り考えにくい。 仮に、ポリマー碍管の破損による故障が発生した場合、導体と接地物間の絶縁が保てなくなるため地絡が発生する。その場合、比率差動継電器(87)あるいは地絡過電流継電器(51G)が設置されており、検知が可能。
	エポキシ碍管の 破損(66kV系統)	エポキシ碍管は、接地されたタンク内に収納されており、エポキシ碍管内に電力ケーブルが接続された構造となっており、機械的強度が高く、壊れることはない。仮に、破損した場合は、電力ケーブル導体とタンク間の絶縁距離が保てなくなるため地絡が発生し、地絡過電圧継電器(64)が設置されており、検知が可能な設計とする。
	導体部の断線	絶縁スペーサ(材料:エポキシ樹脂)でGIS内の導体(材料:アルミ合金)を支持する構造となっており、絶縁スペーサは、機械的強度が高く、壊れることがない。 また、導体は接地されたタンク内に収納されており、脱落しない構造であるが、導体脱落による断線を想定した場合、導体とタンク間の絶縁距離が保てなくなるため地絡が発生し、275kV系統には比率差動継電器(87)あるいは地絡過電流継電器(51G)が設置されており、検知が可能。また、66kV系統には比率差動継電器(87)あるいは地絡過電圧継電器(64)を設置し検知可能な設計とする。
	遮断器の故障	275kV系統においては、遮断器により1相開放故障が発生する要因として、投入動作不良による欠相が考えられる。しかし、投入動作不良による欠相が発生した場合においては、欠相継電器(47)を設置しており、検知が可能。 66kV系統においては、遮断器は三相一括操作で三相は連結リンクで係合されている。連結リンクは金属製で機械的強度が高く壊れることのない設計とする。
	断路器の故障	断路器投入時は遮断器開放状態であり、投入操作時は現場に人員がいるため、投入成功状態の確認が可能である。断路器通電状態の場合は、開放・投入不可のインターロックが構成されており、点検時以外(現場に人がいない状態)では操作不可。

変 圧 器	導体部の断線	変圧器1次側の接続部位に破損が想定される架線の碍子は存在せず、また、変圧器の導体は、十分強度を持った筐体内にあることから、断線の可能性は考えにくい。 しかし、仮に、配線の断線が発生した場合、接地された筐体を通じ地絡となることで、275kV系統においては、比率差動継電器(87)又は地絡過電流継電器(51G)若しくは地絡過電圧継電器(64)が動作する、あるいは、アークによるガス圧上昇により機械的な異常を検知することで検知が可能。 また、66kV系統においては、比率差動継電器(87)あるいは地絡過電圧継電器(64)が動作する、あるいは、アークによるガス圧上昇により機械的な異常を検知できる設計とする。

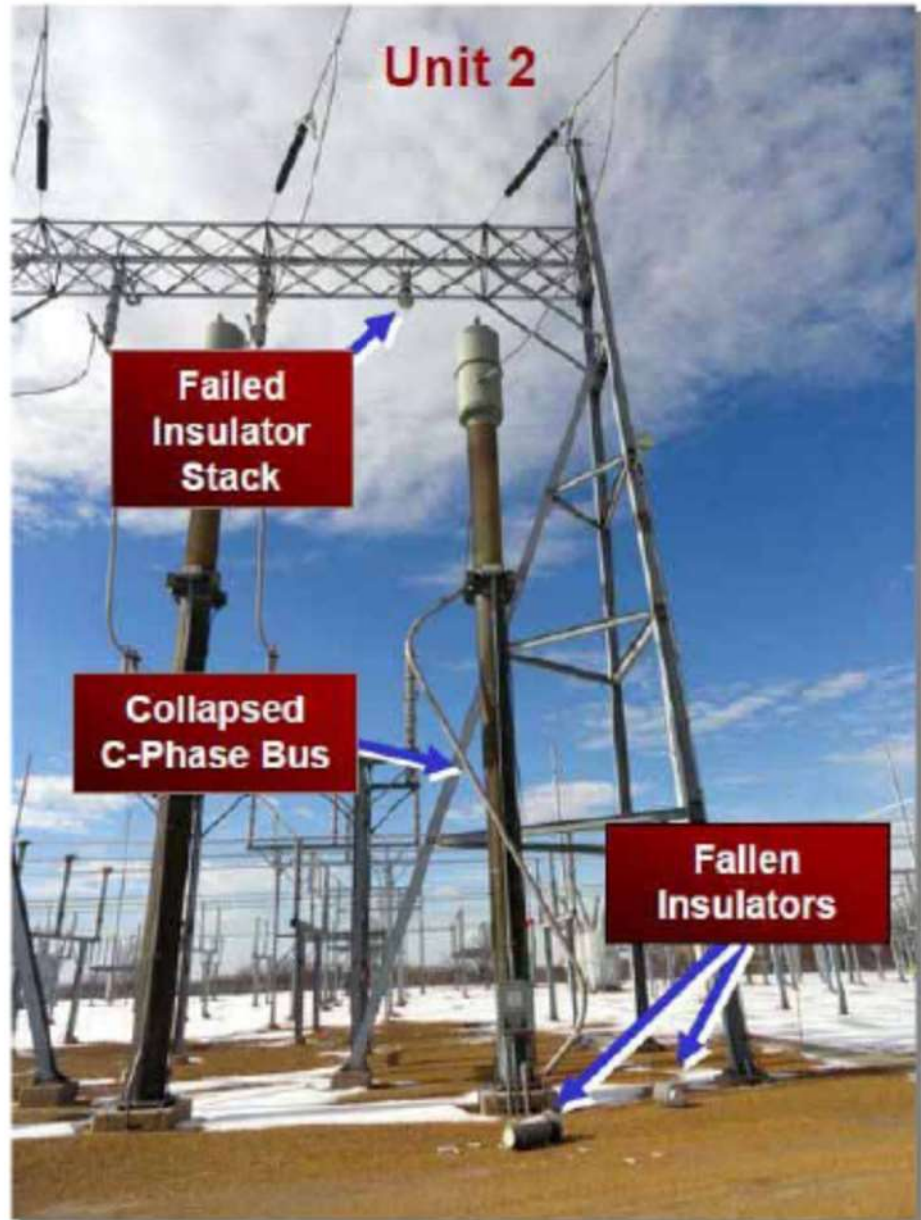
第 5.3 図 米国バイロン2号の事象

屋外の気中絶縁開閉所において、碍子の損壊によりC相母線が断路器との接続部で切れて1相開放故障状態になった様子。

遮風建屋は、外部電源をガス絶縁開閉装置へ引き込むため、送電線を碍子により固定している。導体は気中に露出しており、米国パイロン2号機の事象と類似した箇所であるため、運転員が毎日実施する巡視により、仮に碍子の破損等が発生した場合においても、巡視点検により確認可能であり、1相開放故障を早期に検知することが可能である。

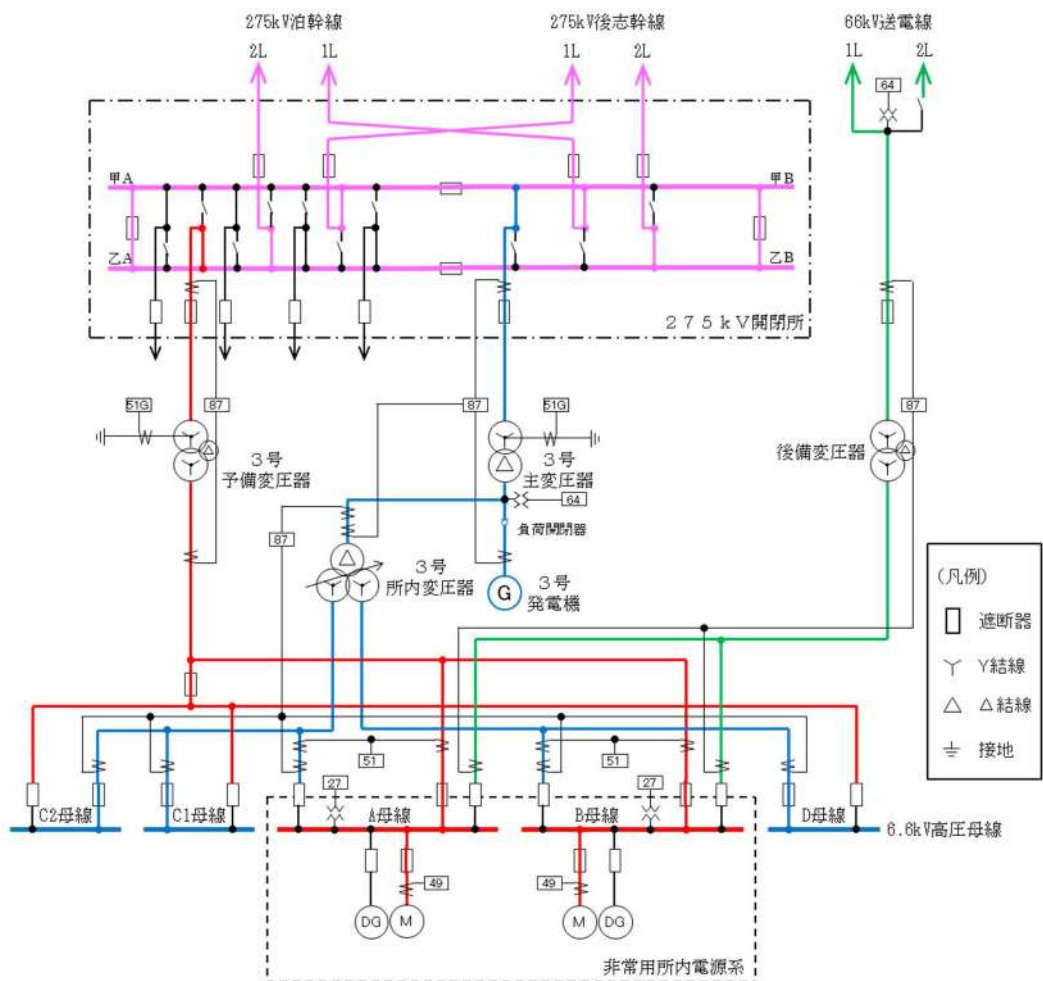
第 1.1.1 図 1 相開放故障直前の状態

第 1.1.1 図のとおり，275kV 送電線から予備変圧器及び非常用高压母線を受電している状態を想定する。

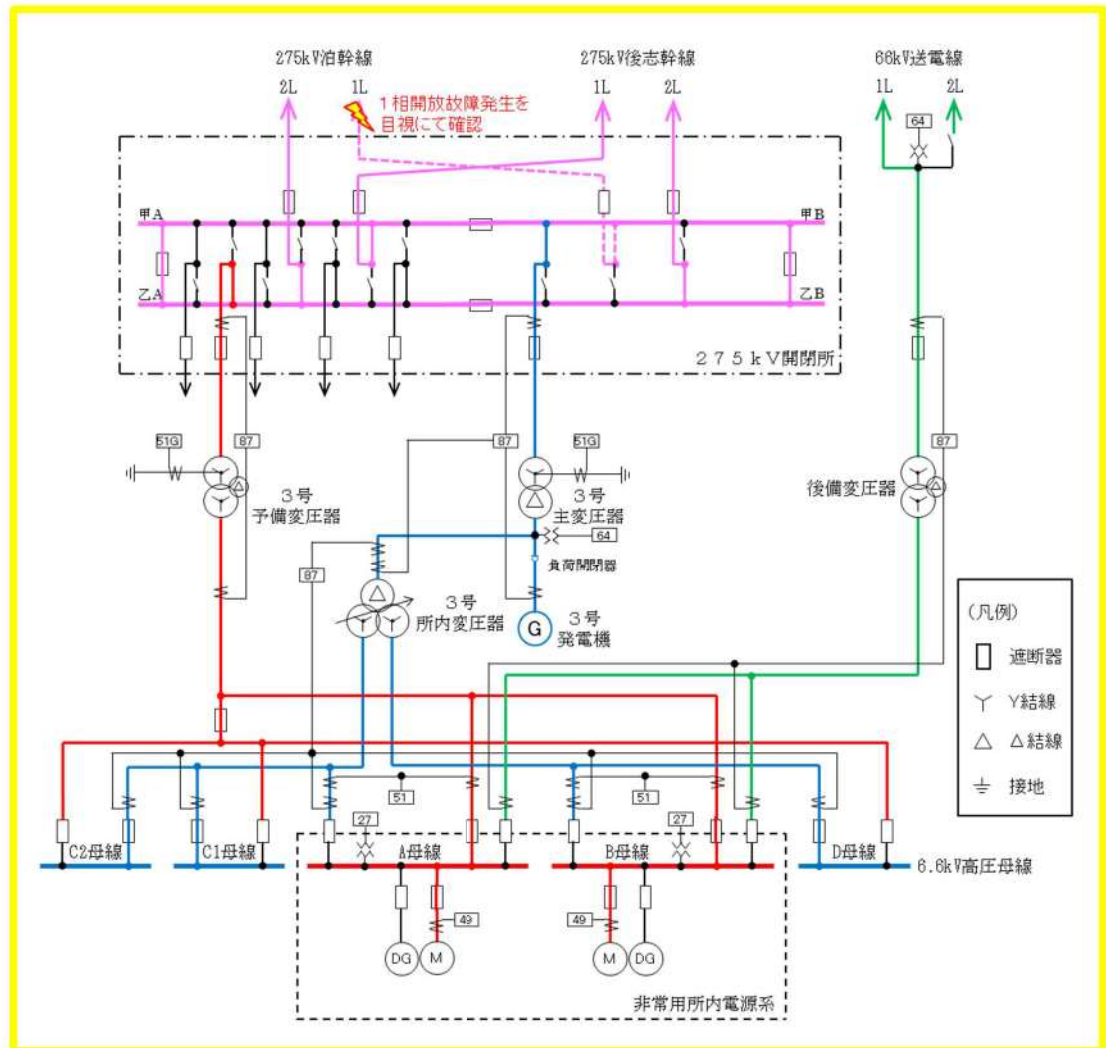
第1.1.2図 1相開放故障直後の状態

第1.1.2図のとおり、275kV送電線の1回線で1相開放故障が発生すると、故障部位を目視で確認できる。このことから運転員は、275kV送電線の1回線にて1相開放故障が発生したことを検知可能である。

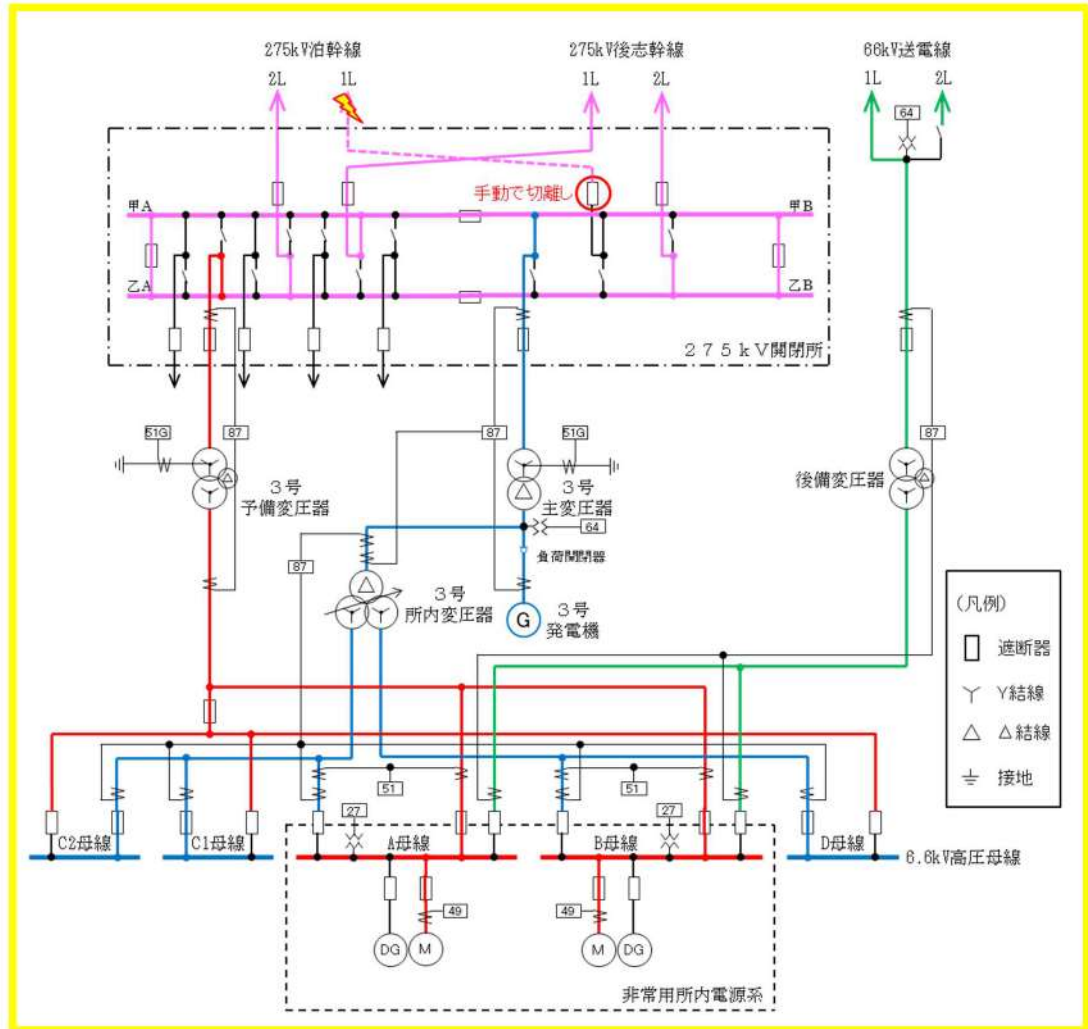
第 1.1.3 図 故障箇所を隔離した状態

第 1.1.3 図のとおり，運転員の手動操作により，275kV 送電線 1 回線を外部電源系から隔離すると，残り 3 回線で予備変圧器及び非常用高圧母線へ電源供給を行う。（非常用高圧母線の電圧は変化無し。）

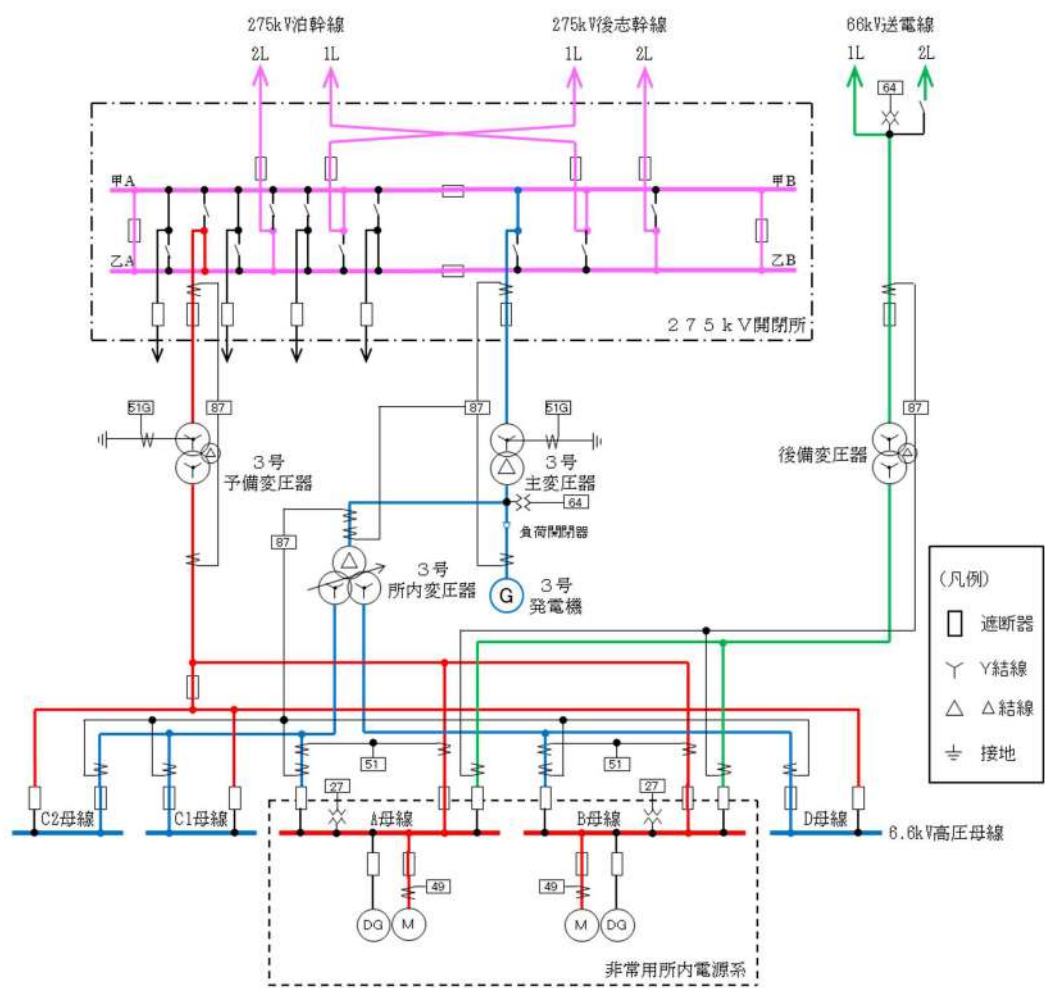
第 1.2.1 図 1 相開放故障直前の状態

第 1.2.1 図のとおり、275kV 送電線から予備変圧器及び非常用高压母線を受電している状態を想定する。

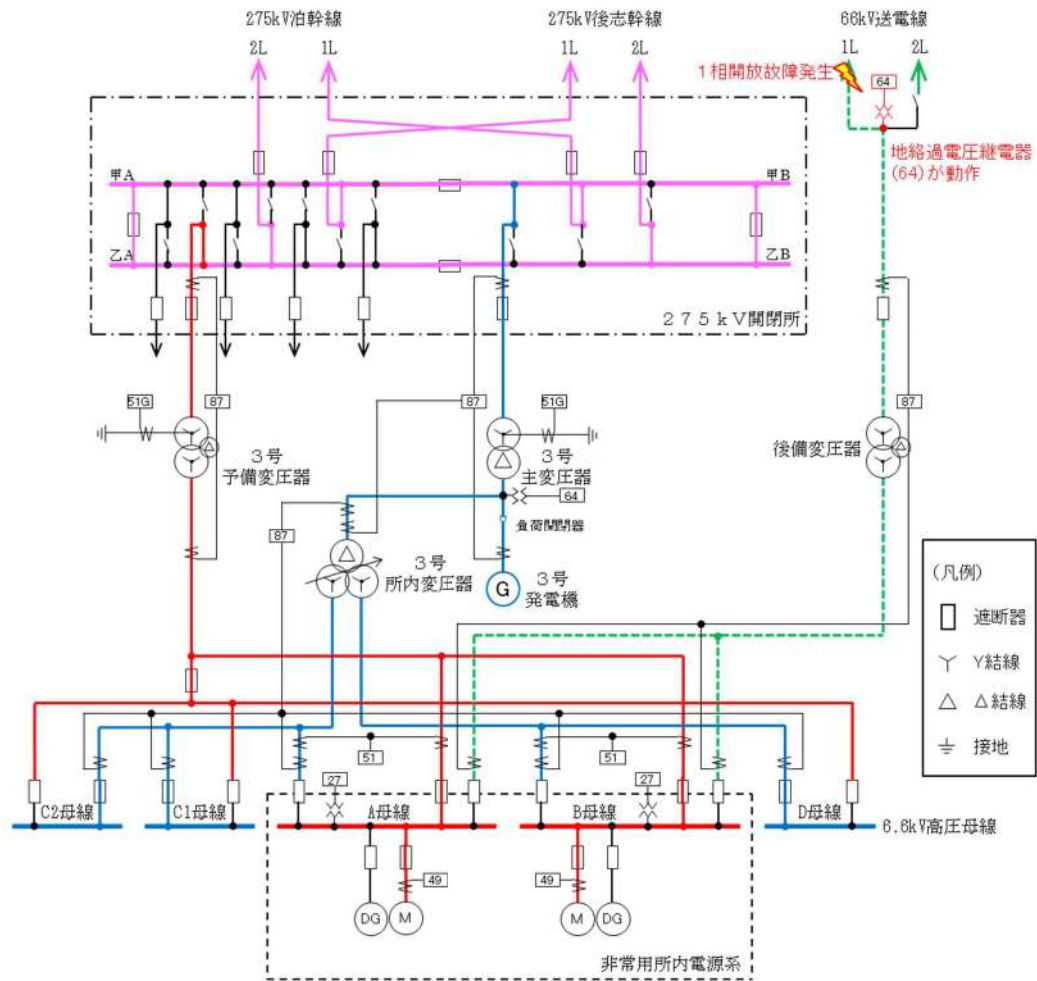
第 1.2.2 図 1 相開放故障直後の状態

第 1.2.2 図のとおり，66kV 送電線で 1 相開放故障が発生すると，地絡過電圧継電器（64）が動作する。このことから運転員は，66kV 送電線にて 1 相開放故障を含めた異常が発生したことを検知可能である。

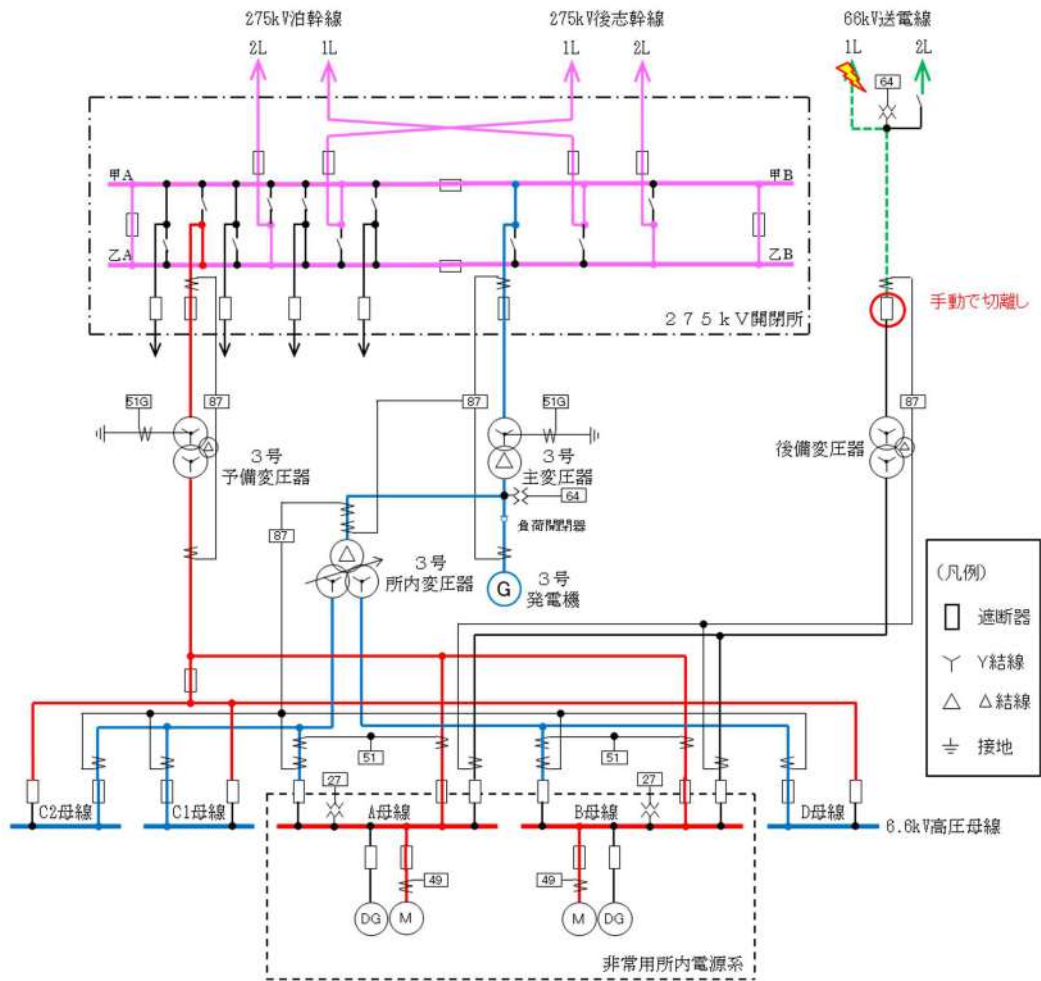
第 1.2.3 図 故障箇所を隔離した状態

第 1.2.3 図のとおり，運転員の手動操作により，66kV 送電線を外部電源系から隔離する。275kV 送電線で予備変圧器及び非常用高圧母線へ電源供給を継続する。（非常用高圧母線の電圧は変化無し。）

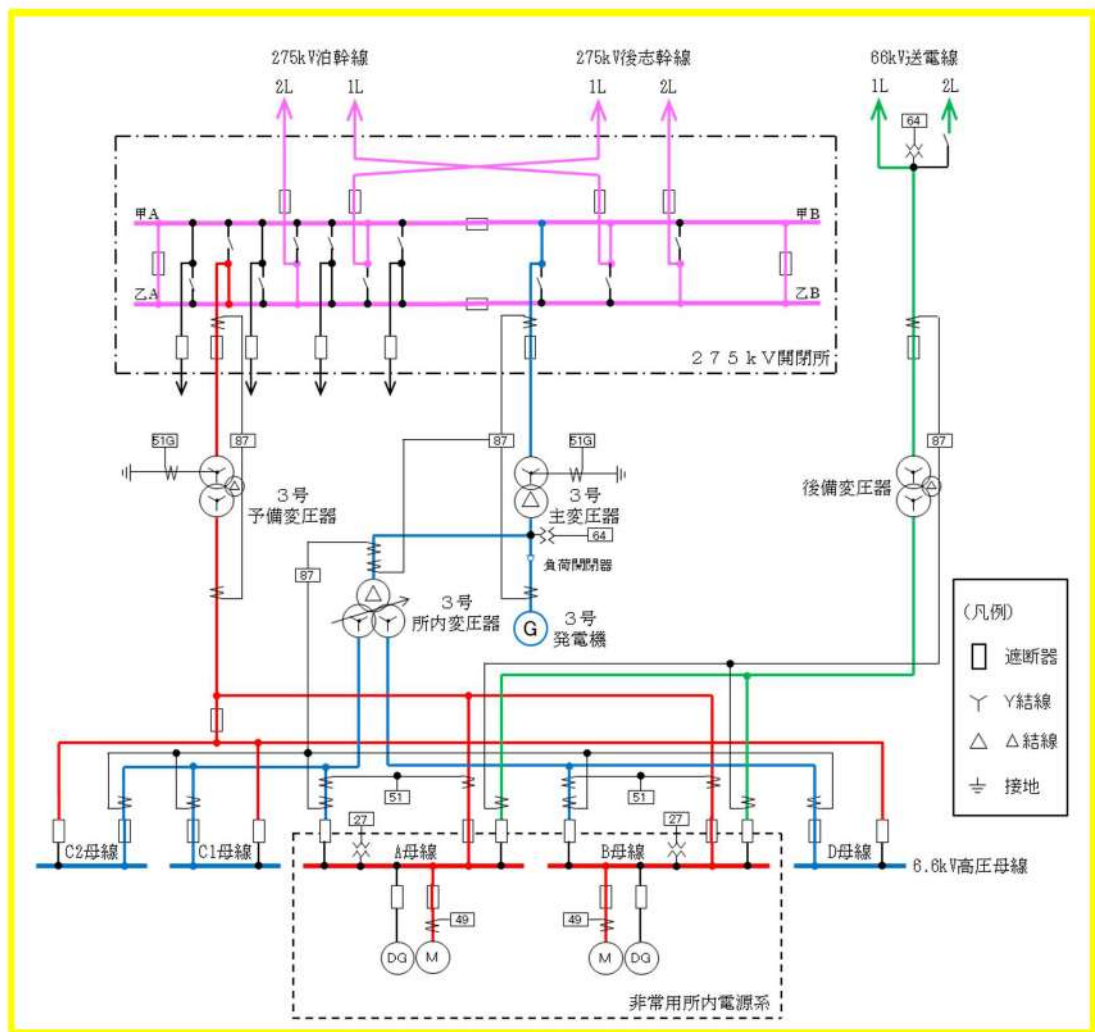
第1.3.1図 1相開放故障直前の状態

第1.3.1図のとおり、275kV送電線から予備変圧器及び非常用高圧母線を受電している状態を想定する。

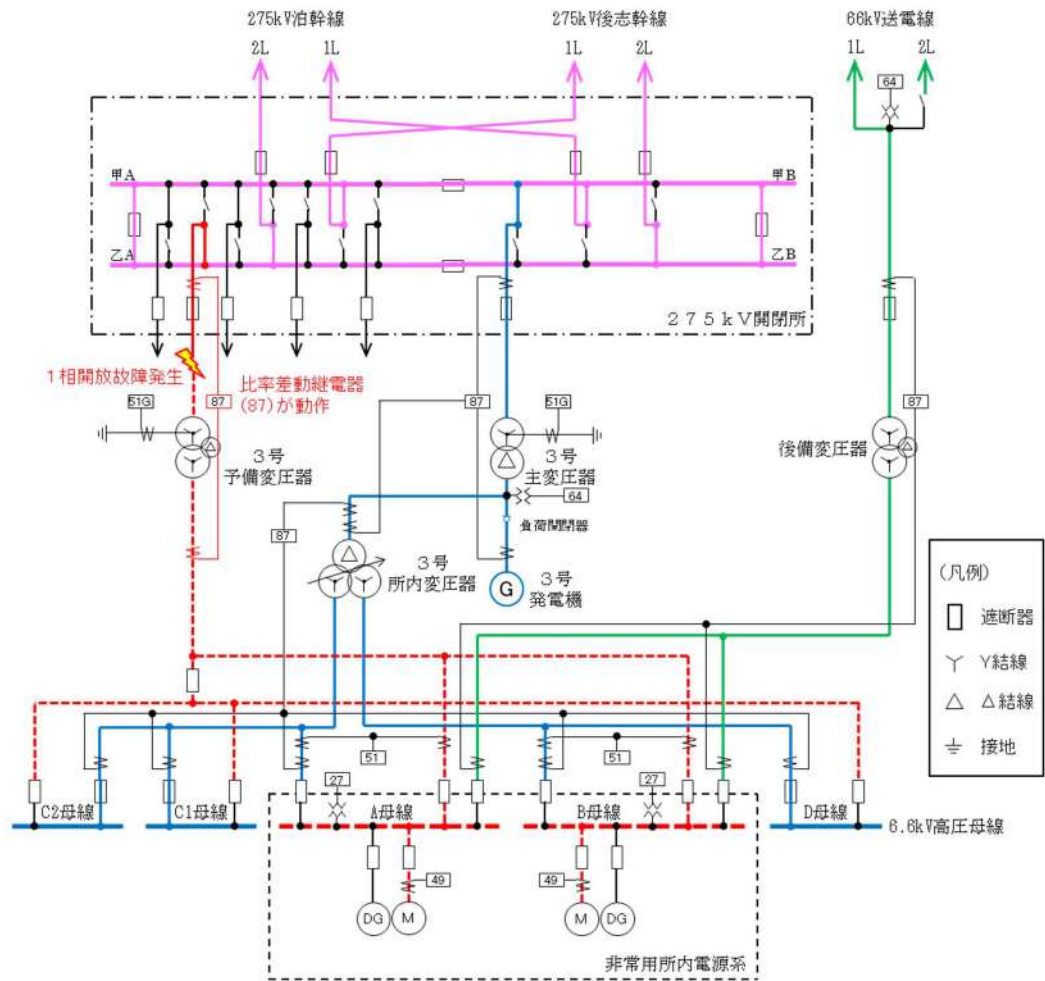
第 1.3.2 図 1相開放故障直後の状態

第 1.3.2 図のとおり，予備変圧器の1次側で1相開放故障が発生すると，予備変圧器の比率差動継電器（87）が動作する。このことから運転員は，予備変圧器の1次側にて1相開放故障を含めた異常が発生したことを検知可能である。

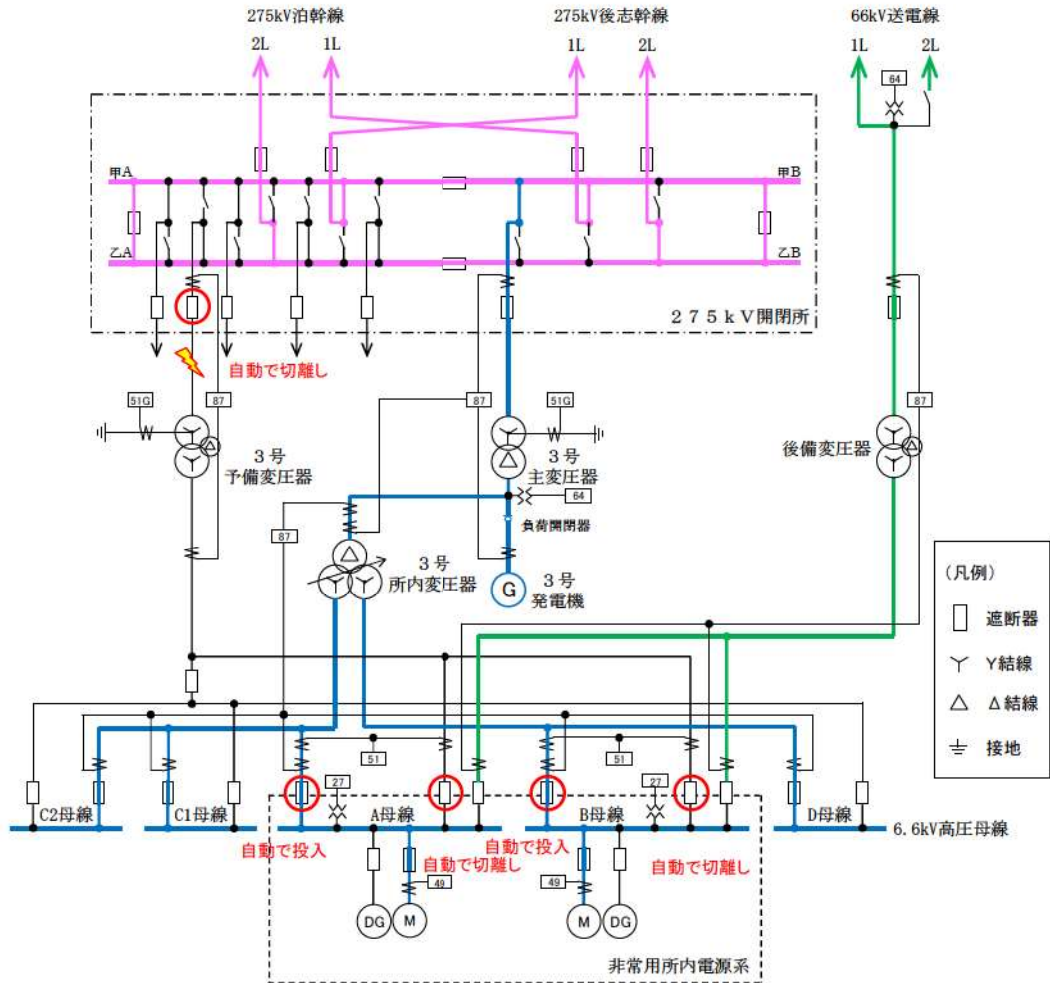
第 1.3.3 図 故障箇所を隔離した状態

第 1.3.3 図のとおり，比率差動継電器 (87) の動作により，予備変圧器を外部電源系から隔離すると，所内変圧器に接続する遮断器が自動で投入され，非常用高圧母線に電源供給を行う。

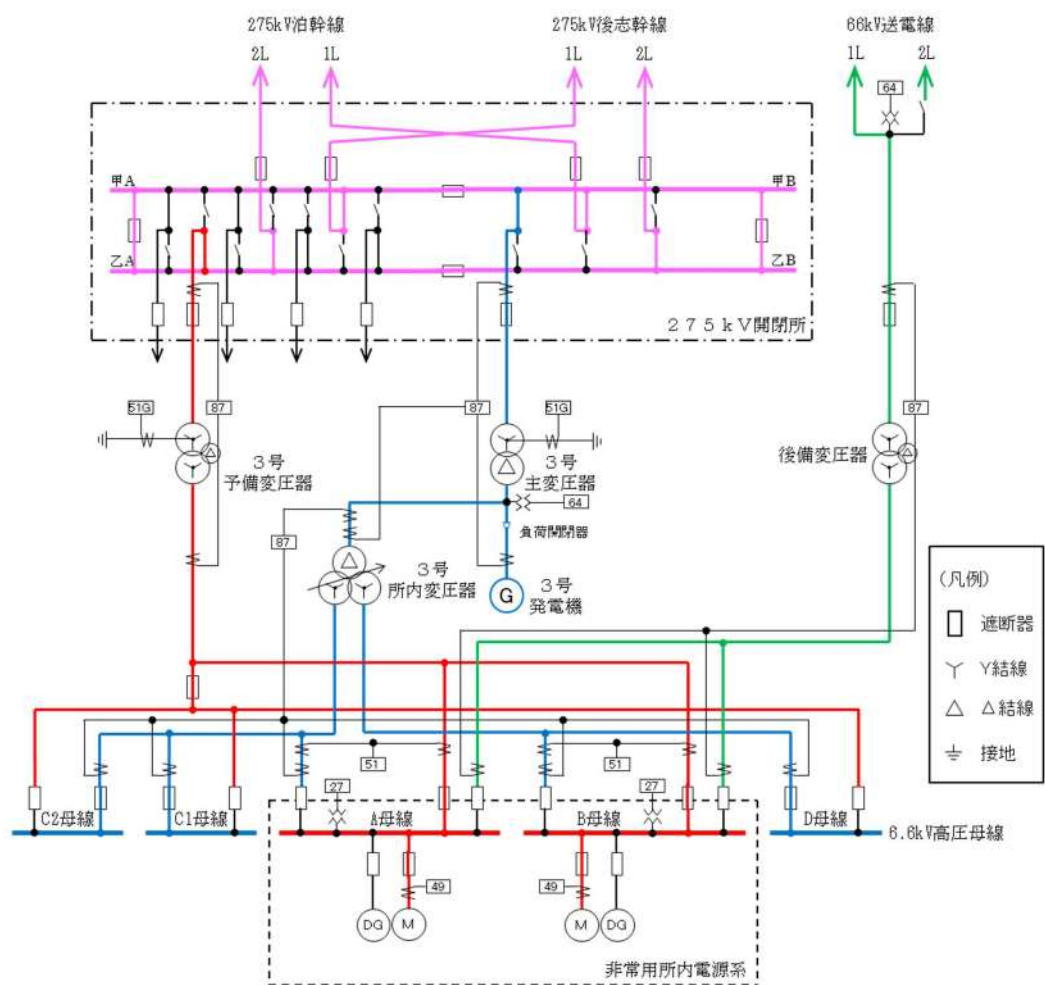
第1.4.1図 1相開放故障直前の状態

第1.4.1図のとおり、275kV送電線から予備変圧器及び非常用高压母線を受電している状態を想定する。

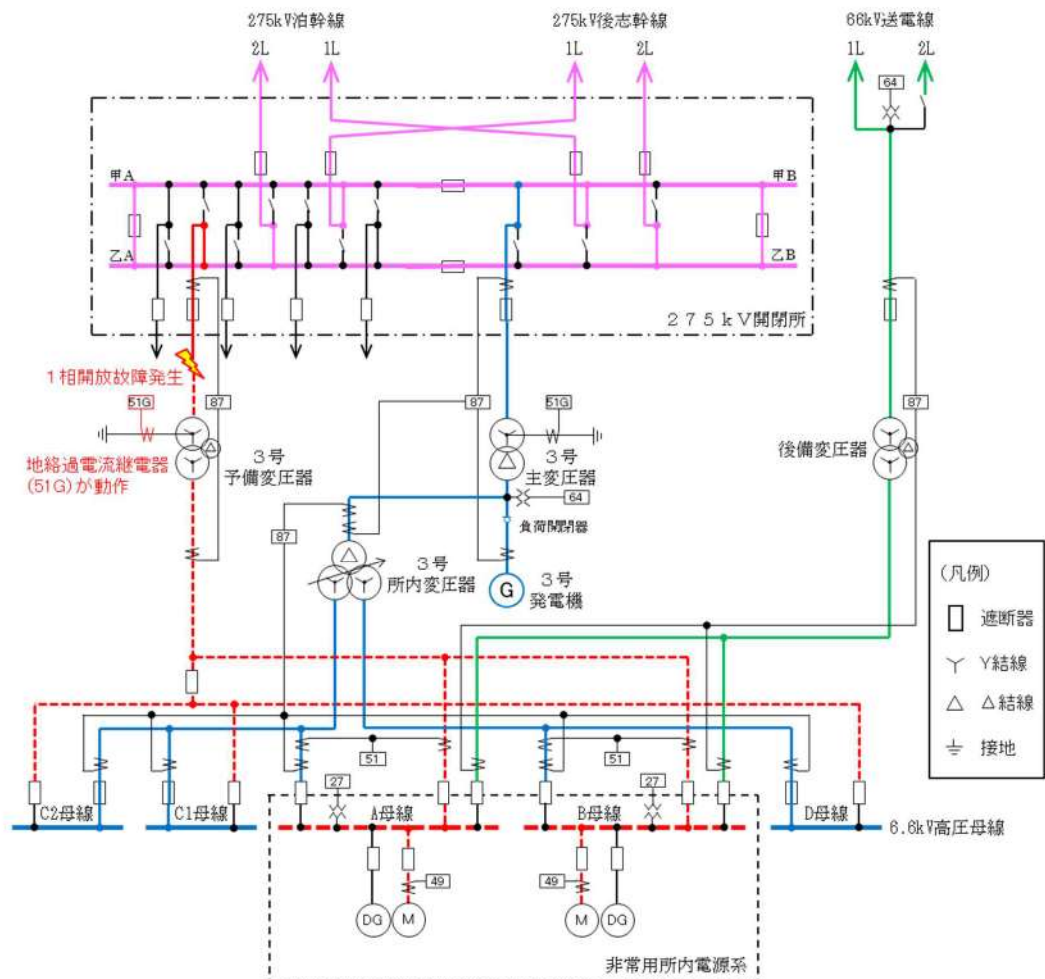
第 1.4.2 図 1 相開放故障直後の状態

第 1.4.2 図のとおり，予備変圧器の 1 次側で 1 相開放故障が発生すると，予備変圧器の地絡過電流継電器（51G）が動作する。このことから運転員は，予備変圧器の 1 次側にて 1 相開放故障を含めた異常が発生したことを検知可能である。

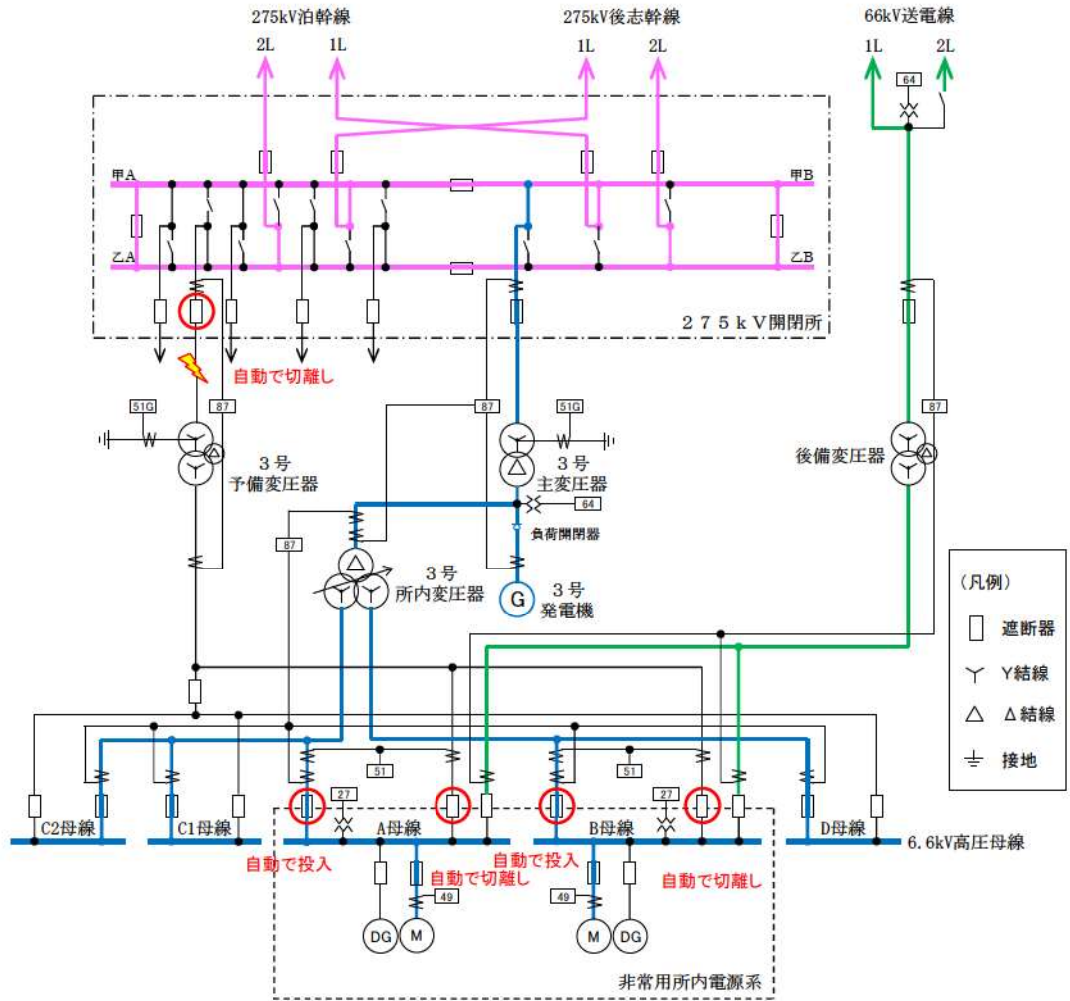
第 1.4.3 図 故障箇所を隔離した状態

第 1.4.3 図のとおり，運転員の手動操作により，予備変圧器を外部電源系から隔離すると，所内変圧器に接続する遮断器が自動で投入され，非常用高圧母線に電源供給を行う。

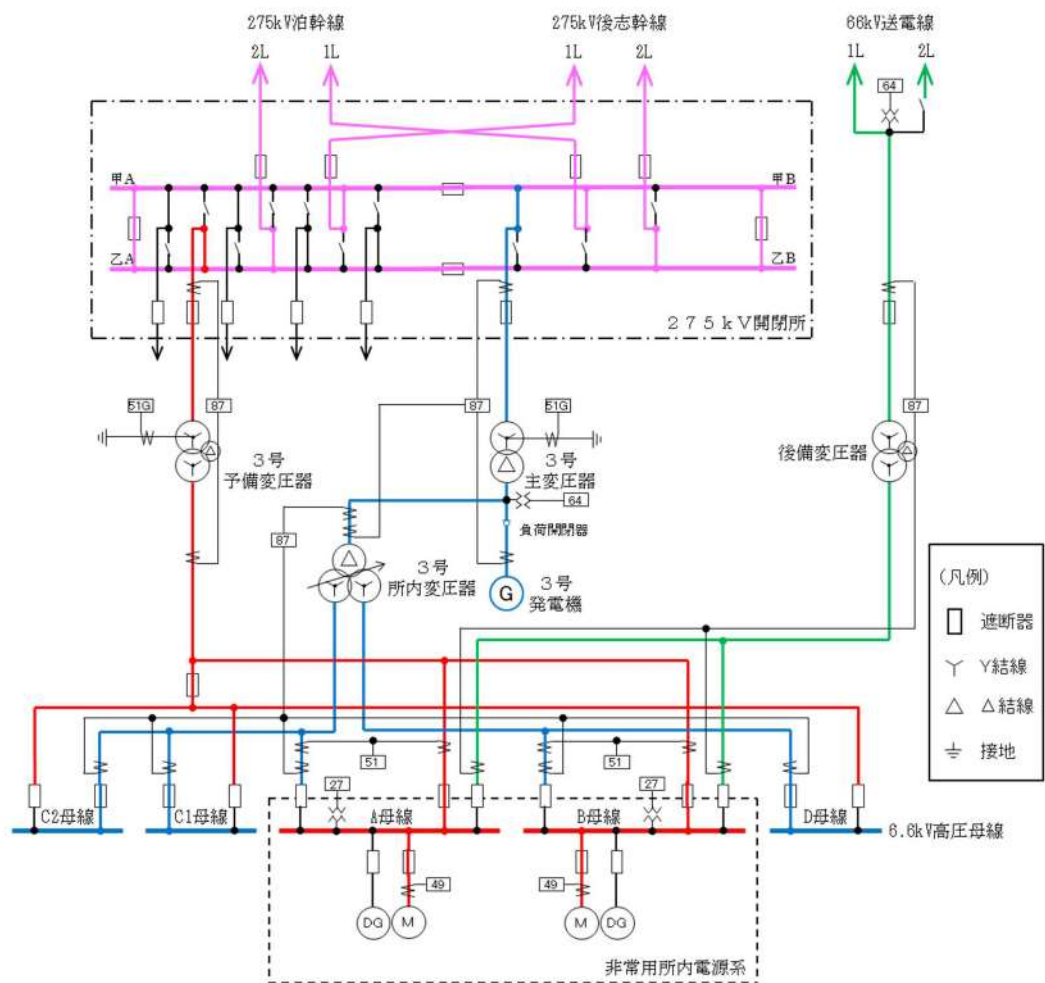
第 1.5.1 図 1 相開放故障直前の状態

第 1.5.1 図のとおり、275kV 送電線から予備変圧器及び非常用高圧母線を受電している状態を想定する。

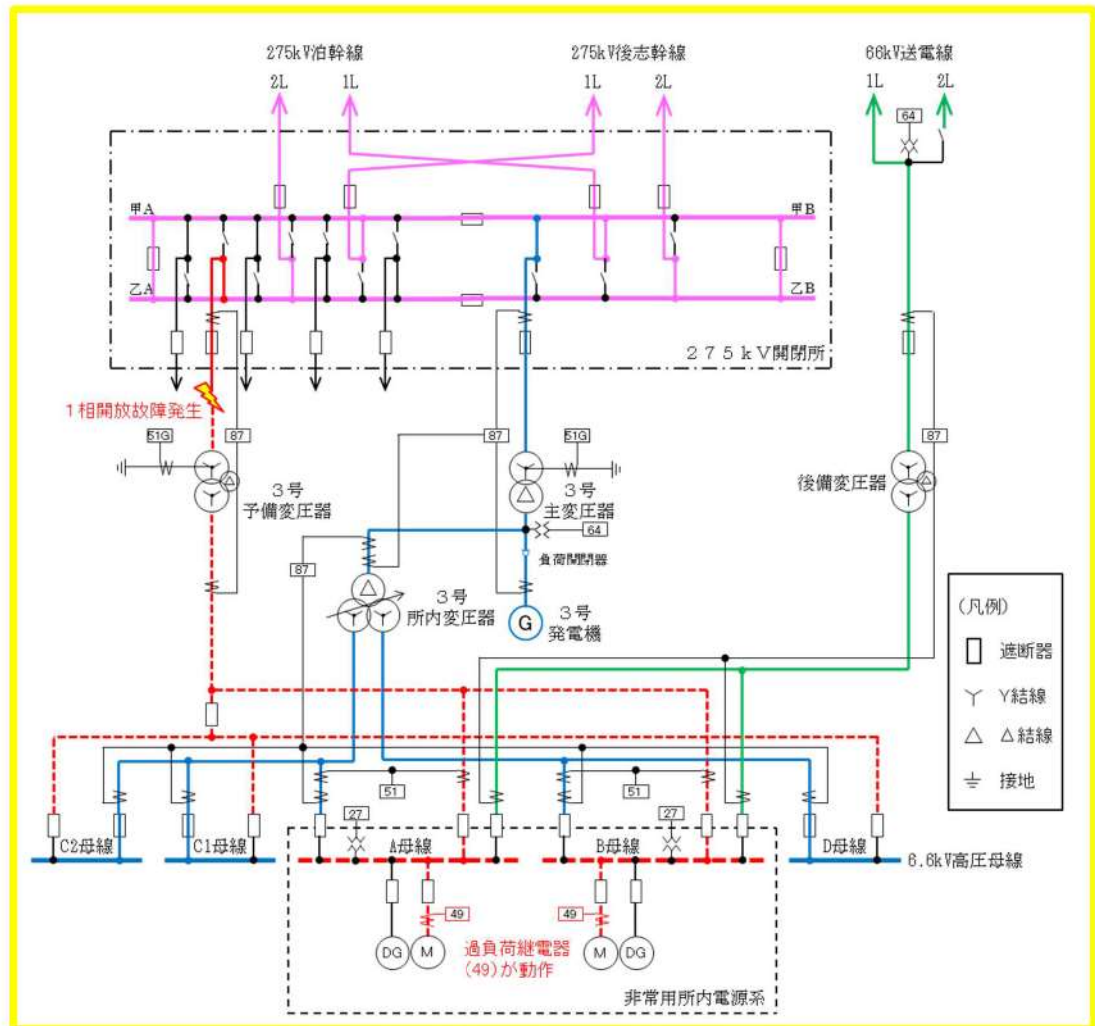
第 1.5.2 図 1相開放故障直後の状態

第 1.5.2 図のとおり，予備変圧器の1次側で1相開放故障が発生すると，予備変圧器から受電していた複数の負荷の過負荷継電器（49）が動作する。このことから運転員は，予備変圧器の1次側にて1相開放故障を含めた異常が発生したことを検知可能である。

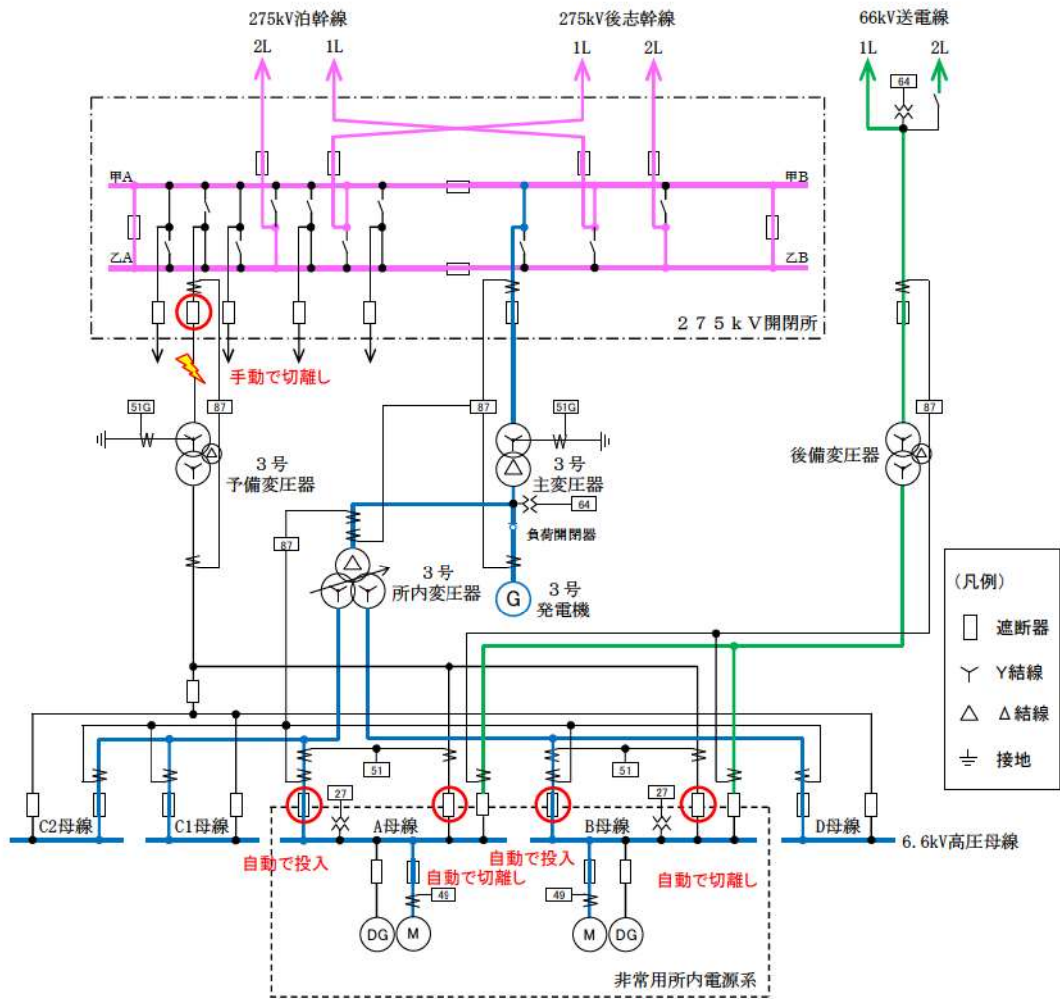
第 1.5.3 図 故障箇所を隔離した状態

第 1.5.3 図のとおり，運転員の手動操作により，予備変圧器を外部電源系から隔離すると，所内変圧器に接続する遮断器が自動で投入され，非常用高圧母線に電源供給を行う。
