(2) 66kV 開閉所（後備用）及び後備変圧器

別紙 3 変圧器 1 次側の 1 相開放故障について

別紙 4 1 相開放故障発生箇所の識別とその後の対応操作について

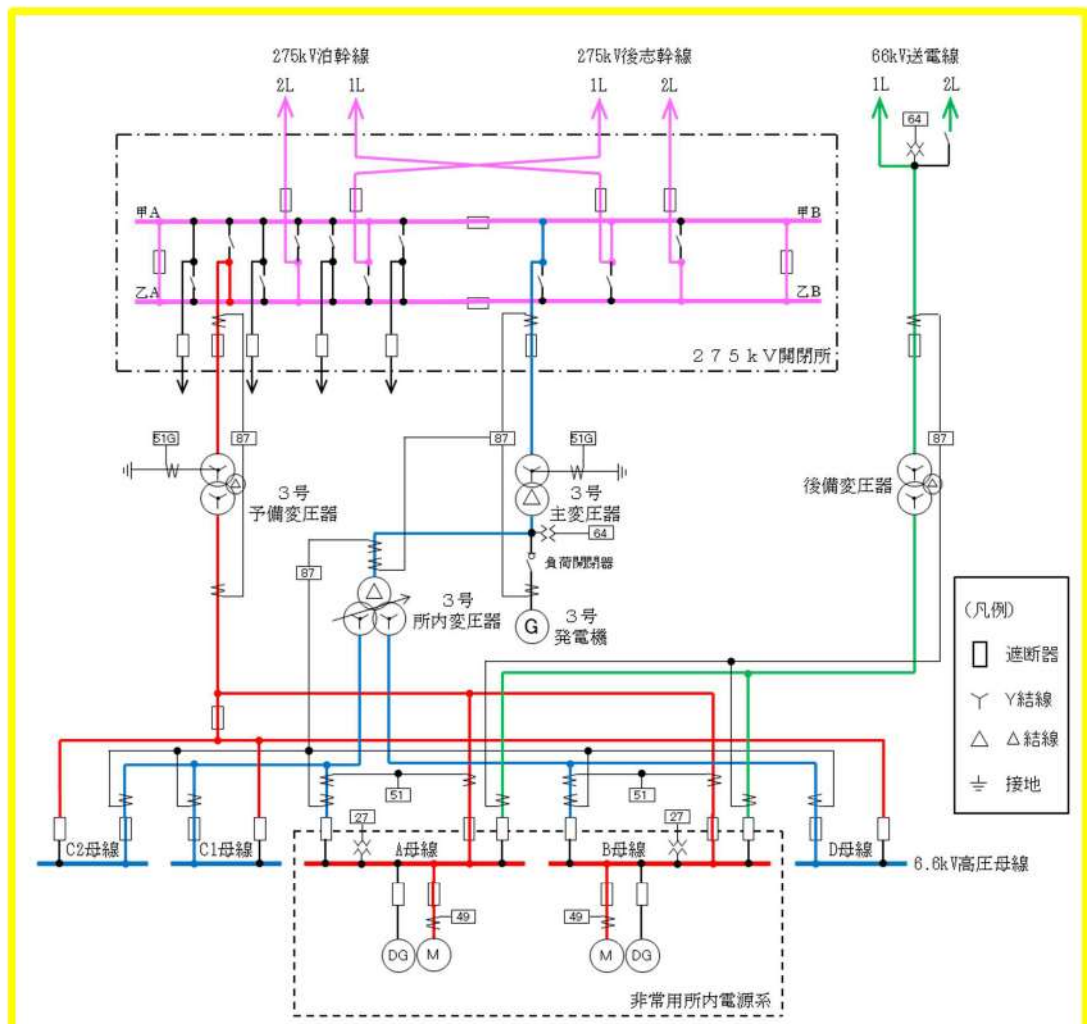
第 2.1.1 図 1 相開放故障直前の状態

第 2.1.1 図のとおり、275kV 送電線から予備変圧器、主変圧器、所内変圧器、常用高圧母線及び非常用高圧母線を受電している状態を想定する。

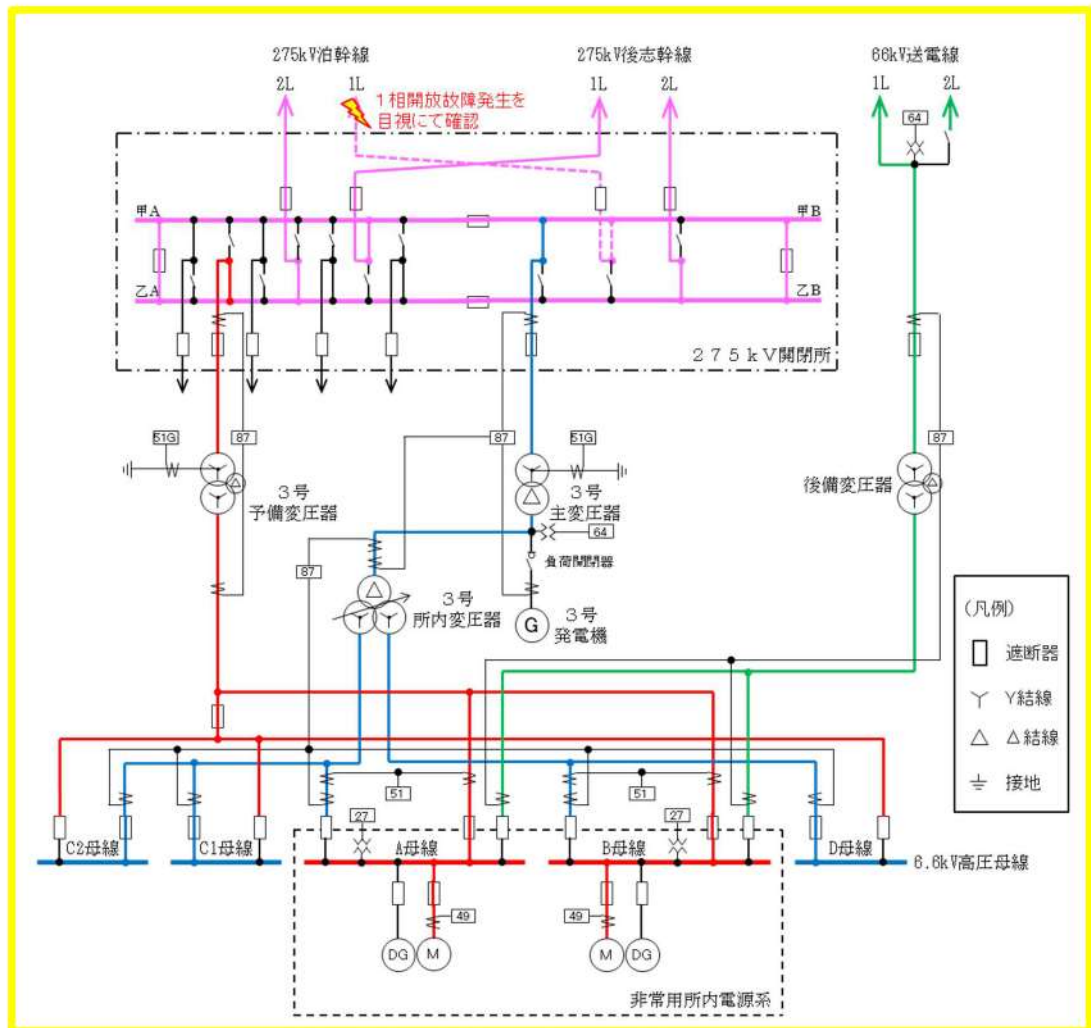
第2.1.2図 1相開放故障直後の状態

第2.1.2図のとおり、275kV送電線の1回線で1相開放故障が発生すると、故障部位を目視で確認できる。このことから運転員は、275kV送電線の1回線にて1相開放故障が発生したことを検知可能である。

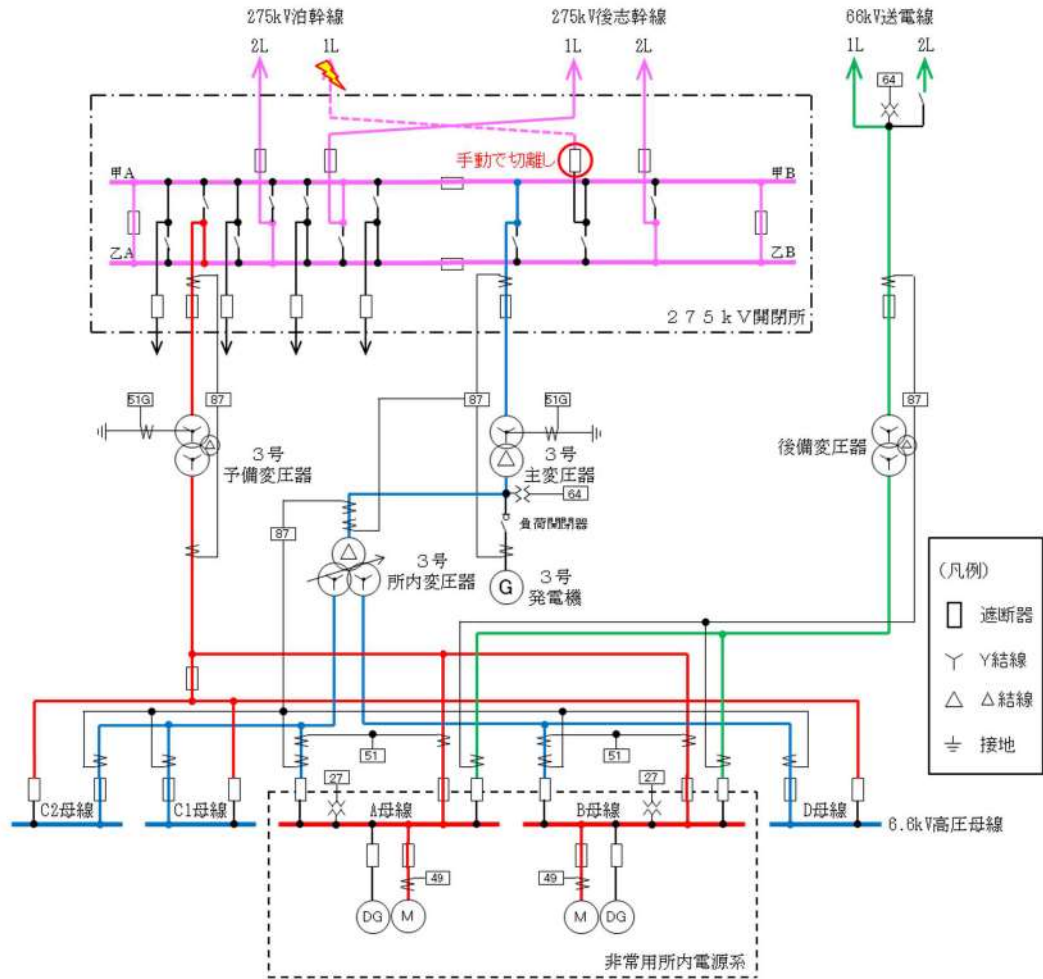
第 2.1.3 図 故障箇所を隔離した状態

第 2.1.3 図のとおり，運転員の手動操作により，275kV 送電線 1 回線を外部電源系から隔離すると，残り 3 回線で予備変圧器及び非常用高圧母線へ電源供給を行う。（非常用高圧母線の電圧は変化無し。）

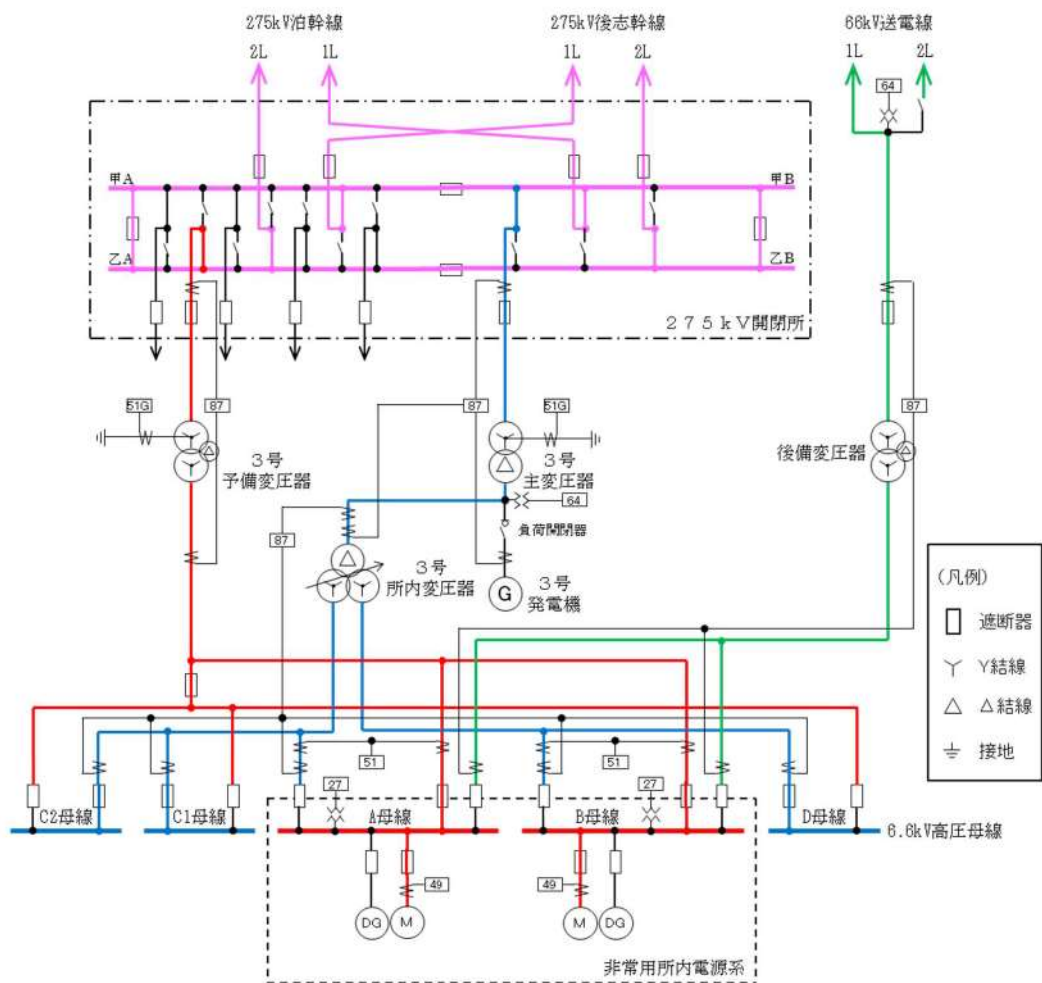
第 2.2.1 図 1 相開放故障直前の状態

第 2.2.1 図のとおり、275kV 送電線から予備変圧器、主変圧器、所内変圧器、常用高圧母線及び非常用高圧母線を受電している状態を想定する。

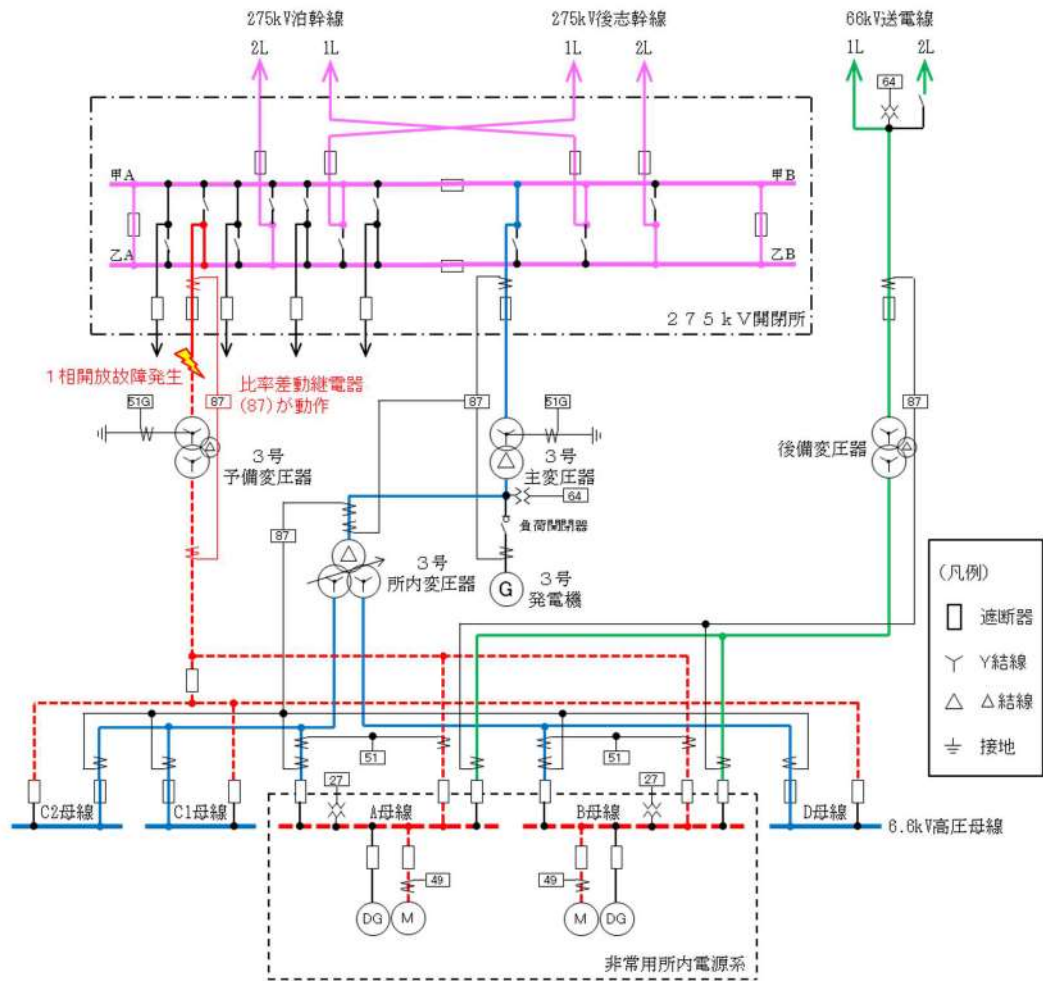
第 2.2.2 図 1相開放故障直後の状態

第 2.2.2 図のとおり，予備変圧器の1次側で1相開放故障が発生すると，予備変圧器又は275kV母線の比率差動継電器（87）が動作する。このことから運転員は，予備変圧器の1次側にて1相開放故障を含めた異常が発生したことを検知可能である。

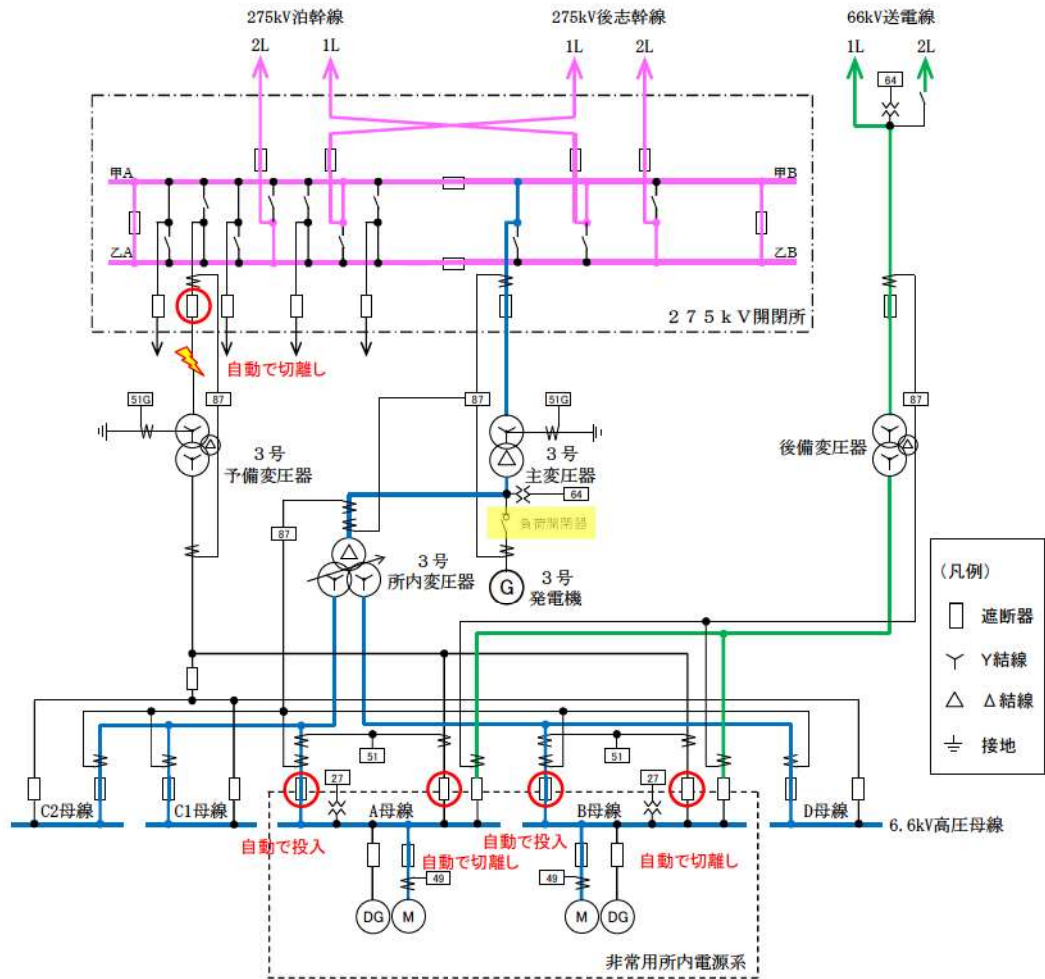
第 2.2.3 図 故障箇所を隔離した状態

第 2.2.3 図のとおり，比率差動継電器 (87) の動作により，予備変圧器を外部電源系から隔離すると，所内変圧器に接続する遮断器が自動で投入され，非常用高压母線に電源供給を行う。

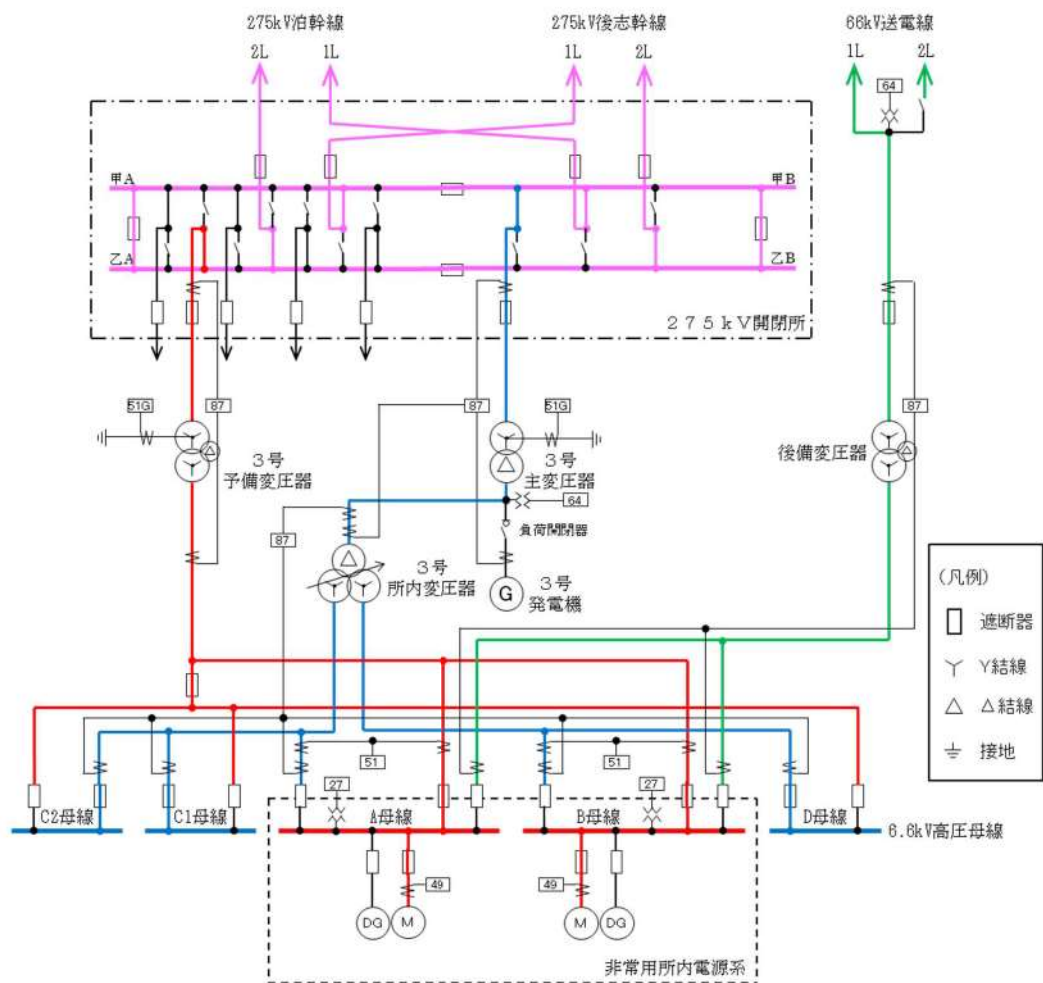
第2.3.1図 1相開放故障直前の状態

第2.3.1図のとおり、275kV送電線から予備変圧器、主変圧器、所内変圧器、常用高圧母線及び非常用高圧母線を受電している状態を想定する。

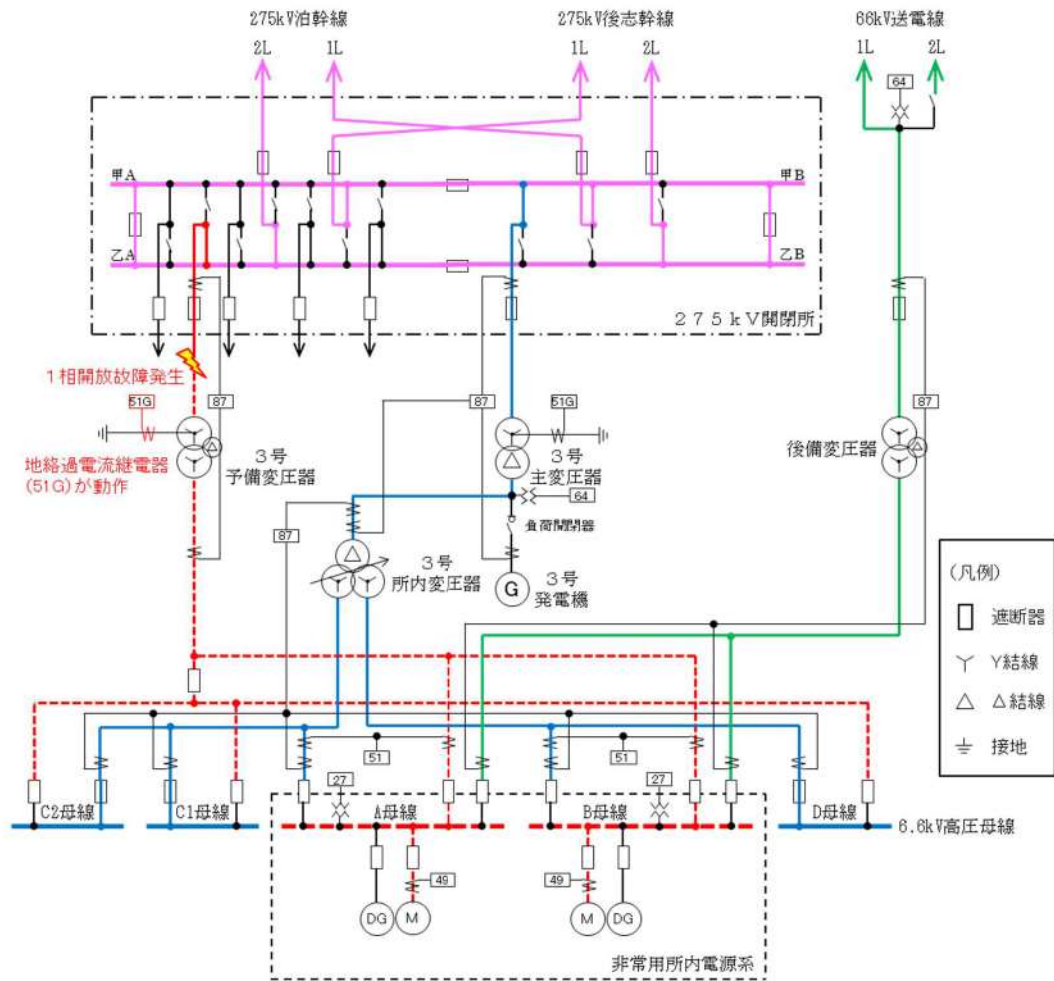
第 2.3.2 図 1相開放故障直後の状態

第 2.3.2 図のとおり，予備変圧器の1次側で1相開放故障が発生すると，予備変圧器の地絡過電流継電器（51G）が動作する。このことから運転員は，予備変圧器の1次側にて1相開放故障を含めた異常が発生したことを検知可能である。

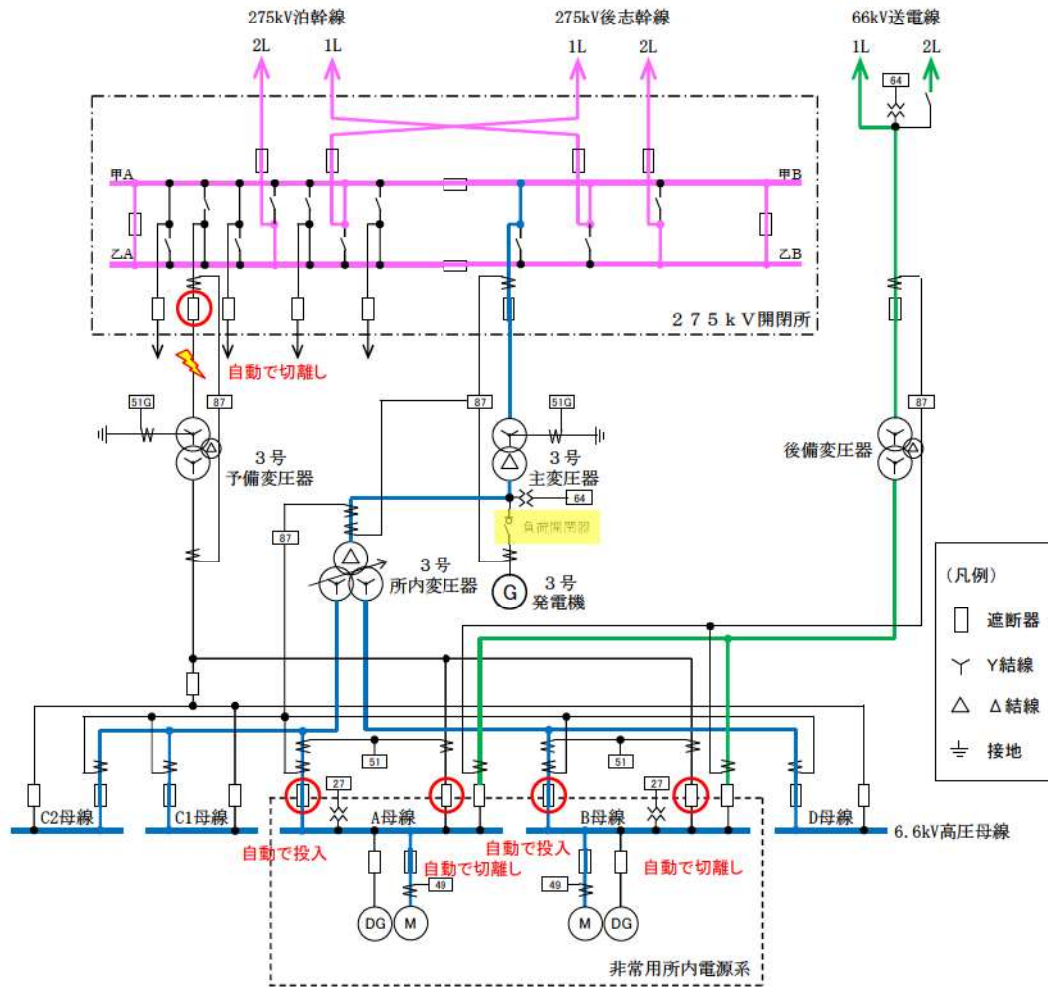
第 2.3.3 図 故障箇所を隔離した状態

第 2.3.3 図のとおり，地絡過電流継電器（51G）の動作により，予備変圧器を外部電源系から隔離すると，所内変圧器に接続する遮断器が自動で投入され，非常用高圧母線に電源供給を行う。

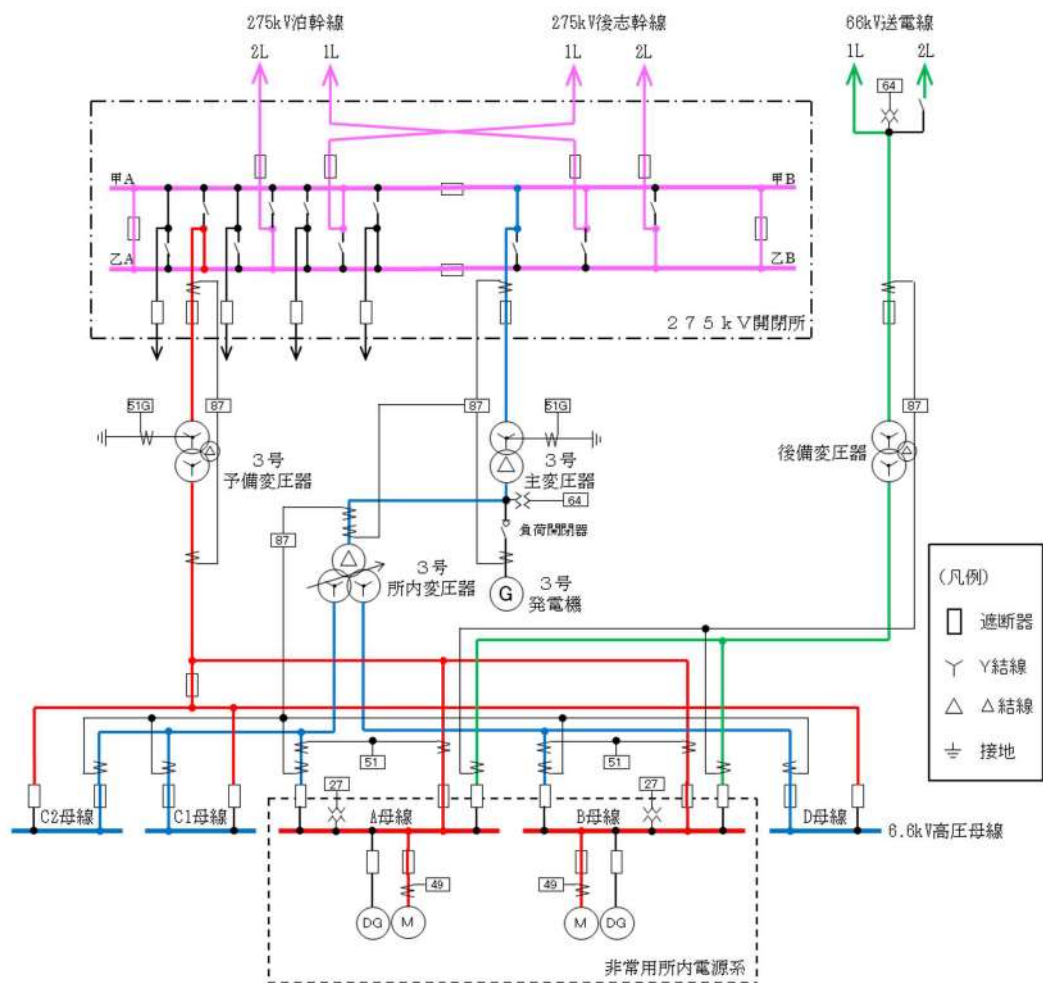
第2.4.1図 1相開放故障直前の状態

第2.4.1図のとおり、275kV送電線から予備変圧器、主変圧器、所内変圧器、常用高圧母線及び非常用高圧母線を受電している状態を想定する。

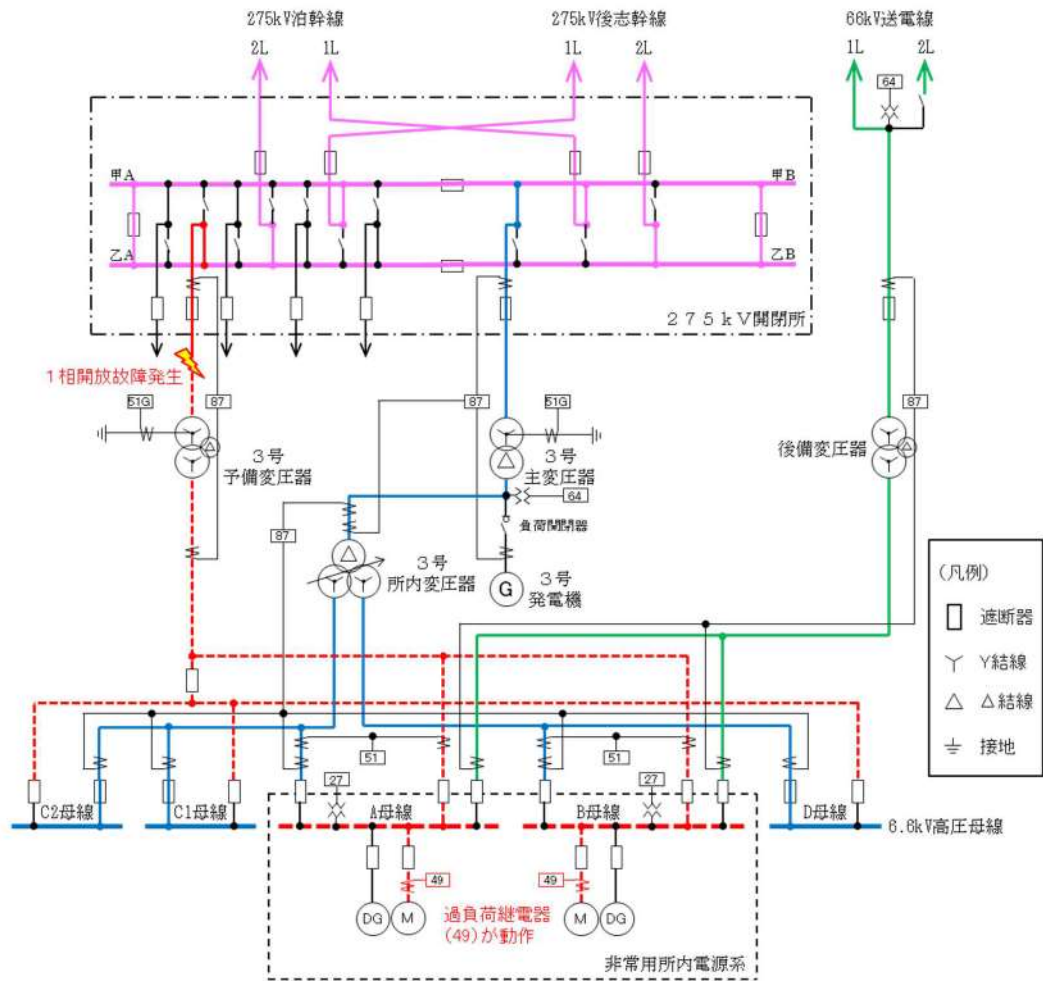
第 2.4.2 図 1相開放故障直後の状態

第 2.4.2 図のとおり，予備変圧器の1次側で1相開放故障が発生すると，予備変圧器から受電していた複数の負荷の過負荷継電器（49）が動作する。このことから運転員は，予備変圧器の1次側にて1相開放故障を含めた異常が発生したことを検知可能である。

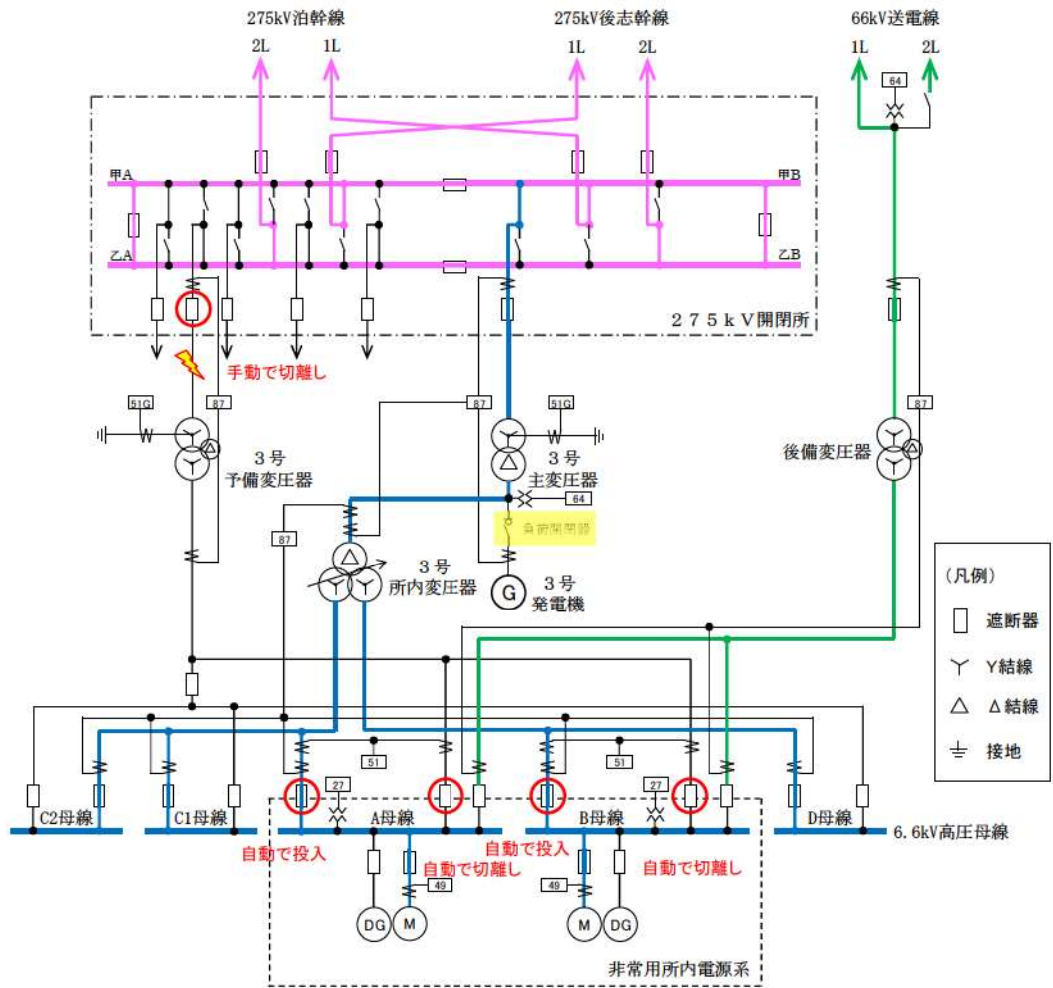
第 2.4.3 図 故障箇所を隔離した状態

第 2.4.3 図のとおり，運転員の手動操作により，予備変圧器を外部電源系から隔離すると，所内変圧器に接続する遮断器が自動で投入され，非常用高圧母線に電源供給を行う。

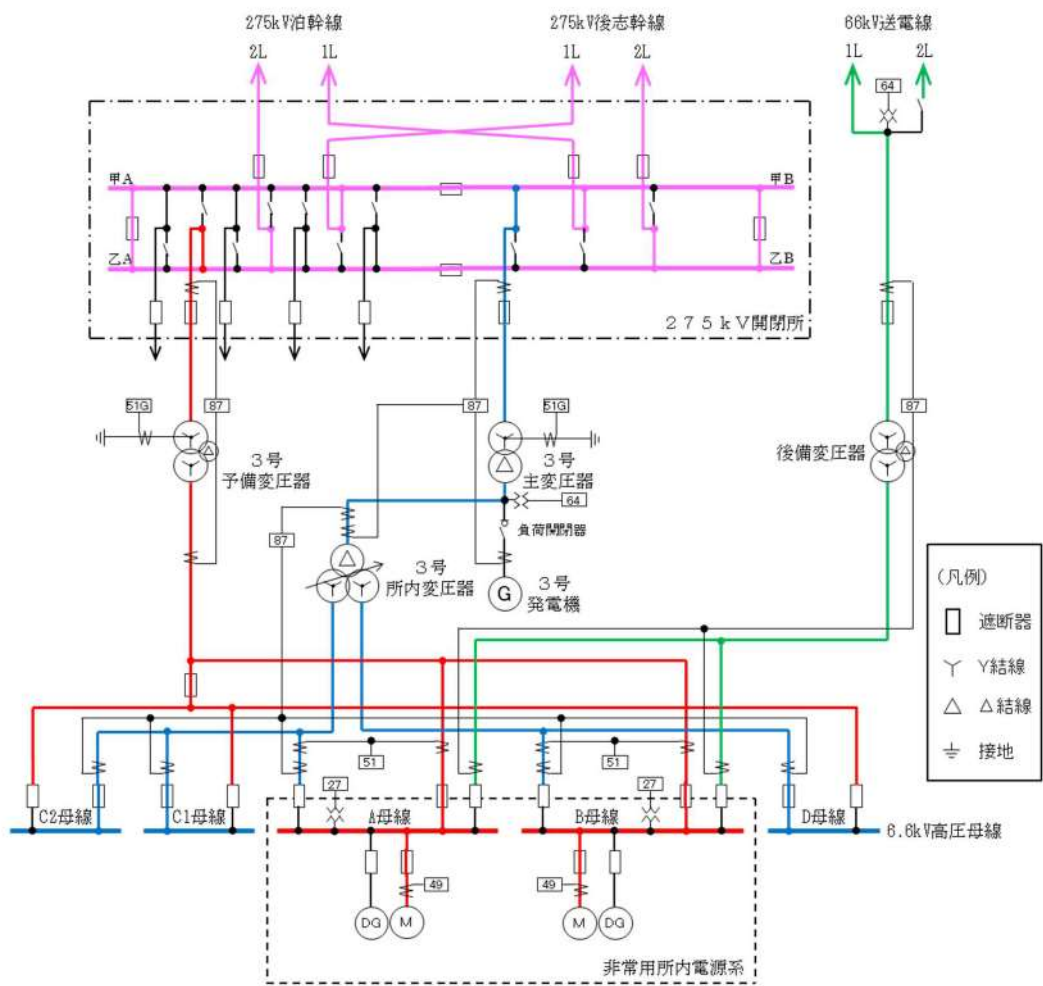
第 2.5.1 図 1 相開放故障直前の状態

第 2.5.1 図のとおり，275kV 送電線から予備変圧器，主変圧器，所内変圧器，常用高压母線及び非常用高压母線を受電している状態を想定する。

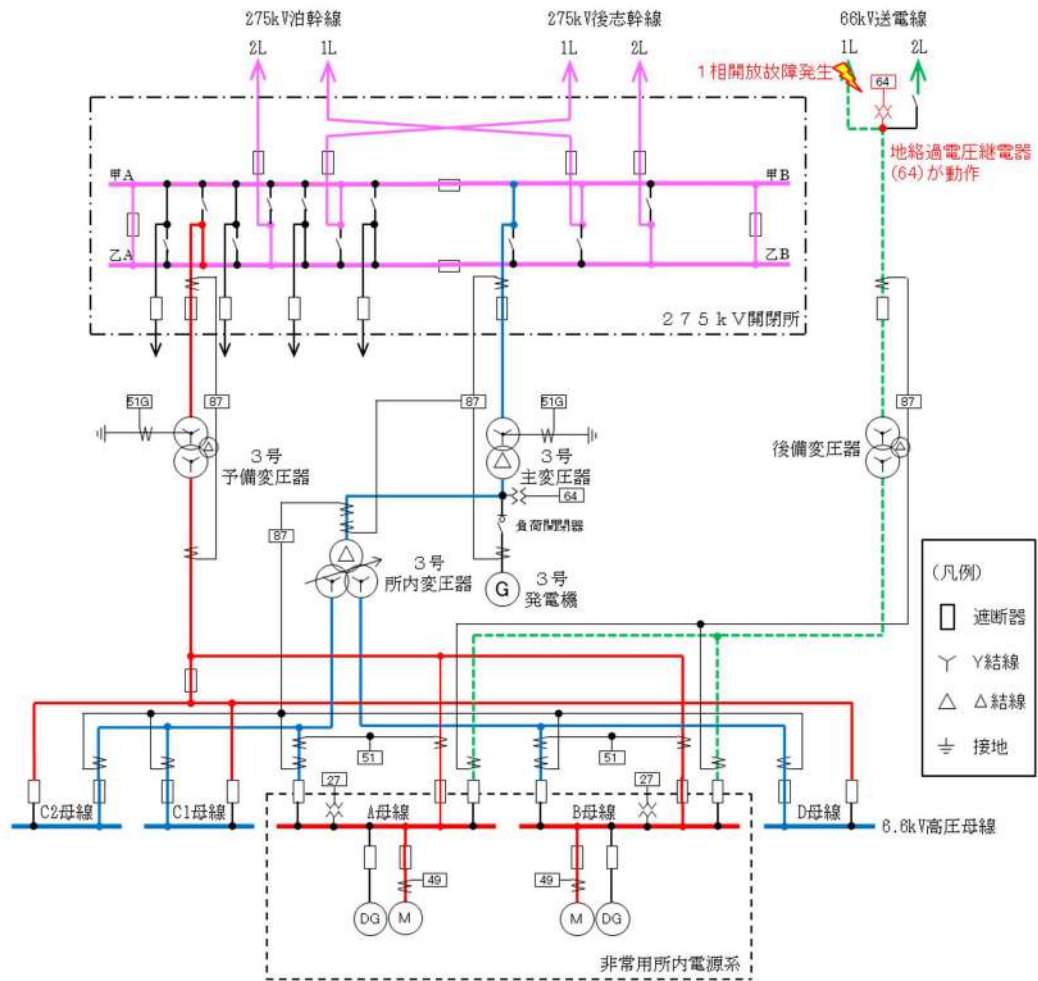
第2.5.2図 1相開放故障直後の状態

第2.5.2図のとおり、66kV送電線で1相開放故障が発生すると、地絡過電圧継電器(64)が動作する。このことから運転員は、66kV送電線にて1相開放故障を含めた異常が発生したことを検知可能である。

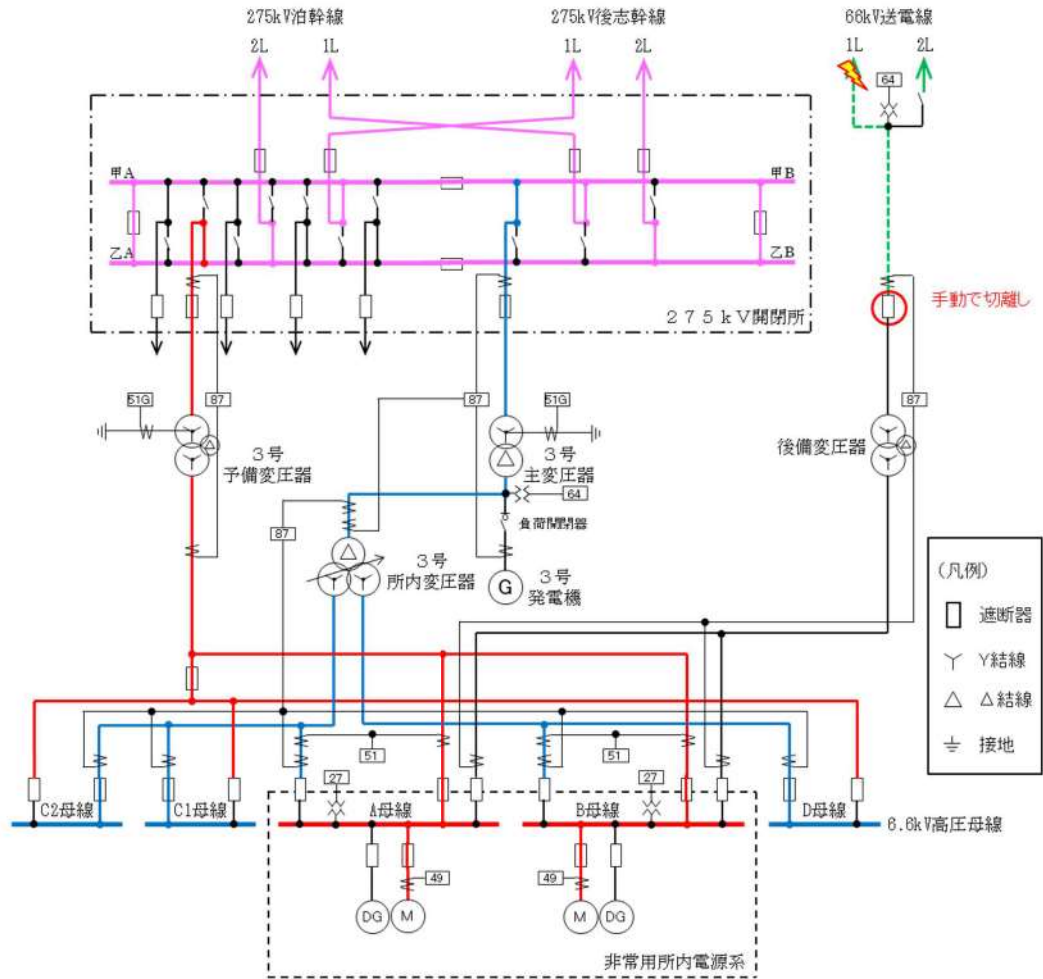
第 2.5.3 図 故障箇所を隔離した状態

第 2.5.3 図のとおり，運転員の手動操作により，66kV 送電線を外部電源系から隔離する。275kV 送電線で予備変圧器及び非常用高圧母線へ電源供給を継続する。（非常用高圧母線の電圧は変化無し。）

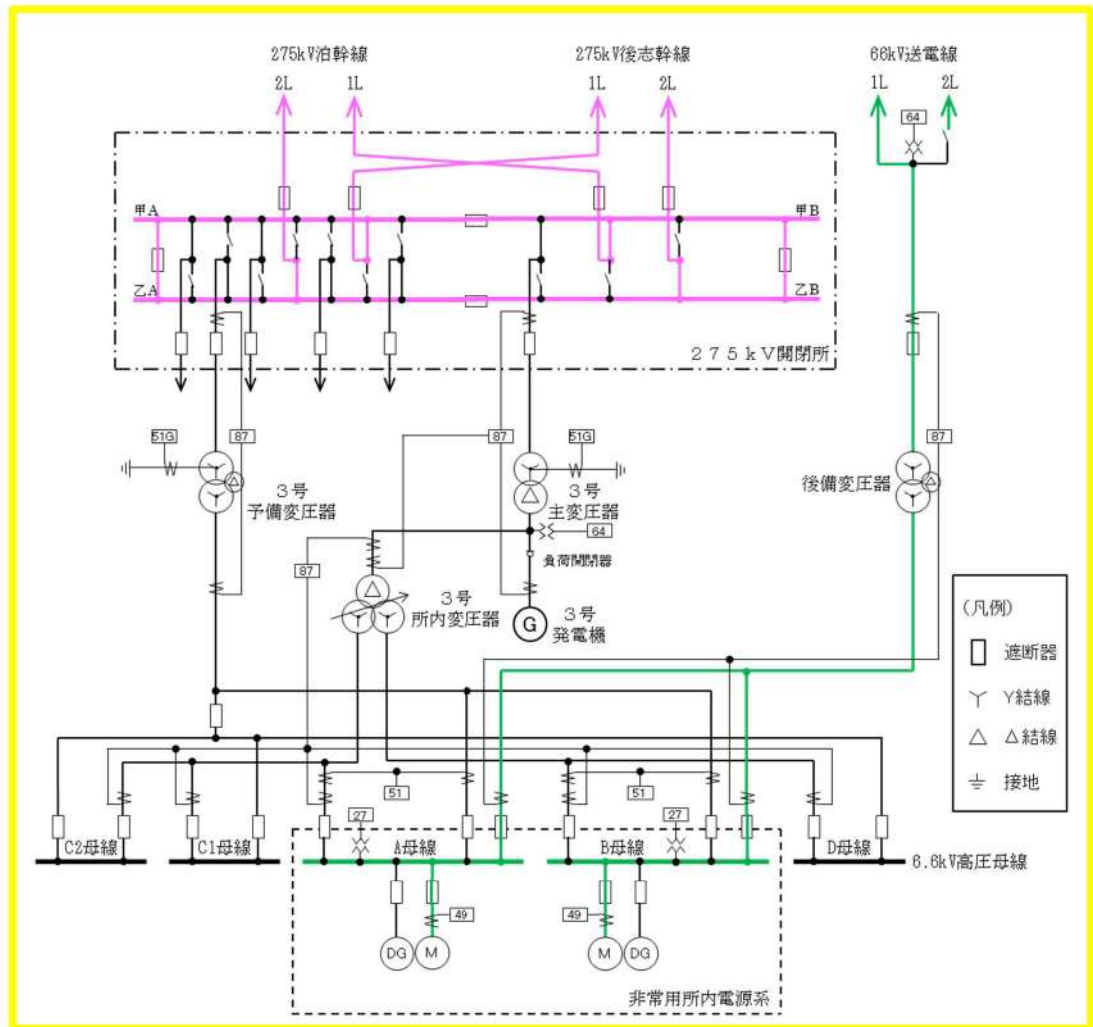
第 3.1.1 図 1 相開放故障直前の状態

第 3.1.1 図のとおり、66kV 送電線から後備変圧器及び非常用高圧母線を受電している状態を想定する。

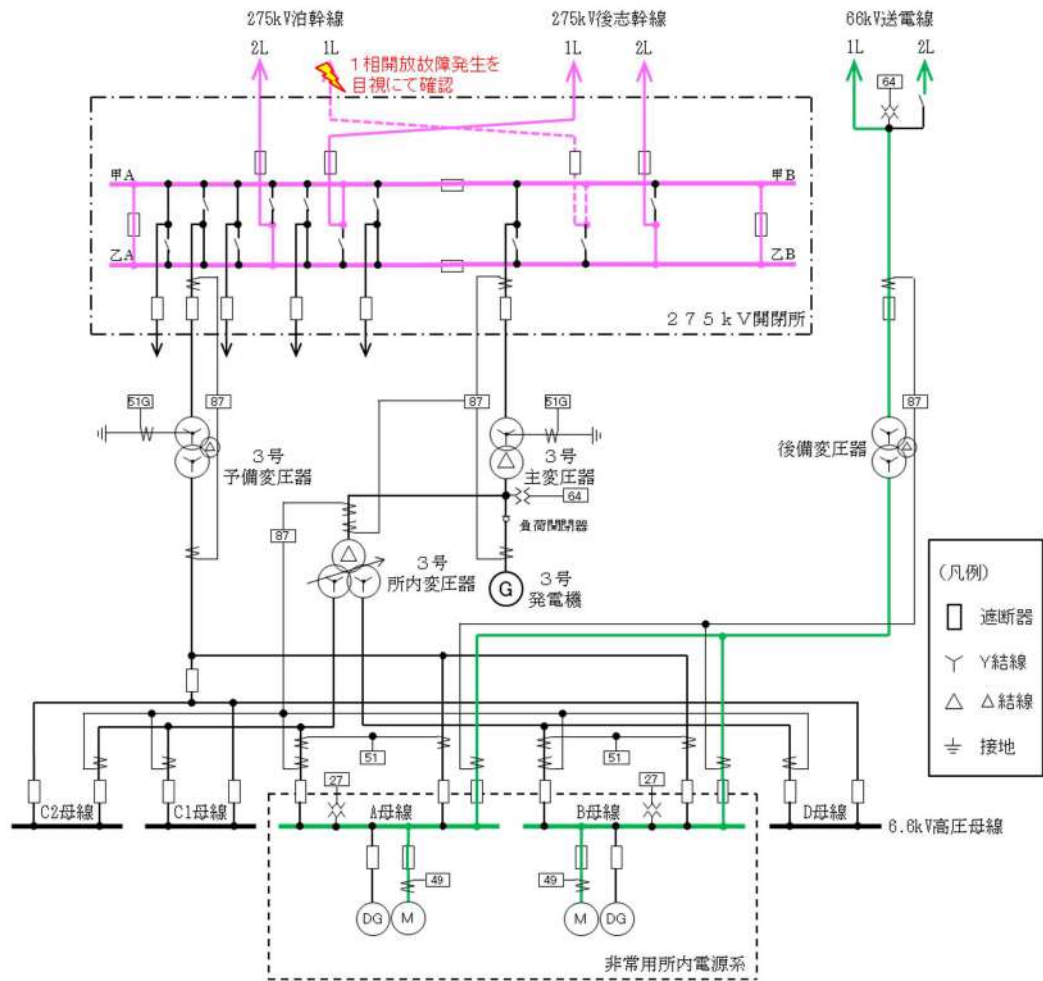
第3.1.2図 1相開放故障直後の状態

第3.1.2図のとおり、275kV送電線の1回線で1相開放故障が発生すると、故障部位を目視で確認できる。このことから運転員は、275kV送電線の1回線にて1相開放故障が発生したことを検知可能である。

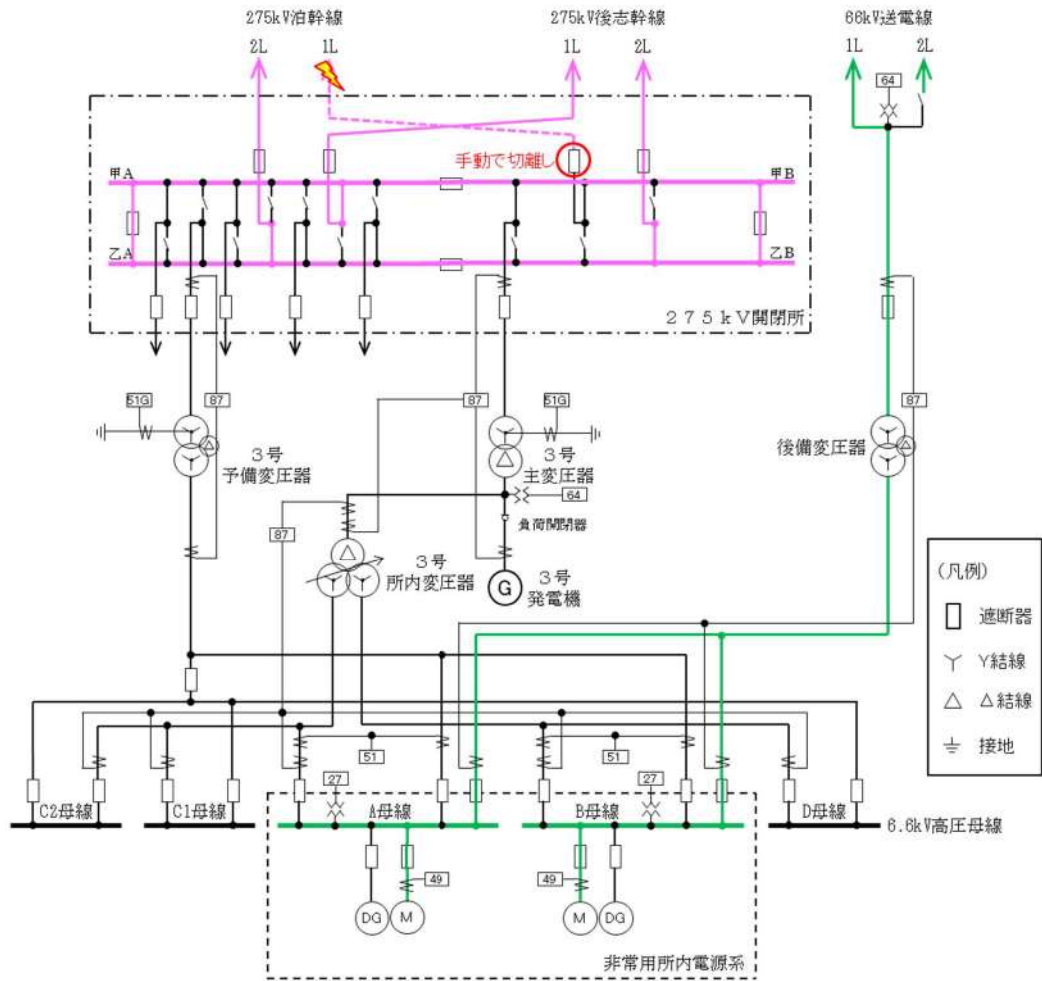
第3.1.3図 故障箇所を隔離した状態

第3.1.3図のとおり、運転員の手動操作により、275kV送電線1回線を外部電源系から隔離する。

残り3回線で275kV系統へ電源供給を継続する。(非常用高圧母線の電圧は変化無し。)

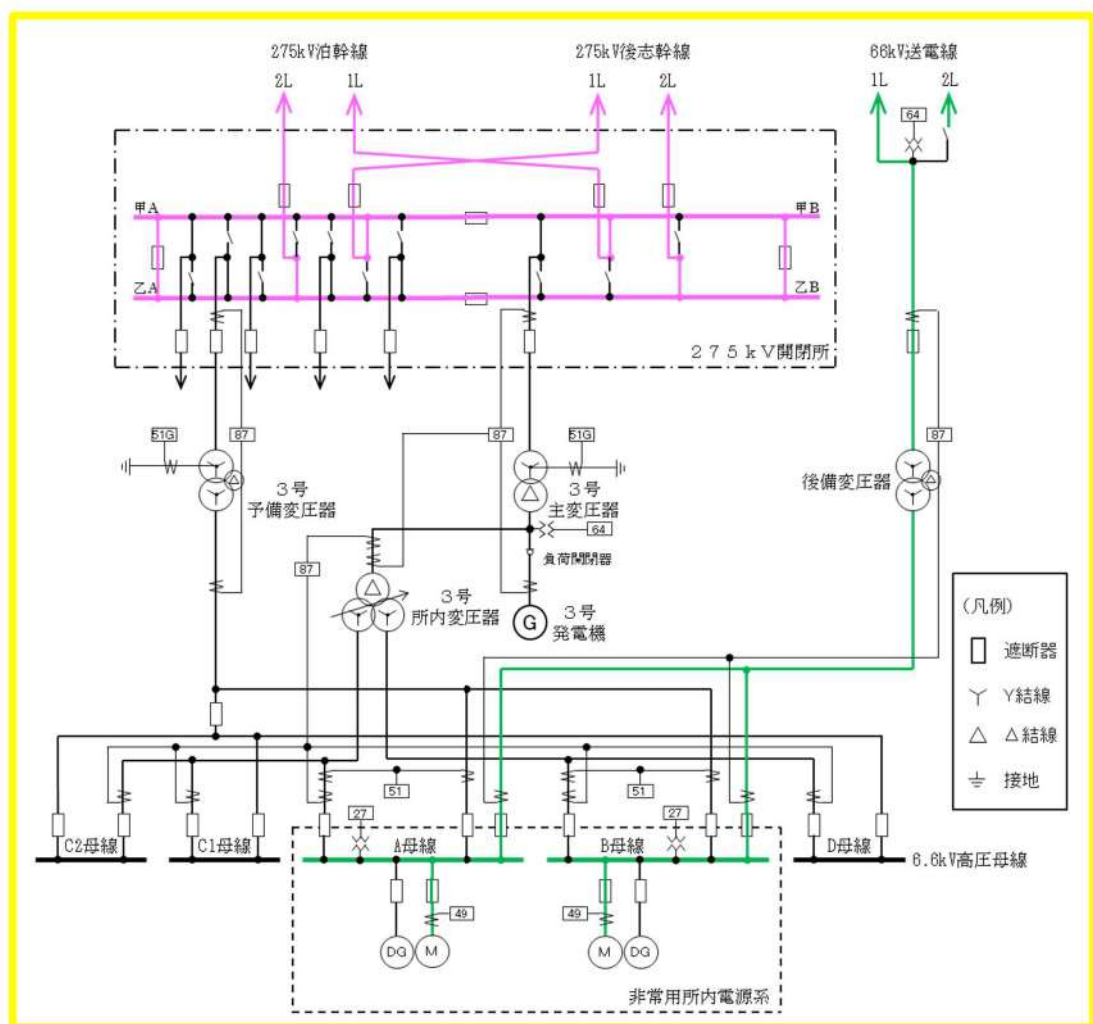
第 3.2.1 図 1 相開放故障直前の状態

第 3.2.1 図のとおり、66kV 送電線から後備変圧器及び非常用高圧母線を受電している状態を想定する。

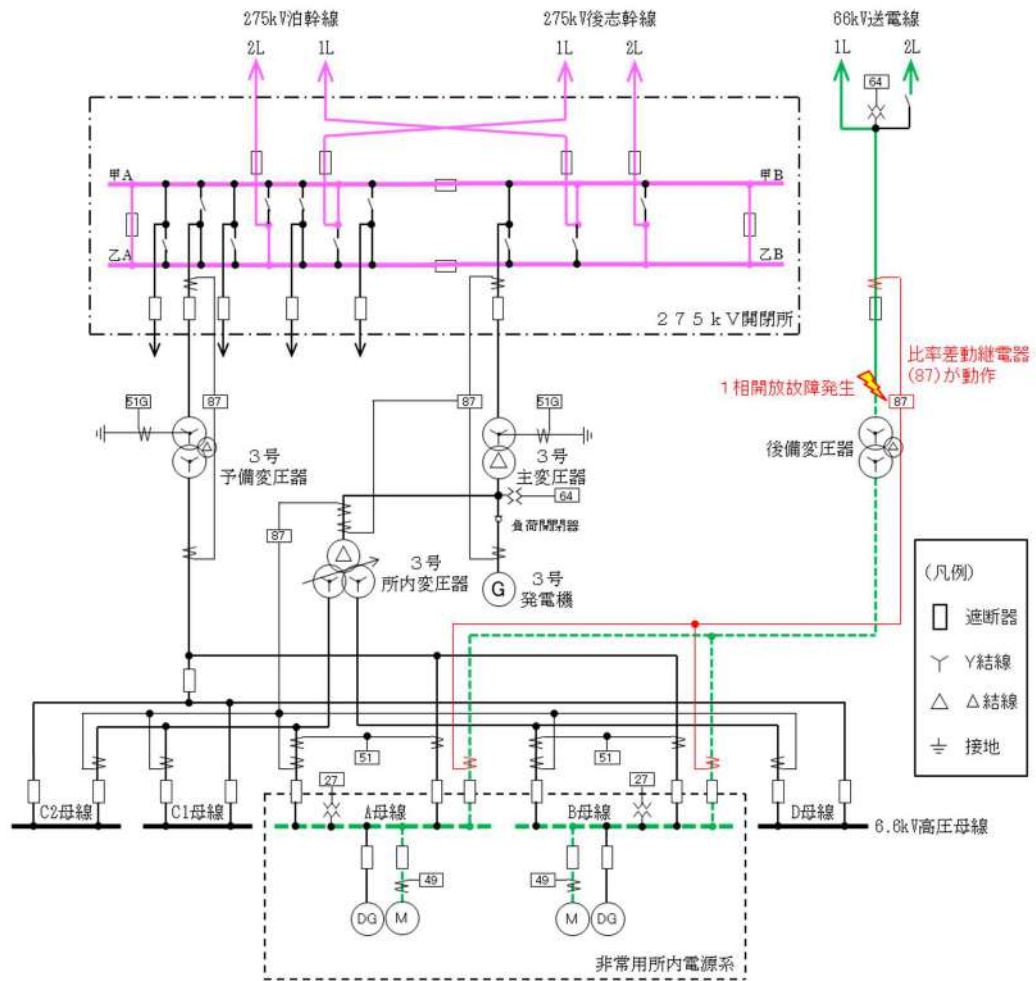
第3.2.2図 1相開放故障直後の状態

第3.2.2図のとおり、後備変圧器の1次側で1相開放故障が発生すると、比率差動継電器(87)が動作する。このことから運転員は、後備変圧器の1次側にて1相開放故障を含めた異常が発生したことを検知可能である。

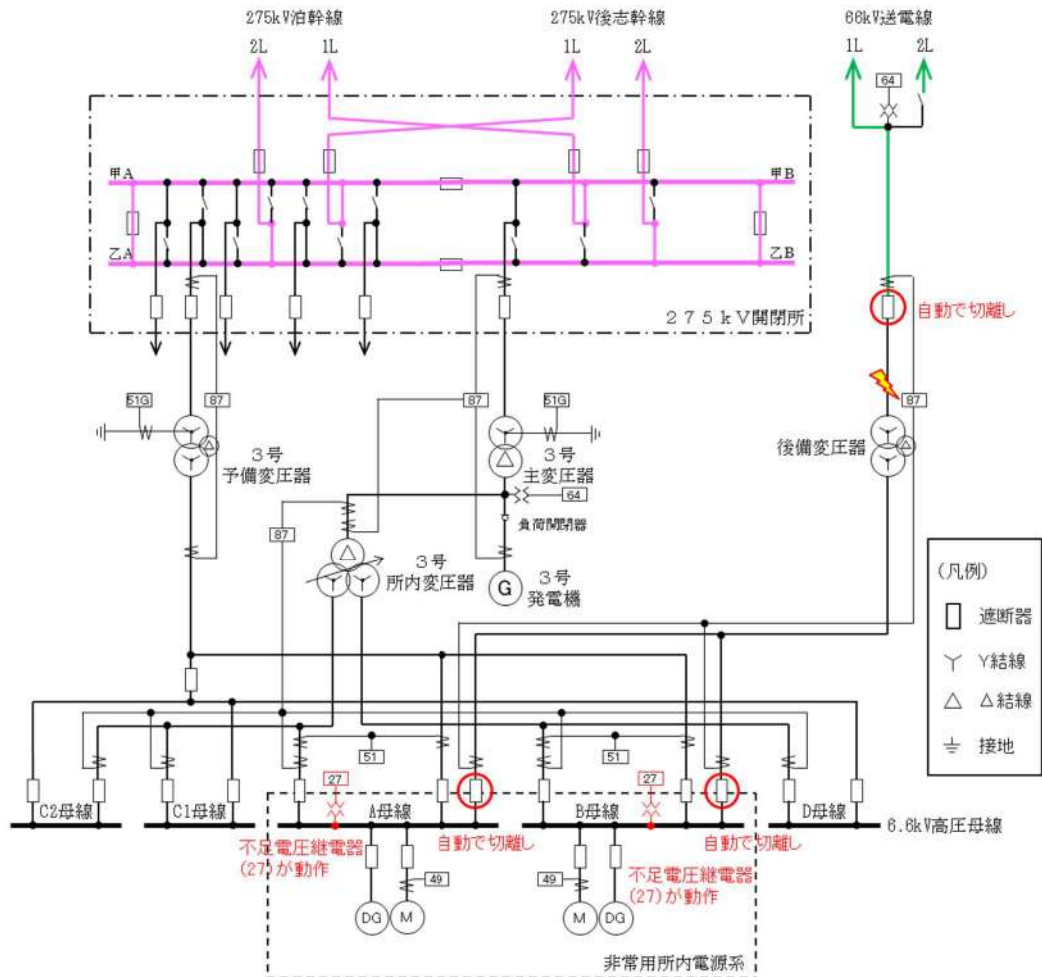
第 3.2.3 図 故障箇所を隔離した状態

第 3.2.3 図のとおり，比率差動継電器 (87) の動作により，後備変圧器を外部電源系から隔離すると，後備変圧器から受電していた複数の非常用高圧母線の不足電圧継電器 (27) が動作する。
