(2) 66kV 開閉所（後備用）及び後備変圧器

別紙 3 変圧器 1 次側の 1 相開放故障について

別紙 4 1 相開放故障発生箇所の識別とその後の対応操作について

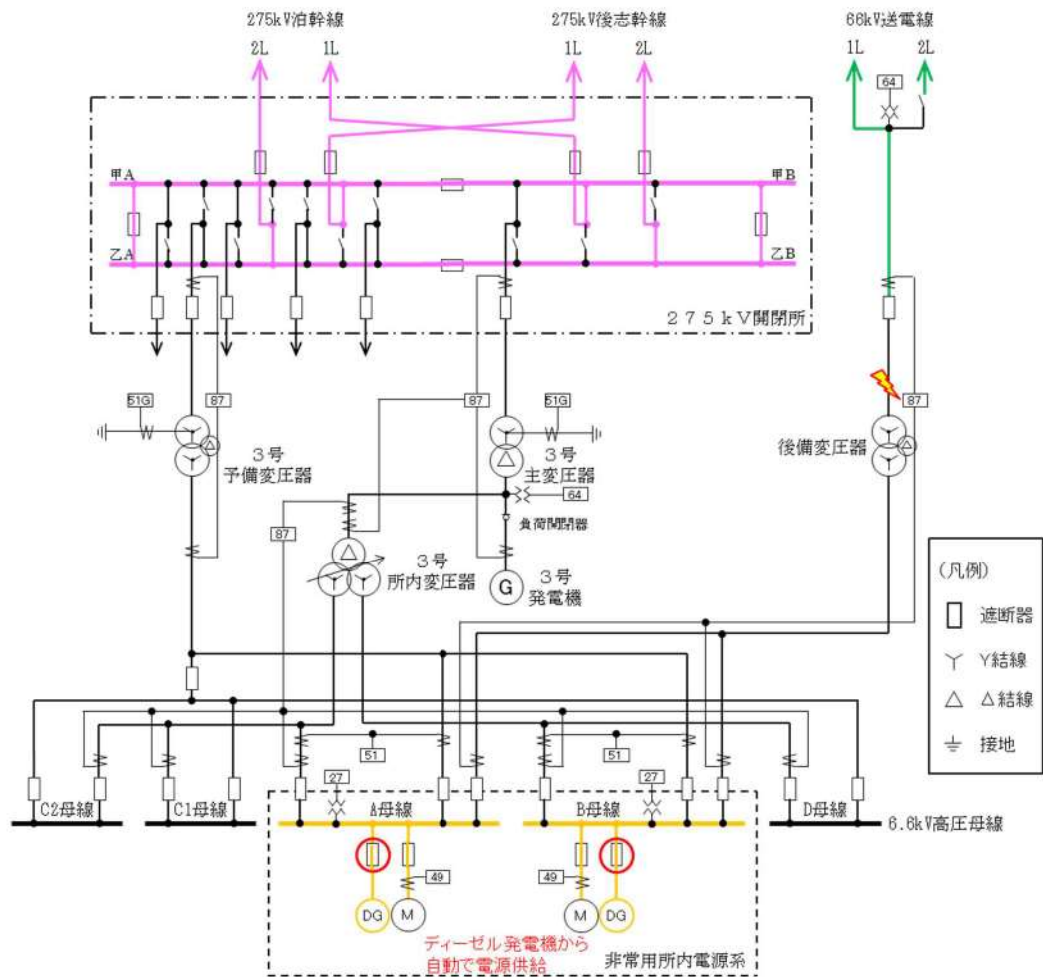
第 3.2.4 図 非常用高圧母線を隔離した状態

第 3.2.4 図のとおり，不足電圧継電器 (27) の動作により，非常用高圧母線を外部電源系から隔離すると，ディーゼル発電機が自動起動し，電源供給を行う。

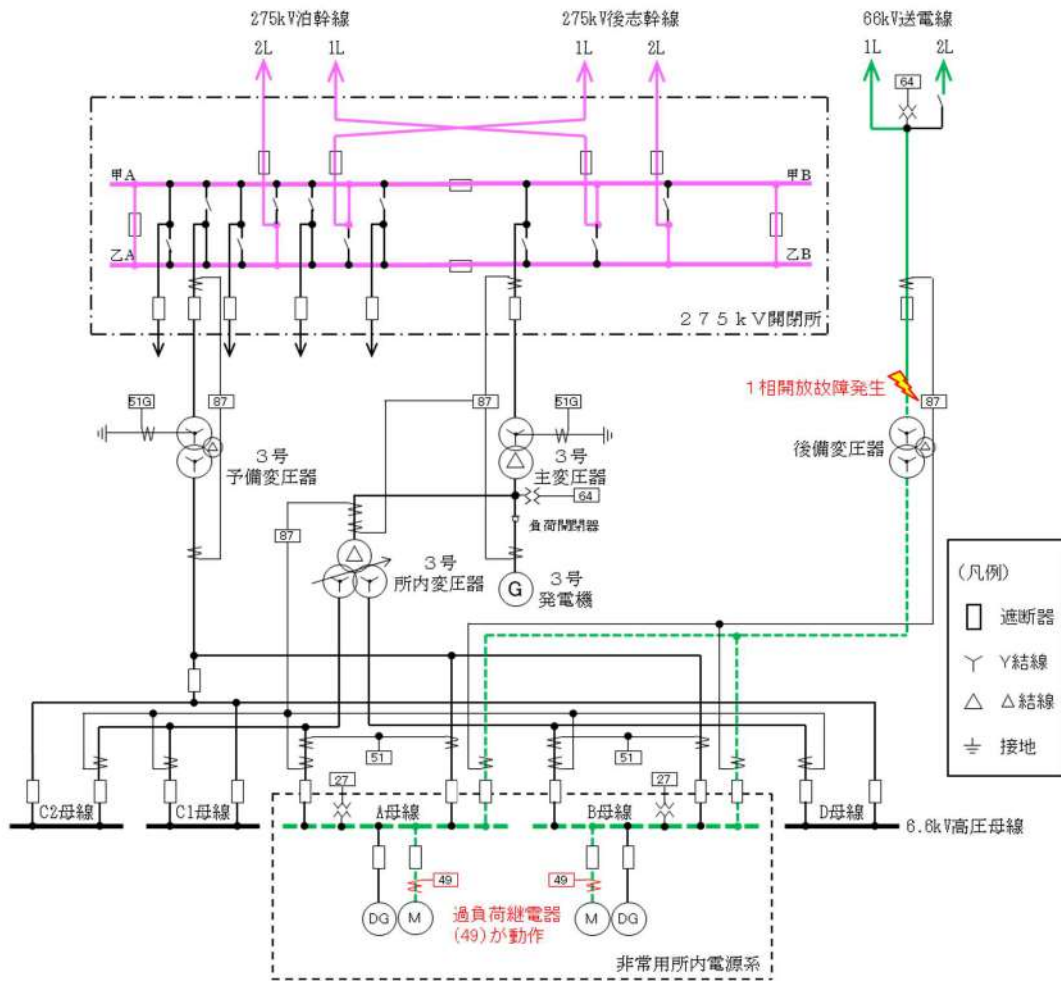
第 3.3.2 図 1 相開放故障直後の状態

第 3.3.2 図のとおり，後備変圧器の 1 次側で 1 相開放故障が発生すると，後備変圧器から受電していた複数の負荷の過負荷継電器（49）が動作する。このことから運転員は，後備変圧器の 1 次側にて 1 相開放故障を含めた異常が発生したことを検知可能である。

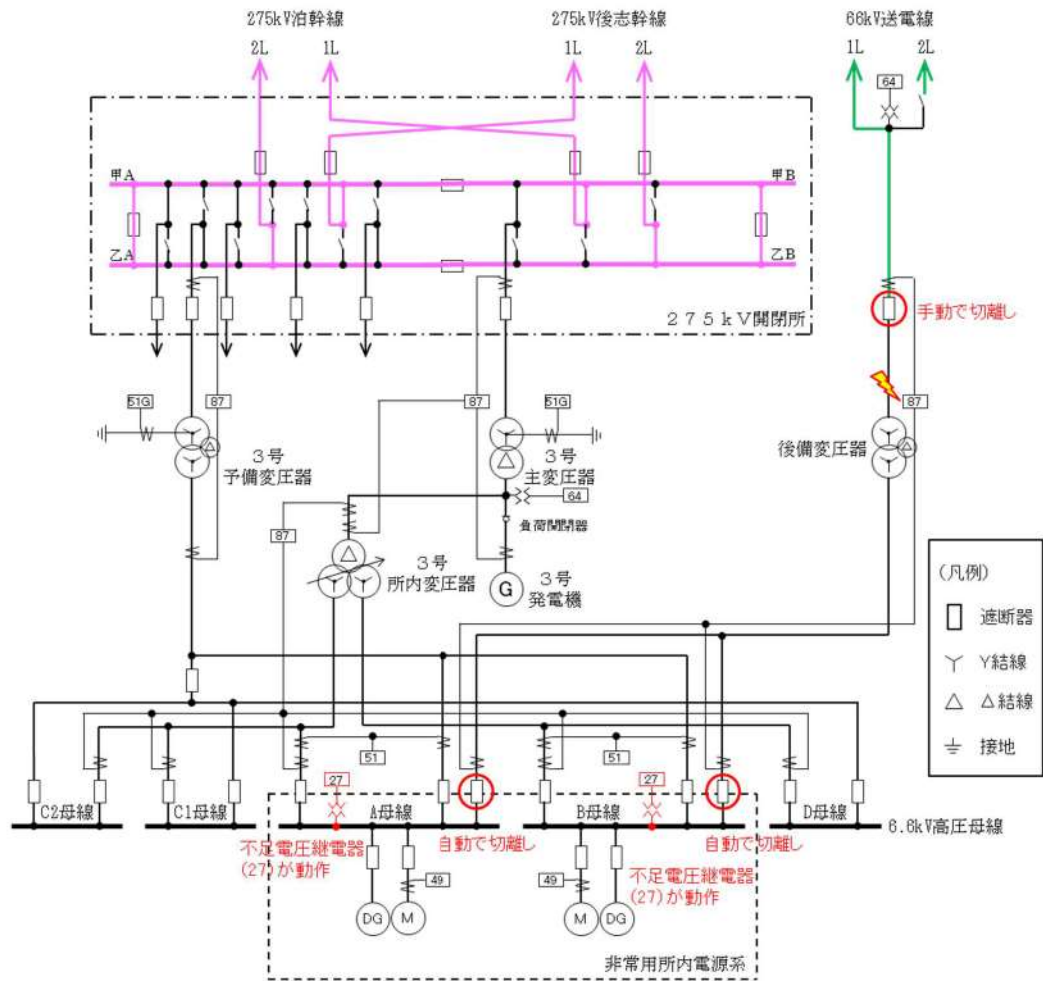
第 3.3.3 図 故障箇所を隔離した状態

第 3.3.3 図のとおり，運転員の手動操作により，過負荷継電器（49）が動作した非常用高圧母線を外部電源系から隔離すると，後備変圧器から受電していた複数の非常用高圧母線の不足電圧継電器（27）が動作する。

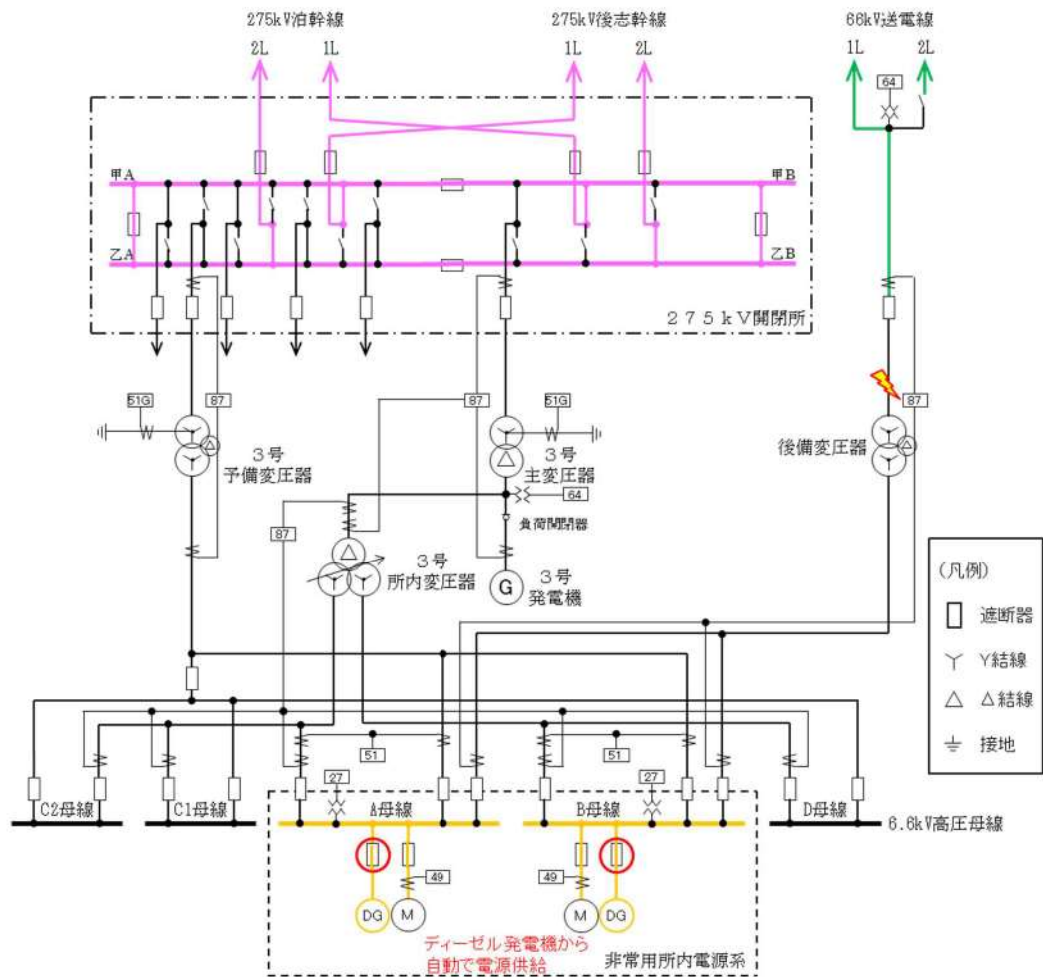
第 3.3.4 図 故障箇所を隔離した状態

第 3.3.4 図のとおり，不足電圧継電器 (27) の動作により，ディーゼル発電機が自動起動し，電源供給を行う。

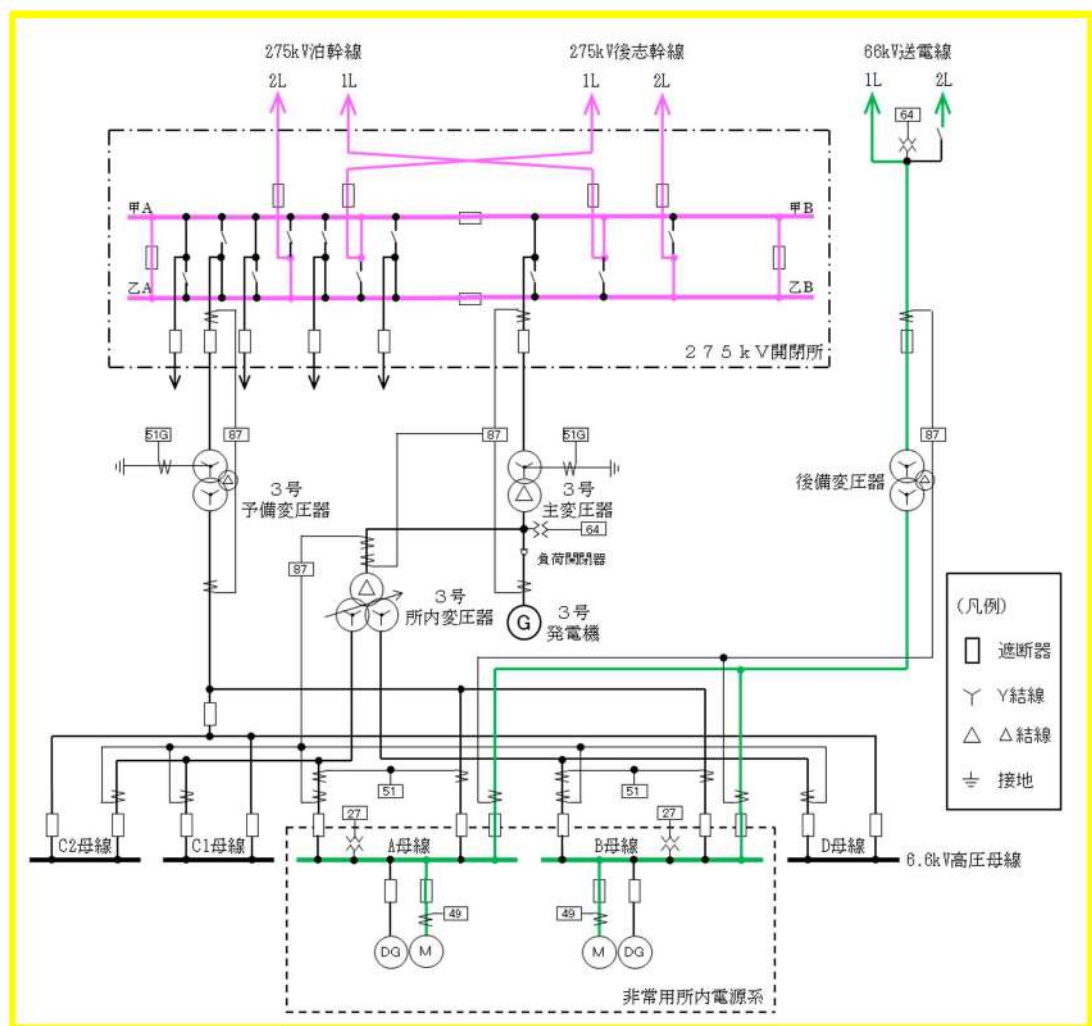
第 3.4.1 図 1 相開放故障直前の状態

第 3.4.1 図のとおり、66kV 送電線から後備変圧器及び非常用高圧母線を受電している状態を想定する。

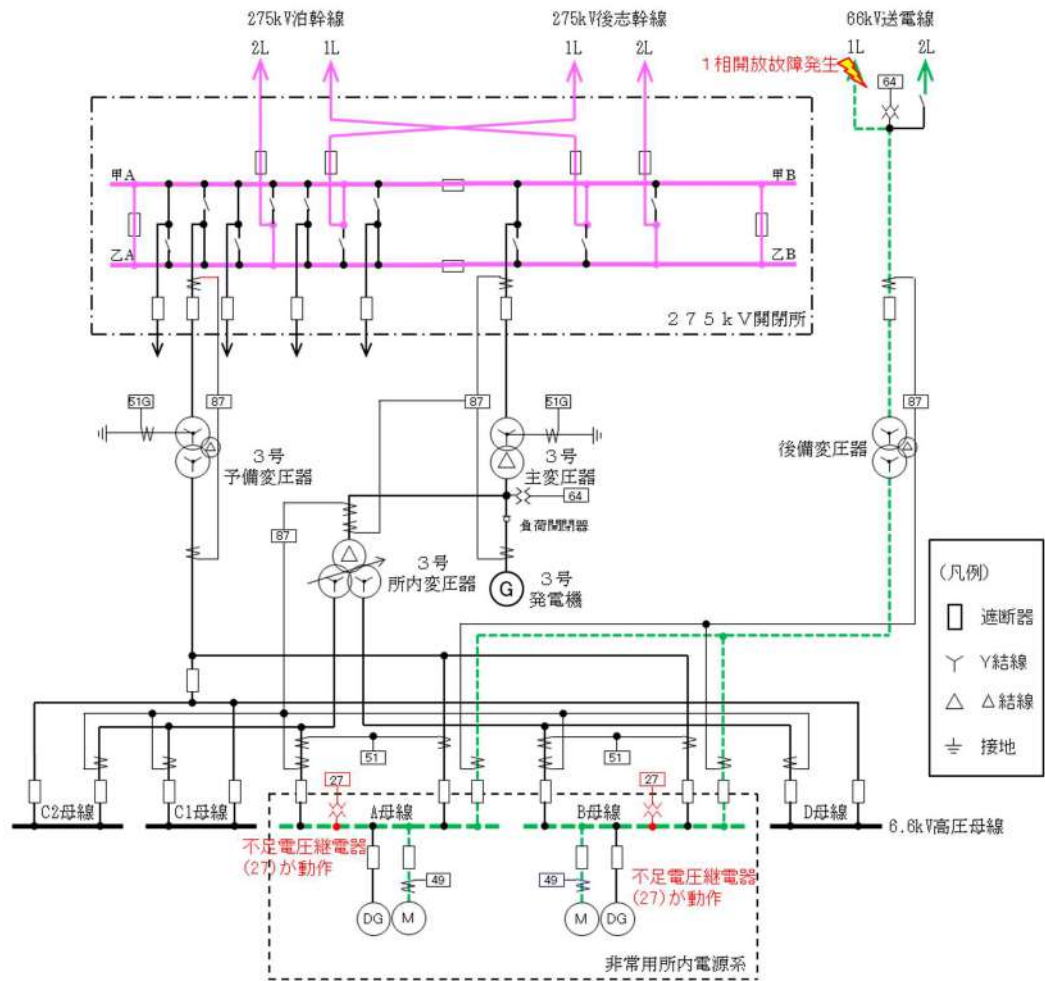
第 3.4.2 図 1相開放故障直後の状態

第 3.4.2 図のとおり，後備変圧器の1次側で1相開放故障が発生すると，後備変圧器2次側の不足電圧継電器（27）が動作する。このことから運転員は，後備変圧器の1次側にて1相開放故障を含めた異常が発生したことを検知可能である。

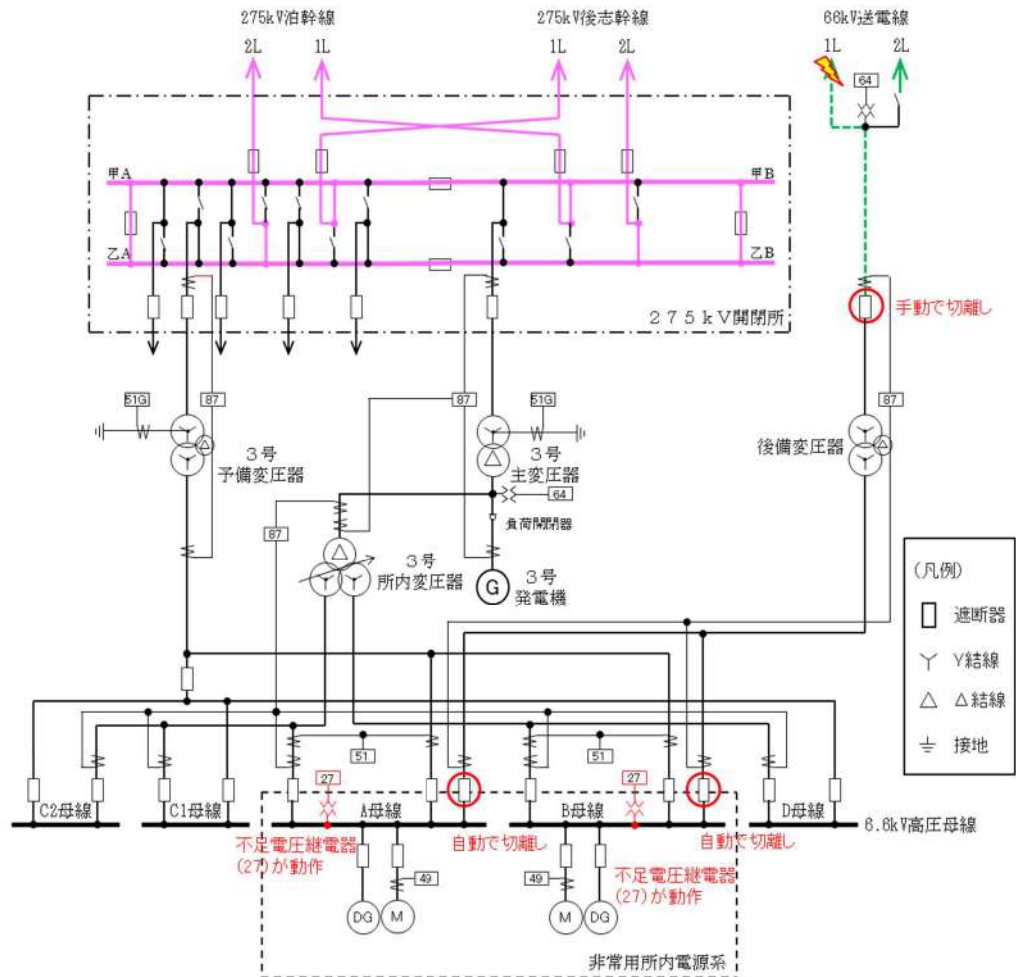
第 3.4.3 図 故障箇所を隔離した状態

第 3.4.3 図のとおり，運転員の手動操作により，非常用高圧母線を外部電源系から隔離すると，後備変圧器から受電していた複数の非常用高圧母線の不足電圧継電器（27）が動作する。

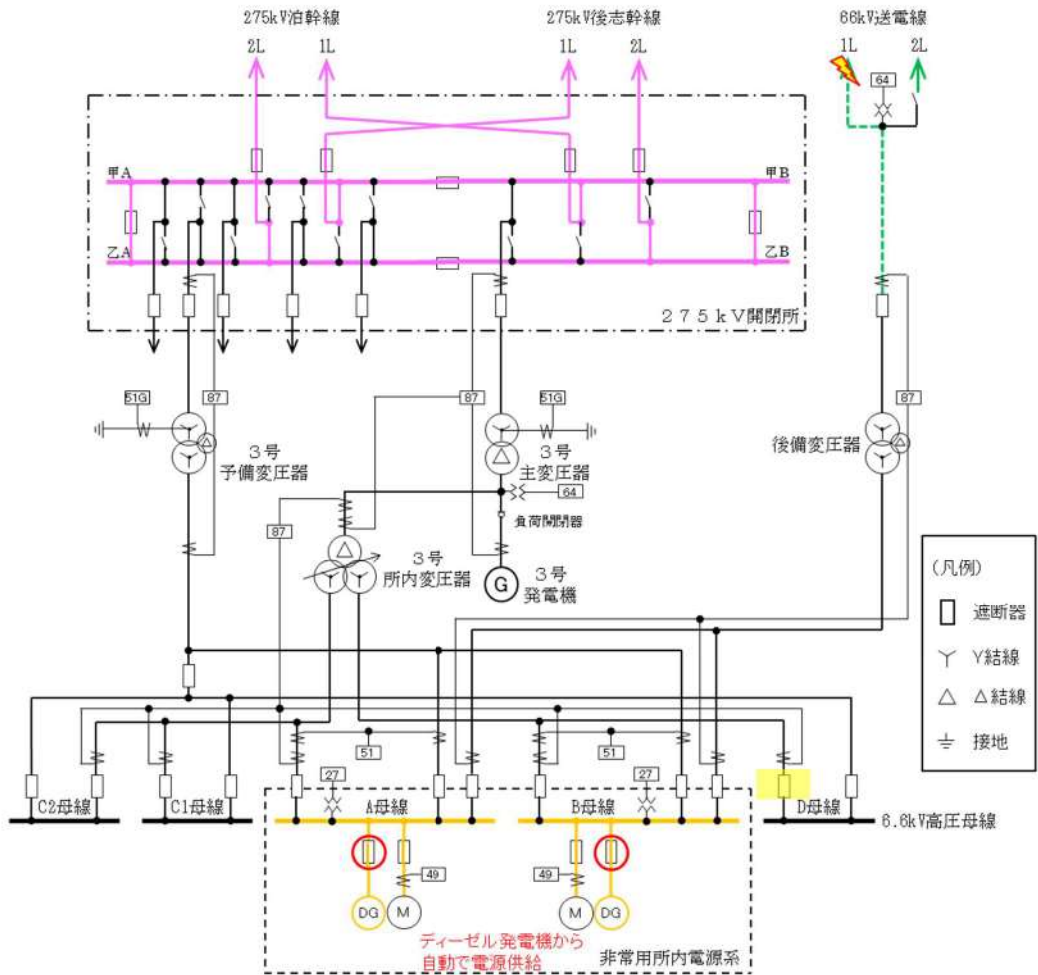
第 3.4.4 図 故障箇所を隔離した状態

第 3.4.4 図のとおり，不足電圧継電器 (27) の動作により，ディーゼル発電機が自動起動し，負荷に電源供給を行う。

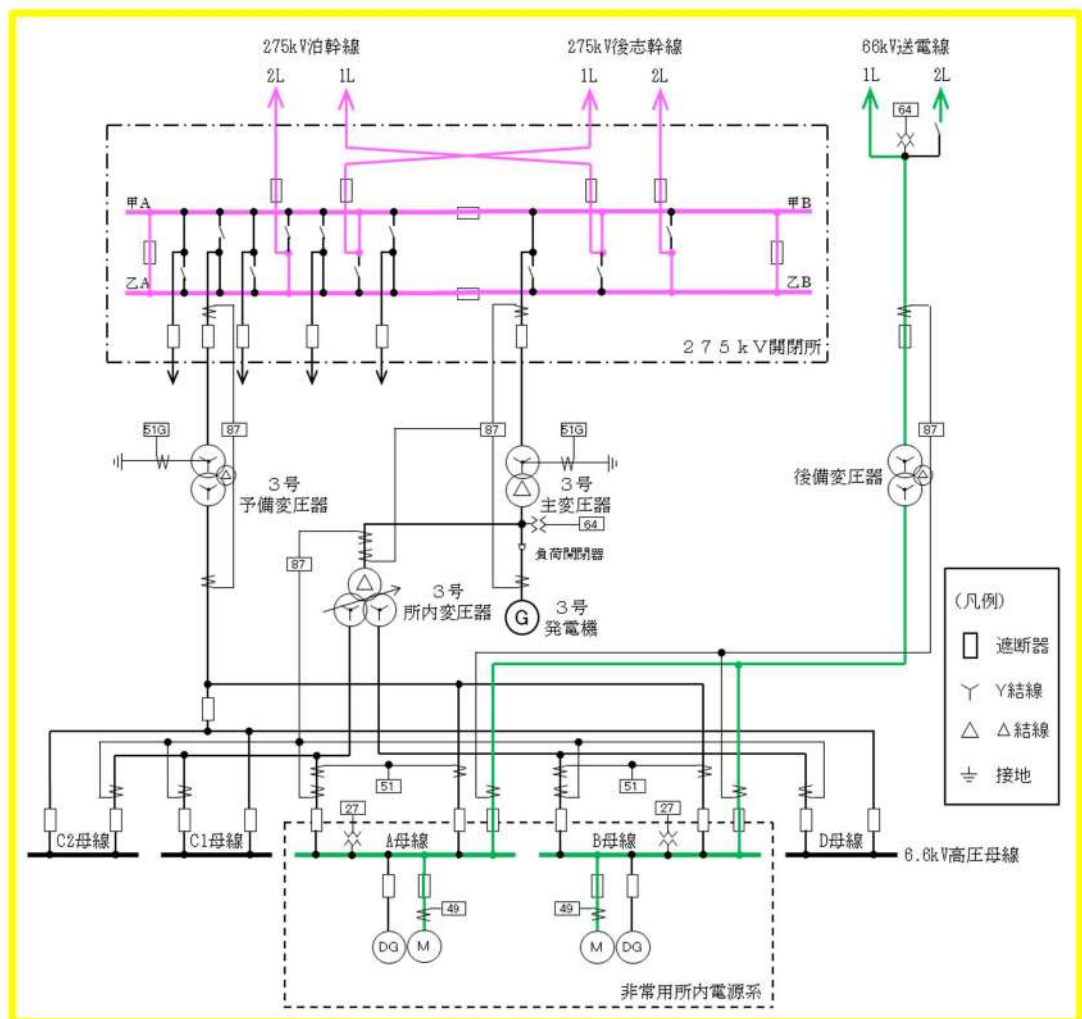
第3.5.1図 1相開放故障直前の状態

第3.5.1図のとおり、66kV送電線から後備変圧器及び非常用高圧母線を受電している状態を想定する。

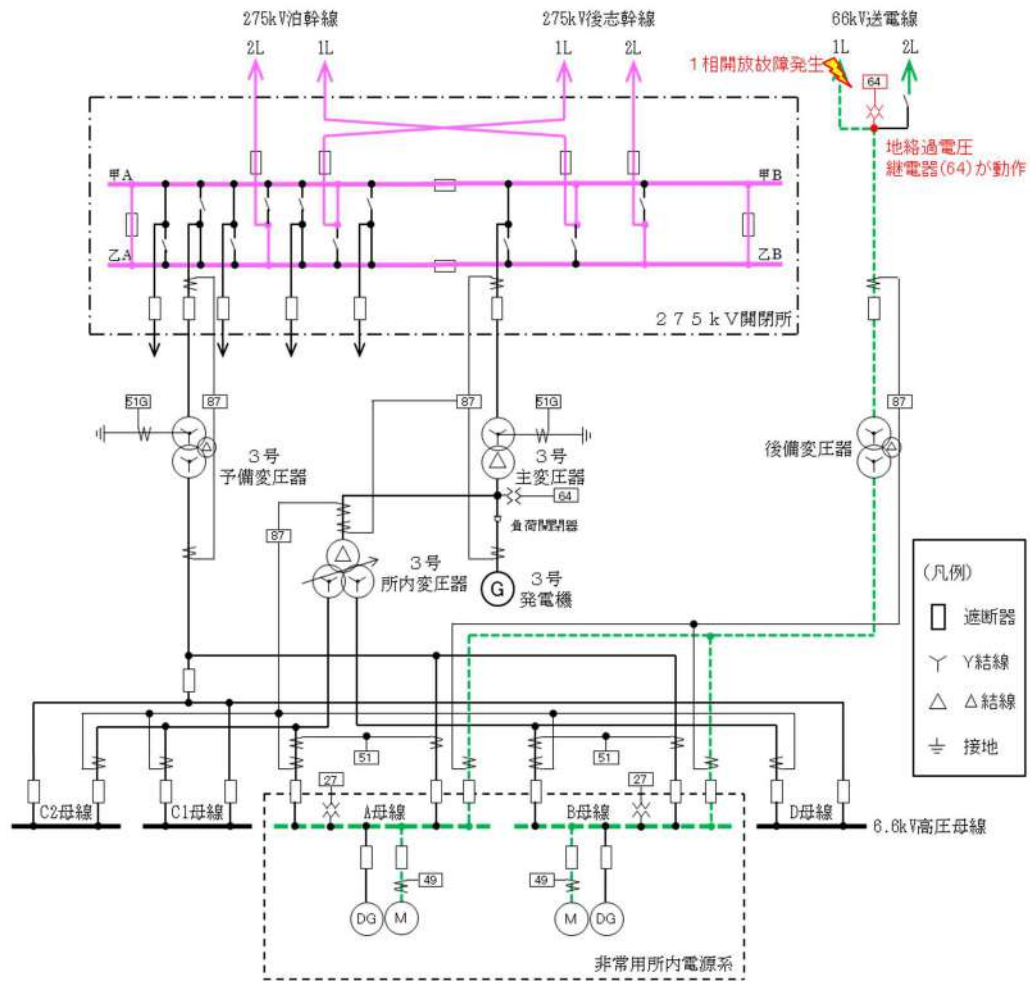
第3.5.2図 1相開放故障直後の状態

第3.5.2図のとおり、66kV送電線で1相開放故障が発生すると、地絡過電圧継電器(64)が動作する。このことから運転員は、66kV送電線にて1相開放故障を含めた異常が発生したことを検知可能である。

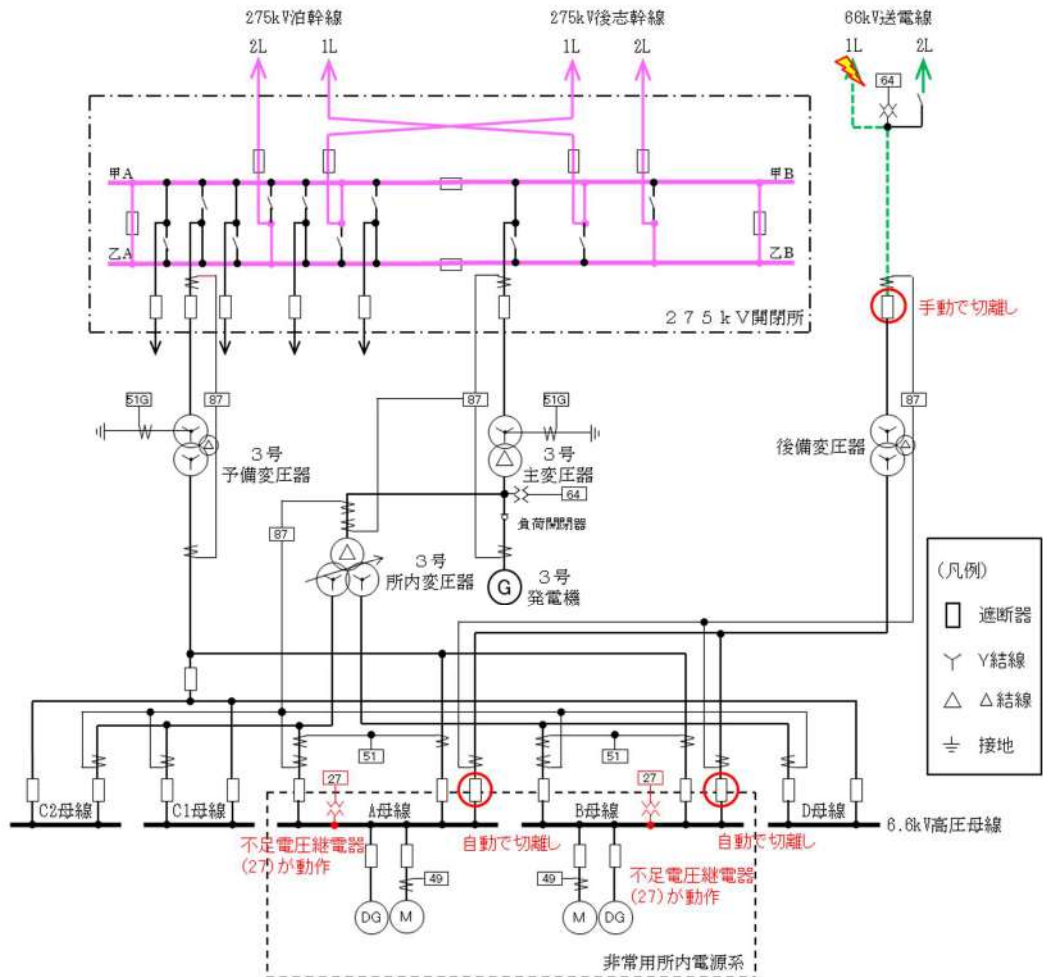
第 3.5.3 図 故障箇所を隔離した状態

第 3.5.3 図のとおり，運転員の手動操作により，66kV 送電線を外部電源系から隔離すると，後備変圧器から受電していた複数の非常用高圧母線の不足電圧継電器（27）が動作する。

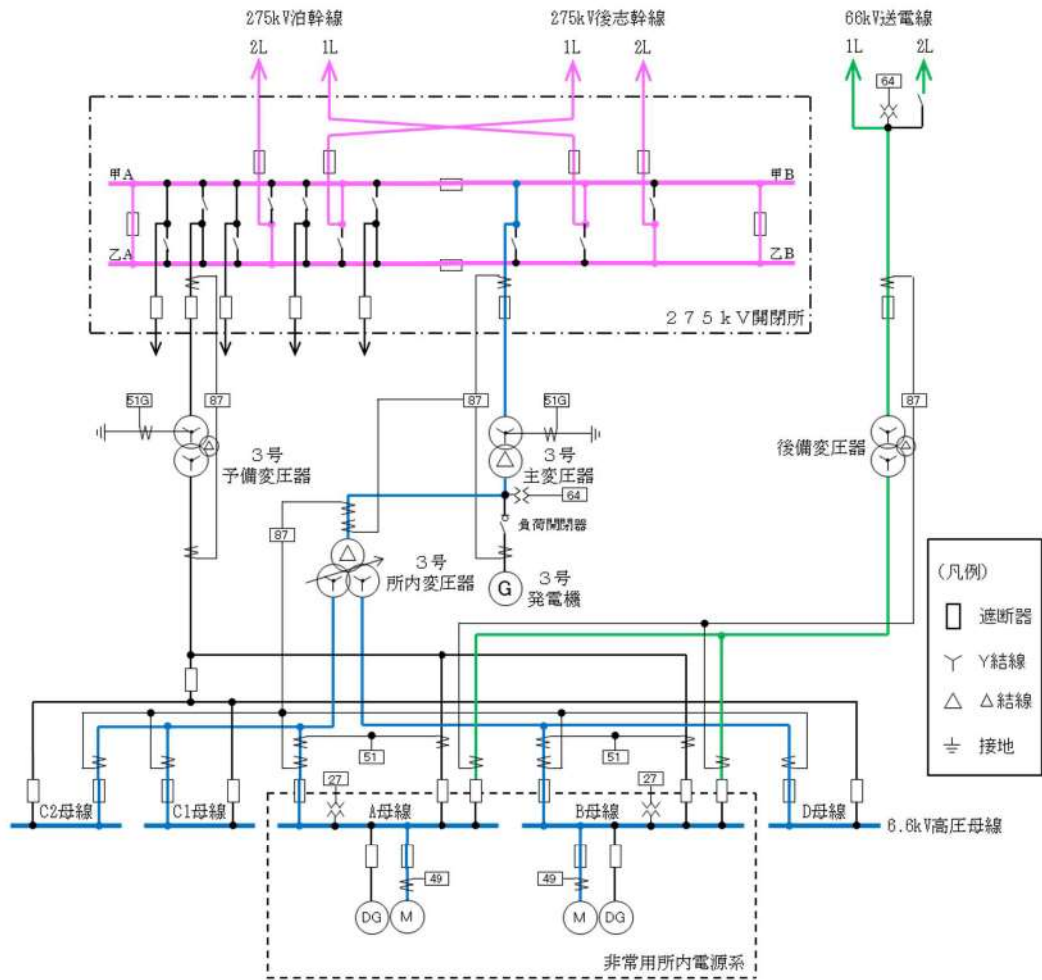
第 4.1.1 図 1 相開放故障直前の状態

第 4.1.1 図のとおり、275kV 送電線から主変圧器、所内変圧器、常用高压母線及び非常用高压母線を受電している状態を想定する。

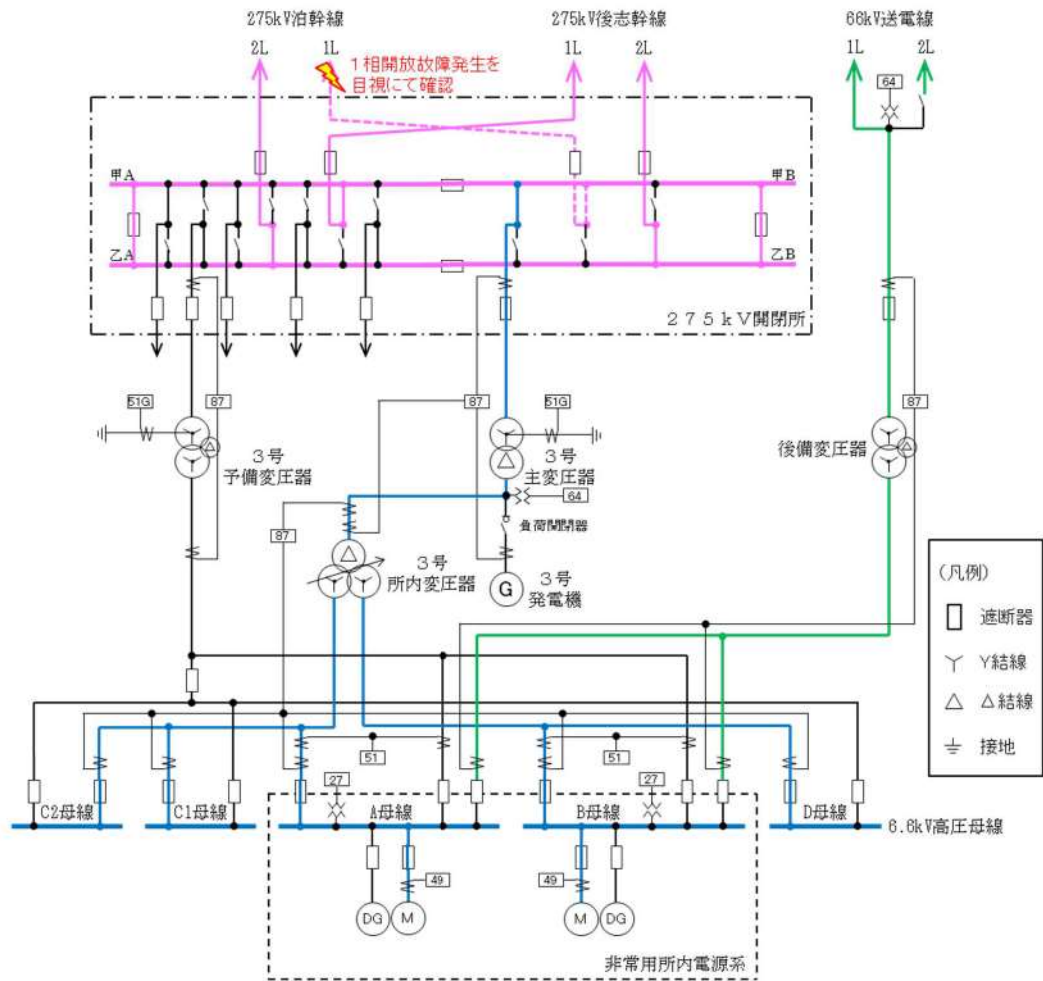
第4.1.2図 1相開放故障直後の状態

第4.1.2図のとおり、275kV送電線の1回線で1相開放故障が発生すると、故障部位を目視で確認できる。このことから運転員は、275kV送電線の1回線にて1相開放故障が発生したことを検知可能である。

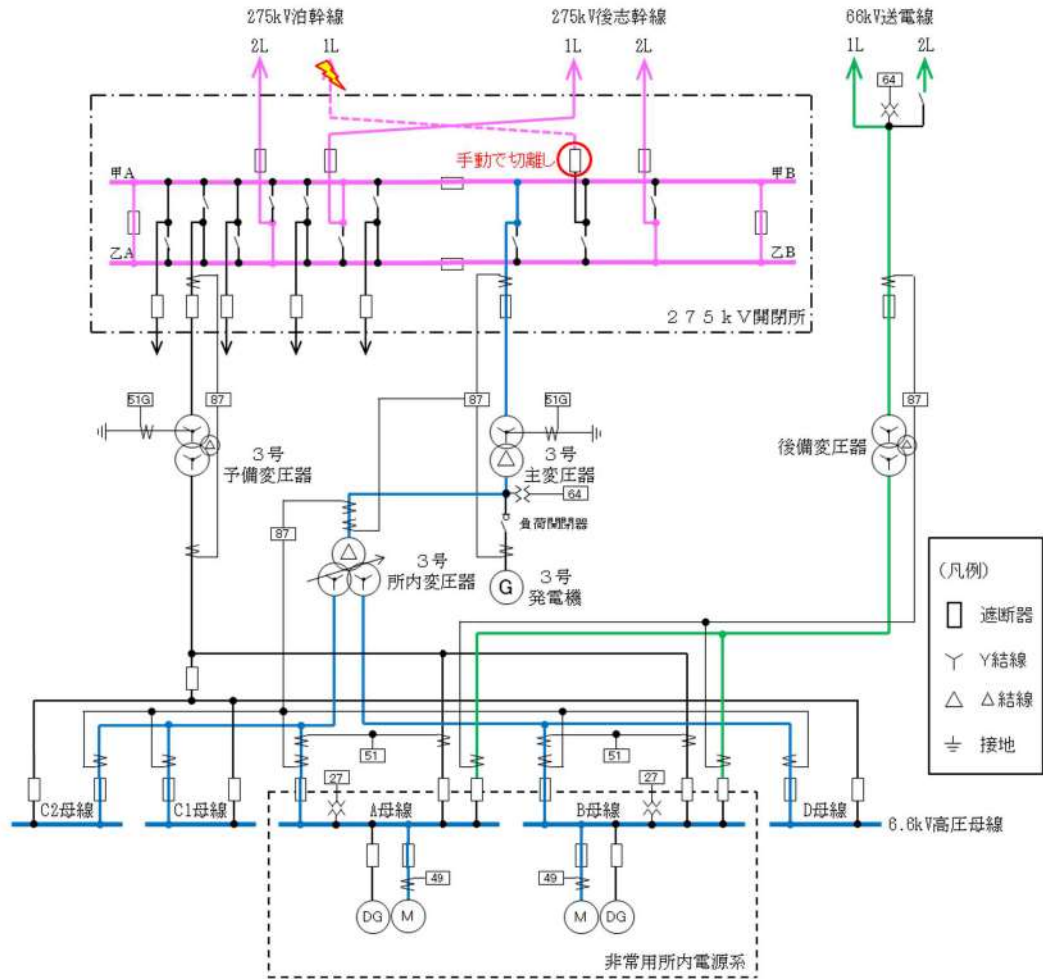
第 4.1.3 図 故障箇所を隔離した状態

第 4.1.3 図のとおり，運転員の手動操作により，275kV 送電線 1 回線を外部電源系から隔離すると，残り 3 回線で主変圧器，所内変圧器及び非常用高压母線へ電源供給を行う。（非常用高压母線の電圧は変化無し。）

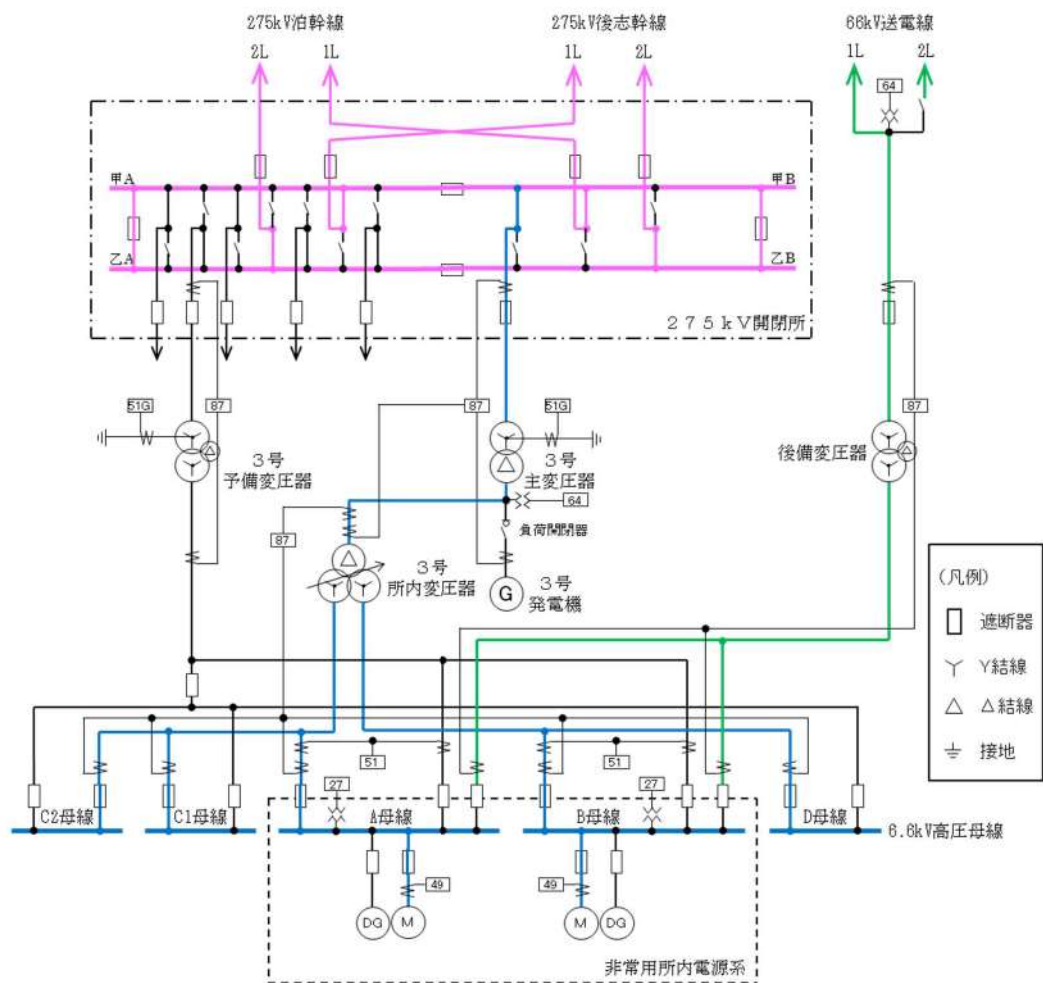
第 4.2.1 図 1 相開放故障直前の状態

第 4.2.1 図のとおり、275kV 送電線から主変圧器、所内変圧器、常用高压母線及び非常用高压母線を受電している状態を想定する。

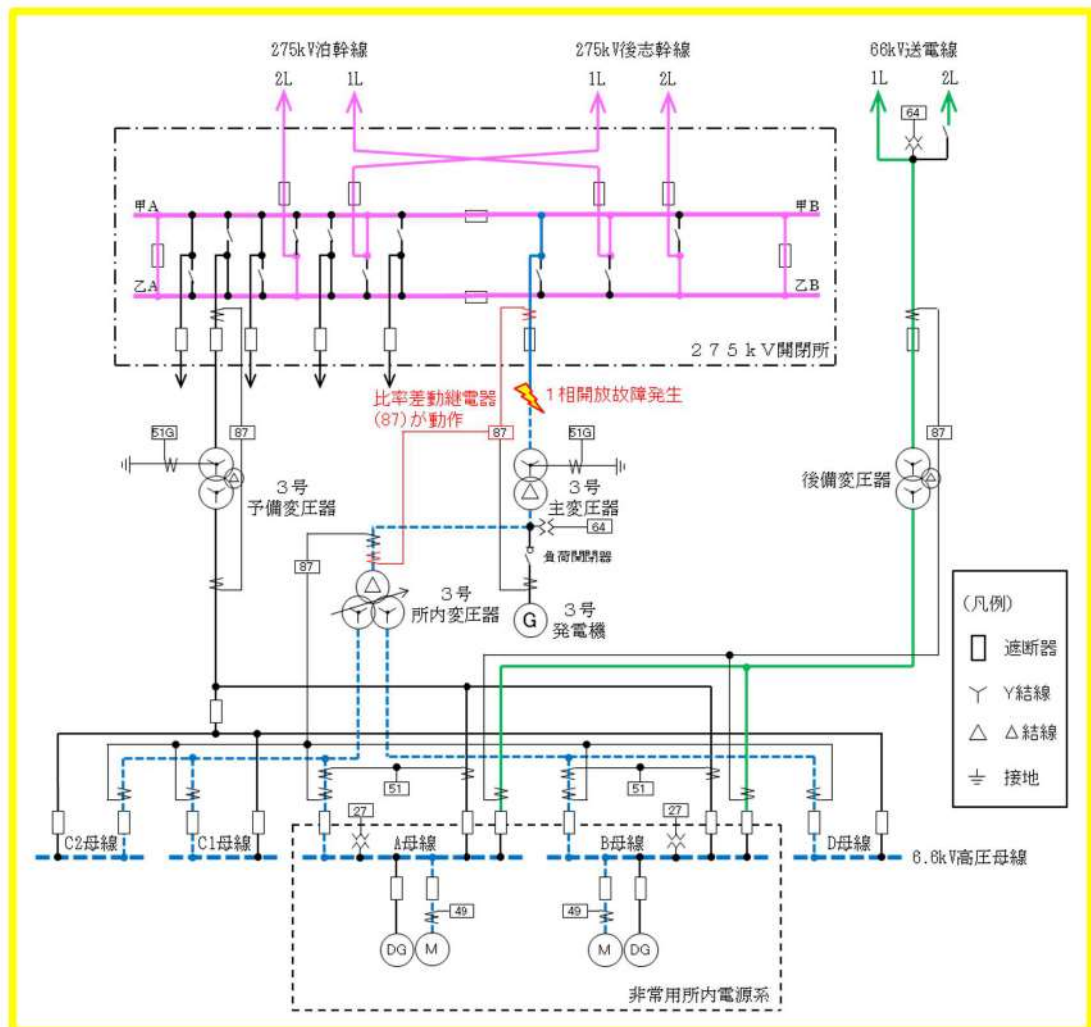
第4.2.2図 1相開放故障直後の状態

第4.2.2図のとおり、主変圧器の1次側で1相開放故障が発生すると、主変圧器又は275kV母線の比率差動継電器(87)が動作する。このことから運転員は、主変圧器の1次側にて1相開放故障を含めた異常が発生したことを検知可能である。

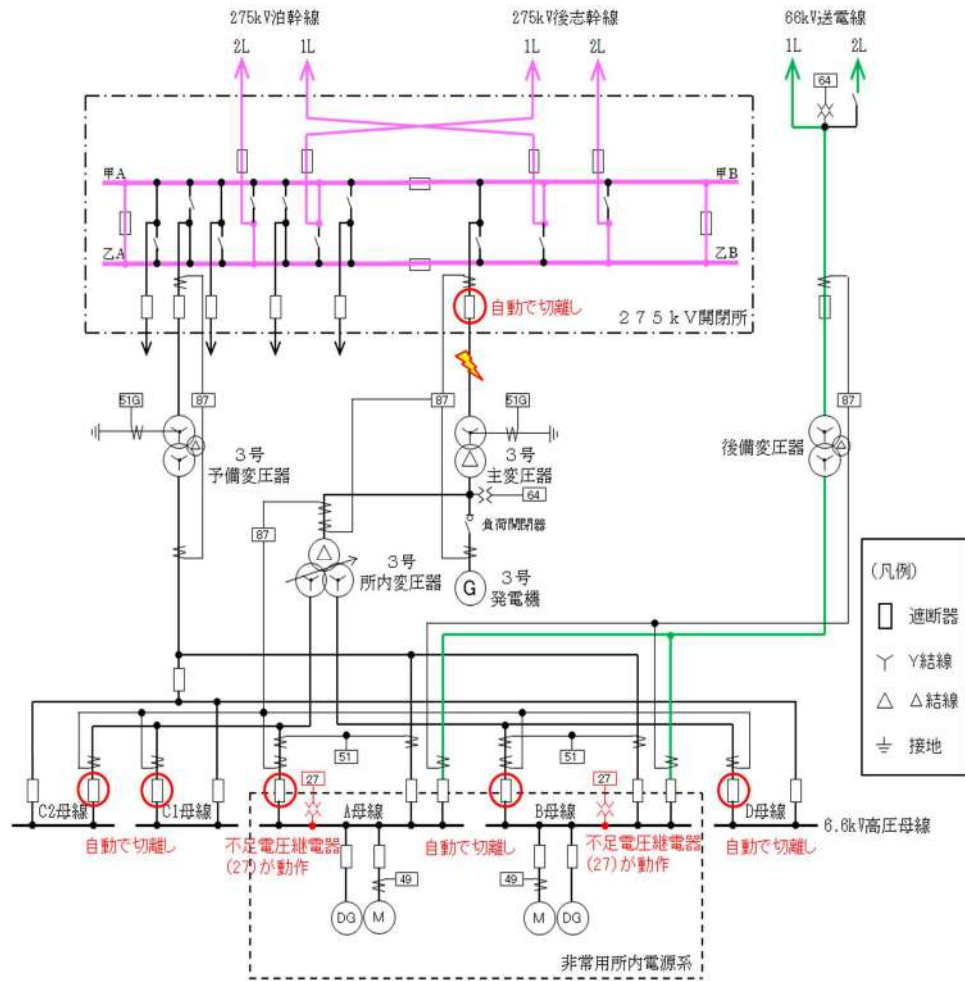
第 4.2.3 図 故障箇所を隔離した状態

第 4.2.3 図のとおり，比率差動継電器 (87) の動作により，主変圧器を外部電源系から隔離すると，主変圧器から受電していた複数の非常用高圧母線の不足電圧継電器 (27) が動作する。

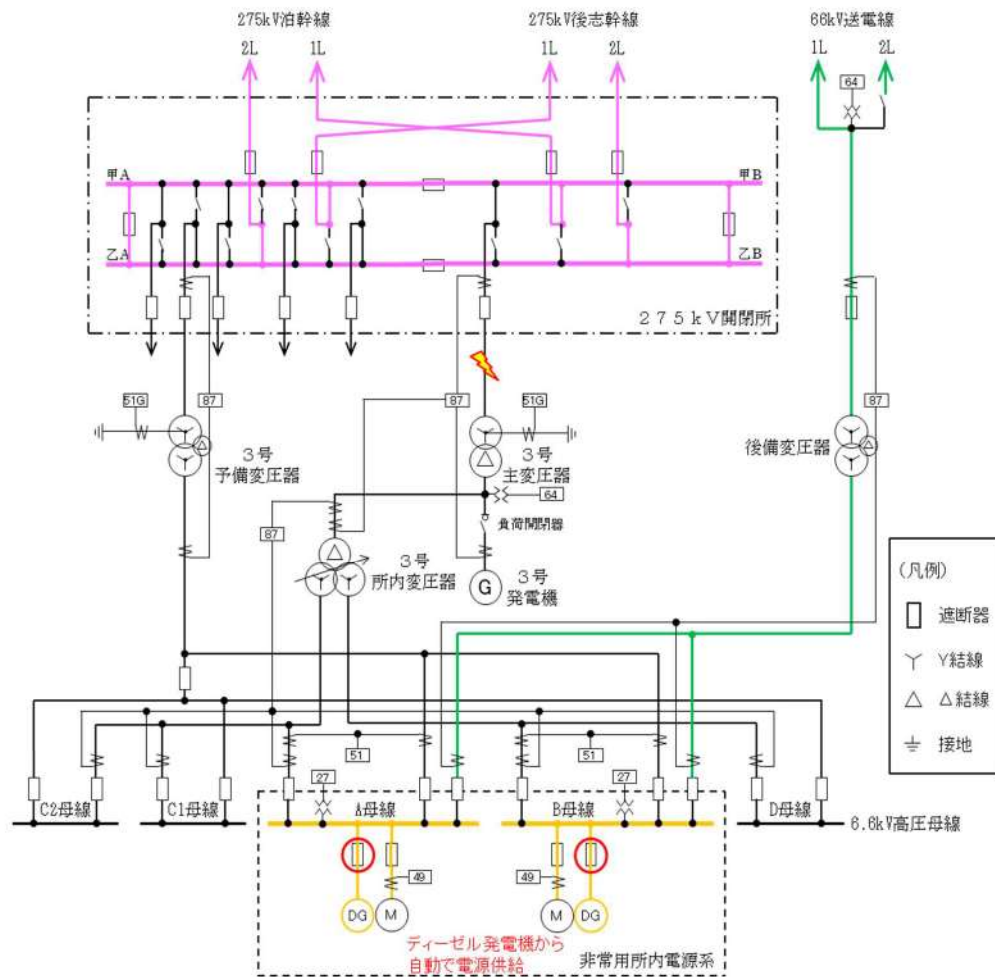
第 4.2.4 図 非常用高圧母線を隔離した状態

第 4.2.4 図のとおり，不足電圧継電器 (27) の動作により，非常用高圧母線を外部電源系から隔離すると，ディーゼル発電機が自動起動し，電源供給を行う。

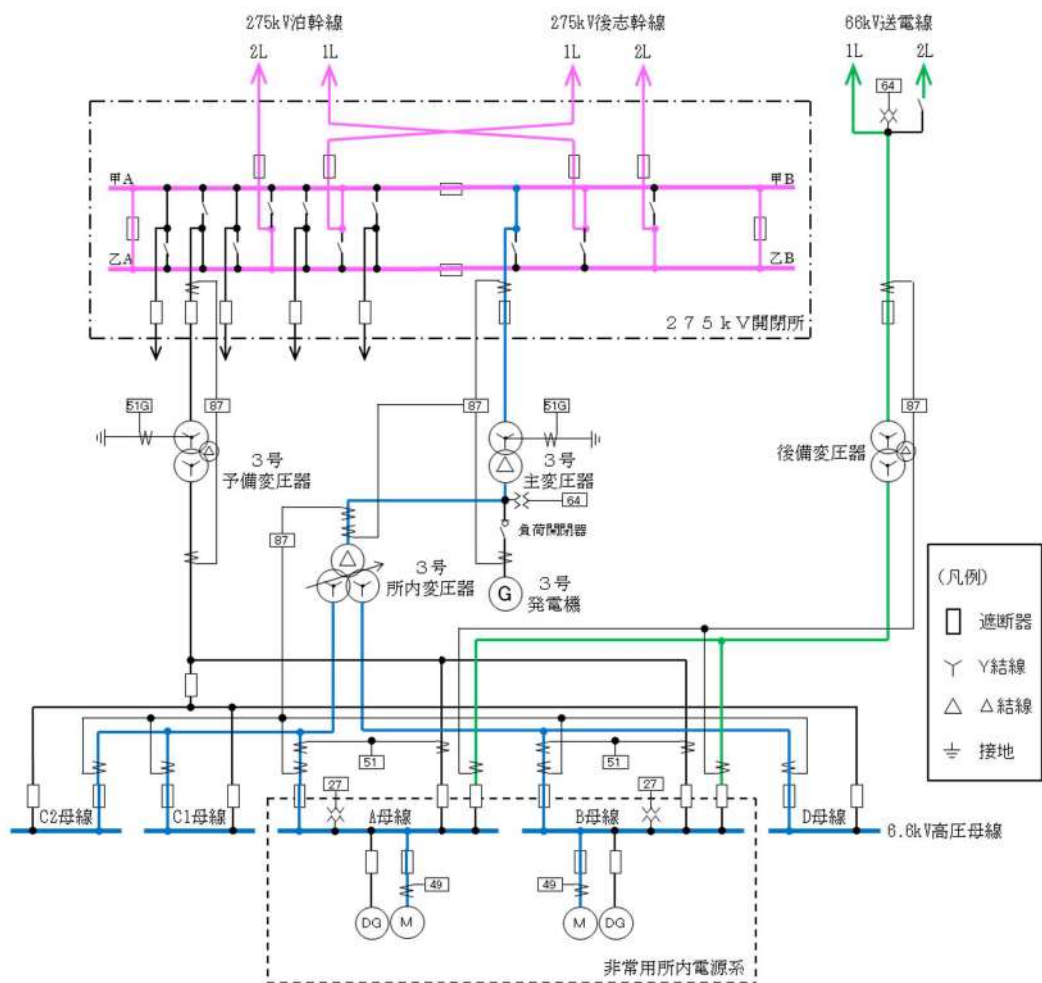
第 4.3.1 図 1 相開放故障直前の状態

第 4.3.1 図のとおり、275kV 送電線から主変圧器、所内変圧器、常用高压母線及び非常用高压母線を受電している状態を想定する。

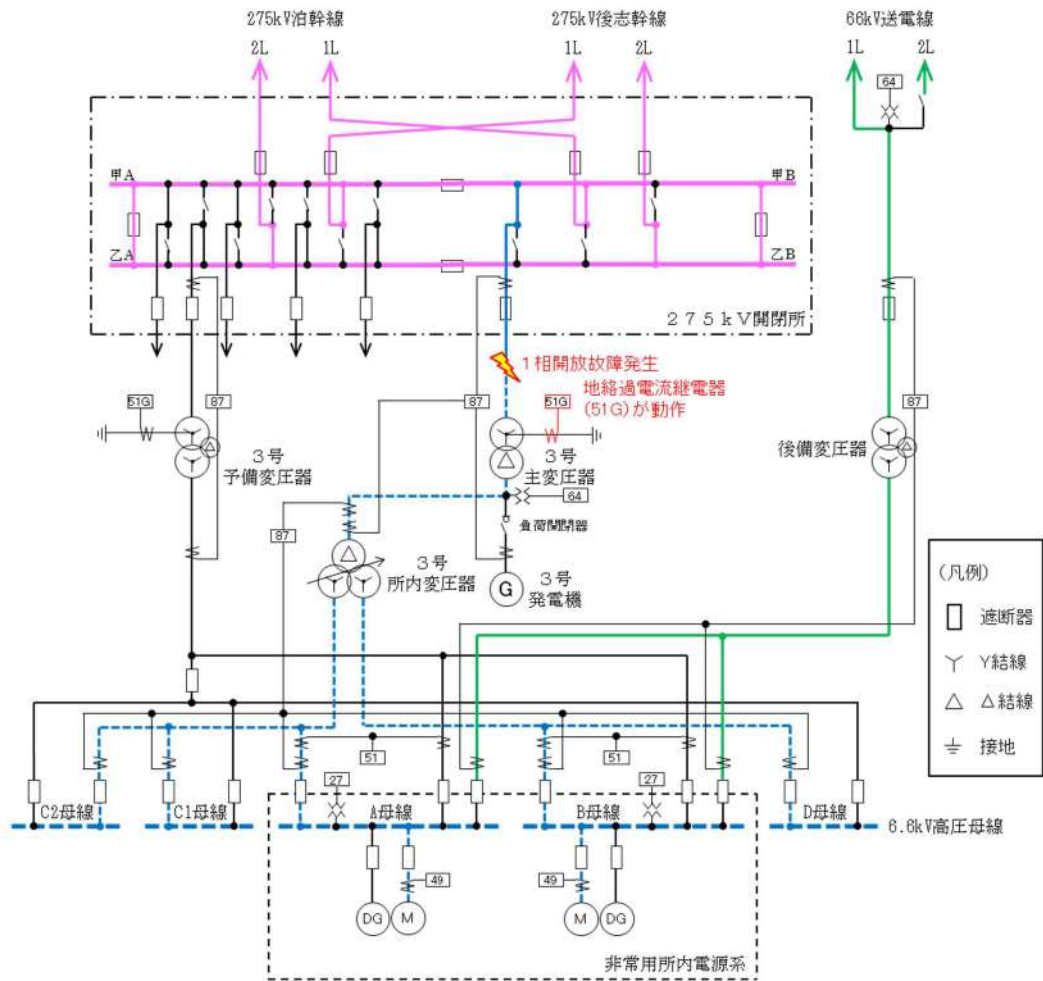
第 4.3.2 図 1相開放故障直後の状態

第 4.3.2 図のとおり，主変圧器の1次側で1相開放故障が発生すると，主変圧器の地絡過電流継電器（51G）が動作する。このことから運転員は，主変圧器の1次側にて1相開放故障を含めた異常が発生したことを検知可能である。

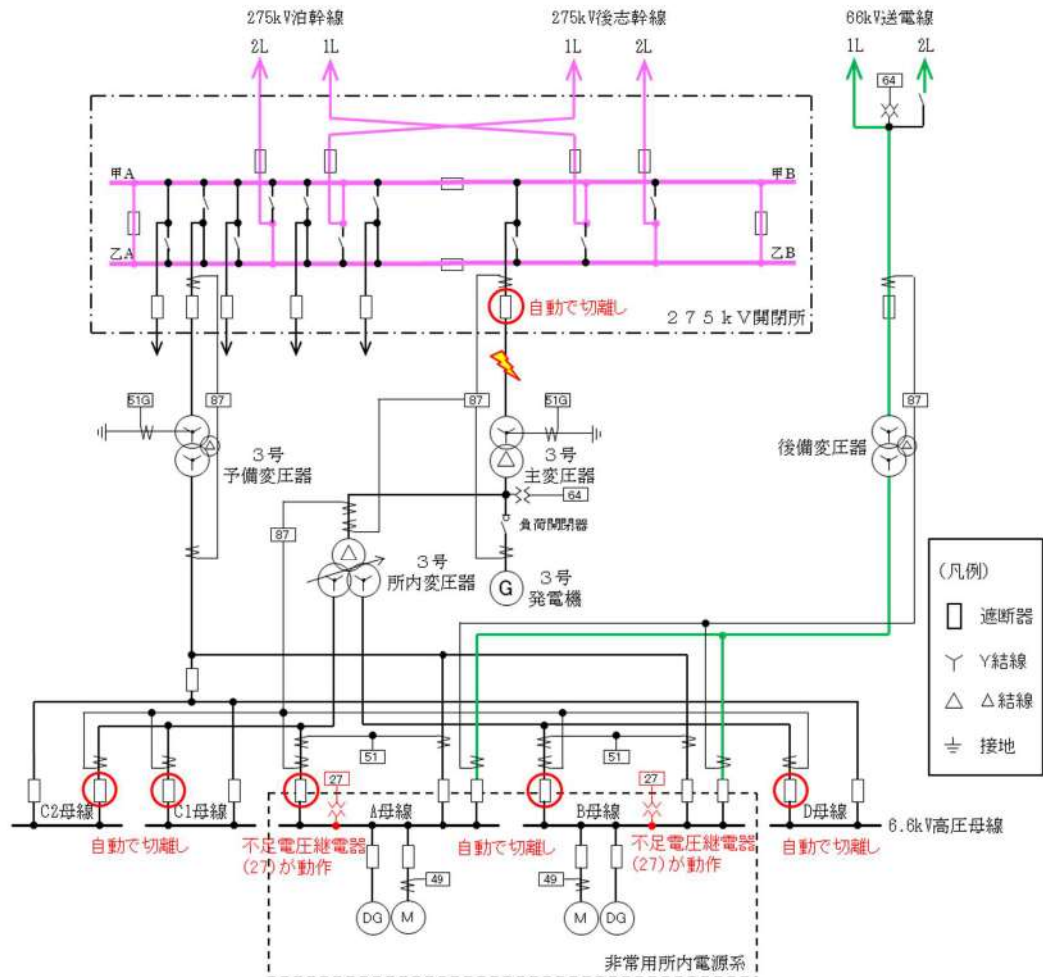
第 4.3.3 図 故障箇所を隔離した状態

第 4.3.3 図のとおり，地絡過電流継電器（51G）の動作により，主変圧器を外部電源系から隔離すると，主変圧器から受電していた複数の非常用高圧母線の不足電圧継電器（27）が動作する。

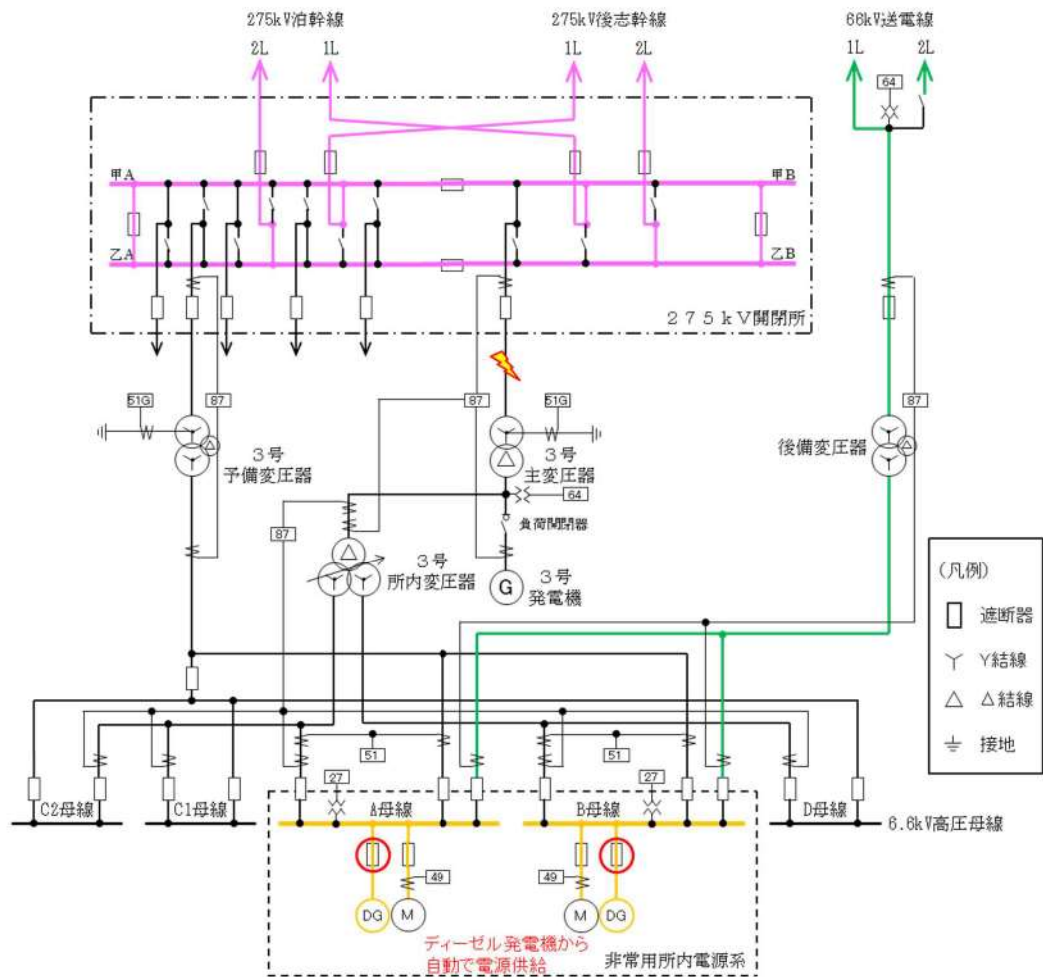
第 4.3.4 図 非常用高圧母線を隔離した状態

第 4.3.4 図のとおり，不足電圧継電器 (27) の動作により，非常用高圧母線を外部電源系から隔離すると，ディーゼル発電機が自動起動し，電源供給を行う。
