(2) 66kV 開閉所（後備用）及び後備変圧器

別紙 3 変圧器 1 次側の 1 相開放故障について

別紙 4 1 相開放故障発生箇所の識別とその後の対応操作について

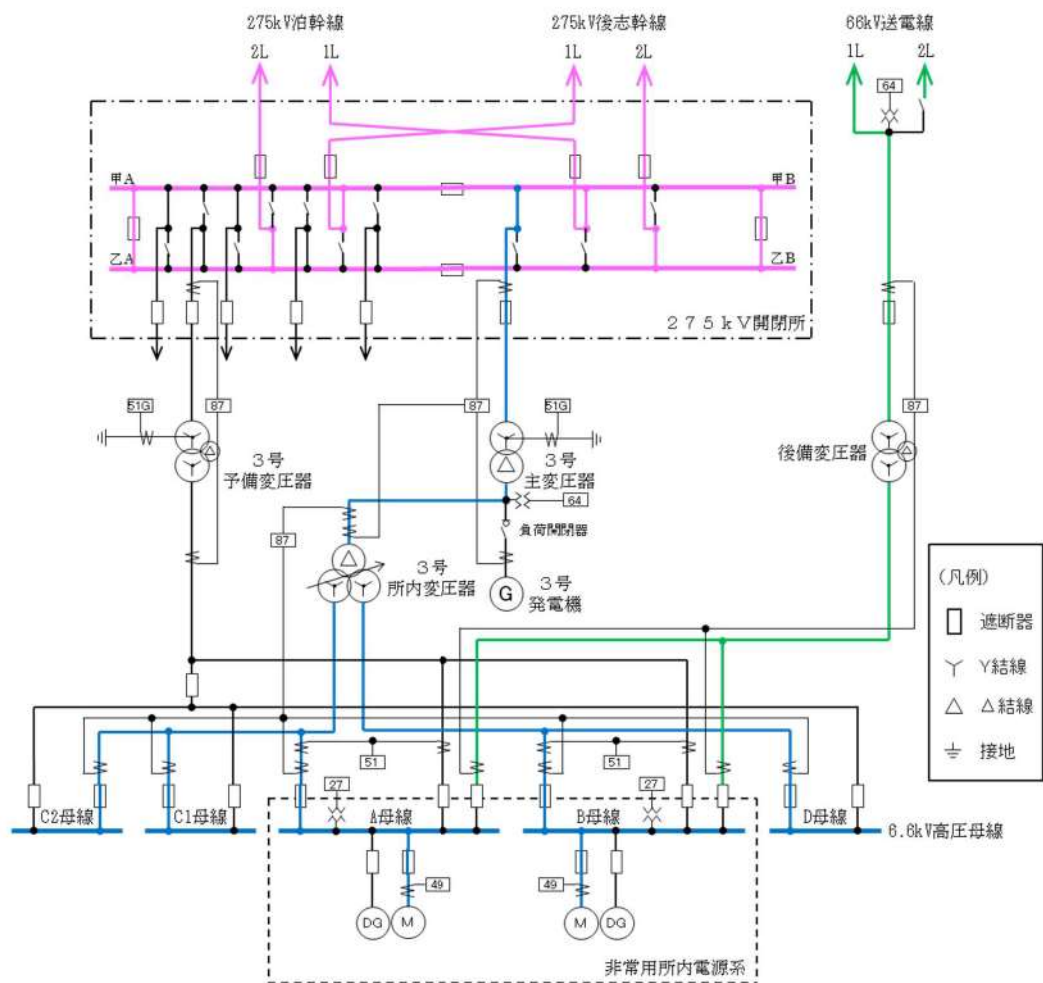
第 4.4.1 図 1 相開放故障直前の状態

第 4.4.1 図のとおり、275kV 送電線から主変圧器、所内変圧器、常用高压母線及び非常用高压母線を受電している状態を想定する。

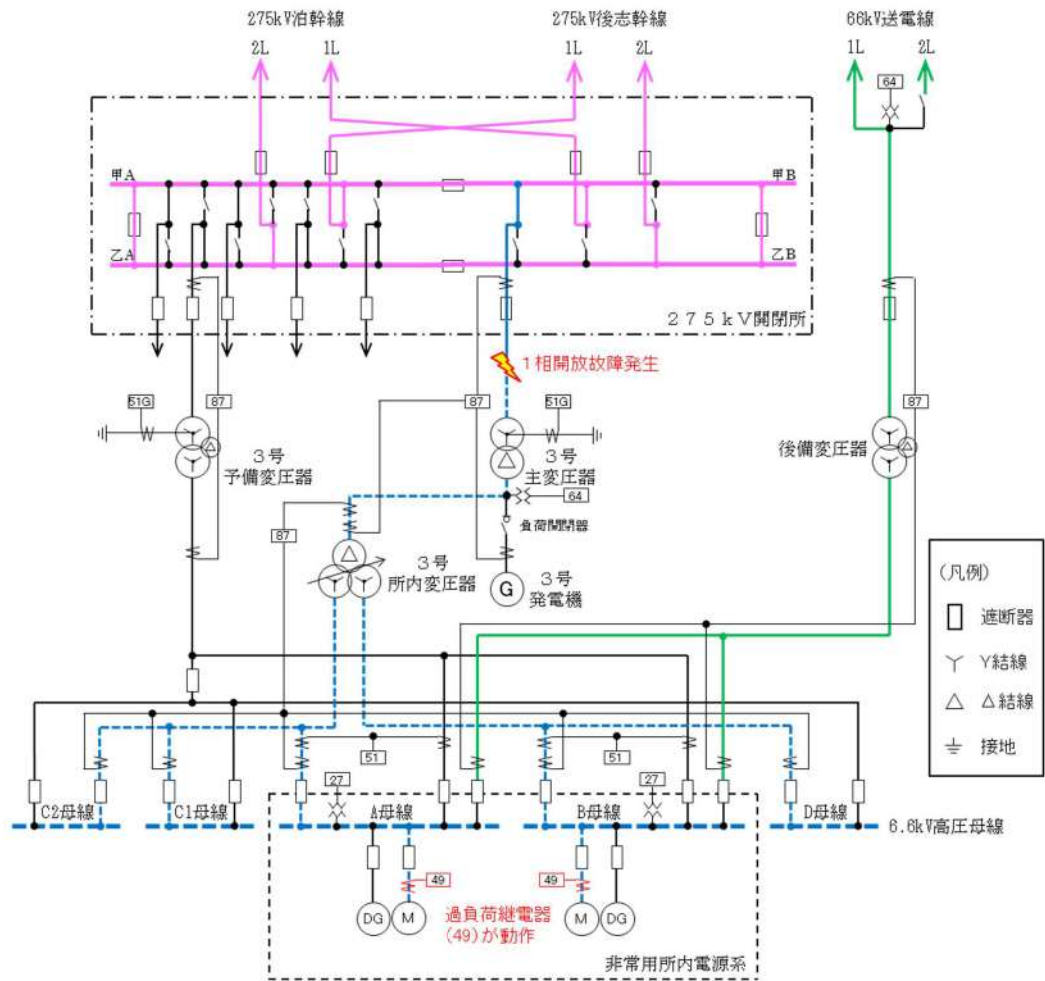
第 4.4.2 図 1相開放故障直後の状態

第 4.4.2 図のとおり，主変圧器の1次側で1相開放故障が発生すると，主変圧器及び所内変圧器から受電していた複数の負荷の過負荷継電器（49）が動作する。このことから運転員は，主変圧器の1次側にて1相開放故障を含めた異常が発生したことを検知可能である。

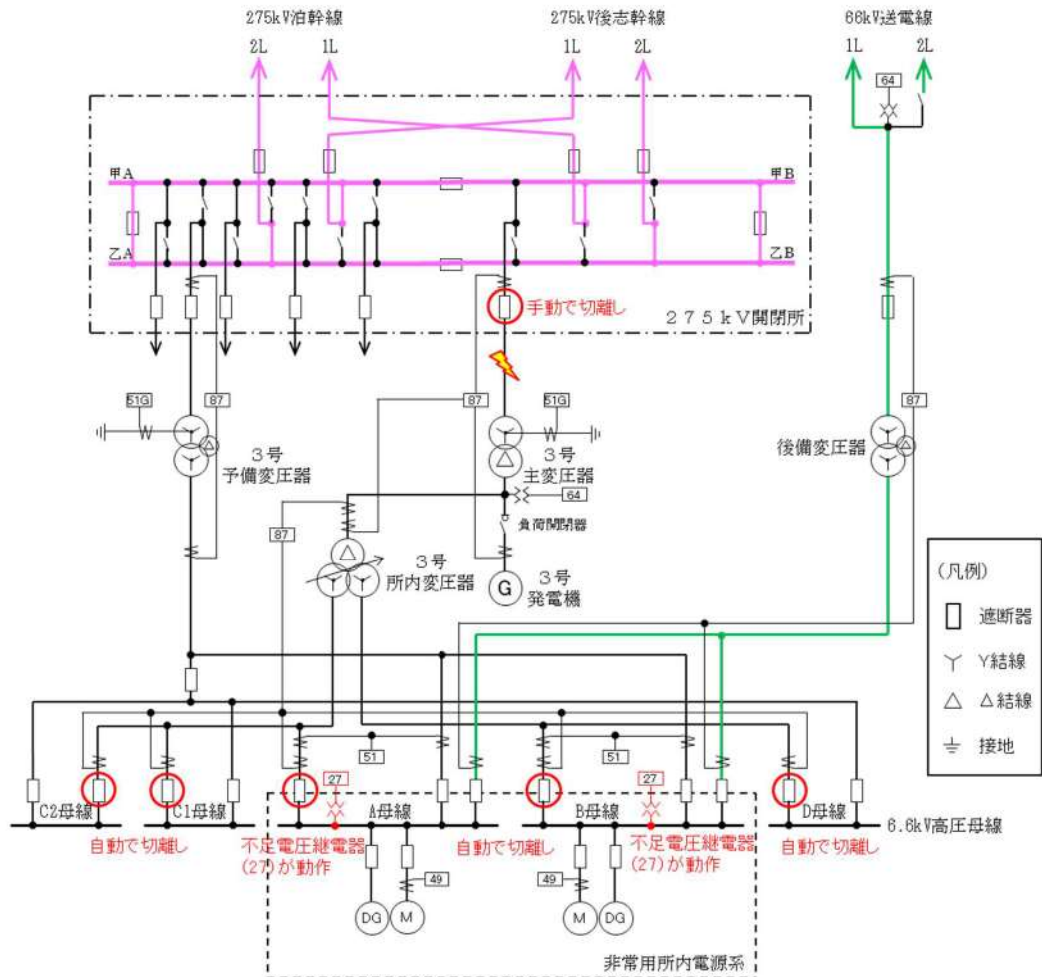
第 4.4.3 図 故障箇所を隔離した状態

第 4.4.3 図のとおり，運転員の手動操作により，主変圧器を外部電源系から隔離すると，主変圧器から受電していた複数の非常用高圧母線の不足電圧継電器（27）が動作する。

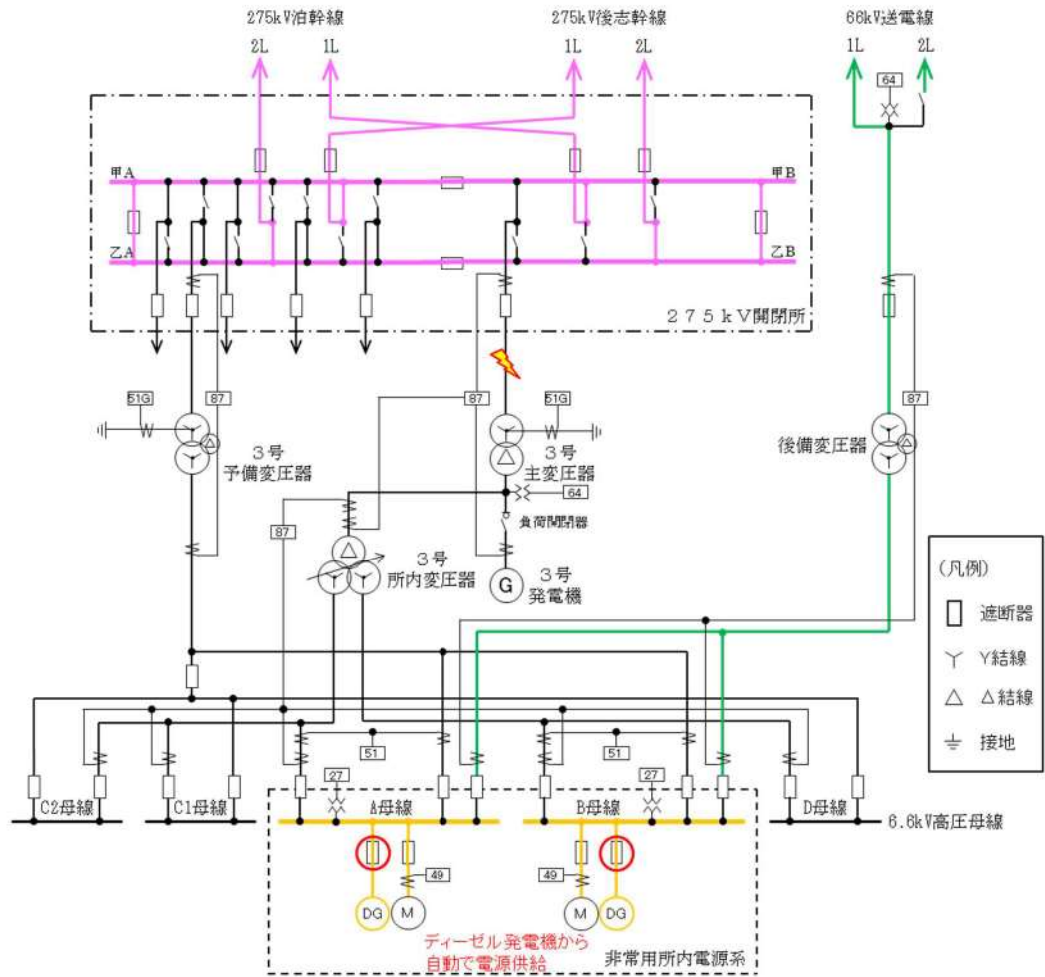
第 4.4.4 図 非常用高圧母線を隔離した状態

第 4.4.4 図のとおり，不足電圧継電器 (27) の動作により，非常用高圧母線を外部電源系から隔離すると，ディーゼル発電機が自動起動し，電源供給を行う。

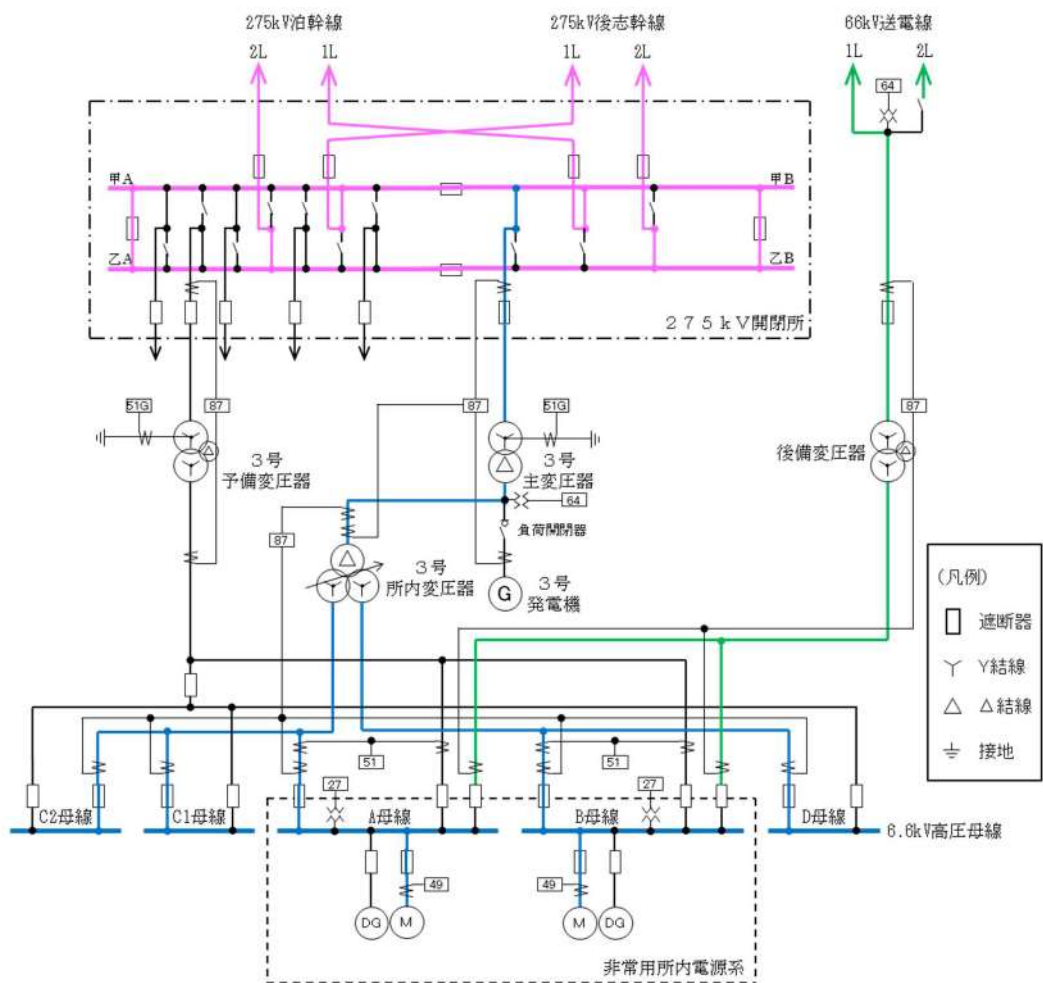
第 4.5.1 図 1 相開放故障直前の状態

第 4.5.1 図のとおり、275kV 送電線から主変圧器、所内変圧器、常用高压母線及び非常用高压母線を受電している状態を想定する。

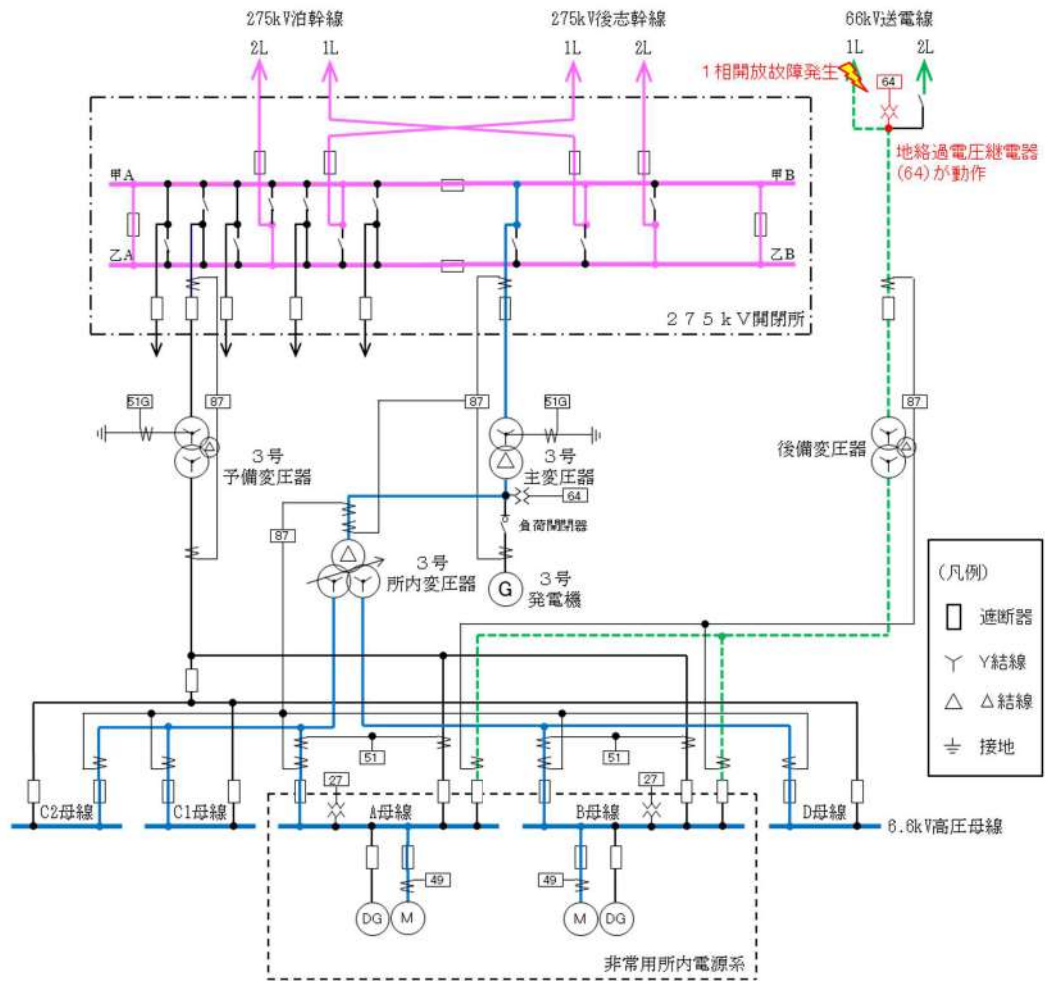
第4.5.2図 1相開放故障直後の状態

第4.5.2図のとおり、66kV送電線で1相開放故障が発生すると、地絡過電圧継電器(64)が動作する。このことから運転員は、66kV送電線にて1相開放故障を含めた異常が発生したことを検知可能である。

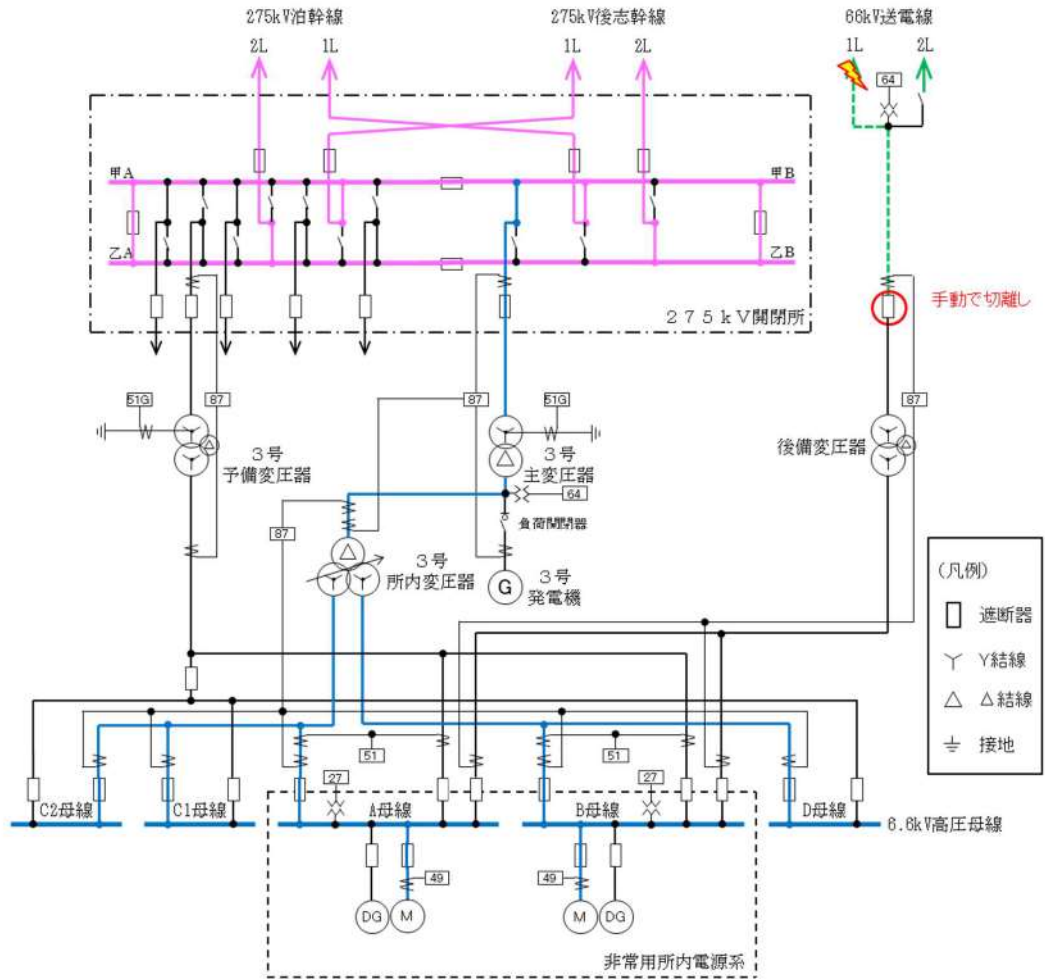
第 4.5.3 図 故障箇所を隔離した状態

第 4.5.3 図のとおり，運転員の手動操作により，66kV 送電線を外部電源系から隔離する。
 275kV 送電線で主変圧器，所内変圧器，常用高圧母線及び非常用高圧母線へ電源供給を継続する。（非常用高圧母線の電圧は変化無し。）

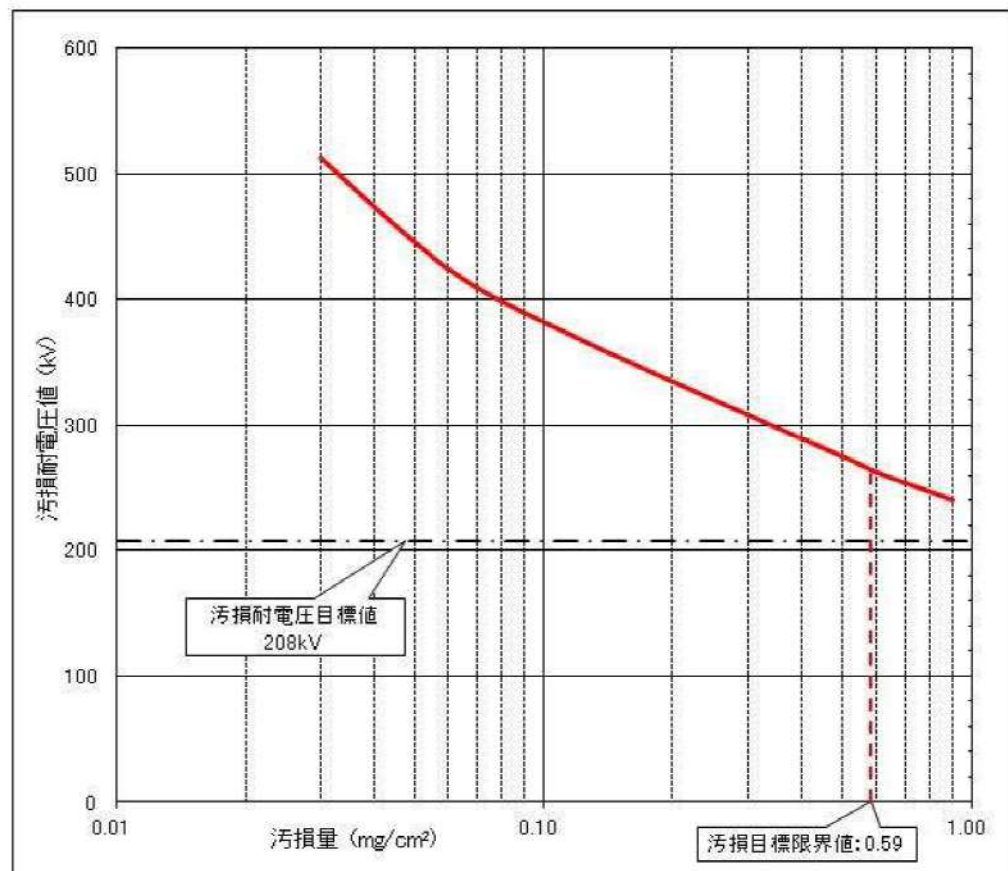
第6図 ポリマー罫管の汚損耐電圧特性

ポリマー罫管の汚損量が汚損目標限界値である $0.59\text{mg}/\text{cm}^2$ のときの汚損耐電圧が 208kV を上回る 500kV 仕様のポリマー罫管を選定した（第6図参照）。
