第1.2.3.2.13図(8) C断層の海上音波探査記録及び地質断面図 (No.32-1G)

第1.2.3.3.1図 敷地の地質図

第1.2.3.3.8図 アゴ越付近の破砕部 (AG-1) の露頭写真及びスケッチ

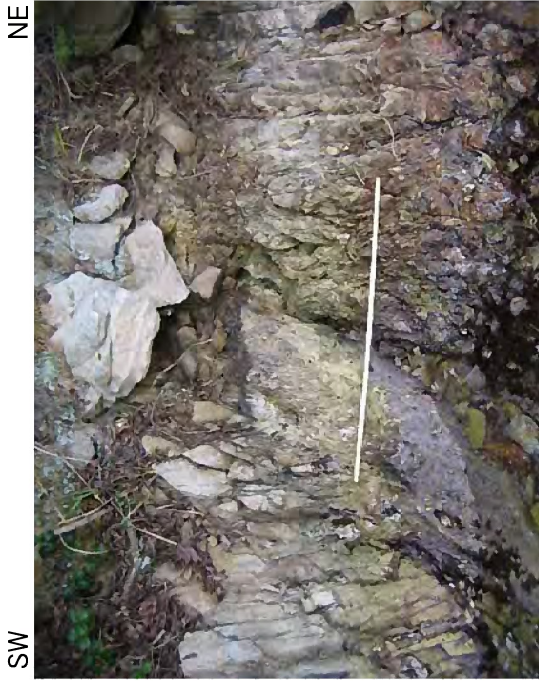
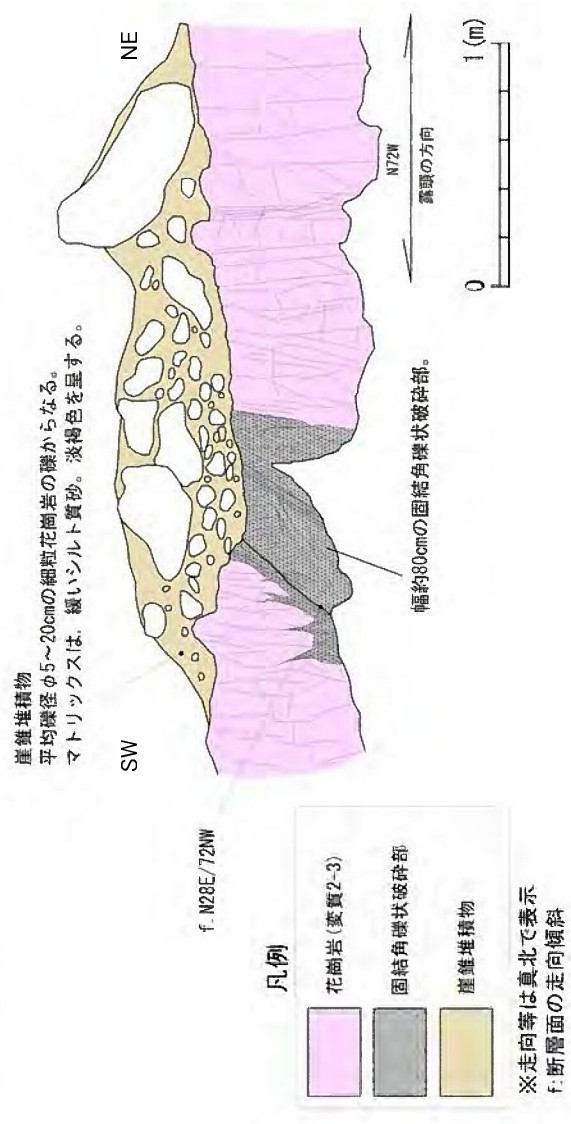
第1.2.3.3.3図 3号炉北東方の露頭(AMS-21)の写真及びスケッチ

幅80cm程度の固結した角礫状破砕部。
 走向・傾斜:N28E/72NW。
 破砕部を覆う礫層に変位・変形は認められない。

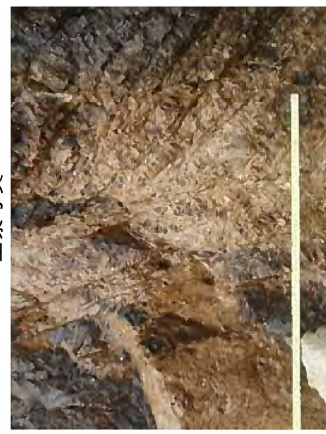
拡大写真

幅20cm～80cmの固結した角礫状破砕部。連続性に富む主断層面は認められない。破砕部右縁の走向・傾斜：N43E/71SE。上方では、節理に移行していく。

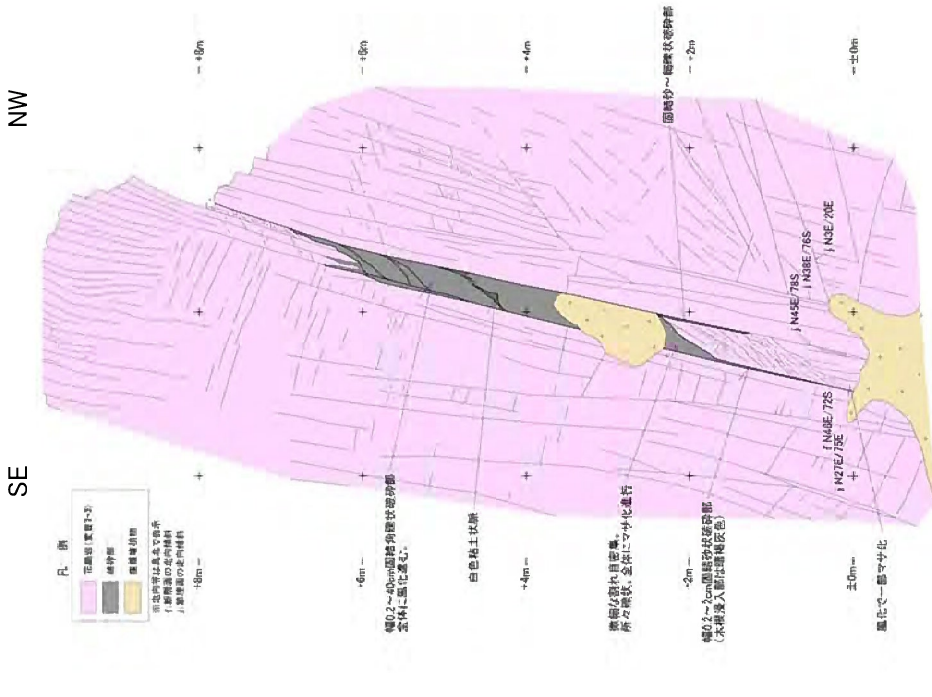
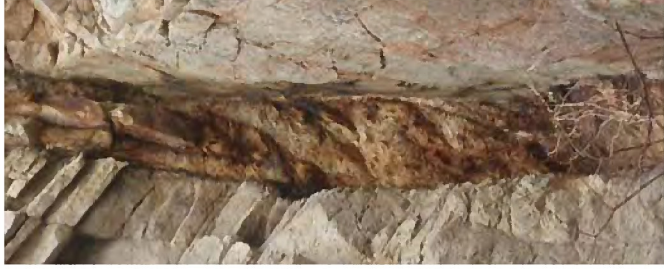
第1.2.3.3.6図 3号炉西方の露頭 (AMS-20) の写真及びスケッチ

幅0.2cm~40cmの固結した角礫状破砕部。全体に風化進む。破砕部左縁の走向・傾斜：N46E/72E。上部および下部の岩盤中で幅が狭くなり、下部では0.2cm~2cm程度の固結砂状破砕部に移行する。

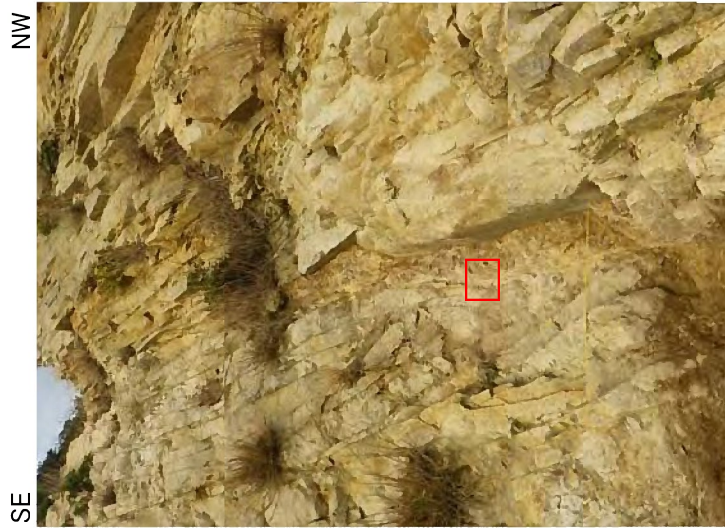
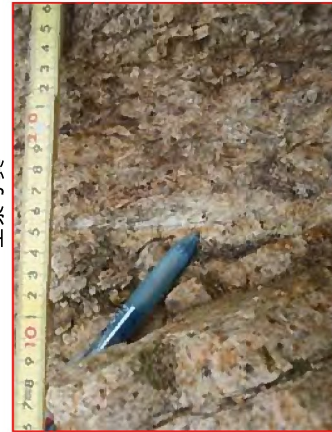
第1.2.3.3.7図 3号炉南西方の露頭 (AMS-16) の写真及びスケッチ

幅0.1cm～50cmの固結した角礫状破砕部。
 左縁に沿って幅0.1cm～0.5cmの暗褐色粘土を伴う(左拡大写真)。
 走向・傾斜:N46E/68S。
 破砕部の上方はN30E方向の節理に沿って分布し、節理に移行していく。
 下方も節理に沿って幅が狭くなる。

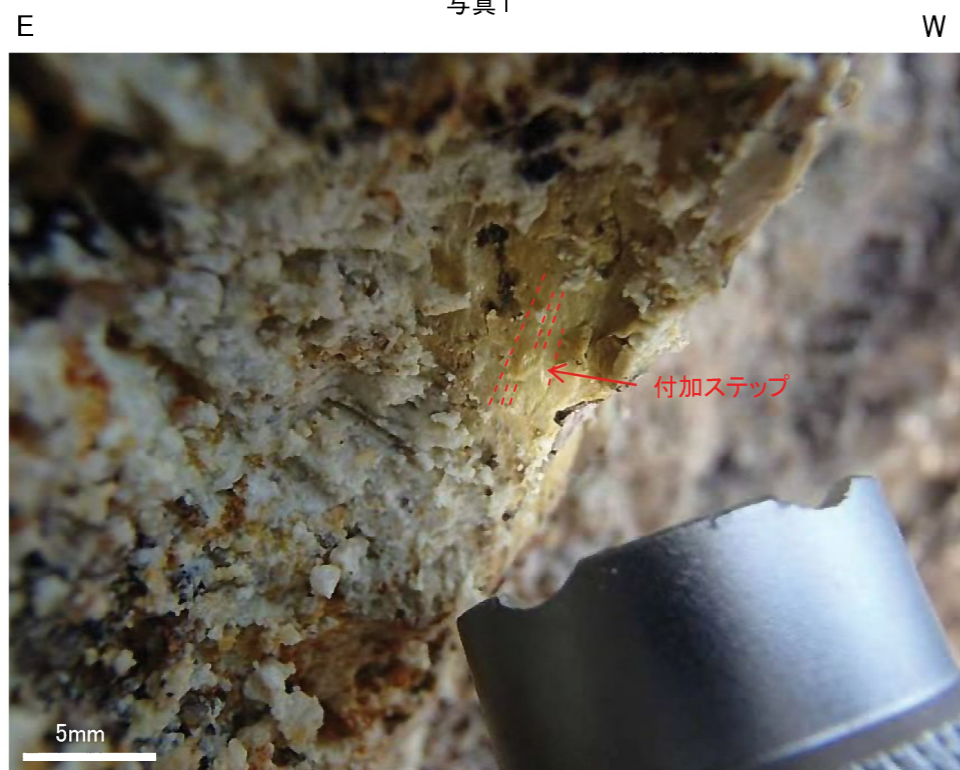
第1.2.3.3.9図 アゴ越付近の破碎部 (AG-1) のCT画像観察および条線観察結果

写真2: 断層面上に70SWの条線が認められる。付加ステップの方向から、最新活動の運動センスは左横ずれ正断層である可能性がある。

断層面の走向/傾斜: N73E/85N、縦ずれ成分: 不明、横ずれ成分: 不明。
途切れることなく連続するY面が1条認められた。
さらに、このY面は直線性に優れることから断層面であると考えられる。
明瞭な密度変化は認められない。

CT画像正面図
(露頭東側から撮影)

CT画像水平図
(露頭を上から撮影)

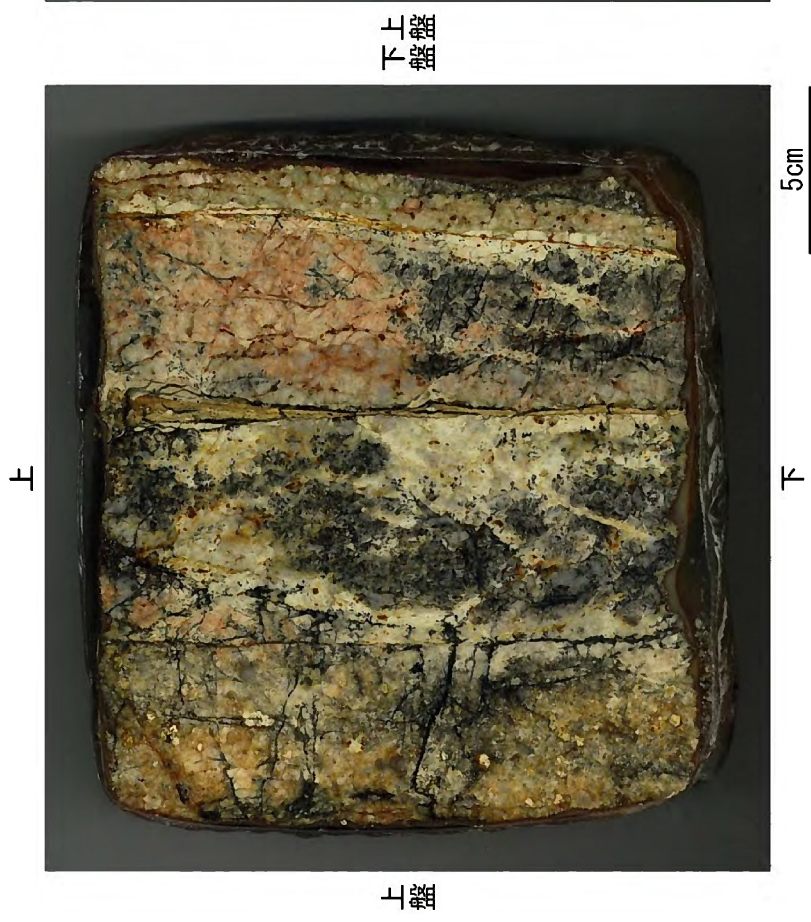
第1.2.3.3.10図 アゴ越付近の破砕部 (AG-1) の研磨片観察結果

凡例: 白破線 (断層面)、赤線 (R1面)、青線 (P面)

- 分帯: 健岩とカタクレーサイト、粘土状破砕部が認められる。
- 粘土状破砕部に沿って、研磨片を横断するY面が1条認められる。さらに、このY面は直線性に優れることから、断層面であると考えられる。断層面は主に粘土状破砕部と上盤側のカタクレーサイトを境界付け、研磨片上部で粘土状破砕部中を通過する。
- カタクレーサイト中のY面に沿って逆断層成分を示す複合面構造が認められる。さらに、断層面に沿う粘土状破砕部中に左横ずれを伴う正断層センスを示す変形指標が認められる。これらのことから、運動センスが逆断層から左横ずれを伴う正断層に反転した可能性がある。

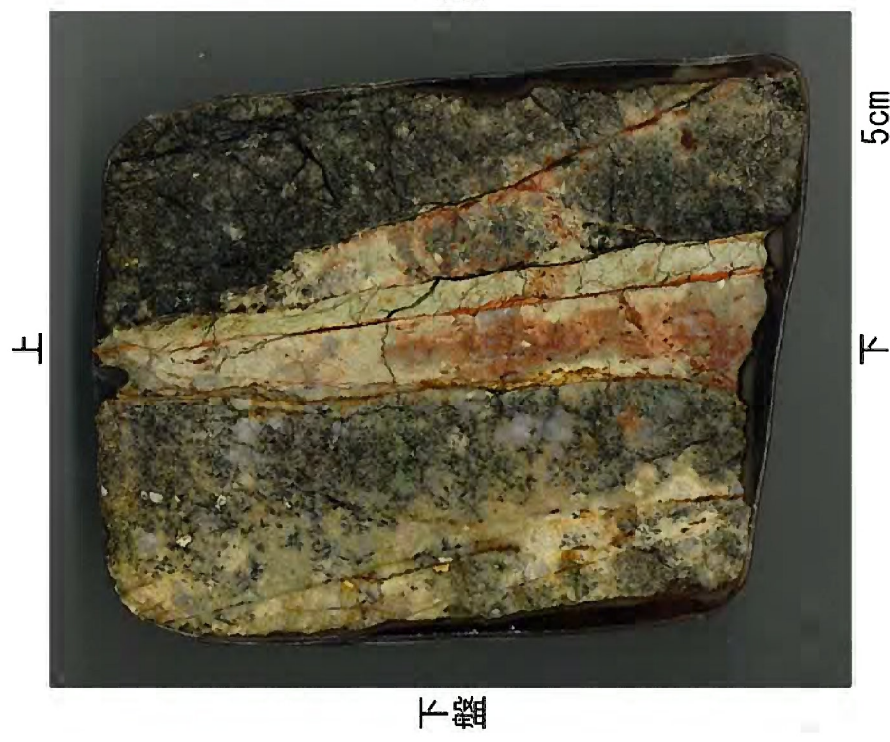
第1.2.3.3.16図 アゴ越付近の破砕部 (AG-2) の研磨片観察結果

凡例：白破線(断面面)、赤線(R1面)、青線(P面)

- 分帯：健岩とカタクレーサイト、粘土状破砕部が認められる。
- 粘土状破砕部に沿って、研磨片を横断するY面が1条認められる。さらに、このY面は直線性に優れることから、最新面であると考えられる。最新面は主に粘土状破砕部と下盤側のカタクレーサイトを境界付ける。
- 下盤側のカタクレーサイトに沿って左横ずれを伴う逆断層センスを示す複合面構造が認められる。さらに、最新面に沿う粘土状破砕部中に右横ずれを伴う正断層センスを示す変形指標が認められる。これらのことから、運動センスが左横ずれを伴う逆断層から右横ずれを伴う正断層に反転した可能性がある。

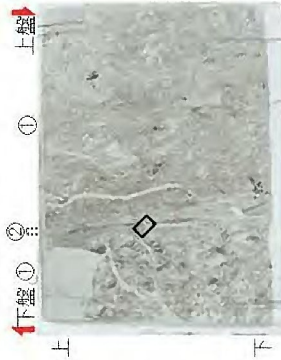
最新面を45°回転させた写真

分帯 ①カタクレーサイト
②最新ゾーン

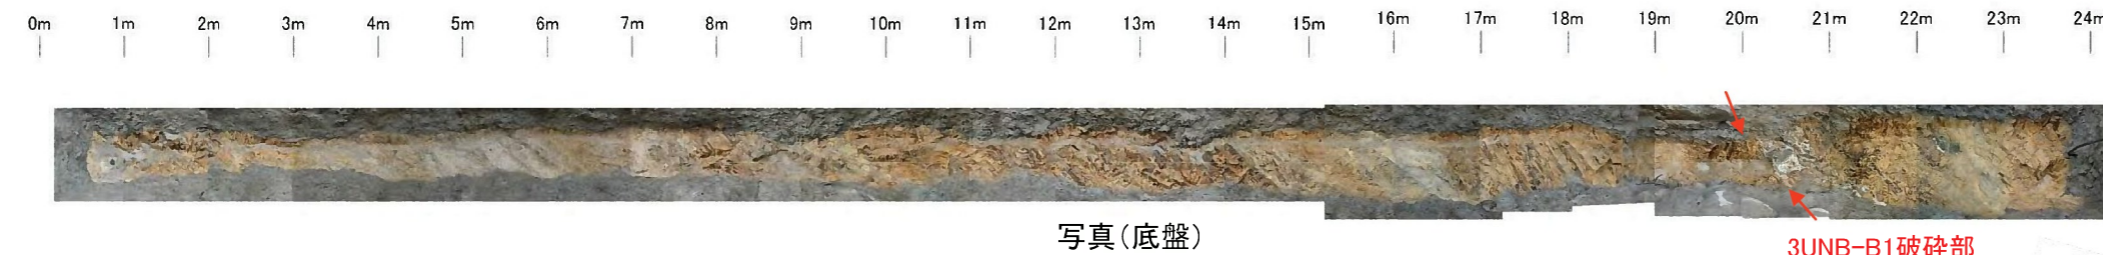
3号炉付近 剥ぎ取り調査結果(3UNB)

破碎幅が2cm以上あり、粘土状破碎幅が1cm以上ある破碎部を抽出
剥ぎ取り箇所①(3UNB-B1破碎部)を破碎部として抽出

走向傾斜: N33E/70S
破碎幅は2cm~7cm、粘土状破碎部の幅は0.1cm~1cm程度、赤褐~褐色粘土

B破碎帯と走向・傾斜なども調和的な3UNB-B1破碎部を確認した。
3UNB剥ぎ取りは全体に変質が弱く変質2から変質3を呈する。3UNB-B1破碎部周辺で変質が強く、変質区分は変質4もしくは変質3を呈する。
