# 多核種除去設備等処理水希釈放出設備 及び関連施設等の設置工事の進捗状況について

2023年4月14日  
東京電力ホールディングス株式会社

# 1. 工事の実施状況

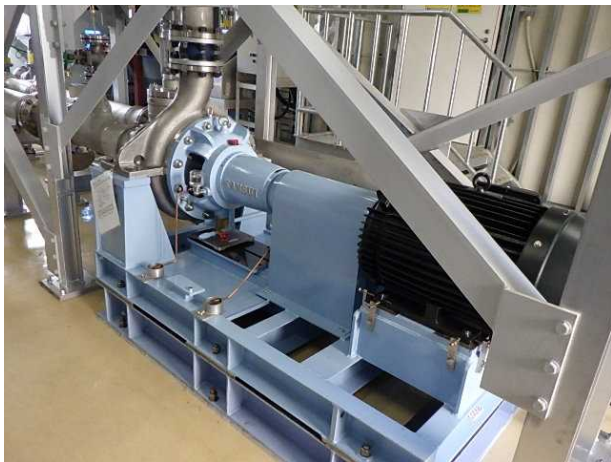
循環ポンプ設置の状況

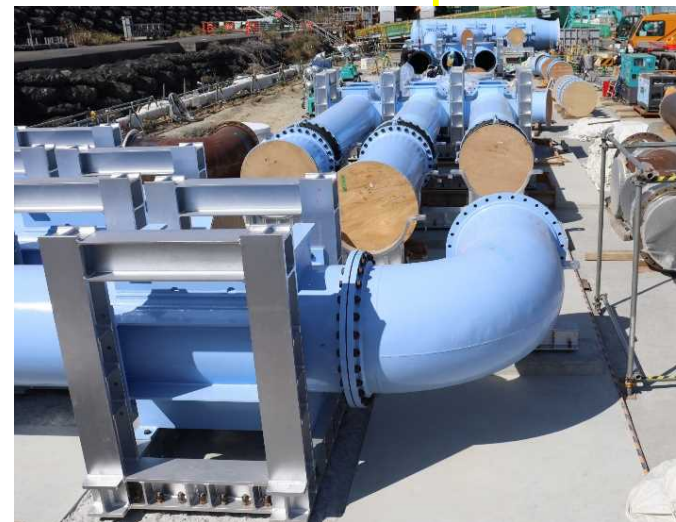
海水移送配管の基礎杭打設および基礎の躯体構築作業が完了し、配管他の設置工事を進めています。

海水移送配管・海水配管ヘッダ設置の状況

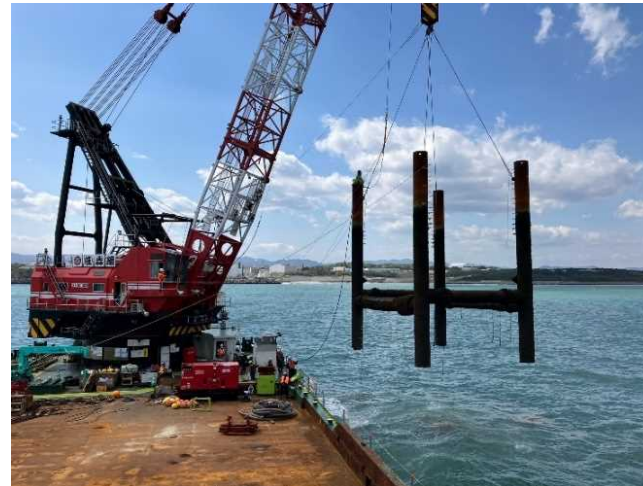
測量櫓（上段）撤去状況

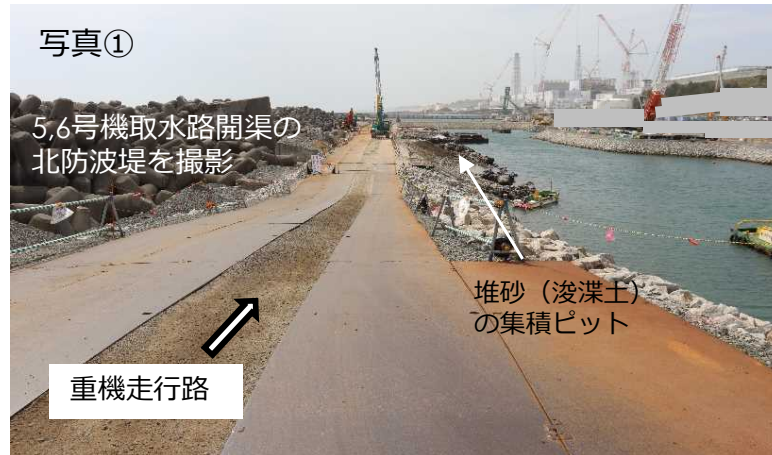
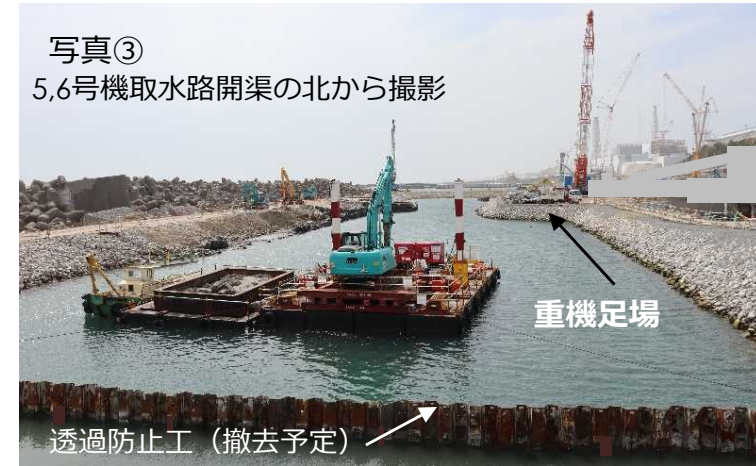
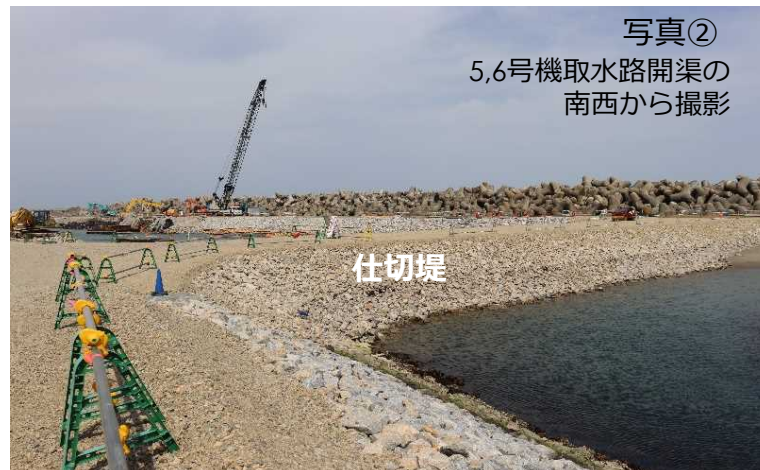
5,6号海側工事エリアでは、重機足場の造成が12月29日に完了し、1月5日より主に上流水槽構築用の重機足場として活用しています。取水路開渠内の堆砂の撤去（浚渫）および仕切堤の構築を並行して行うとともに、4月4日より透過防止工の改造の準備作業を開始しています。

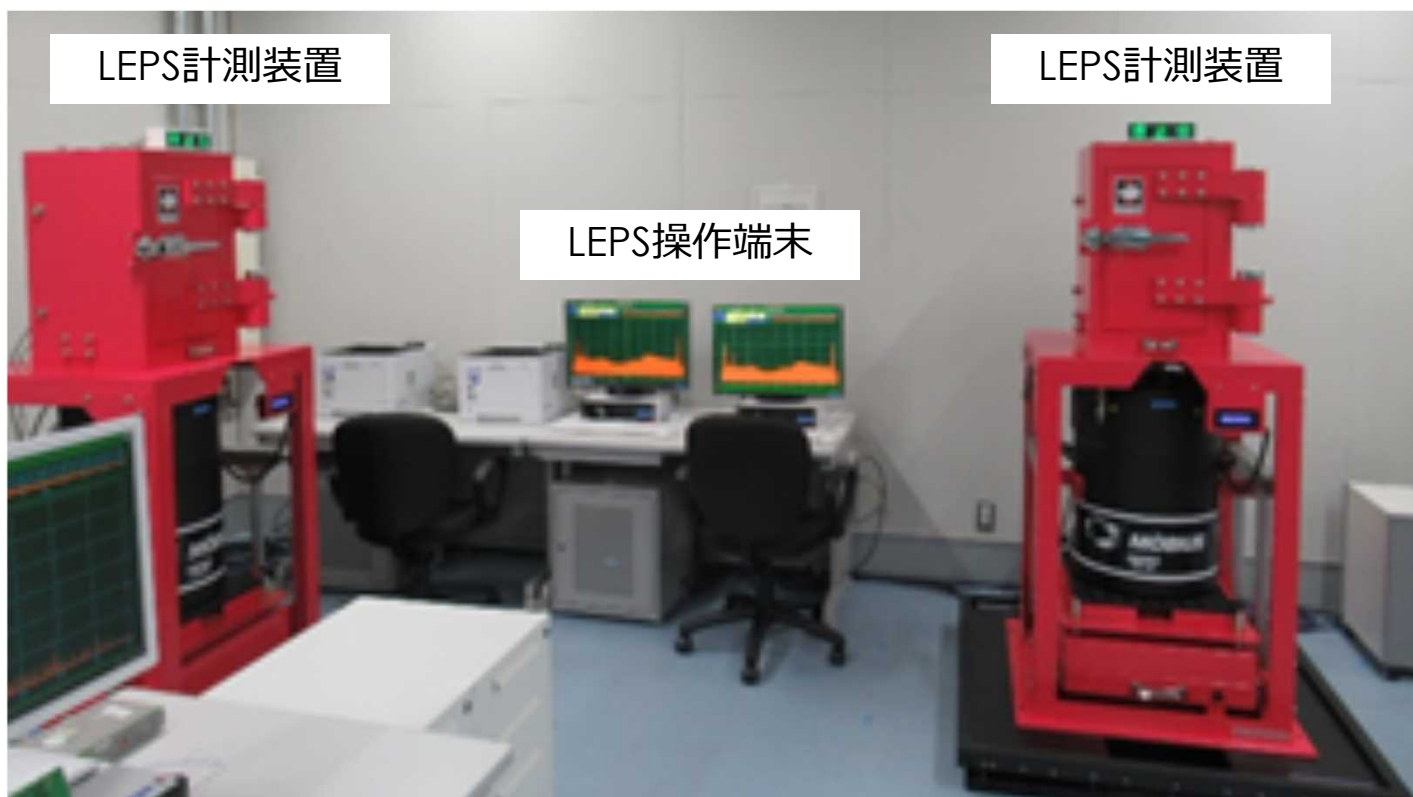
- ALPS処理水の分析においては、Fe-55等の低エネルギーの放射線を放出する核種分析が新たに必要となります。（ALPS除去対象62核種以外）
- これらの核種分析を1F構内でも実施できるように、低エネルギー光子用ゲルマニウム半導体検出器（LEPS）を新規に導入しました。

**LEPS設置状況**  
(化学分析棟計測室内)

- 化学分析棟の計測室内に、低エネルギー光子用ゲルマニウム半導体検出器（LEPS）を2022年12月に2台を設置しています。2023年3月に検証試験が完了したため、ALPS処理水の測定に適用していきます。

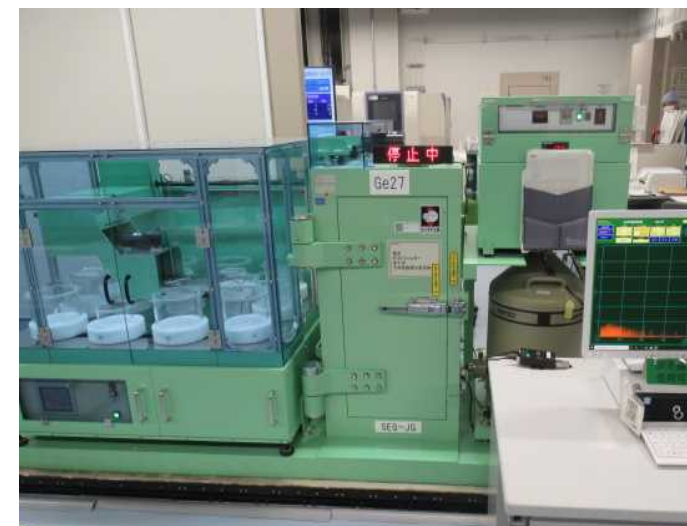
**参考：既設ゲルマニウム半導体検出器**  
(写真は化学分析棟計測室内の装置)
