# 2022年3月16日に発生した福島県沖地震による 影響確認について

2023年4月14日

東京電力ホールディングス株式会社

## 2. 影響確認結果及び詳細点検結果

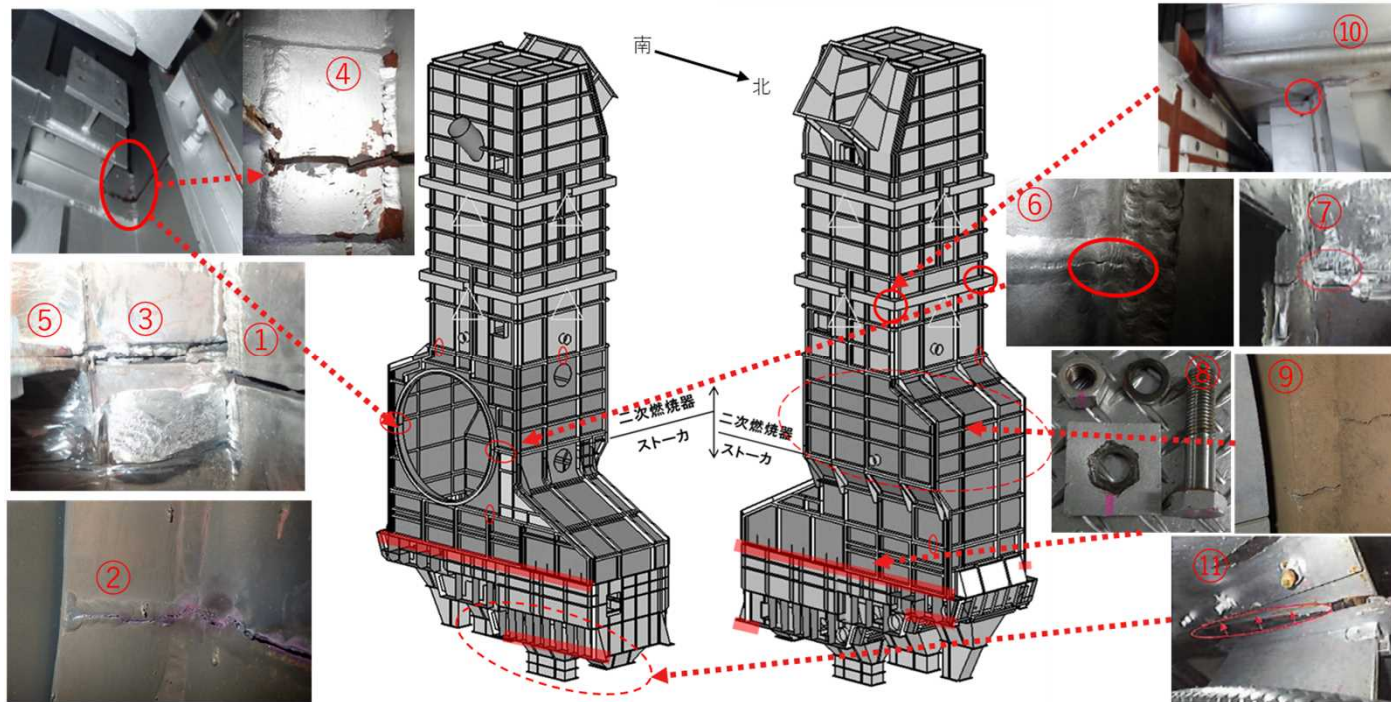
- 増設雑固体廃棄物焼却設備のストーカ・二次燃焼器では、2022年6月18日のパトロールにおいて、ロータリーキルン取合円筒の溶接部、二次燃焼器とストーカ取合の塞ぎプレートに亀裂等があることが確認された
- 上記を踏まえ、水平展開調査を実施したところ、他の箇所でもボルト・座金の歪み等が確認された

- 破面観察の結果、過大な応力で延性破壊に至っており、3月16日の地震動により損傷したものと推定している
- 当該部は、突き合わせ溶接で施工されていたが、溶接金属の溶込厚さが小さく、設計よりも強度が低かったことも原因と推定している
- 対策として、開先をとった溶接により施工し直した

- 3月16日の地震動により損傷したものと推定しているが、ボルト径に対しボルト穴が大きかったことにから、座金に過度な力が作用したことも原因と推定している
- 対策として、材質・寸法を見直したボルト・座金にて施工し直した

#### 引取合円筒

①,⑥ 溶接割れ・開き

② フランジ内面溶接割れ

#### ストーカ・二次燃焼器接続部

③,⑦ シール溶接割れ・開き

④ 塞ぎプレート破断

⑤ 外殻接続材開き

#### ストーカ・二次燃焼器接続ボルト

⑧ ボルト緩み、ボルト・座金歪み

#### 内部耐火物

⑨ 南北にクラック

#### 二次燃焼器外殻補強材・

振れ止め材接続部

⑩ 溶接部割れ

#### ストーカ・架台据付部

⑪ シムプレートずれ
