東京電力福島第一原子力発電所事故に係る調査・分析の進め方及び 中間取りまとめ（2023年版）（案）に対する意見募集の結果

令和5年3月29日
原子力規制庁

別紙3 東京電力福島第一原子力発電所事故の調査・分析に係る中間取りまとめ（2023年版）

東京電力福島第一原子力発電所事故に係る調査・分析の進め方

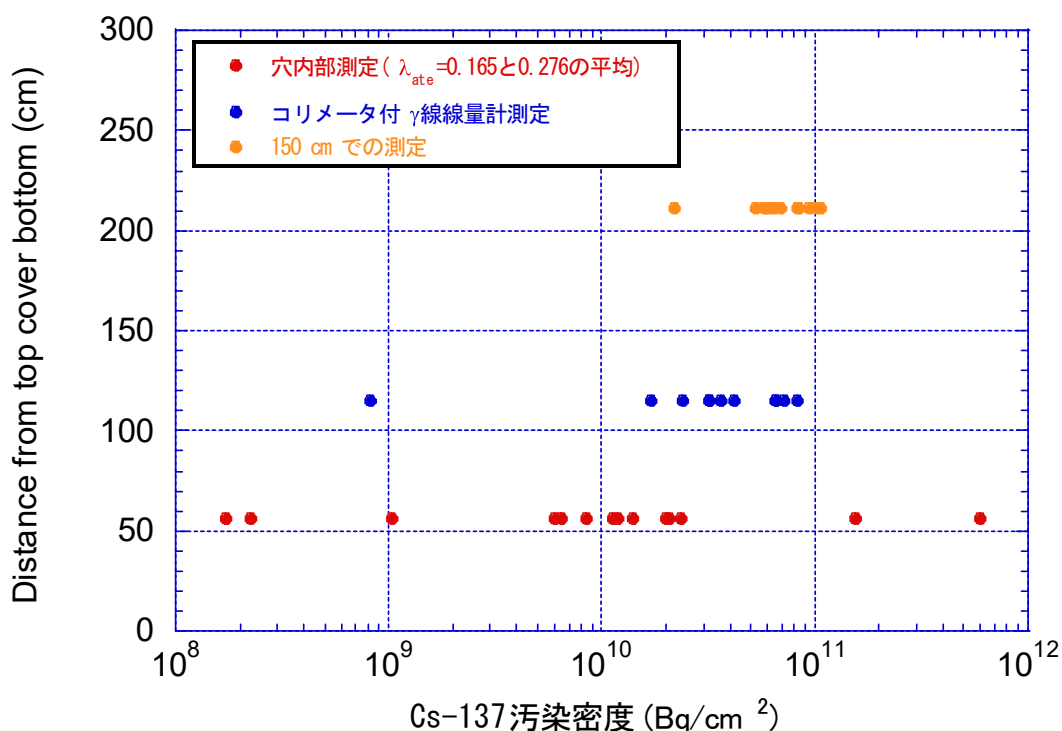
図7 3種類の測定により推定したシールドプラグ上層と中間層の間の汚染密度の比較

150 cm 高さ測定の結果、30.5cm 高さ測定の結果並びに IRID 穴及び新穿孔穴の内部での測定結果を用いたシールドプラグ上層と中間層の間の汚染密度の推定値は、シールドプラグ上層と中間層の間からの距離が短いほどばらつきが大きいという整合性のある結果となった (図7参照)。

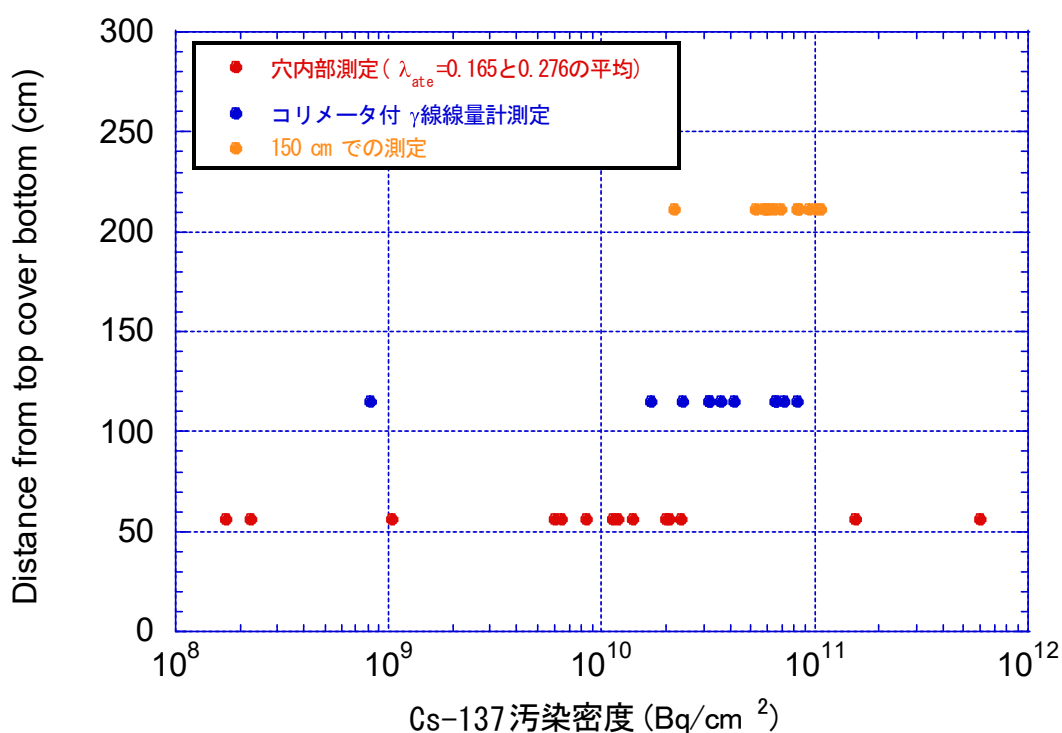
図18 3種類の測定により推定したシールドプラグ上層と中間層の間の汚染密度の比較

手法の異なる3種類の測定から推定したシールドプラグ上層と中間層の間の汚染密度の比較を図18に示す。図には、推定に使用した全ての測定点での推定結果を手法毎のシールドプラグ上層と中間層の間からの位置にプロットしている。穴内部の測定に基づく推定値は、床面汚染の穴内部での減衰係数 λ_{ate} が0.165の場合と0.276の場合の平均値である。線源であるシールドプラグ上層と中間層の間からの距離が短くなるに伴い汚染密度のばらつきが増えていることが分かる。この事を含め、3種類の推定結果の関係は合理的であると言える。

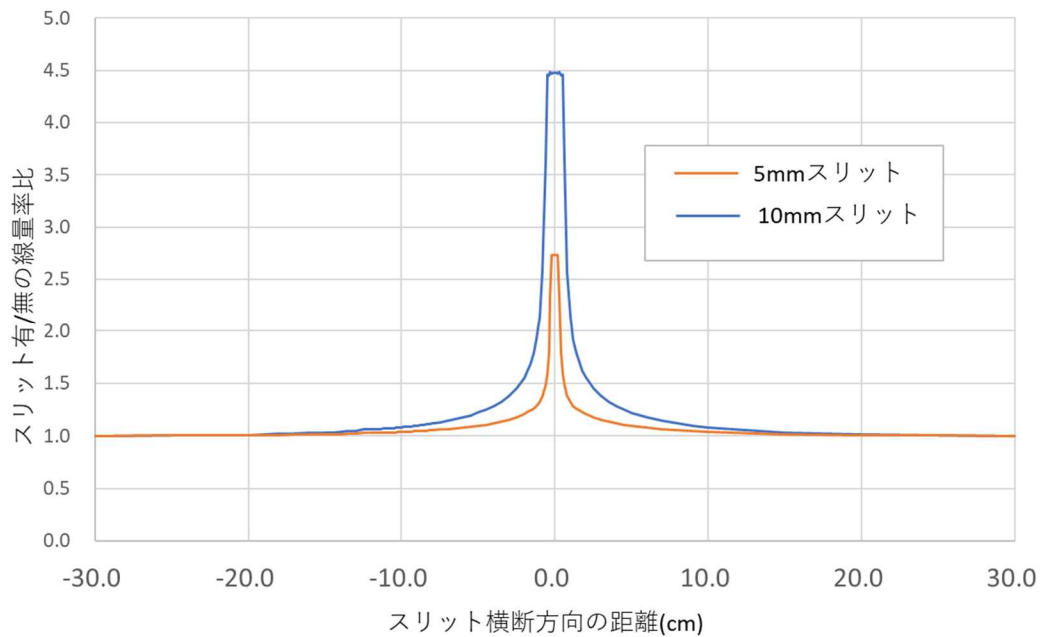
図4 シールドプラグの継ぎ目からのストリーミングによる線量率増加率

スリット長に比べスリット幅が充分狭いので、上のスリットからの漏洩による線量率のピークは見られるが下のスリットからの漏洩による線量率の影響はほとんど見られないこともわかる。

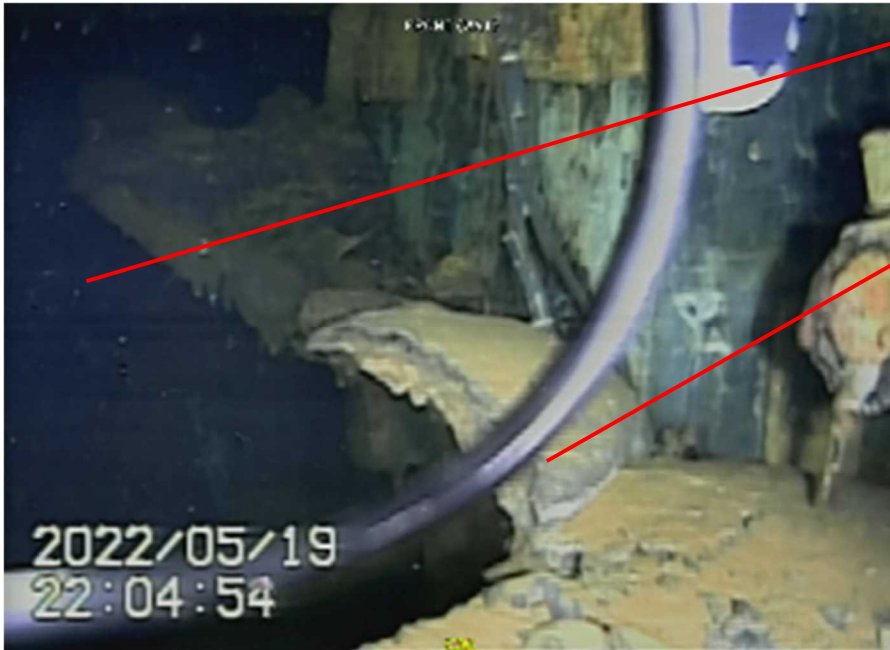
- 3) ペDESTAL外周部については、テラス状構造が観測されており、開口部付近ではPCV底部から 1.0~1.1m、開口部の反対側では 0.2~0.4m 程度の高さとなっている。また、コンクリート破損はテラス状構造以下の部分にのみ生じているように見える。
- 4) ごく一部であるがテラス状構造の断面の映像が得られており、気泡を伴う構造が見られるが、それ以上のことは分かっていない。当該部分の厚さは約 3cm と推定されている。なお、テラス状構造の下面は滑らかなように見える。(図3及び図4参照)

ペデスタル開口部

テラス状の構造
厚さ約 3cm
(東京電力推定)

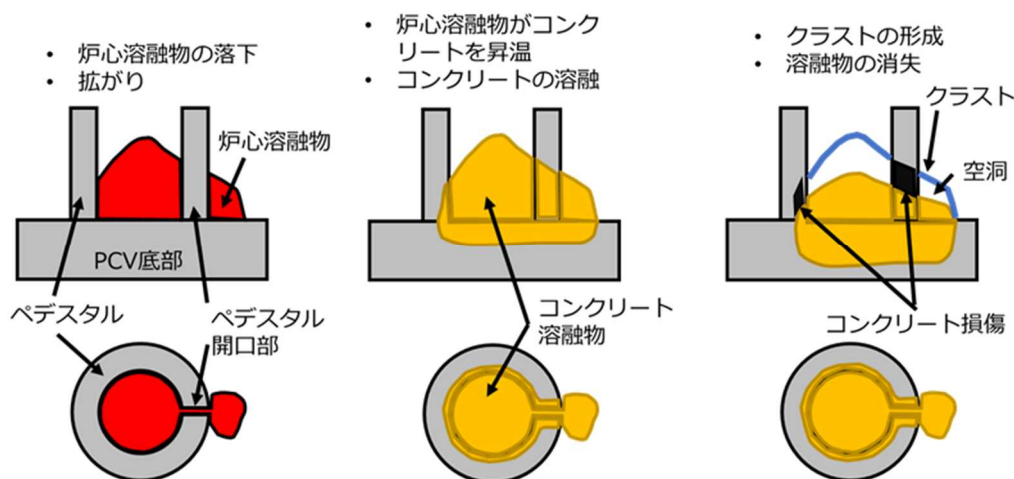
図 10 コンクリートの高温での溶融モデル

上記の過程により、落下した炉心溶融物がペDESTAL開口部付近のコンクリートを昇温させた結果コンクリートの破損とテラス状構造の形成に至ったと考える。このシナリオではコンクリートの温度が鉄筋の溶融温度に至らなかったために、コンクリートのみが破損したことになる。
