## 北陸電力株式会社志賀原子力発電所2号炉の新規制基準適合性審査の状況 及び今後の対応 —敷地内断層の活動性評価—

令和5年3月15日  
原子力規制庁

敷地内断層の分布状況

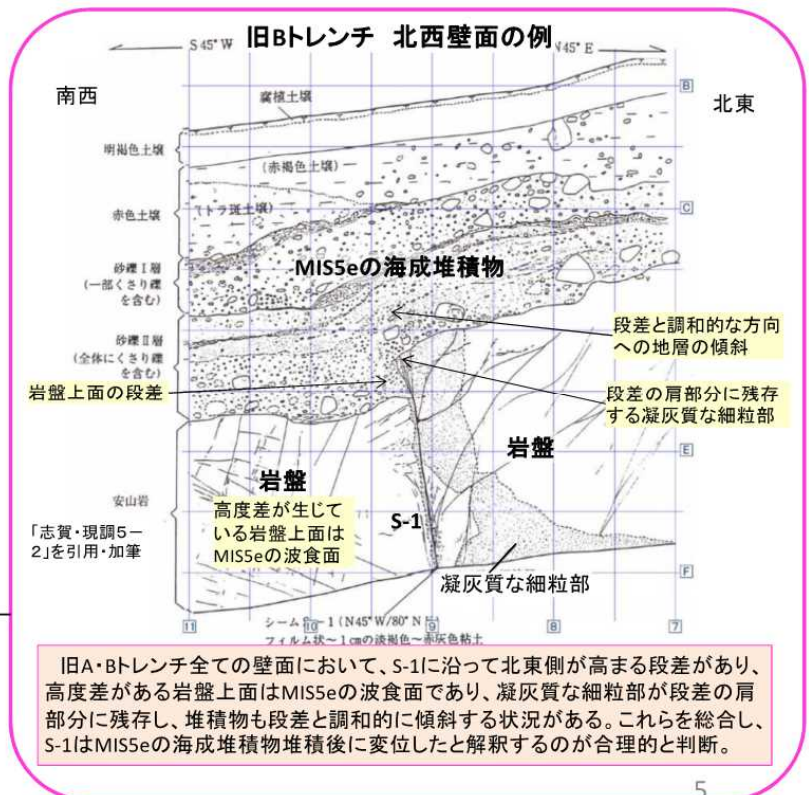
S-1の活動性の評価

S-1の活動性評価（有識者会合時）

旧A・Bトレンチは、4つ全ての壁面において、  
②S-1に沿ってMIS5eの波食面の岩盤上面に**一様な段差が認められる。**  
①段差沿い及び肩部分に軟質な凝灰質な細粒部が分布する。  
③上位の堆積物の層理面は**全て南西側に傾斜し、一部の壁面を除き、段差直上で層理面の増傾斜も認められる。**  
以上から、S-1はMIS5eの海成堆積物堆積後に変位したと解釈するのが合理的と判断した。

S-1南東部は、後期更新世以降の活動はないと判断する。  
**S-1北西部は、後期更新世以降に、北東側隆起の逆断層活動により変位したと解釈するのが合理的と判断する。**

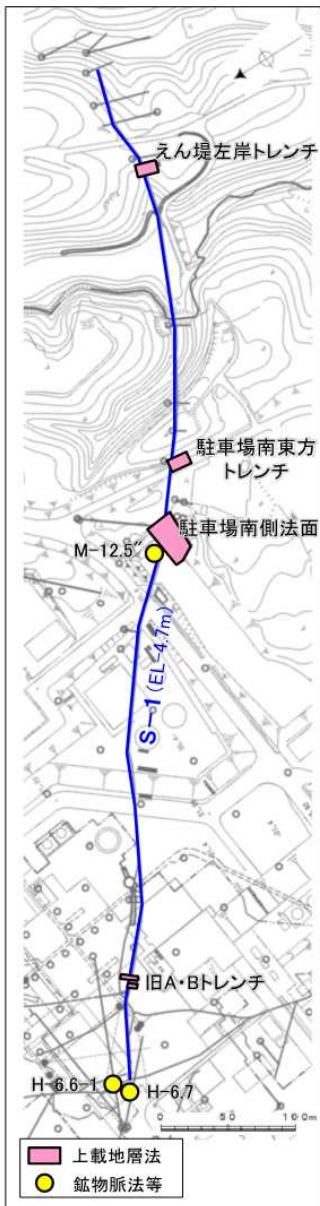
S-1の調査位置図

(えん堤左岸トレンチ)  
S-1を含む岩盤の上面及びその上位の高位段丘I面の堆積物に変位・変形は認められず、少なくとも12~13万年前以降の活動はない。

(駐車場南東方トレンチ)  
S-1を含む岩盤の上面及びその上位の高位段丘I面の堆積物に変位・変形は認められず、少なくとも12~13万年前以降の活動はない。

(駐車場南側法面)  
S-1を含む岩盤の上面及びその上位の高位段丘I面相当の堆積物に変位・変形は認められず、12~13万年前以降の活動はない。

(旧A・Bトレンチ)  
旧A・Bトレンチについては、いずれの壁面においても、段差部周辺の砂礫II層には断層変位を示唆するようなせん断面や地層の擾乱は認められないことから、中位段丘面I面を構成する堆積層に断層活動の影響は及んでいない。(志賀1号安全審査における現地調査では、トレンチ壁面を直接確認している。)

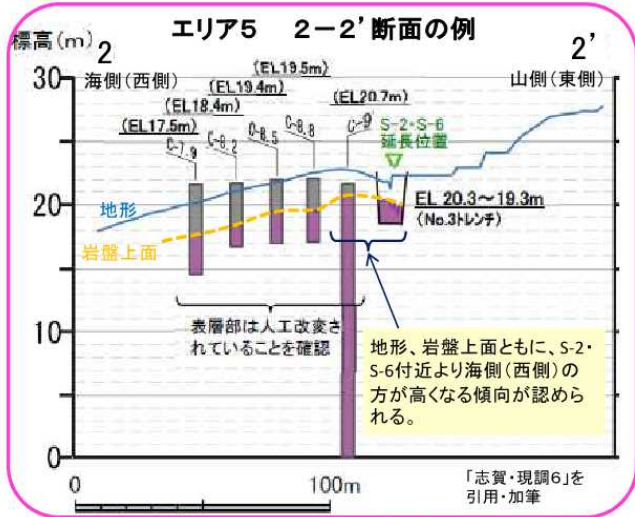
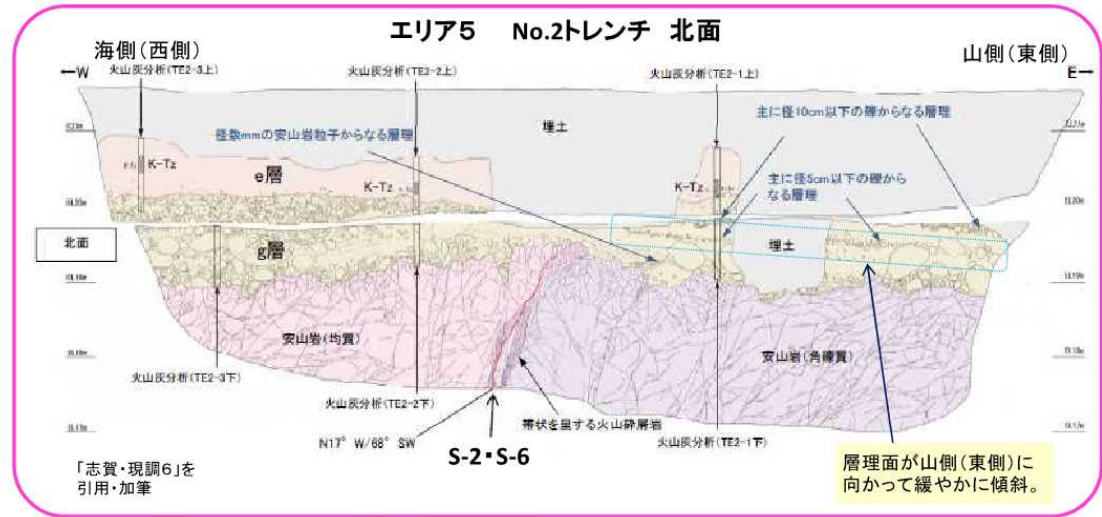
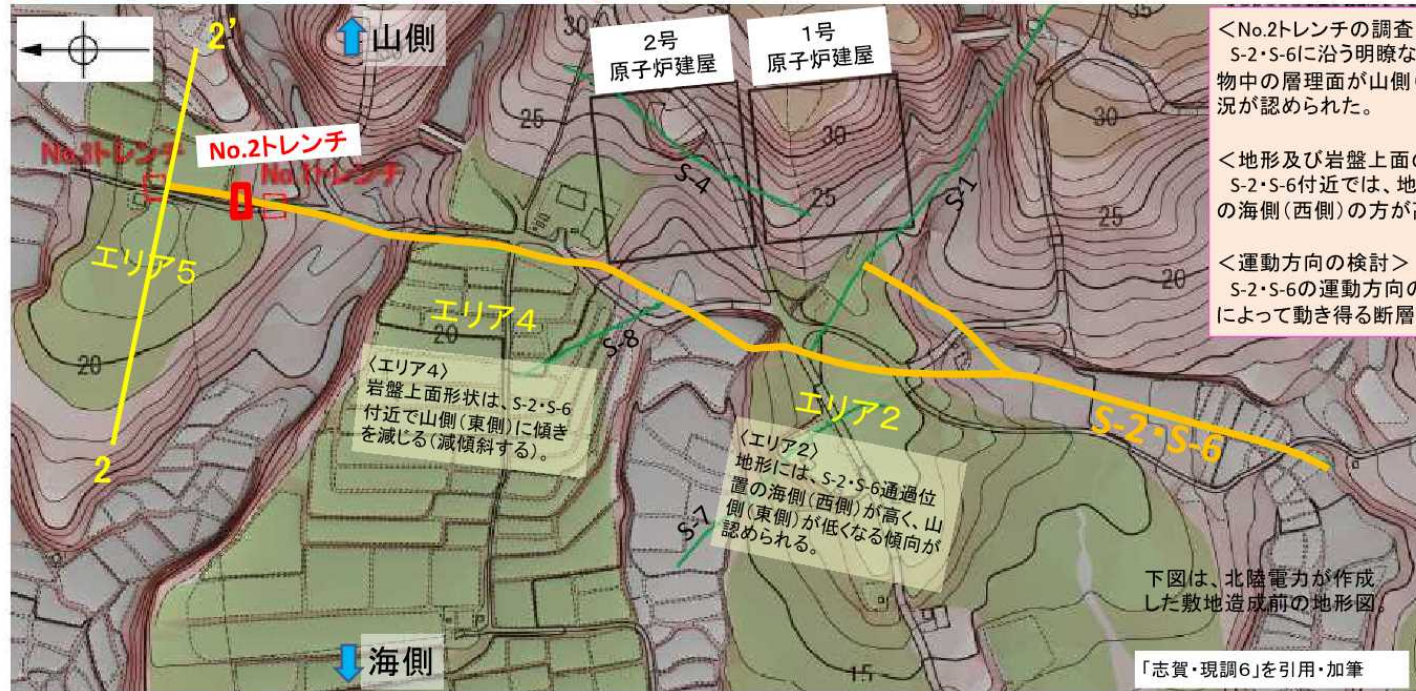
S-2・S-6の活動性の評価

〈No.2トレンチの調査〉  
S-2・S-6に沿う明瞭な変位は認められないが、MIS5eの海成堆積物中の層理面が山側(東側)に向かって緩やかに傾斜している状況が認められた。

〈地形及び岩盤上面の検討〉  
S-2・S-6付近では、地形、岩盤上面高度ともに、S-2・S-6通過位置の海側(西側)の方が高く、山側(東側)が低い傾向が認められる。

〈運動方向の検討〉  
S-2・S-6の運動方向の検討からは、S-2・S-6が現在の広域応力場によって動き得る断層であると考えられる。

S-2・S-6は、後期更新世以降に、左横ずれ成分を持つ西側隆起の逆断層として活動した可能性がある。  
この際、S-2・S-6の地下延長部の断層が活動し、地表付近の新第三系及び上部更新統に変形を及ぼしたものと判断する。

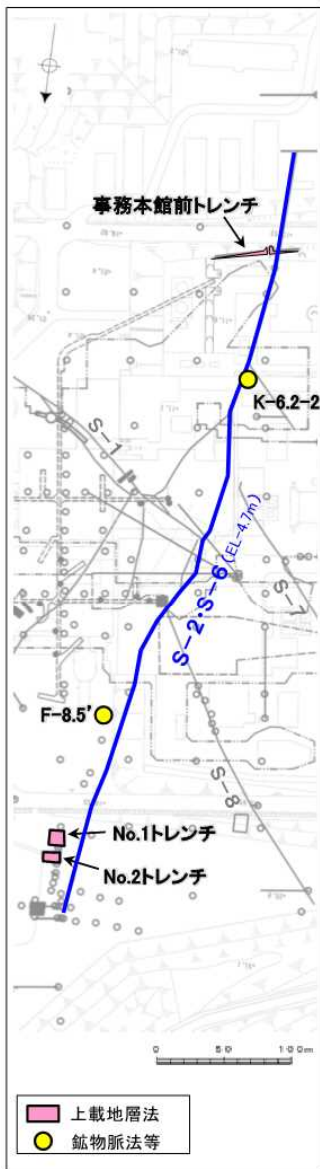
S-2・S-6の調査位置図

○ No.2トレンチでは、MIS5eの海成堆積物中の層理等が山側に向かって一様に傾斜する傾向は認められない(検討5)。

○ S-2・S-6、S-2・S-6の下盤側直近のS-1北西部及び上盤側のS-7、S-8の最新面が不明瞭かつ不連続になっており、不連続箇所の粘土鉱物(1/S混合層、少なくとも後期更新世以降に生成されたものではない)に変位・変形は認められないことを確認した(検討6)。

○ 地形、岩盤上面ともにS-2・S-6に沿って一様に海側が高い傾向は認められず、さらに、地下深部に変位を与える断層はない(検討4, 7)。

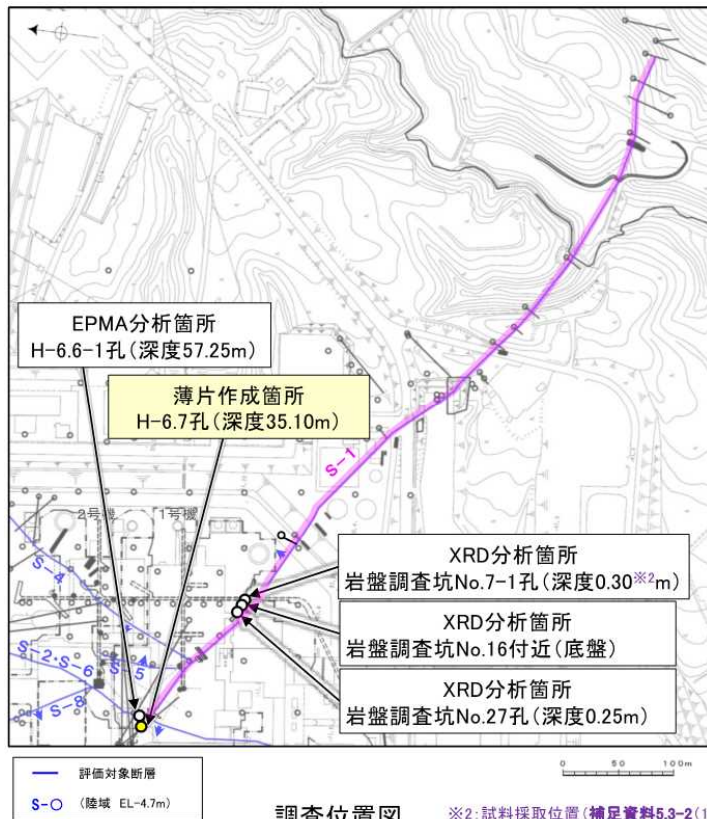
調査位置図

○H-6.7孔の深度35.10m付近で認められるS-1において、巨視的観察及び微視的観察を実施し、最新ゾーンの上盤側及び下盤側の境界にそれぞれ最新面1、最新面2を認定した(P.5-77～5-80, 5-85, 5-86)。

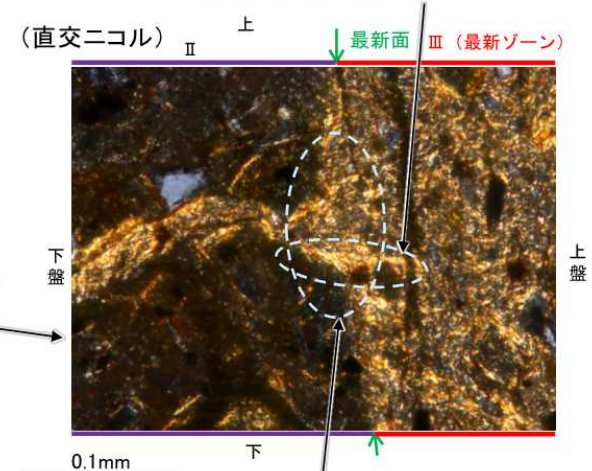
詳細観察範囲写真

・粘土鉱物(I/S混合層)が最新面を遮るように高角度で分布し、この粘土鉱物(I/S混合層)に変位・変形(せん断面や引きずりなど)は認められない(P.5-118, 5-119)。

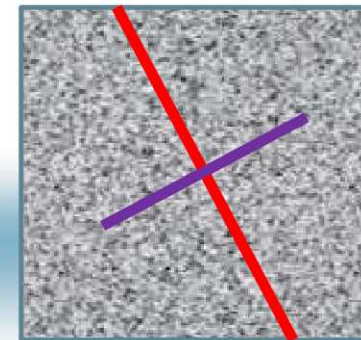
## 2. 鉱物脈法

— 12-13万年前の岩脈や鉱物脈

活断層等

活断層等ではない
