川内原子力発電所 2号炉 特別点検
(原子炉格納容器)

補足説明資料

2023年5月15日
九州電力株式会社

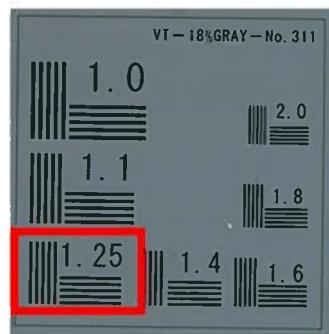
図3.3.1 グレーカード

- (1) 試験は18%中性灰色カード（グレーカード）の幅0.8mmの黒線部（ $1.25 = 1/0.8$ ）識別を確認しながら点検を実施した。

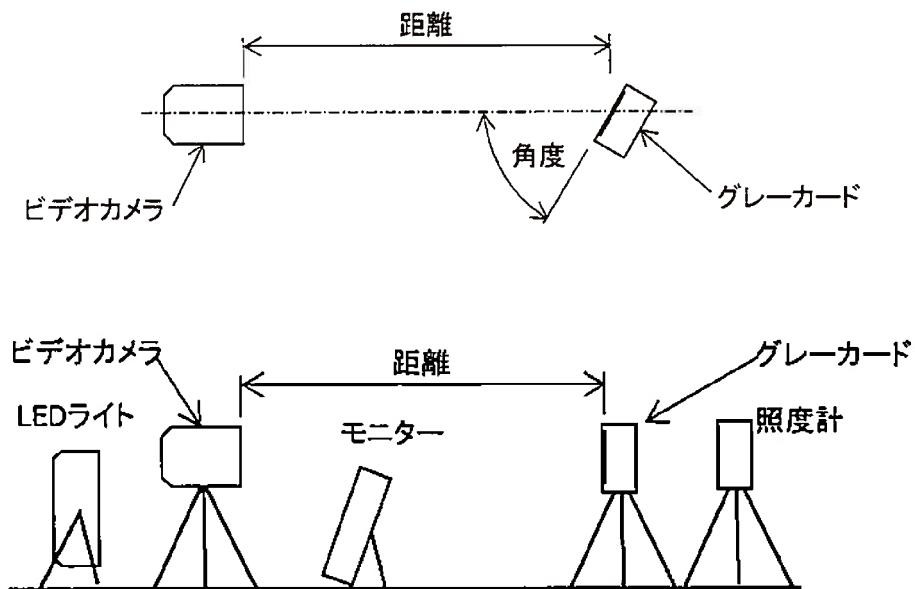
図3.3.2.1 検証方法（距離、倍率、照度、角度）のイメージ

一定の照度下において、1m間隔で距離、角度を変動させ、グレーカードが識別可能なビデオカメラの倍率を決定した。検証方法のイメージ図を図3.3.2.1に、倍率表を表3.3.2.1に示す。

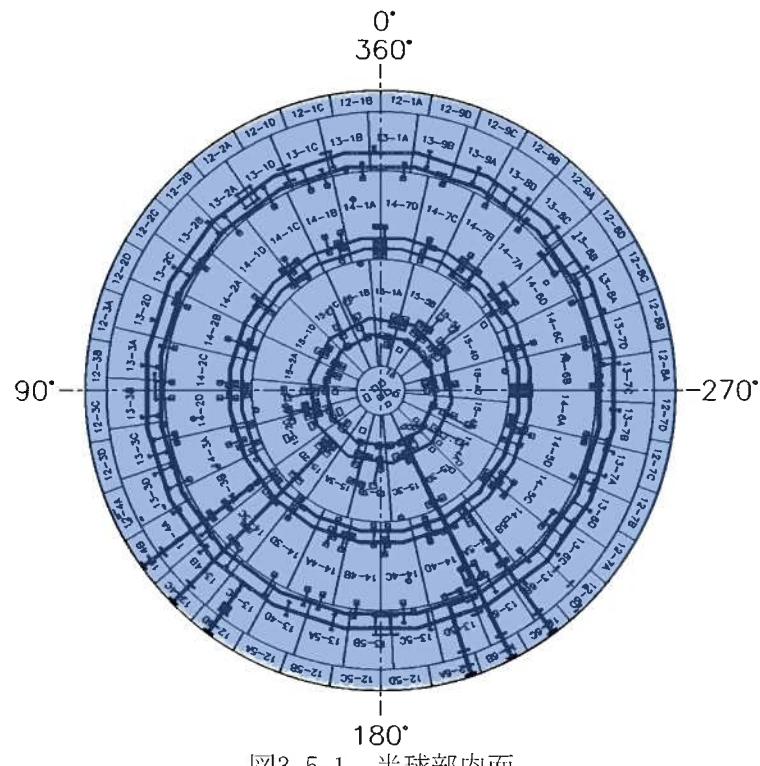
図3.5.1 半球部内面

半球部内外面及び円筒部内外面の原子炉格納容器鋼板（接近できる点検可能範囲の全て）を点検範囲とする。図3.5.1～図3.5.4に点検範囲図を示す。

- : 直接目視試験
- : 遠隔目視試験
- : 主な目視試験不可範囲
- : 対象外 (貫通部の例)

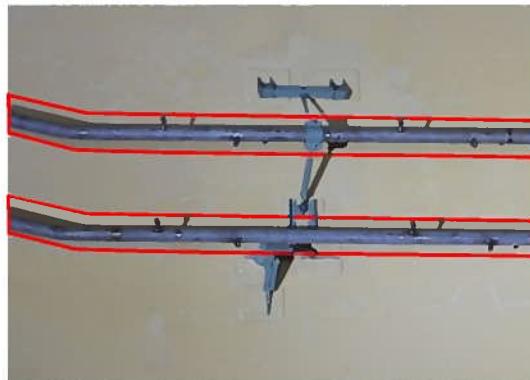
図3.5.5 通常点検で確認が容易でない範囲の例（内面高所の干渉物裏）

通常点検では、原子炉格納容器内面高所の干渉物裏（ダクト・配管等の裏）について、フロア上・機器架台上から双眼鏡等を使用した目視試験を実施しているが、フロア・機器架台のある範囲が限定されるため、照度・角度の観点から確認が容易でない。

特別点検では通常点検で使用しているフロアや機器架台、恒設足場に加え、場所によっては仮設足場、搭乗設備を利用して可能な限り点検不可範囲を低減させる手法を選択して点検を実施した。図3.5.5に一例を示す。

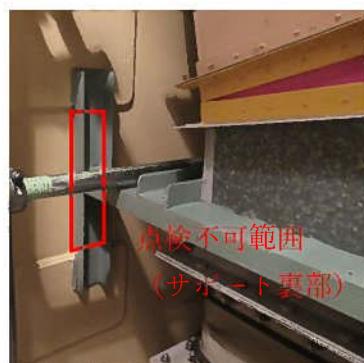
干渉物（サポート部）裏

特別点検における点検不可範囲としては以下のものがあったが、点検不可とした範囲においても、接近可能な範囲は日常保全として可視可能範囲での点検・補修を実施している。点検不可範囲の例を図3.5.6に示す。

図3.5.6 点検不可範囲の例

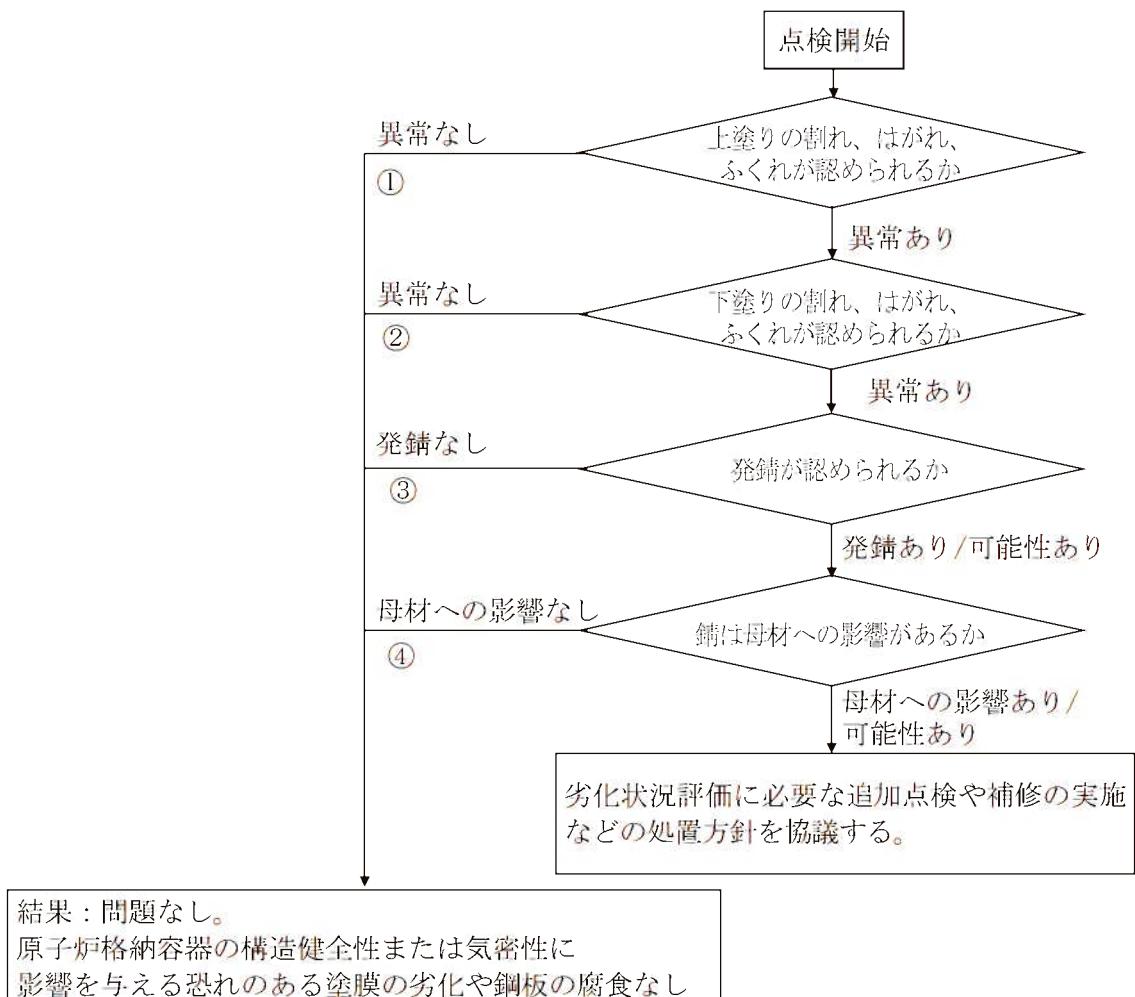
図3.6.1 特別点検における判定フロー

上塗り、下塗りに割れ、はがれ及びふくれの有無、下塗りの健全性、母材の発錆の有無等を確認することで、構造健全性または気密性に影響を与える恐れのある構造上の劣化（塗膜の劣化、鋼板の腐食）がないかを判断した。図3.6.1に判定フローを示す。

- ① 塗膜の劣化がないと判断。
- ② 下塗りに異常が認められなければ、金属表面が大気にさらされないことから、原子炉格納容器の構造健全性または気密性に影響を与える塗膜の劣化はないと判断。
- ③ 発錆が認められなければ、原子炉格納容器の構造健全性または気密性に影響を与える恐れのある腐食ではないと判断。
- ④ 錆が確認されたとしても、肌荒れ程度の表面錆であれば、構造健全性または気密性に影響を与える恐れのある腐食ではないと判断。

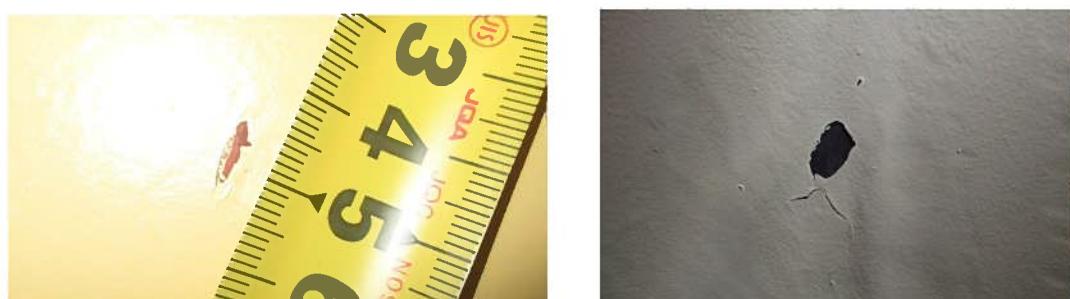
図4.1 軽微な塗膜の劣化の例

なお、今回の特別点検において「原子炉格納容器の構造健全性または気密性に影響を与える恐れのある塗膜の劣化や鋼板の腐食」に至らない塗膜の軽微な劣化（図3.6.1のフロー②、③）が一部認められたため、併せて可能な範囲で塗装修繕を実施した。特別点検実施中に確認した軽微な塗膜の劣化の例を図4.1に示す。

フロー②、③と判断した塗膜の劣化

上記箇所（半球部内面の一部において確認された塗膜の軽微な劣化箇所を除く）については、塗装修繕を実施した。また、アクセス可能なフロア・恒設足場が設置されている箇所については、通常点検で点検可能な範囲であり、これまでにも必要に応じて塗装を実施しているため、今後も現状の保守管理を継続することで原子炉格納容器鋼板の健全性を維持することができると考える。

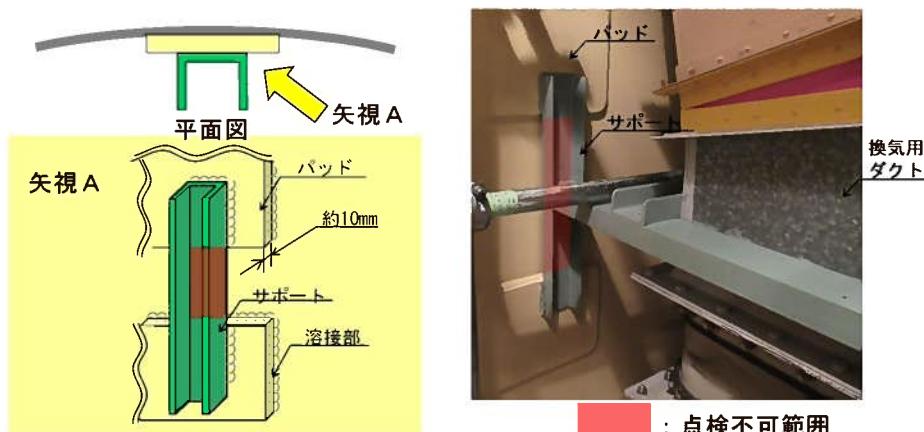
図5.2.1.1 接近可能だが点検不可としている箇所の例

接近可能だが、維持規格要求のVT-4を踏まえ、要領で定めたデータ採取方法*を適用できない範囲を特別点検における点検不可範囲としている。図5.2.1.1に不可範囲の代表例を示す。（目の位置に対する角度を確保できない箇所であっても、照度を確保でき手鏡等によりグレーカードの幅0.8mmの黒線が識別できる箇所については点検可能範囲としている。）

〔接近可能だが鋼板と干渉物（サポート）との間が狭く、目の位置に対する角度を確保できず、また、グレーカードの幅0.8mmの黒線を識別できない箇所の例〕

- ・ 点検不可範囲については、干渉物裏の極めて限定された範囲のみであり、周辺の鋼板は現状保全でも点検可能な範囲である。
- ・ 点検不可範囲については、当該部の間には空間が確保されていることから、データ採取を行った範囲と同様の環境であると考えられる。
- ・ 点検不可範囲の周辺の鋼板を塗装修繕する際には、干渉物裏についても塗装修繕が必要な場合は、可能な限り塗装を実施している。
- ・ 通常点検において、要領で定めたデータ採取方法を適用していないものの、原子炉格納容器内のフロアや機器架台、原子炉格納容器内外に設置された恒設足場より、可能な限り接近して照度を確保し点検を実施しており、塗膜の劣化等が検出された場合は、必要に応じて塗装修繕を実施することで、塗膜の健全性を維持している。

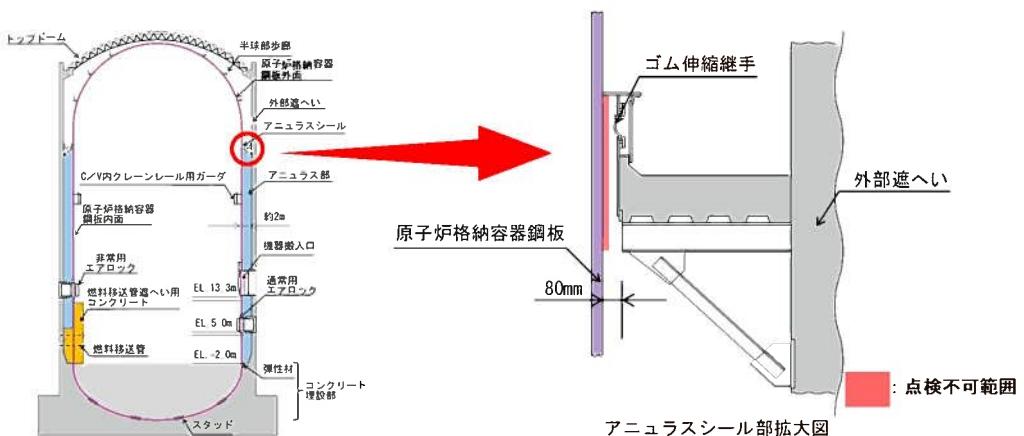
図5.2.2.1 高所等で接近が困難であり点検不可としている箇所の例

*を適用できない範囲を特別点検における点検不可範囲としている。図5.2.2.1に不可範囲の代表例を示す。

〔 鋼板の位置が高所で接近が困難であり、目の位置に対する角度を確保できず、
また、グレーカードの幅0.8mmの黒線を識別できない箇所の例 〕

- ・ 点検不可範囲については、干渉物裏の極めて限定された範囲のみであり、周辺の鋼板は現状保全でも点検可能な範囲である。
- ・ 点検不可範囲については、当該部の間には空間が確保されていることから、データ採取を行った範囲と同様の環境であると考えられる。
- ・ 点検不可範囲の周辺の鋼板を塗装修繕する際には、干渉物裏についても塗装修繕が必要な場合は、可能な限り塗装を実施している。
- ・ 通常点検において、要領で定めたデータ採取方法を適用していないものの、高所部に対して双眼鏡を用いるなどして、可能な限り点検を実施しており、塗膜の劣化等が検出された場合は、必要に応じて塗装修繕を実施することで、塗膜の健全性を維持している。

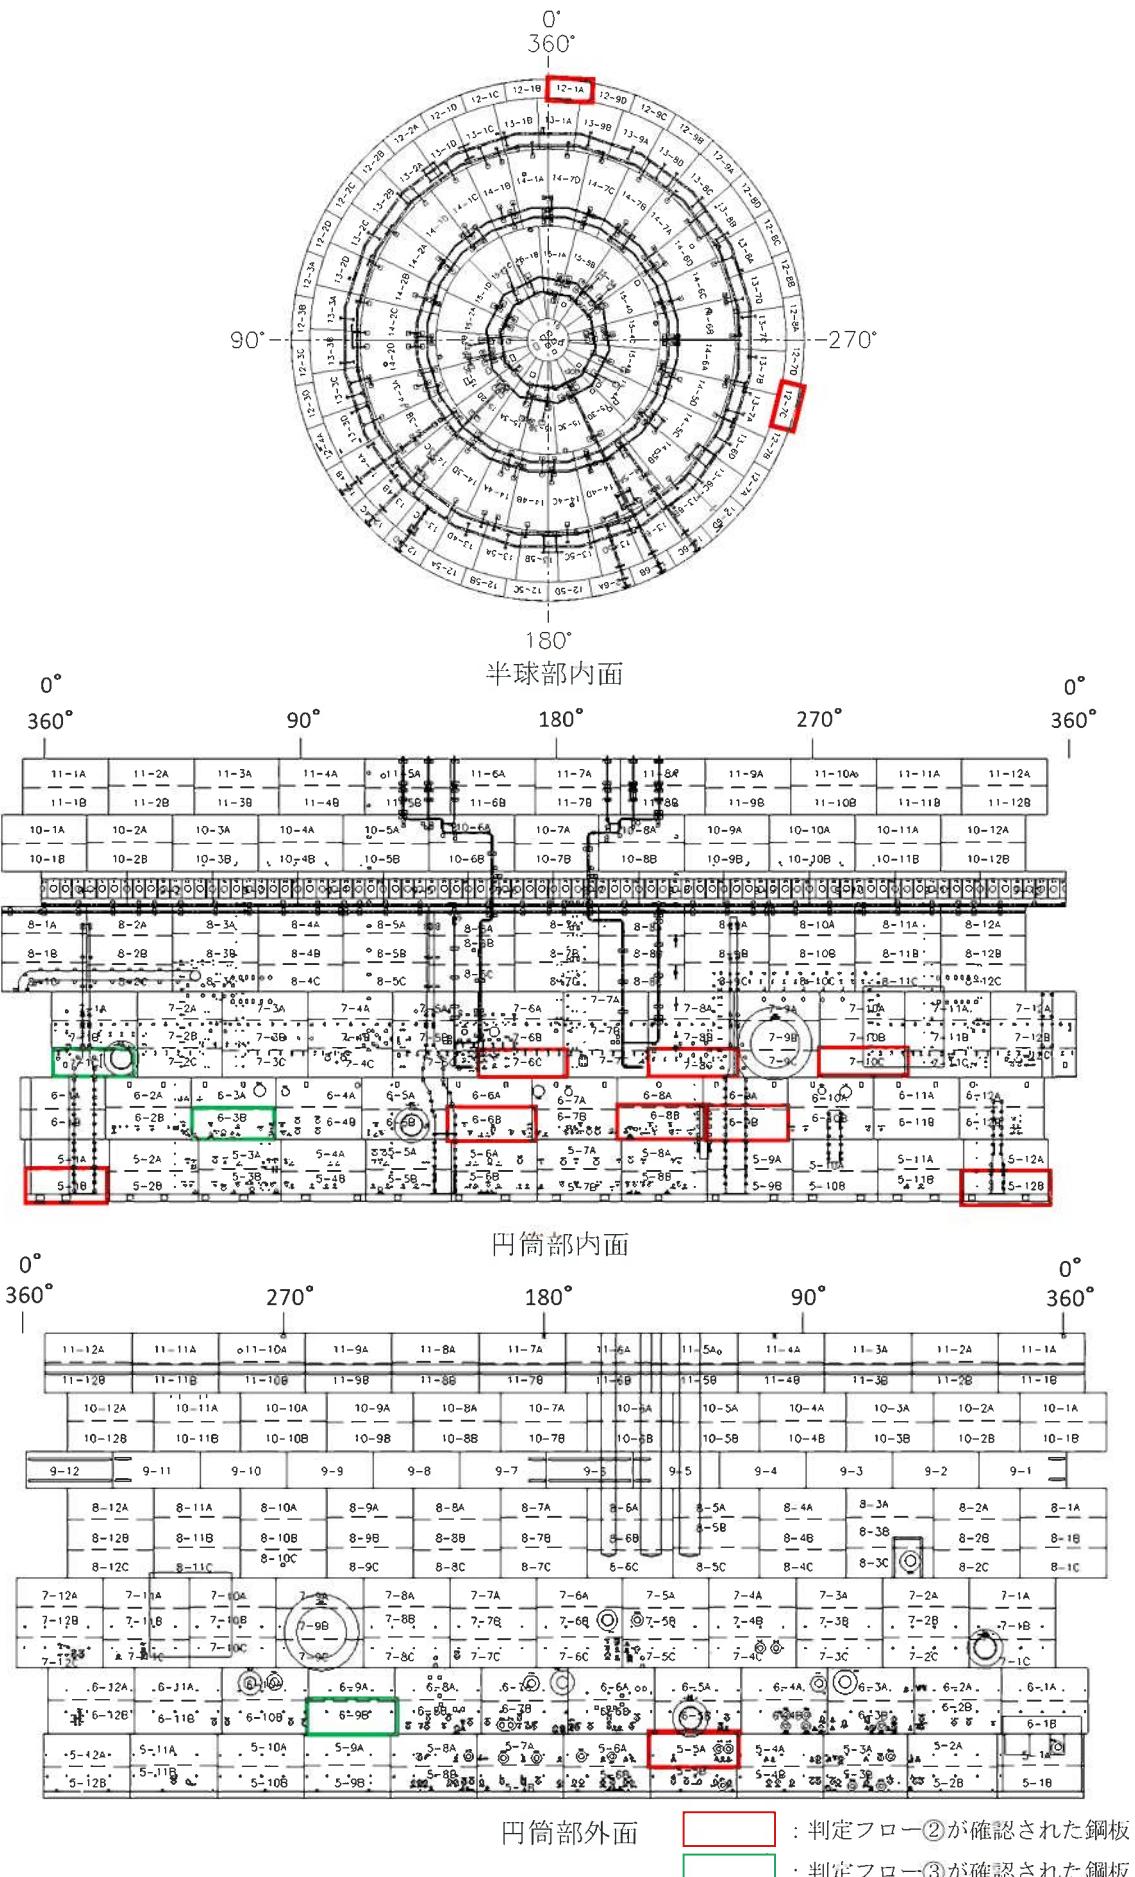
図5.3.1 軽微な劣化が確認された鋼板

特別点検で軽微な塗膜の劣化（判定フロー②、③）が確認された範囲は、アクセス可能なフロア・恒設足場が設置されている範囲が大半であり、その一部において下塗りのはがれが確認されたが、鋼板に発錆ではなく腐食は認められなかった。半球部内面の一部においても、軽微な塗膜の劣化（判定フロー②）が確認された。軽微な劣化が確認された範囲を図5.3.1に示す。

アクセス可能なフロア・恒設足場が設置されている範囲で確認された軽微な塗膜の劣化については、作業中に何らかの原因で鋼板に接触するなどして生じた塗膜のはがれ等と推測される。

一方、半球部内面の一部において確認された塗膜の軽微な劣化（判定フロー②）については、今回塗装修繕は実施していないものの、通常の点検にて塗膜の状態に変化がないことを確認し、必要に応じて塗装修繕を実施することとする。
