高浜発電所 3号炉審査資料	
資料番号	KTN3-PLM40-特別点検 (CV)
提出年月日	令和5年4月25日

高浜発電所 3号炉 特別点検

(原子炉格納容器)

補足説明資料

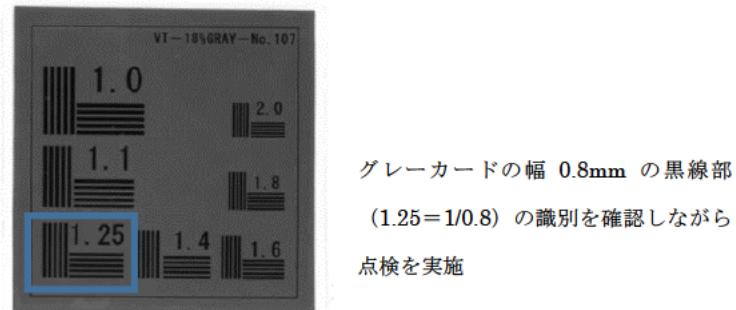
図3. 1 グレーカード

脚立や仮設足場・搭乗設備を用いて接近可能な箇所についても、鋼板1枚ごとに最遠位置に置いたグレーカードを確認し、その距離よりも近い距離で点検を実施した。確認したグレーカードを図3. 1に示す。

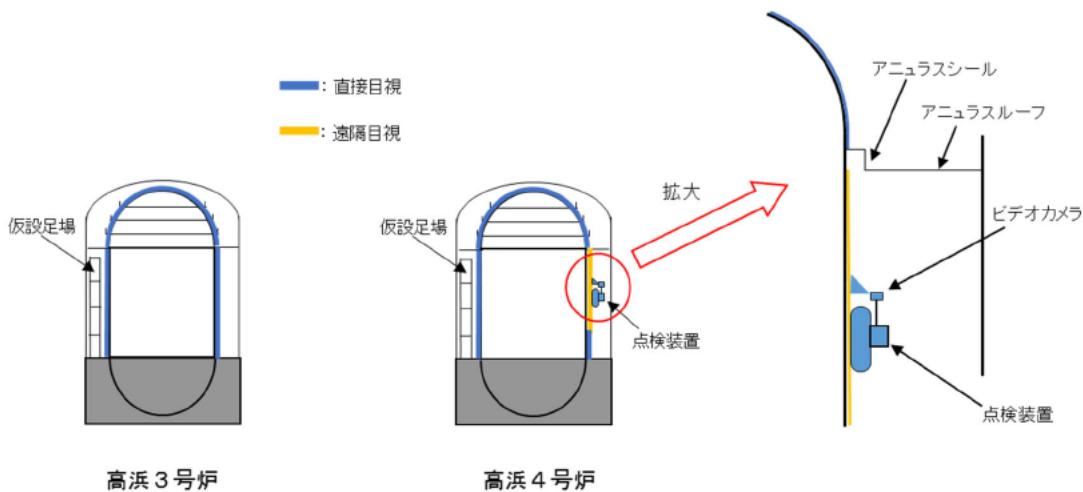
図3. 2 遠隔目視試験（円筒部外面）

高浜4号炉では、原子炉格納容器円筒部外面の点検を、仮設足場や常設の歩廊からの直接目視試験と、一部範囲に対しては、点検装置（壁面走行ロボット）による遠隔目視試験を実施した。なお、高浜3号炉については、すべての箇所について直接目視試験が可能であり、遠隔目視試験を実施した箇所はなかった。

高浜 4 号炉の原子炉格納容器円筒部外面の一部範囲については、原子炉格納容器外面に吸着し移動できる点検装置（壁面走行ロボット）による遠隔目視試験を行った。点検装置の前部に取り付けられたビデオカメラにより、ビデオカメラと原子炉格納容器鋼板との点検距離を一定に保ちながら点検範囲を下部から上部方向に走行して一列ごとに点検を実施した。

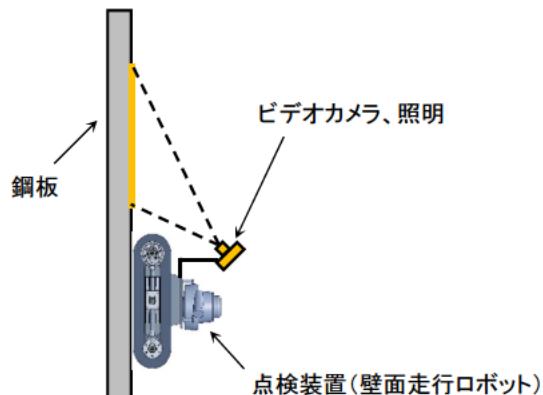
図 3. 3 点検装置（壁面走行ロボット）イメージ図

この点検装置を用いた点検では、点検範囲に漏れが生じないよう、各列の点検時にビデオカメラ視野がラップするように点検を実施するとともに、点検範囲内に配管等の干渉物が存在する場合は、ビデオカメラの位置と角度を調整して可能な限り点検不可範囲を小さくするよう点検を実施した。なお、ビデオカメラの位置や角度を調整する等、ビデオカメラと点検対象部位の距離が変化する場合は、その都度グレーカードの確認を行い点検を実施した。

遠隔目視試験に用いた点検装置を図 3. 3 に示す。

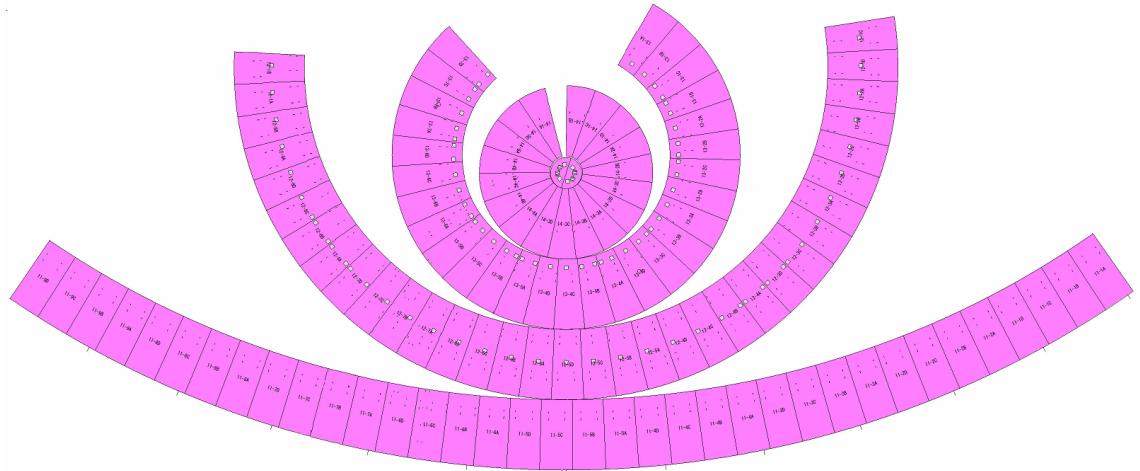
図3. 4 高浜3号炉 半球部外面

半球部内外面及び円筒部内外面の原子炉格納容器鋼板（接近できる点検可能範囲の全て）を点検範囲とする。図3. 4～図3. 7に点検方法の内訳（直接／遠隔）を含めた点検範囲図を示す。

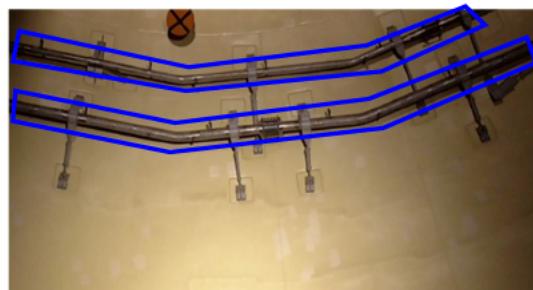
図3.8 従来の点検で確認が容易でない範囲の例（内面高所の干渉物裏）
(高浜4号炉の写真)

従来の点検では、原子炉格納容器内面高所の干渉物裏（ダクト・配管等の裏）について、フロア上・架台上から双眼鏡等を使用した目視点検を実施しているが、フロア・架台のある範囲が限定されるため、照度・角度の観点から目視点検が容易でない範囲があった。

特別点検では、これらの範囲についても、仮設足場、搭乗設備及び点検装置を利用することで、特別点検対象に含め、点検を実施した。図3.8に一例を示す。

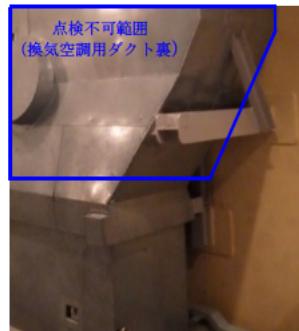
図3.9 点検不可範囲の例（換気空調用ダクト裏）（高浜4号炉の写真）

特別点検における点検不可範囲としては以下のものがあったが、特別点検において点検不可とした範囲においても、接近可能な範囲は日常保全として目視点検可能範囲での点検・補修を実施している。点検不可範囲の例を図3.9に示す。

- ・接近可能だが要領書で定めたデータ採取方法の要求条件が確保できない範囲
- ・高所等で接近が困難であり要領書で定めたデータ採取方法の要求条件が確保できない範囲

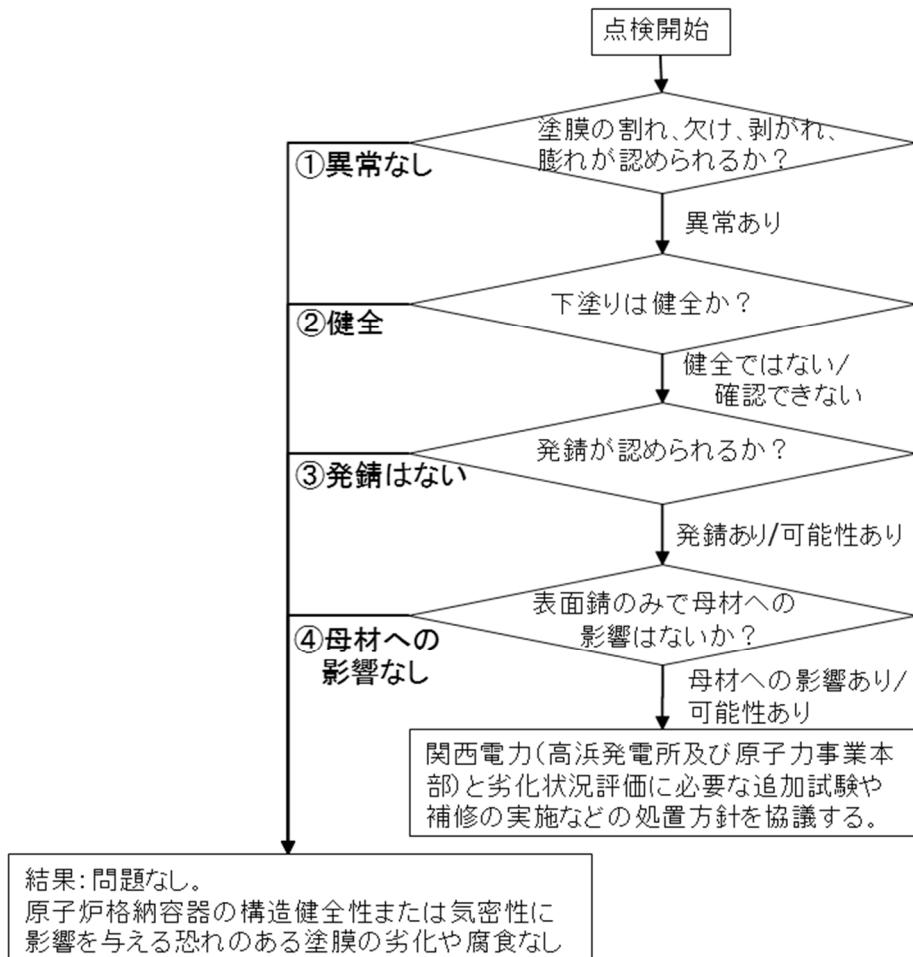
図3. 10 点検フロー

塗膜に割れ、欠け、剥がれ及び膨れの有無、下塗りの健全性、母材の発錆の有無等を確認することで、構造健全性または気密性に影響を与える恐れのある塗膜の劣化や腐食がないかを判断した。図3. 10に点検フローを示す。

- ① 塗膜の劣化がないと判断。
- ② 下塗りが健全で金属表面が大気に曝されないことから、原子炉格納容器の構造健全性または気密性に影響を与える恐れのある塗膜の劣化はないと判断。
- ③ 発錆が認められなければ、原子炉格納容器の構造健全性または気密性に影響を与える恐れのある腐食ではないと判断。
- ④ 表面錆が確認されたとしても、侵食されて母材板厚が変わるほどの影響がなければ、構造健全性または気密性に影響を与える恐れのある腐食ではないと判断。

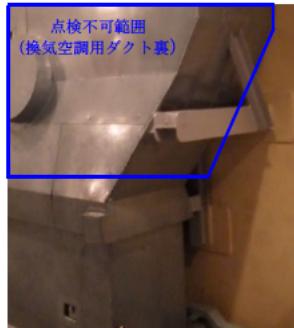
図5. 1 接近可能だが要領書で定めたデータ採取方法の要求条件が確保できない範囲の例（高浜4号炉の写真）

要領書で定めたデータ採取方法ではないものの従来の点検で点検が実施できており、塗膜の健全性が維持されていることを確認していること、また、環境条件が同じ周辺の鋼板については従来の点検及び特別点検において劣化が少ないと確認していることから、現状保全を継続することで今後の運転延長期間における原子炉格納容器鋼板の健全性が保たれる。図5. 1に点検不可範囲の代表例を示す。

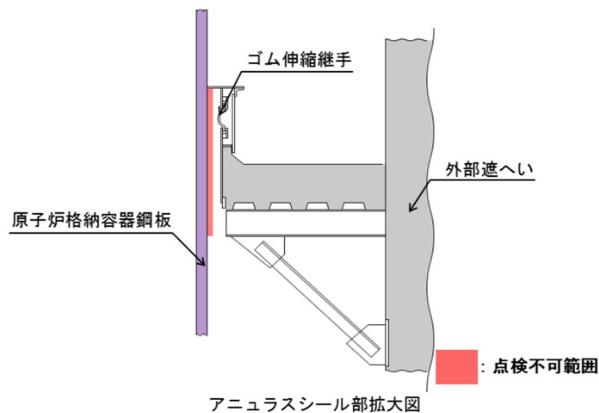
図5.2 高所等で接近が困難であり要領書で定めたデータ採取方法の要求条件が確保できない範囲の例

干渉物裏の極めて限定された範囲のみが点検不可範囲であり、周辺の鋼板は現状保全でも目視点検可能な範囲である。環境条件は周辺の鋼板と同じであり、周辺を塗装修繕する際は干渉物裏についても併せて可能な限り塗装していることから、現状保全を継続することで今後の運転延長期間における原子炉格納容器鋼板の健全性が保たれる。点検不可範囲の例を図5.2に示す。

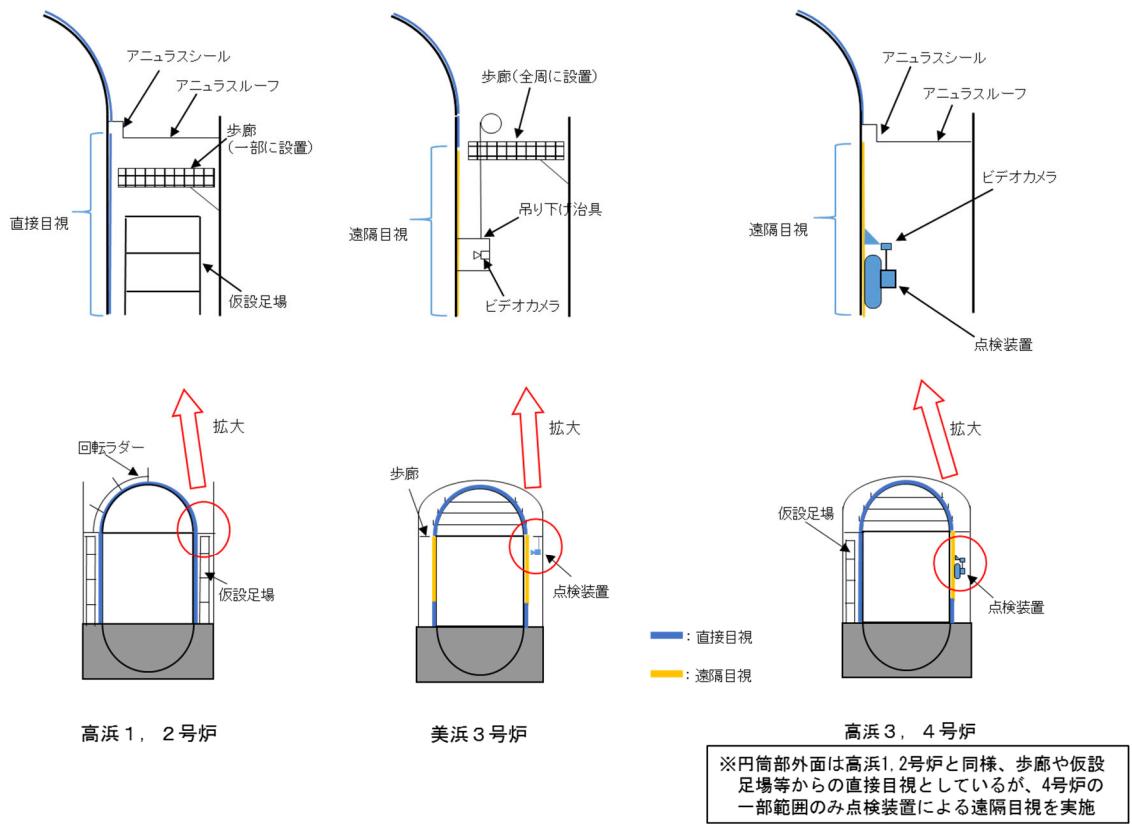
図1 高浜1, 2号炉及び美浜3号炉との点検方法の違い（円筒部外面）

高浜 1, 2 号炉及び美浜 3 号炉との点検手法の違いは以下のとおり。4 号炉の一部範囲に対しては、高浜 1, 2 号炉及び美浜 3 号炉と点検方法が異なるものの、点検に要求される事項（グレーカードの識別、試験員の力量、点検範囲等）を満足していることについては他の範囲と同様に確認している。

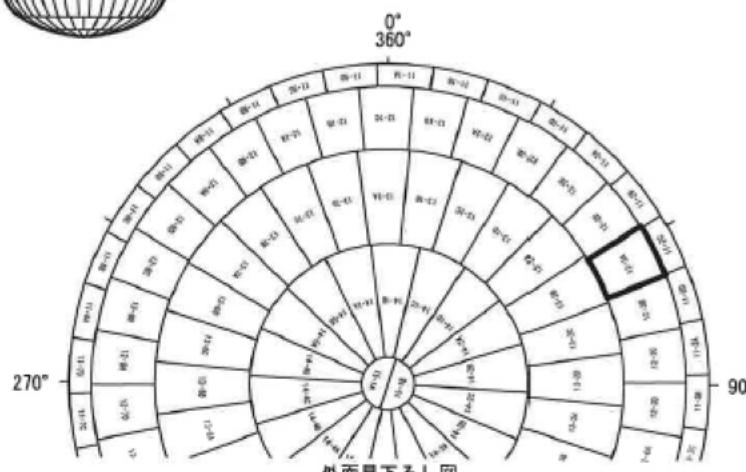
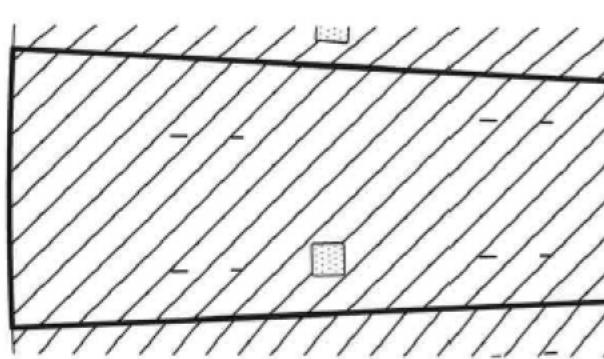
試験範囲図 (/)

機器名	対象部位	試験箇所
3号機 原子炉格納容器	半球部外面	12-3A

半球部外面 (EL [REDACTED] m)
 180° 0° 360°

外面見下ろし図
 0° 90° 180° 270°
