第1.2.3.2.5図 O2リニアメント周辺の地質図

第1.2.3.3.1図 敷地の地質図

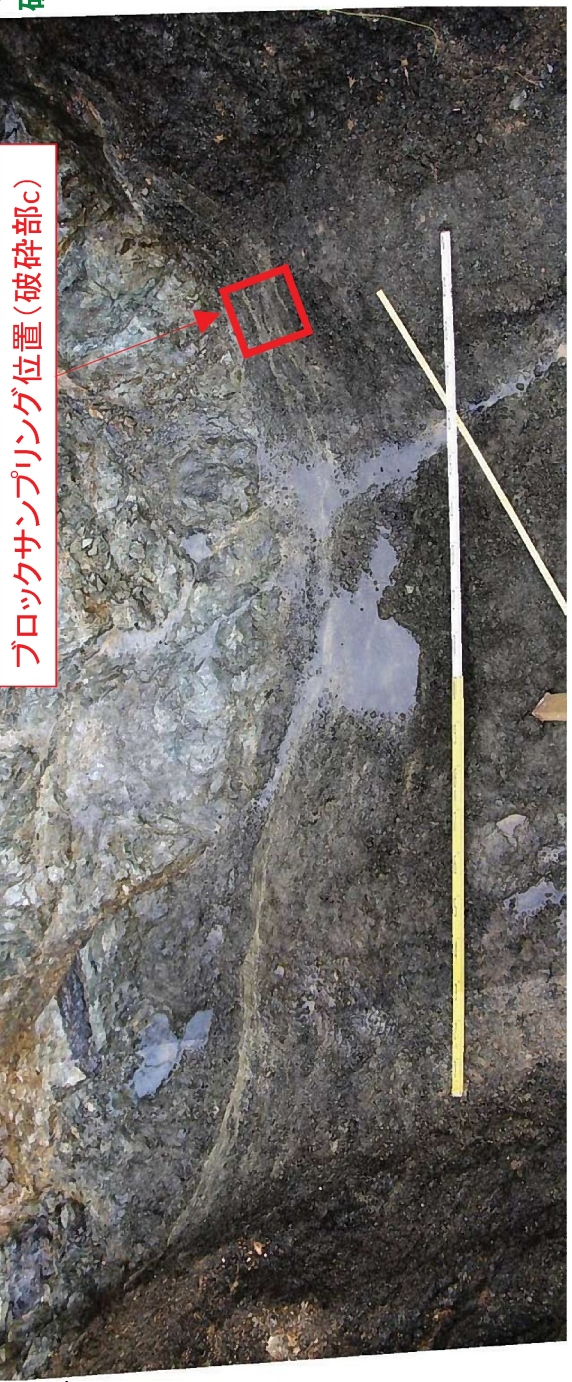
第1.2.3.3.8図 台場浜トレンチ東端付近底盤スケッチ

輝緑岩と超苦鉄質岩の境界は凹凸を有し、その分布は一部を除き破砕部と一致しない。  
この地質境界付近の超苦鉄質岩中に湾曲した数条のすべり面 (破砕部c) が認められる。

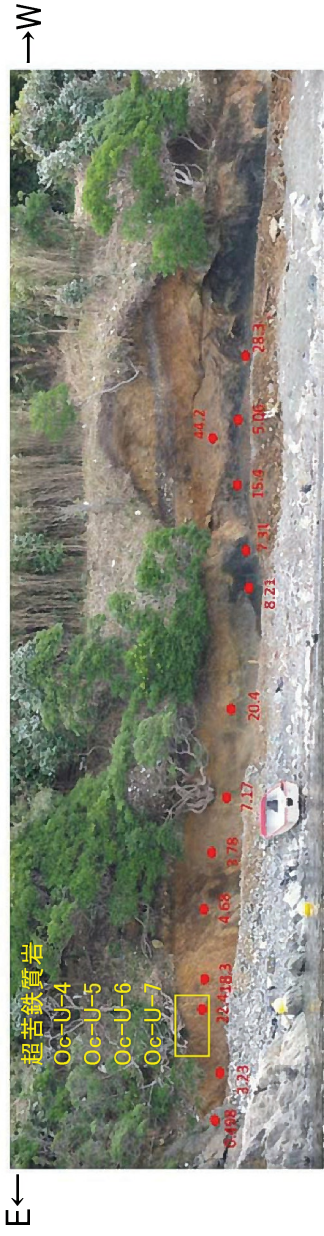
第1.2.3.3.16図(2) 台場浜付近 残留磁気測定結果(2)

超苦鉄質岩/優黒質斑れい岩境界

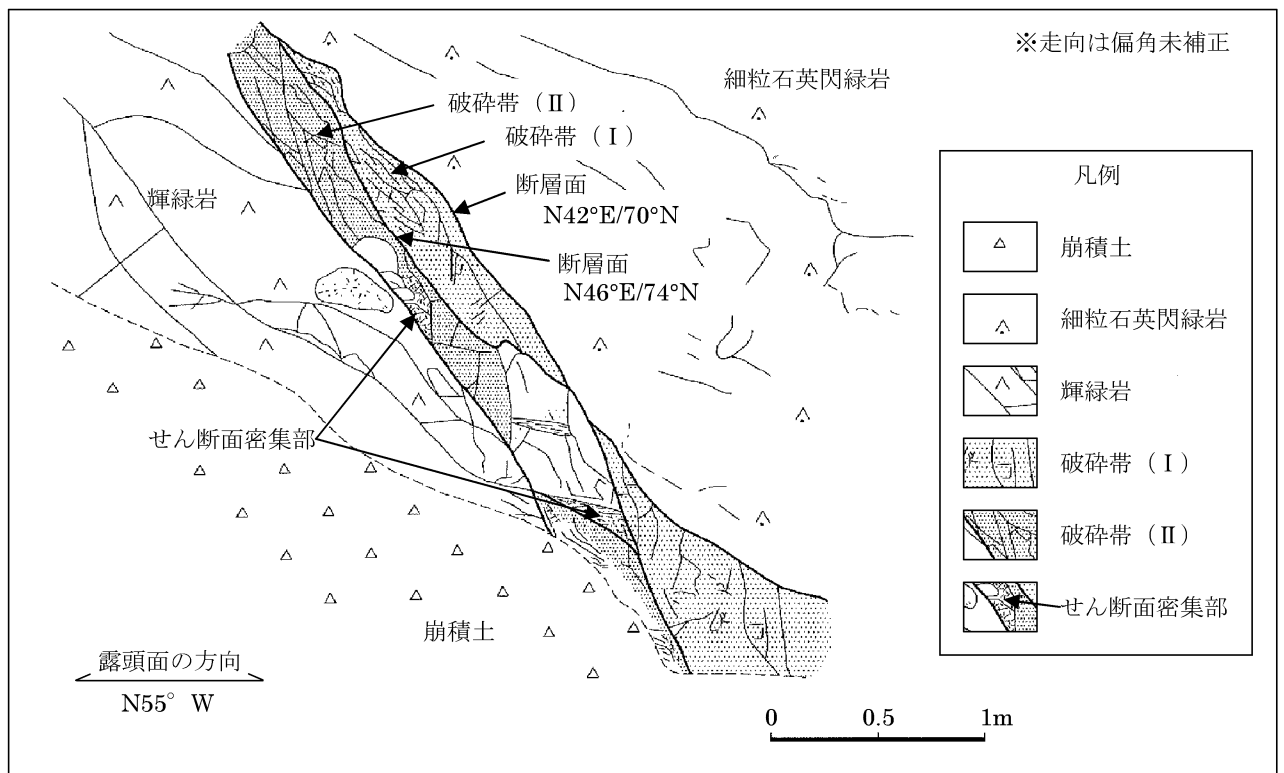
第1.2.3.3.27図 放水口西側の細粒石英閃緑岩と輝緑岩との境界の破碎帯 露頭スケッチ

放水口西側の破碎帯  
 細粒石英閃緑岩と輝緑岩との境界部の固結した破碎帯。破碎帯の見かけの幅は約 1m。  
 破碎帯 (I) : レンズ状に引き伸ばされた細粒石英閃緑岩からなる部分 (幅 0.7m)。  
 破碎帯 (II) : 粘土基質～細片化した細粒石英閃緑岩からなる部分 (幅 0.3m)。
