高浜発電所 4号炉審査資料	
資料番号	KTN4-PLM40-特別点検 (CV) 改 1
提出年月日	令和 5 年 7 月 6 日

高浜発電所 4号炉 特別点検  
(原子炉格納容器)

補足説明資料

令和 5 年 7 月 12 日  
関西電力株式会社

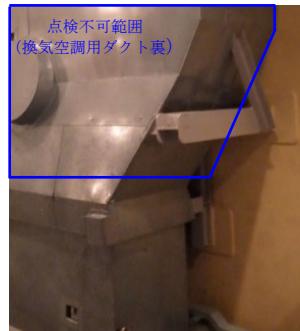
図3.9 点検不可範囲の例（換気空調用ダクト裏）

特別点検における点検不可範囲としては以下のものがあったが、特別点検において点検不可とした範囲においても、接近可能な範囲は日常保全として目視点検可能範囲での点検・補修を実施している。点検不可範囲の例を図3.9に示す。

- ・接近可能だが要領書で定めたデータ採取方法の要求条件が確保できない範囲
- ・高所等で接近が困難であり要領書で定めたデータ採取方法の要求条件が確保できない範囲

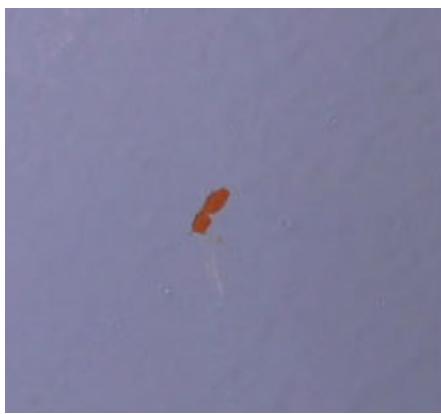
なお、今回の点検において「原子炉格納容器の構造健全性または気密性に影響を与える恐れのある塗膜の劣化や腐食」に至らない塗膜の軽微な劣化（図 3. 10 のフロー②、③）が一部認められたため、併せて塗装修繕を実施した。点検実施中に確認した軽微な塗膜の劣化の例を図 4. 1 に示す。

フロー②と判断した塗膜の劣化

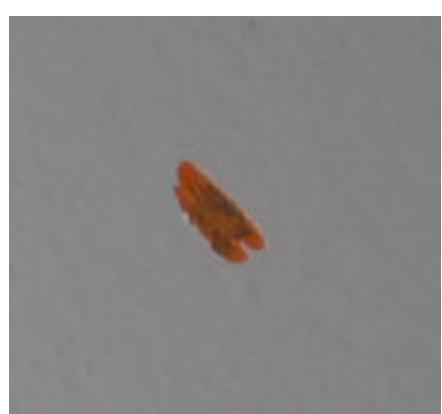
フロー③と判断した塗膜の劣化

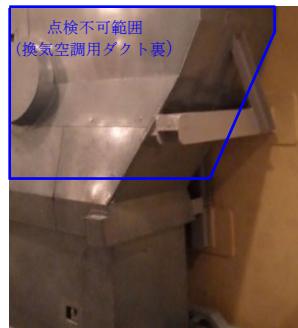
図5. 1 接近可能だが要領書で定めたデータ採取方法の要求条件が確保できない範囲の例

要領書で定めたデータ採取方法ではないものの従来の点検で点検が実施できており、塗膜の健全性が維持されていることを確認していること、また、環境条件が同じ周辺の鋼板については従来の点検及び特別点検において劣化が少ないと確認していることから、現状保全を継続することで今後の運転延長期間における原子炉格納容器鋼板の健全性が保たれる。図5. 1に点検不可範囲の代表例を示す。

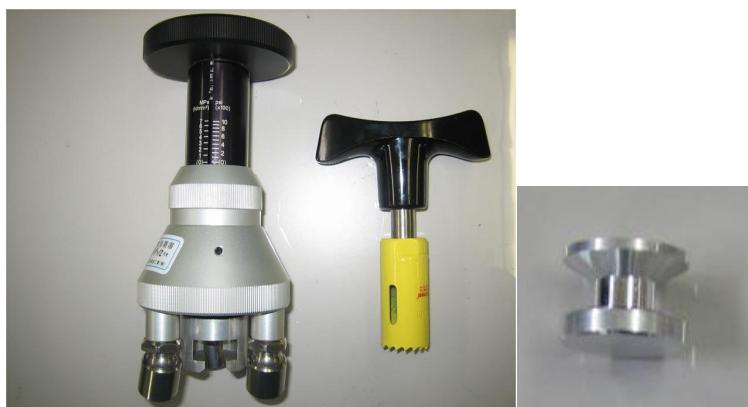
図 プルオフ法の試験機材  
(左：付着性試験機、中：ドリーカッター、右：ドリー)

「プルオフ法」は、ドリーと呼ばれる円筒形の引張端を塗膜に接着剤で接着し、接着剤が乾いた後ドリーを引っ張り、塗膜が剥がれるのに必要な最小の張力を測定する方法であり、塗膜の付着性能を具体的な数値で表すことができる。
