大間原子力発電所

敷地の地質・地質構造

(シームS-11の評価方針)

電源開発株式会社

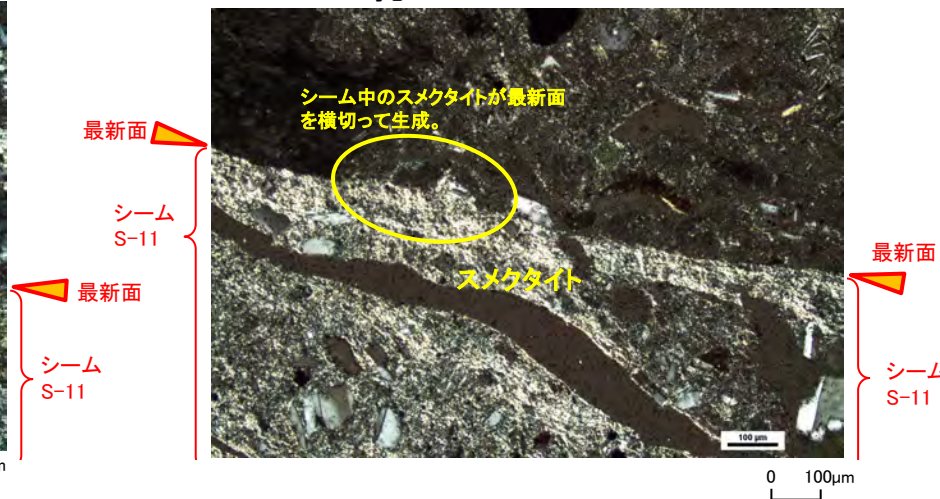
図4.2.16 スメクタイトがシームS-11の最新面を横切る形状の薄片観察結果

- Ts-6法面のシームS-11及びM₁面段丘堆積物でのX線分析結果によれば、スメクタイトを生成した熱水変質作用は、M₁面段丘堆積物(12~13万年前)中には及んでおらず、スメクタイトの生成時期は後期更新世よりも古いと判断される(P.75, 76参照)。

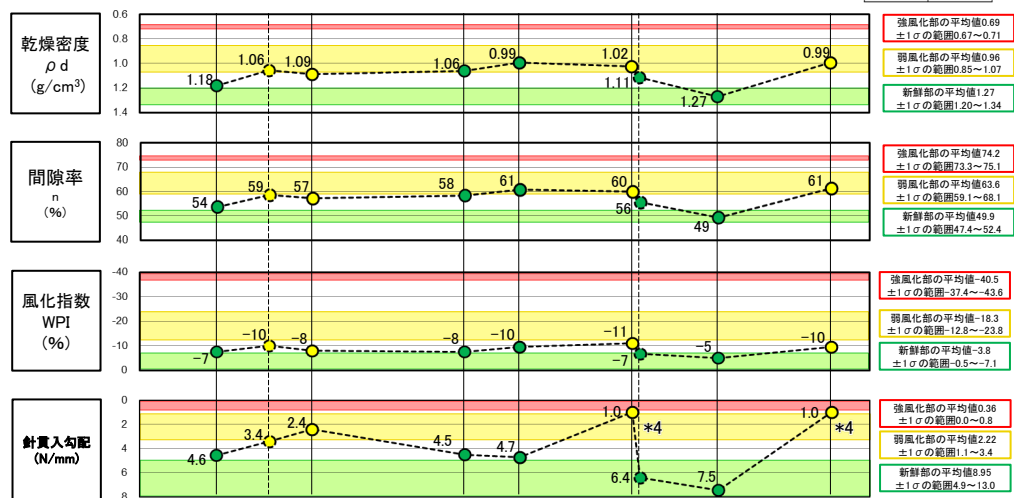
図4.4.10 シームS-11の乾燥密度・間隙率・風化指数WPI・針貫入勾配の分析結果

試料の地質観察による風化区分: ● 弱風化部 ● 新鮮部

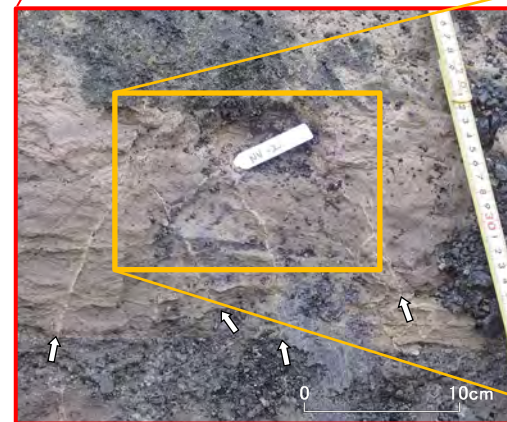
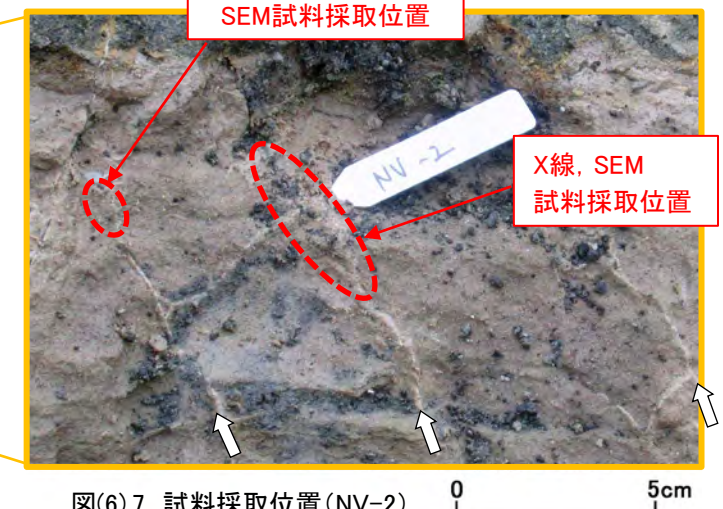
図(6).7 試料採取位置(NV-2)

図(6).6 粗粒凝灰岩中の鉱物脈(白矢印)

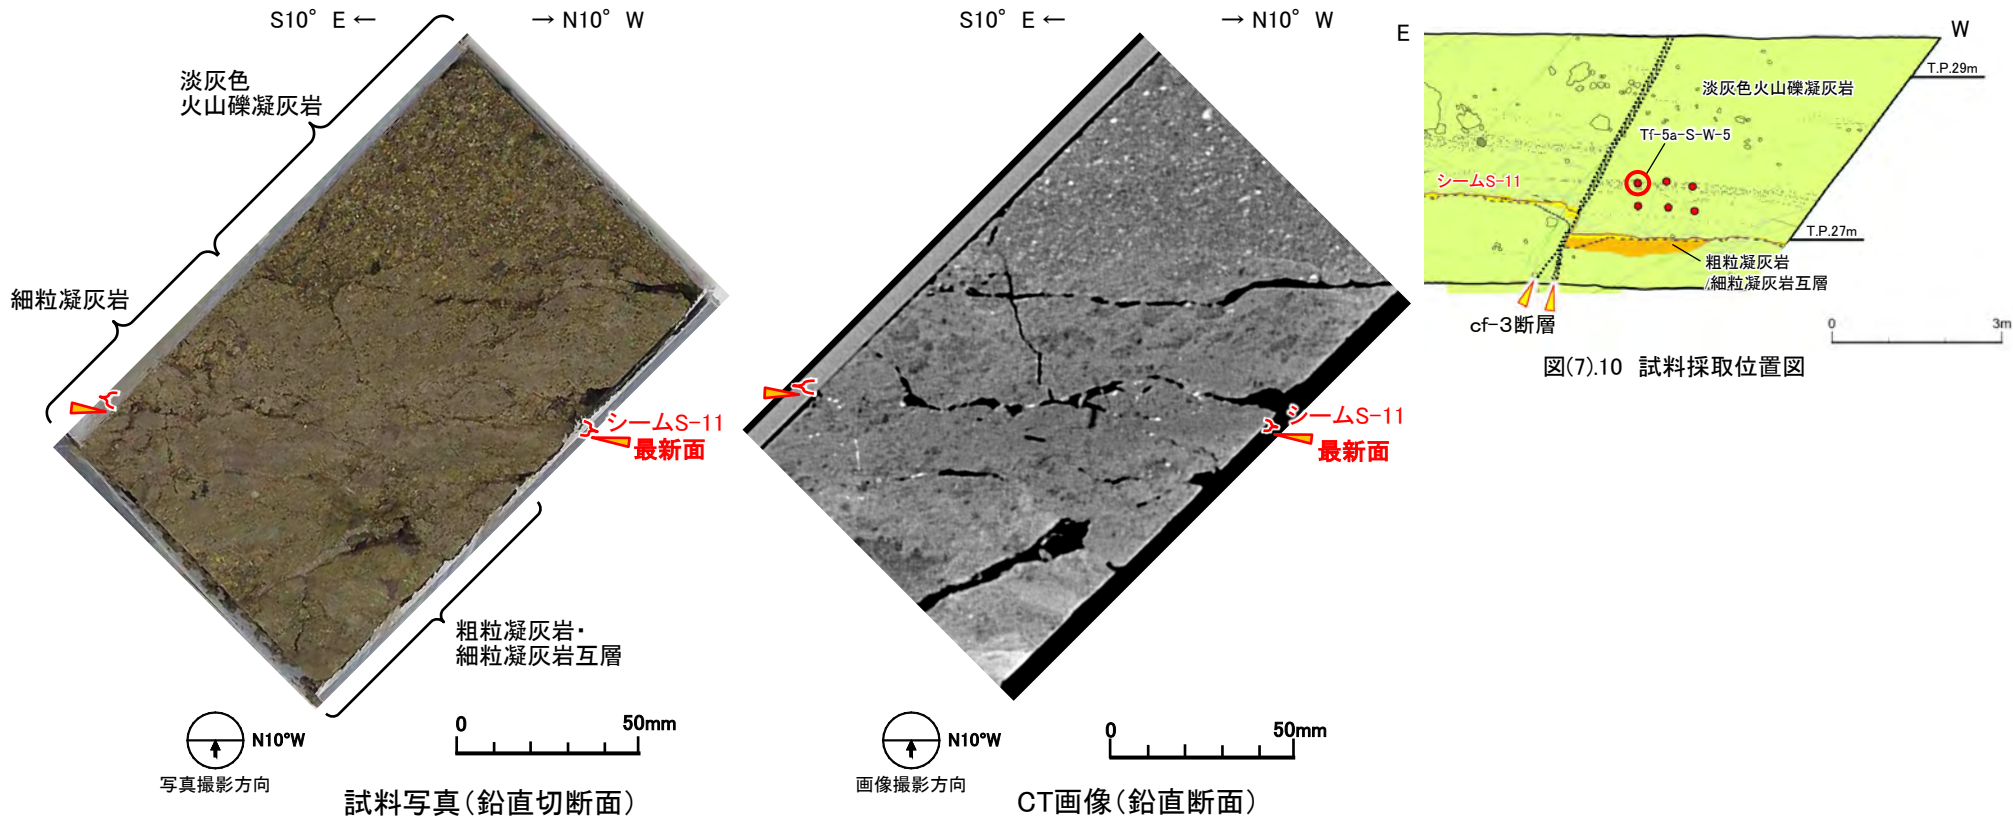
図(7.11) 後期更新世以降の活動が認められない箇所(Tf-5a-S-W-5孔 深度1.10m)

CT画像観察により、連続性が良く、直線性及び平滑性が認められる面を最新面として認定した。

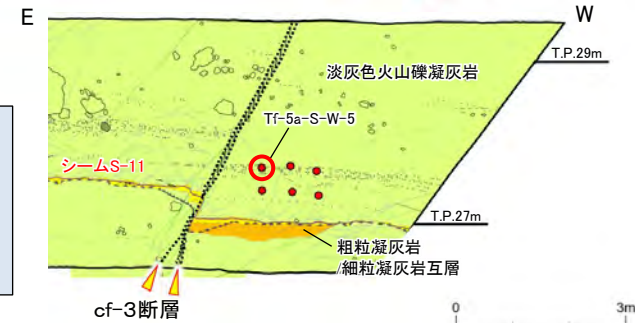
図(7.12) 試料採取位置図

条線観察による条線の上書きによる新旧関係(方向の違い)及び条線の明瞭度は以下のとおり。

- 他に上書きされていない条線方向はN15° E及びN50° Eであり、シームS-11の走向を考慮すると最新面の最大傾斜方向*に一致しない。
- 条線の明瞭度は、最大長さが1.7mmで不明瞭である。
