川内原子力発電所 1号炉 特別点検  
(コンクリート構造物)

補足説明資料

2023年8月  
九州電力株式会社

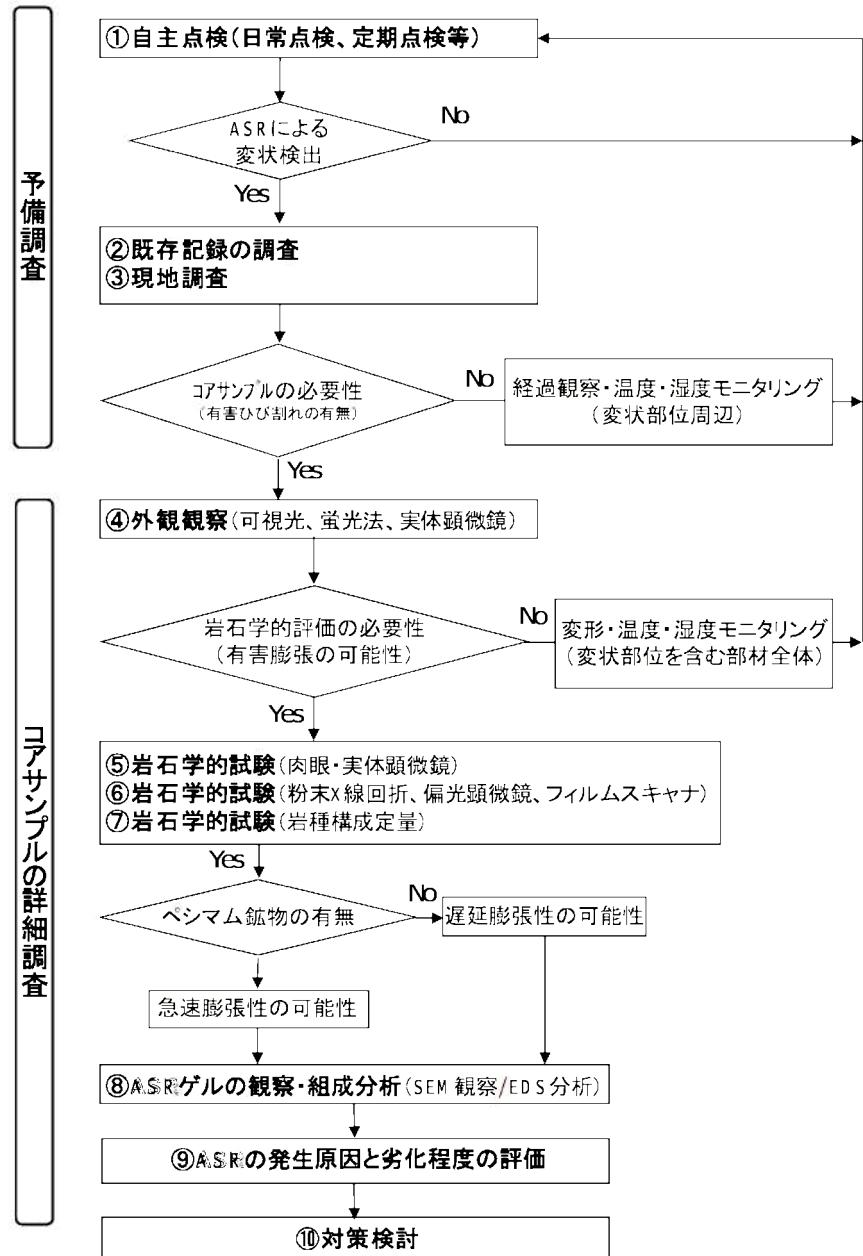
図 3.2.4-1 コンクリート構造物の ASR 診断フロー (例) <sup>④)</sup>

本研究では、コンクリート構造物の ASR 診断フロー（例）が提示されている（図 3.2.4-1）。そのフローに基づくと、川内 1 号炉は運転開始から約 40 年間において、アルカリ骨材反応に起因すると判断されるひび割れ等は認められていない等、コンクリートの健全性に影響を与えるようなアルカリ骨材反応がこれまで発生していないものの、運用ガイドにおいて採取したコアサンプルによる確認が要求されていること、また発電所内の広範囲において点検が必要であることを踏まえて、「実体顕微鏡観察」を点検方法として選定した。

実体顕微鏡にて観察した結果、「反応性あり」と判定された場合は、図3.2.4-1に示すとおり、最新知見を踏まえてより精緻な方法を用いてアルカリ骨材反応の進展状況を確認する。具体的には、反応が生じている骨材の鉱物同定及び反応の進展状況（反応リムの形成・ゲルの滲み、ひび割れ）をより精緻に確認できる「偏光顕微鏡」等を用いる。なお、コアサンプルを採取する場合は、「反応性あり」と判断されたコアサンプルの近傍を選定する。

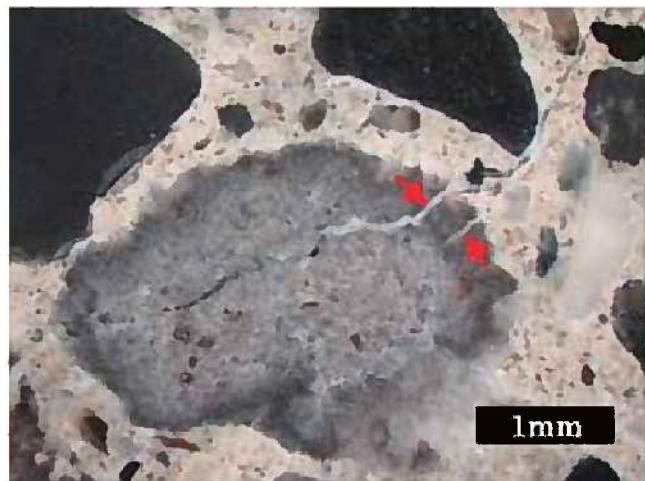
図 3.2.4-2 実体顕微鏡観察での膨張ひび割れの確認事例<sup>⑥)</sup>

この状態が進展すると、ひび割れが骨材だけに収まらず、セメントベースト部分まで拡大し、ひび割れ部にゲルが充填され始める（図3.2.4-2）。さらに反応が進展していくと、セメントベースト部に元々存在する気泡部にまでゲルが充填されていく、その状況が顕著に見られるようになると、構造物の目視点検においても、ひび割れが確認できるようになってくる（図3.2.4-3）。ひび割れの発生は、膨張に対する拘束状態により異なり、拘束の小さな無筋コンクリート構造物等では亀甲状のひび割れが生じ、鉄筋コンクリート構造物では主筋方向に、部材両端が強く拘束されている構造物では拘束されている面に直角にひび割れが生じる。アルカリ骨材反応によるひび割れは部材内部まで達していないことが多い。

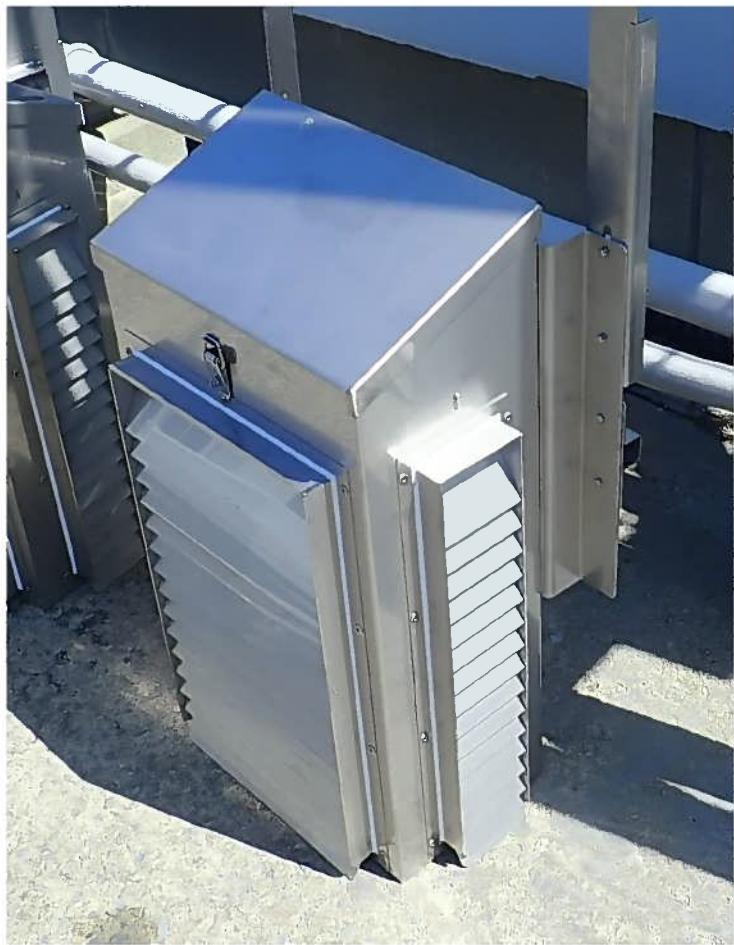
図 4.1.4-1 飛来塩分捕集器  
(ドライガーゼ法)

大型構造物である外部遮蔽壁については、飛来塩分を捕集する器具（ドライガーゼ法、図4.1.4-1）を高さ方向に分散して設置し、捕集した塩分量が最も多い箇所をコアサンプル採取箇所に選定した（表4.1.4-1）。

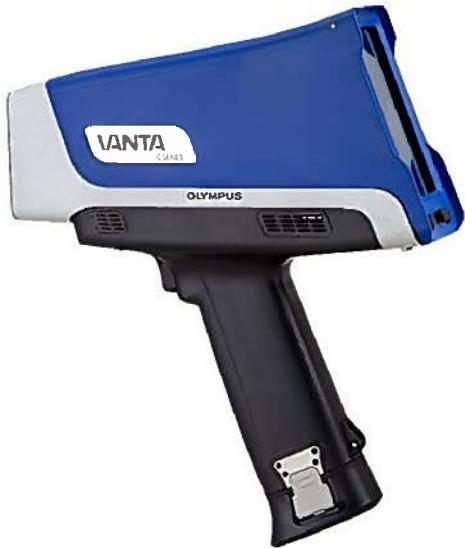
図 4.1.4-2 表面塩分量測定器  
(ポータブル型蛍光X線分析計)

その他の部位については、設置環境を踏まえ、X線によりコンクリート表面の塩分量を測定する器具（ポータブル型蛍光X線分析計、図4.1.4-2）を用いて構造物のコンクリート表面の塩分量を測定し、測定した塩分量が最も多い箇所をコアサンプル採取箇所に選定した（表4.1.4-2）。

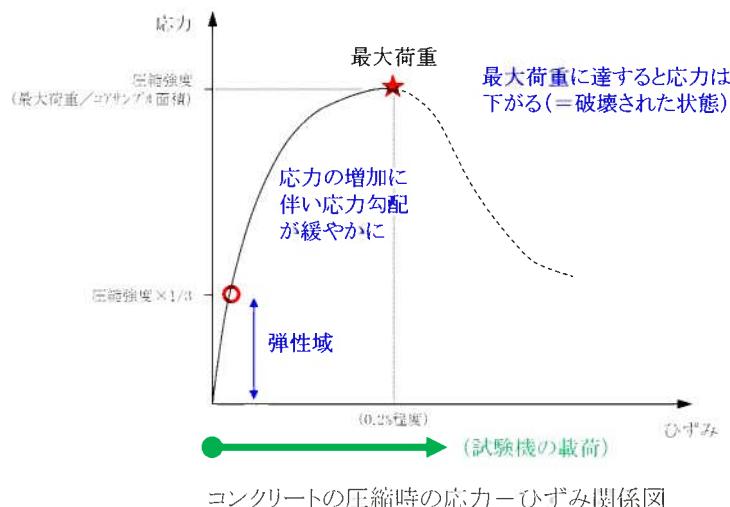
コンクリート構造物の特別点検における『強度』については、コンクリートの圧縮時の応力－ひずみ関係図に基づき、試験機が最大荷重を示す時の応力（＝圧縮強度）を点検結果としている。
