タイトル	中性化の評価対象及び評価点の選定過程について
説明	<p>中性化の評価対象及び評価点の選定過程を以下に示す。</p> <p>1. 環境測定          中性化の進展度合いは、空気環境条件（二酸化炭素濃度、温度、相対湿度）の影響を受けることから、2019年から2020年に空気環境測定を実施した。</p> <p>1-1. 測定方法          環境測定に使用した機器を添付1「環境測定 使用機器」に示す。温度、相対湿度の測定は、2019年11月1日から2020年11月8日の期間で実施し、1時間間隔で連続測定を行った。二酸化炭素濃度の測定は、2019年11月から2020年11月の期間で毎月ごとに3日間を対象として測定を行った。</p> <p>1-2. 測定位置          二酸化炭素濃度、温度、相対湿度とも、建屋内外で1号炉、2号炉合わせて計378箇所にて測定を実施した。測定位置図を添付2「環境測定 測定位置図」に示す。</p> <p>2. 評価対象の選定過程          中性化の評価対象は、空気環境の影響を遮断する仕上げの状況、上記の環境測定の結果等に基づく中性化に及ぼす影響度の大きさを踏まえ、以下のとおり選定した。</p> <p>2-1. 仕上げ状況          代表構造物のうち、仕上げが無い箇所がある構造物を選定し、設置環境が屋内の構造物と屋外の構造物に分類する。屋外の構造物については、対象となる構造物が取水構造物のみであることから、取水構造物を評価対象として選定し、屋内については次項の中性化に及ぼす影響度の大きさを踏まえて選定した。</p> <p>2-2. 中性化に及ぼす影響度の大きさ          仕上げが無い箇所がある対象構造物のうち、設置環境が屋内の構造物から、環境測定の測定結果等に基づく中性化に及ぼす影響度が最も大きくなった原子炉補助建屋を選定した。なお、中性化に及ぼす影響度については、各環境条件（二酸化炭素濃度、温度、相対湿度）が入力値となる森永式を引用し、環境条件による係数によって算出した。影響度の算出結果を添付3「環境条件による影響度」に示す。なお、特別点検による中性化深さの点検箇所については、この影響度に応じて選定している。特別点検の結果を添付4「中性化深さの測定結果」に示す。</p>

タイトル	中性化深さの推定値の算定過程及び結果について																									
説明	<p>調査時点及び運転開始後 60 年経過時点の中性化深さの推定値の算定過程（推定式、条件、パラメータ）及び結果を以下に示す。</p> <p>1. 推定式、条件、パラメータ  以下の中性化深さを推定する式を用いて評価を実施した。推定式の詳細、条件及びパラメータは、添付 1「中性化深さの推定値の算定過程及び

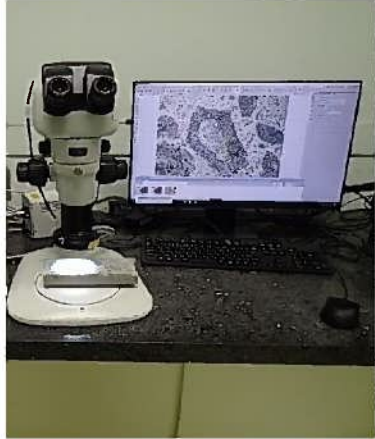
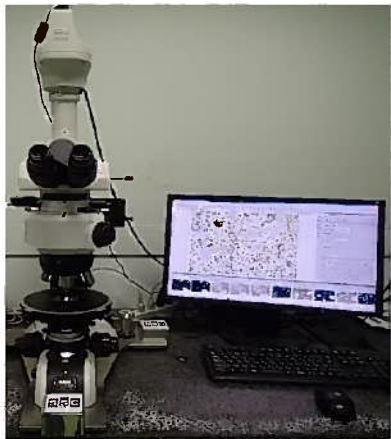
実体顕微鏡観察	偏光顕微鏡観察
写真 <sup>1)</sup>

概要	観察対象	・コンクリート切断面（コアサンプル表面）を観察	・コアサンプルより作製した薄片を観察
	特徴	・概ね2～30倍で観察 ・コアの全体的な状況、反応リム ・ゲルの有無・程度、ひび割れ状況等を観察	・概ね25～200倍で観察 ・岩石や鉱物の観察に汎用される ・薄片に偏光を照射・透過させて鉱物の偏光特性等から、反応が生じている骨材の鉱物・岩種同定、進行段階、ひび割れ等を観察
	まとめ	・アルカリ骨材反応の発生有無・程度が確認できる	・アルカリ骨材反応が生じているコンクリート（骨材）の進行段階がより精緻に確認できる
課題 <sup>1)</sup>		・岩種の詳細は分からない	・薄片作成・観察に熟練を要する

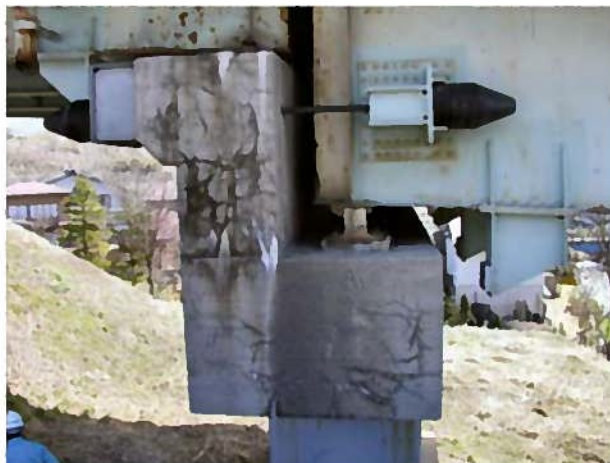
実構造物における膨張ひび割れ（亀甲状）の事例<sup>2)</sup>
