③-1 H26共和-2地点 (ボーリングコア写真) (1/4)

1.3 【敷地近傍(II)】岩内平野西部で実施した地質調査結果

③-2 H26共和-2地点(ボーリング柱状図)(1/2)

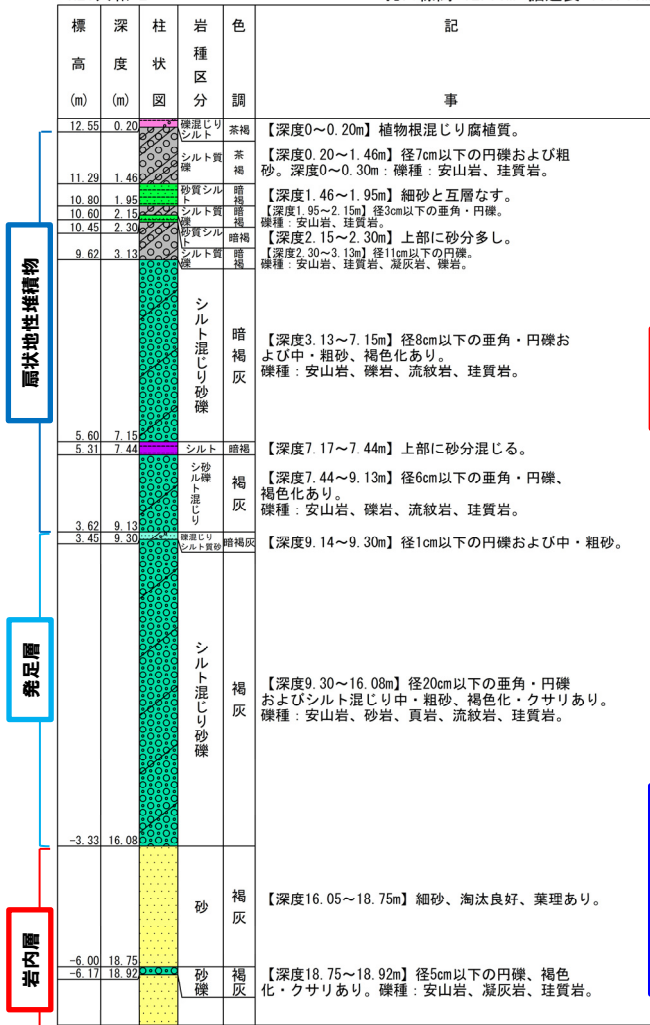
ボーリング柱状図(深度0~20m)

H26共和-2 孔口標高 12.75m 掘進長 100.00m

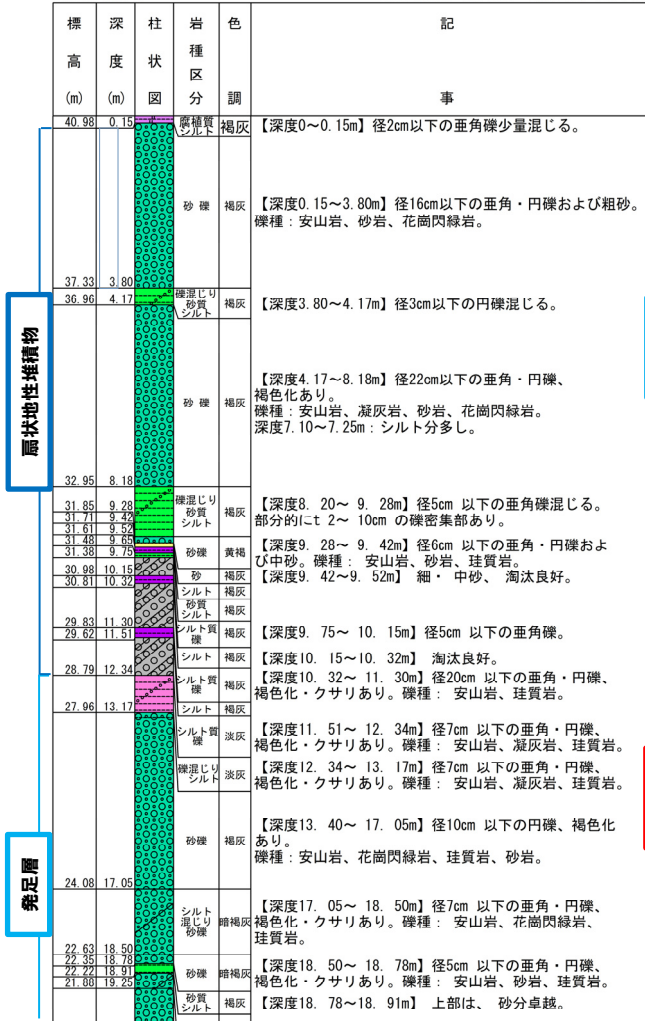
ボーリング柱状図(深度0~20m)

H26共和-3 孔口標高 41.13m 掘進長 90.00m

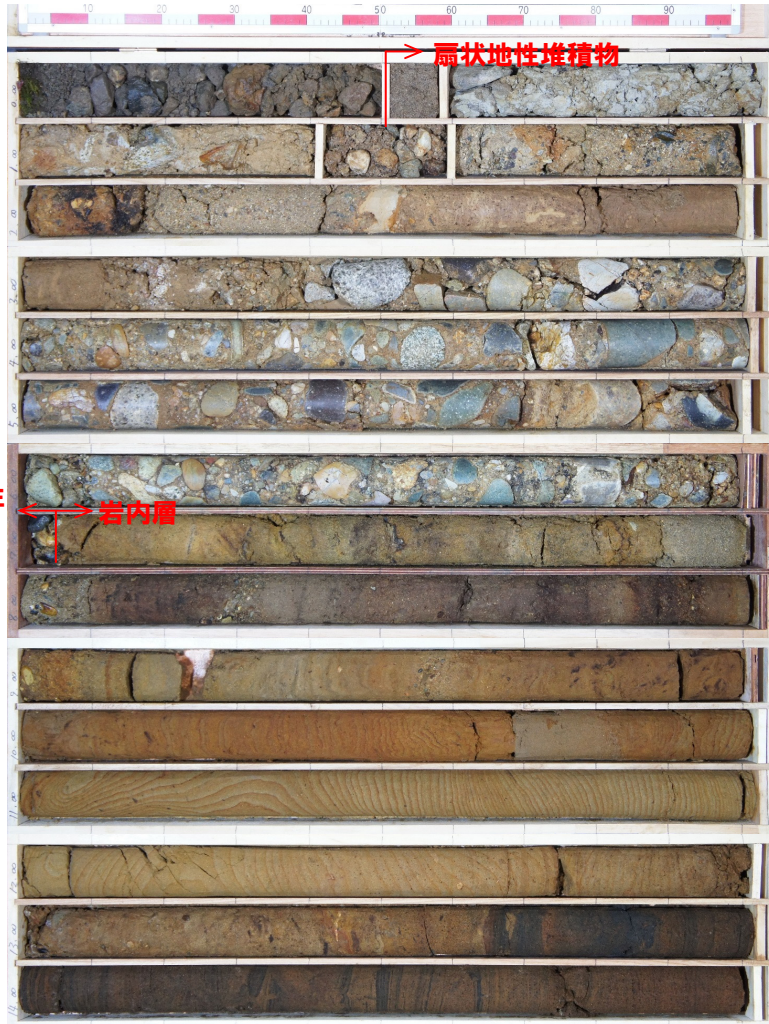
コア写真(深度0~15m)

孔口標高:11.89m

扇状地性堆積物

岩内層

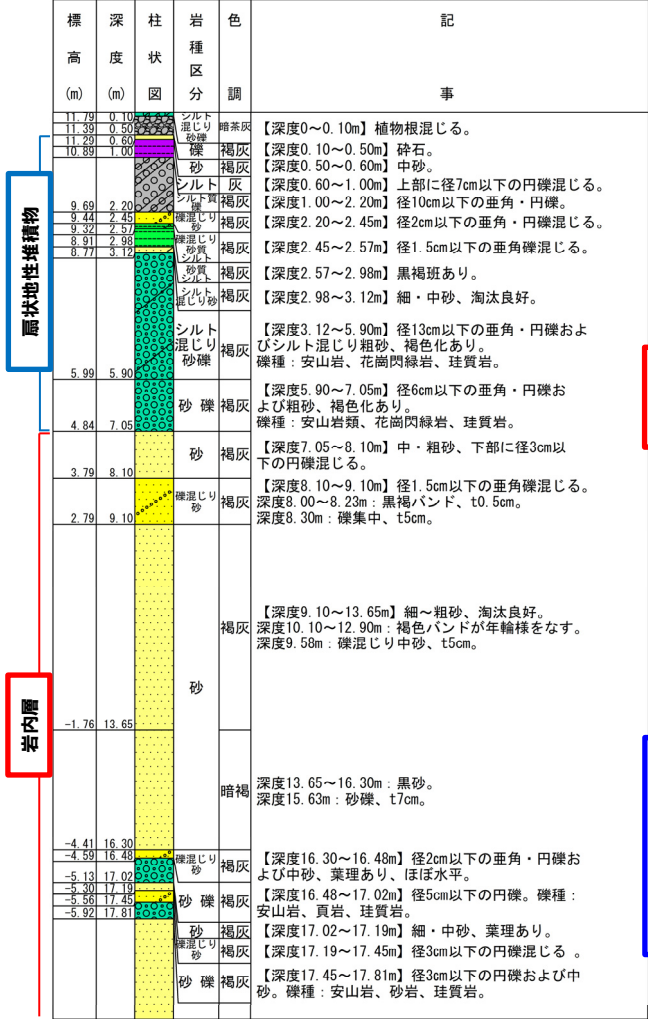
ボーリング柱状図(深度0~20m)

H26共和-4 孔口標高 11.89m 掘進長 100.00m
