⑥-1 H26共和-5地点 (ボーリングコア写真) (1/4)

1.3 【敷地近傍(II)】岩内平野西部で実施した地質調査結果

H26共和-5 孔口標高 8.39m 掘進長 100.00m

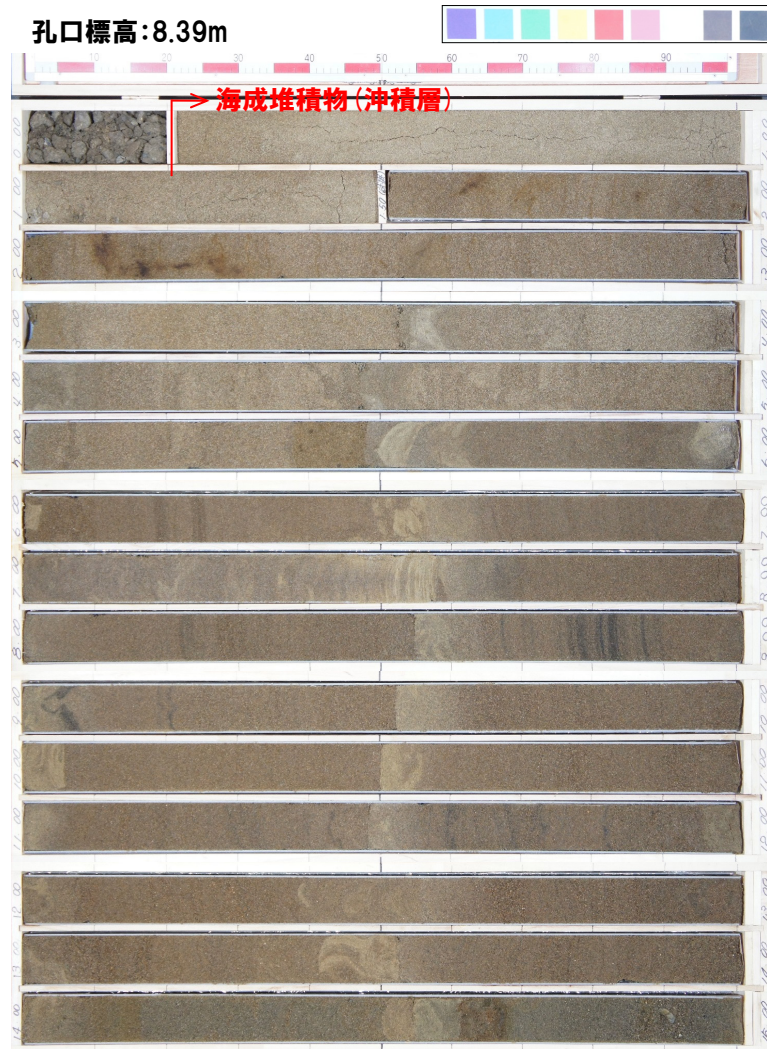
コア写真(深度0~15m)

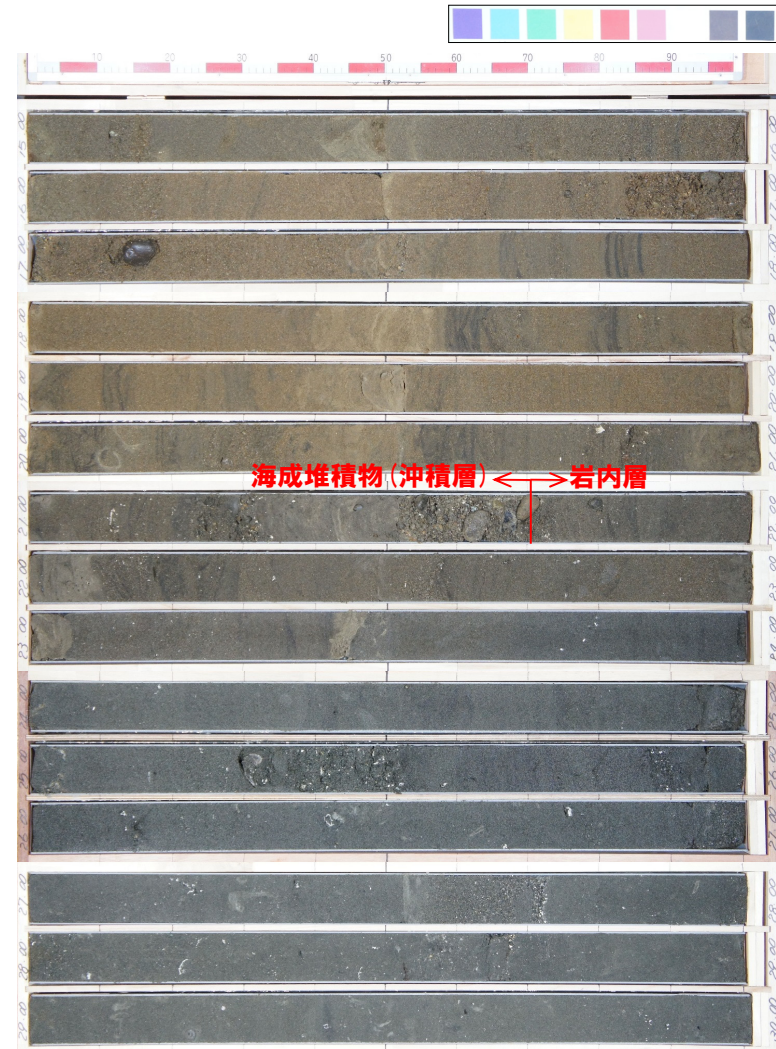
コア写真(深度15~30m)

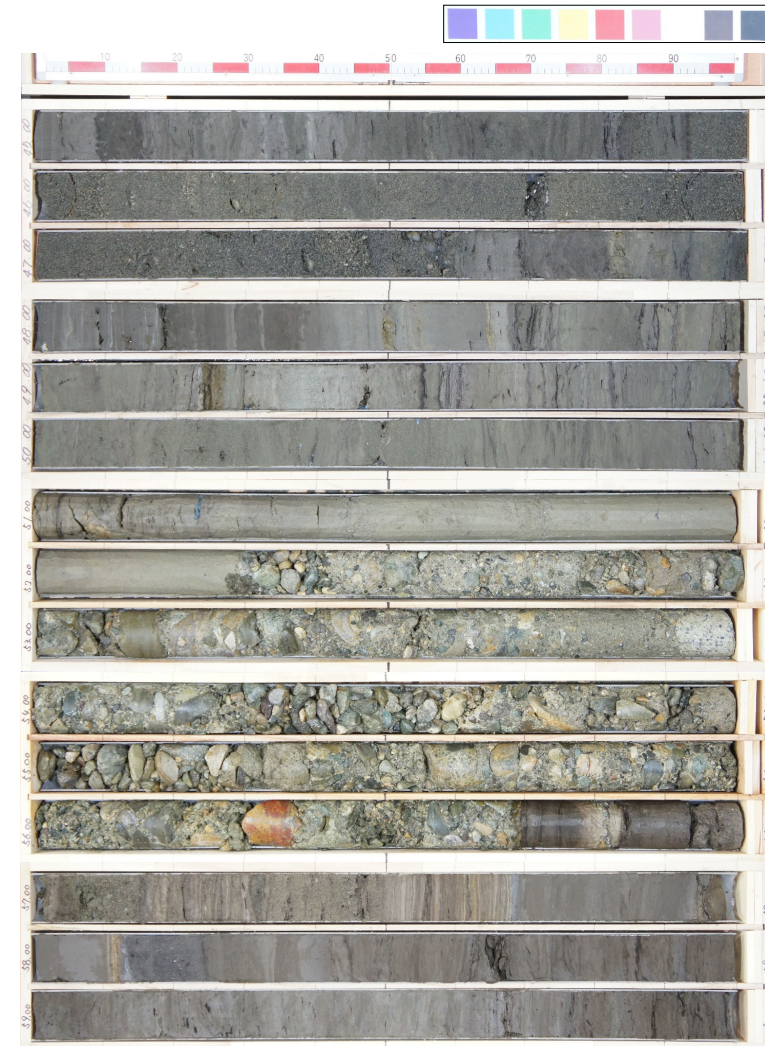
コア写真 (深度45~60m)

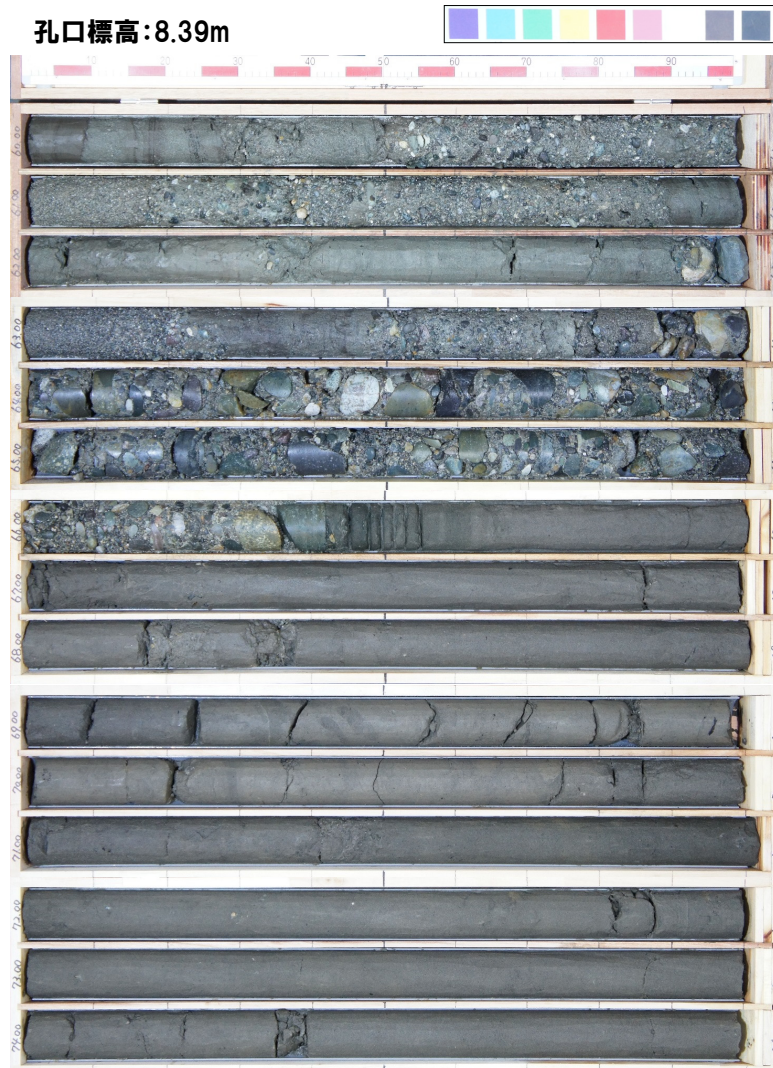
コア写真 (深度60~75m)

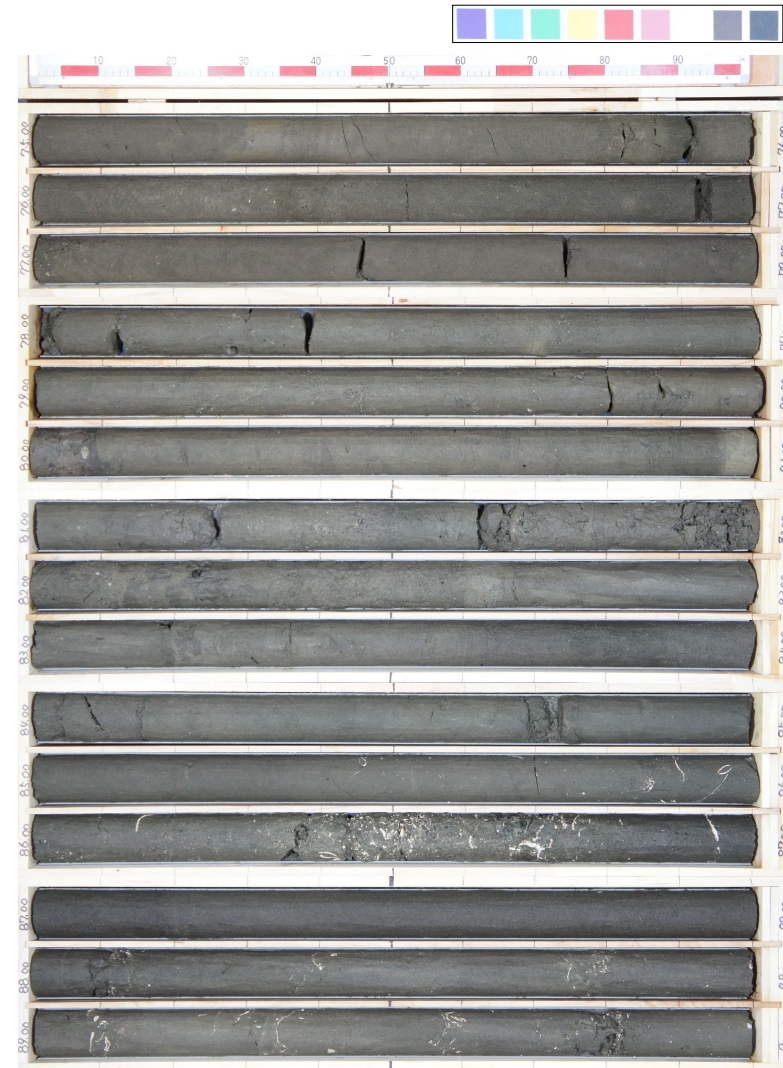
コア写真 (深度75~90m)

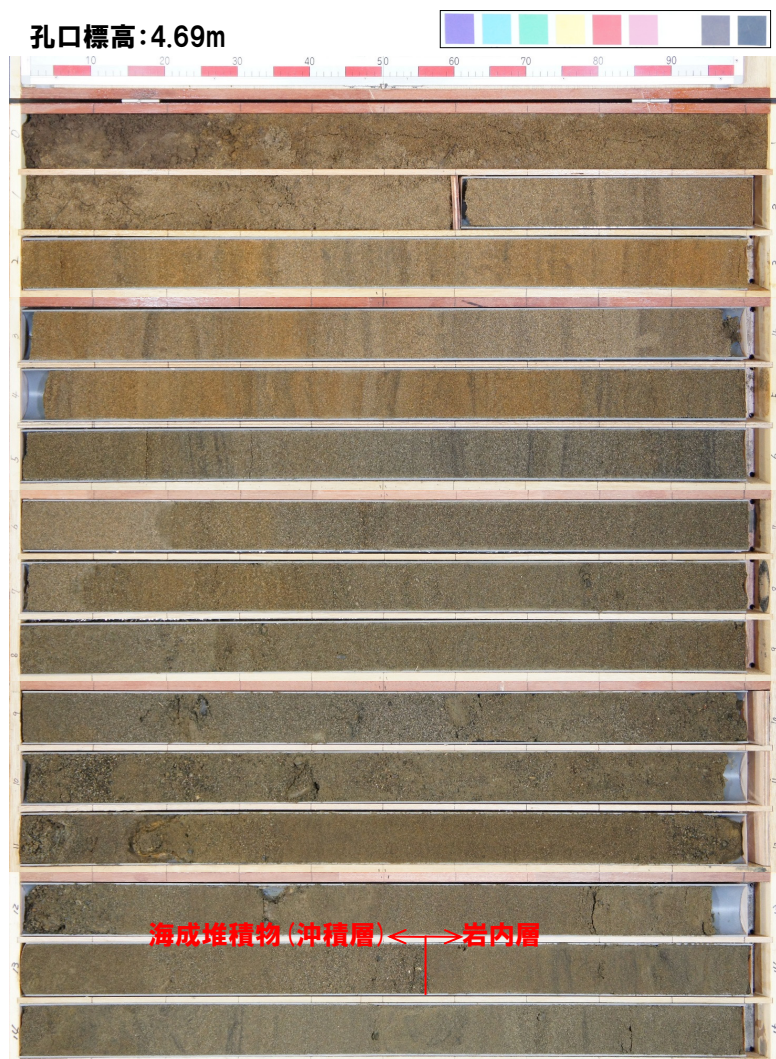
コア写真 (深度0~15m)

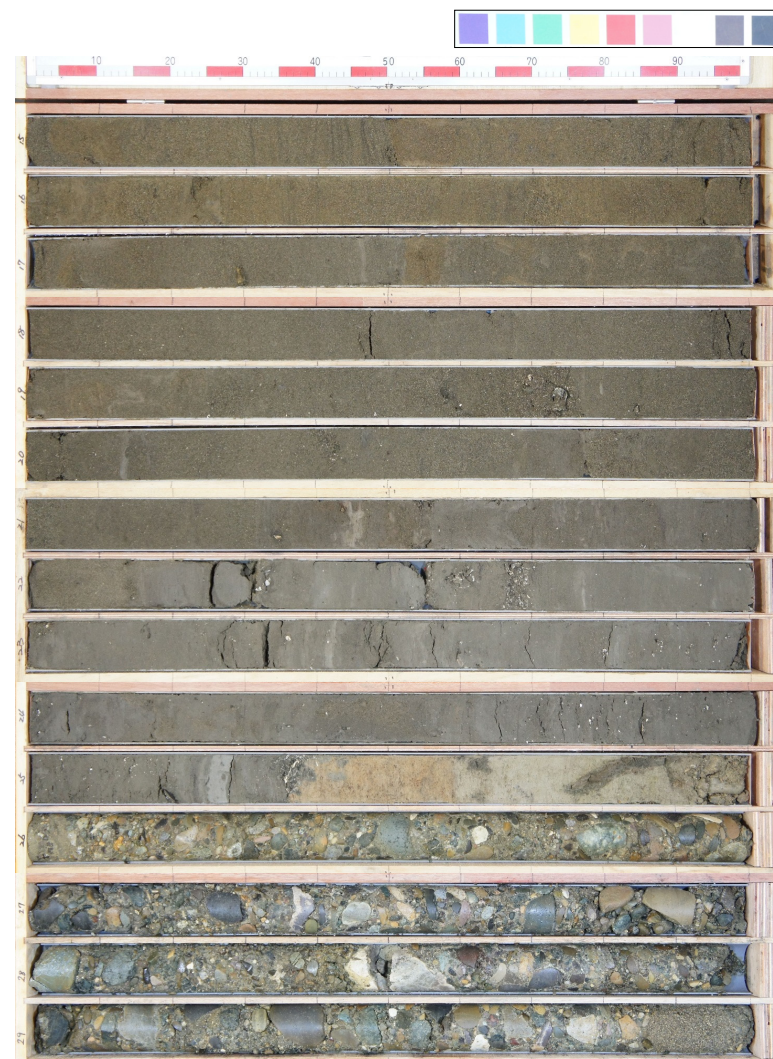
コア写真 (深度15~30m)

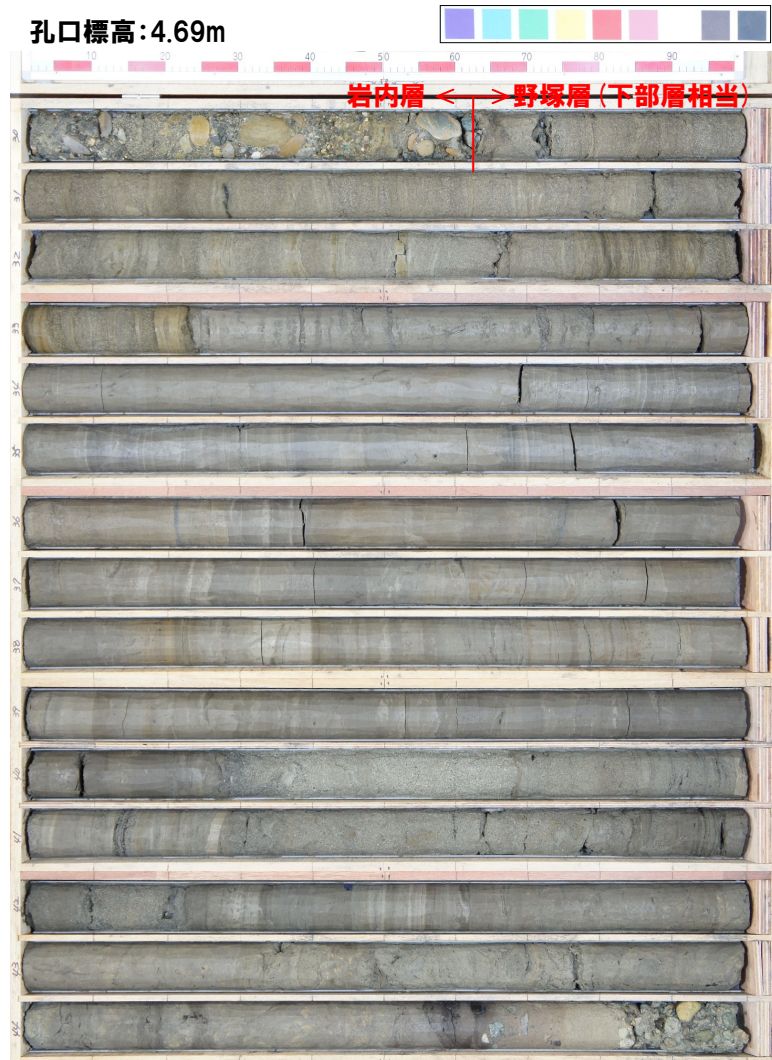
コア写真 (深度30~45m)

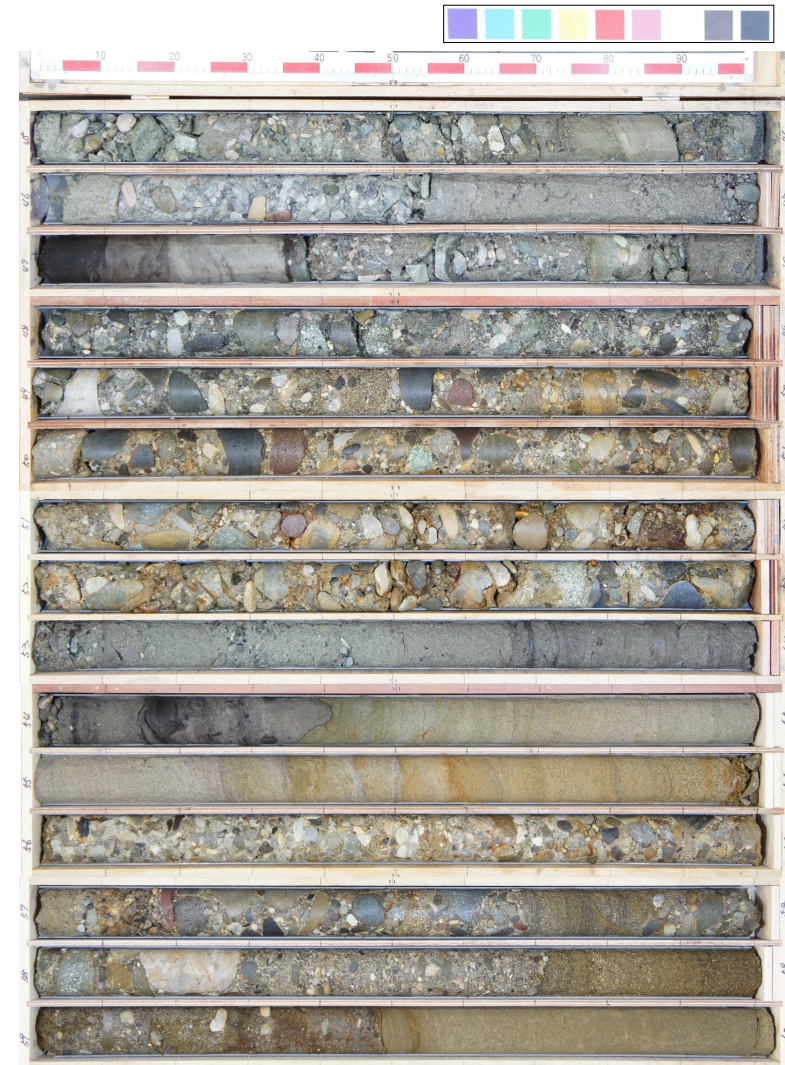
コア写真 (深度45~60m)

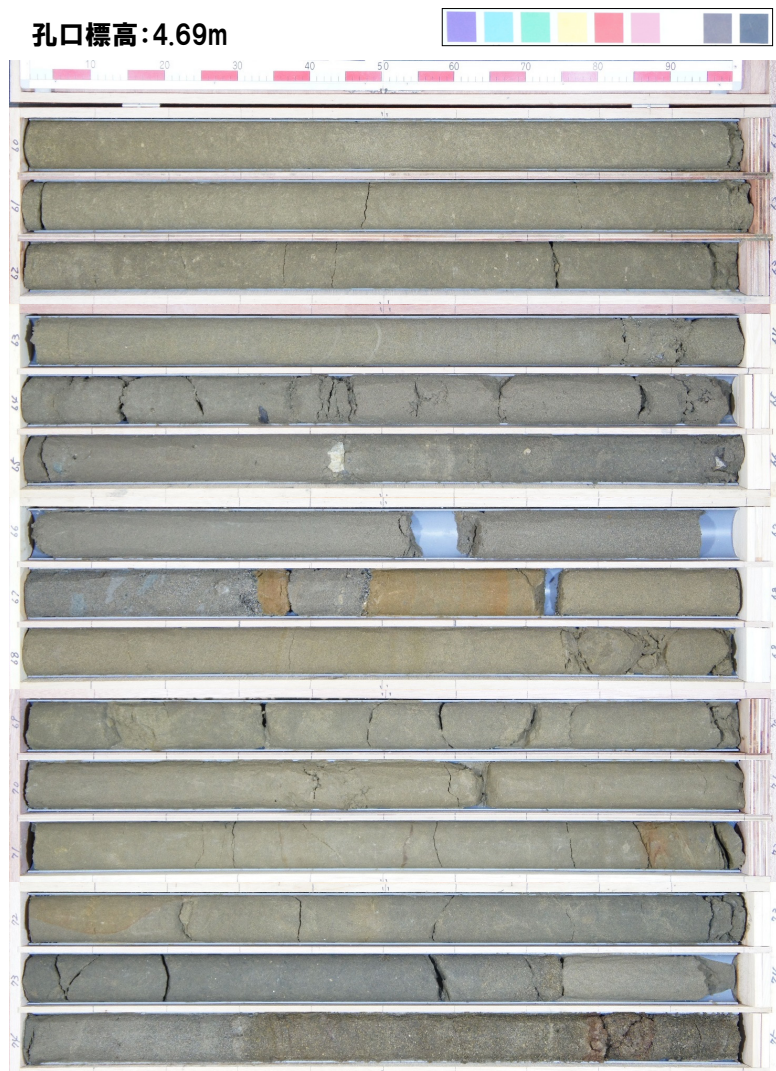
コア写真 (深度60~75m)

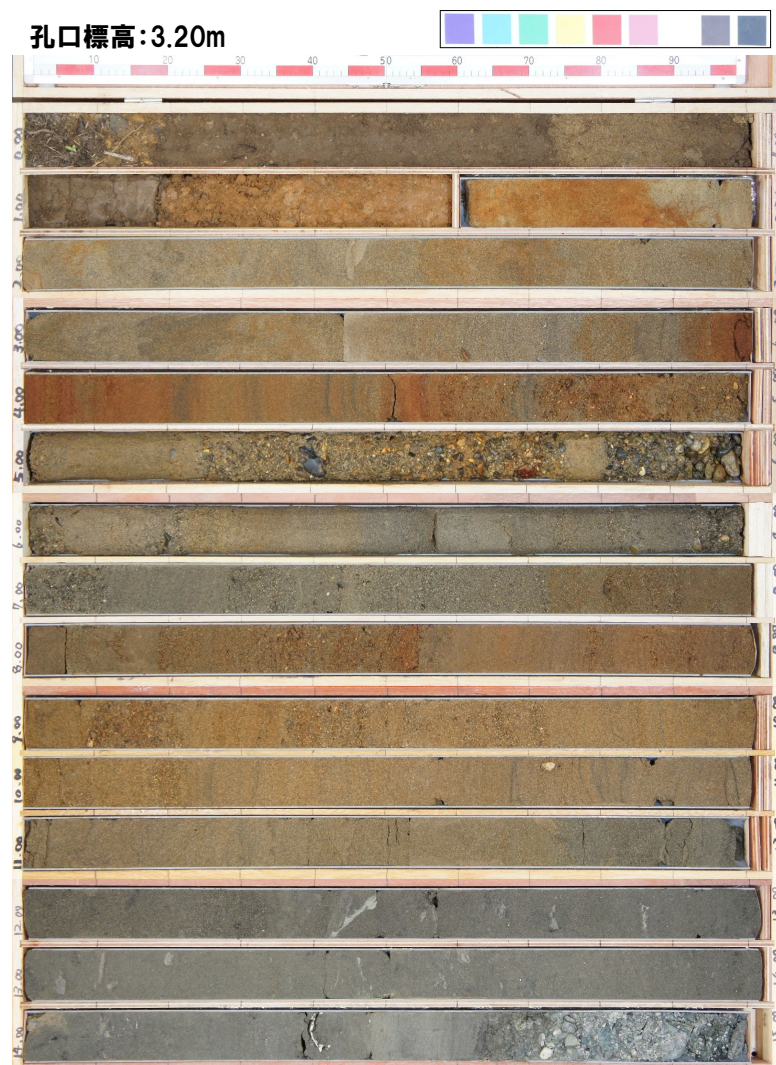
コア写真 (深度0~15m)

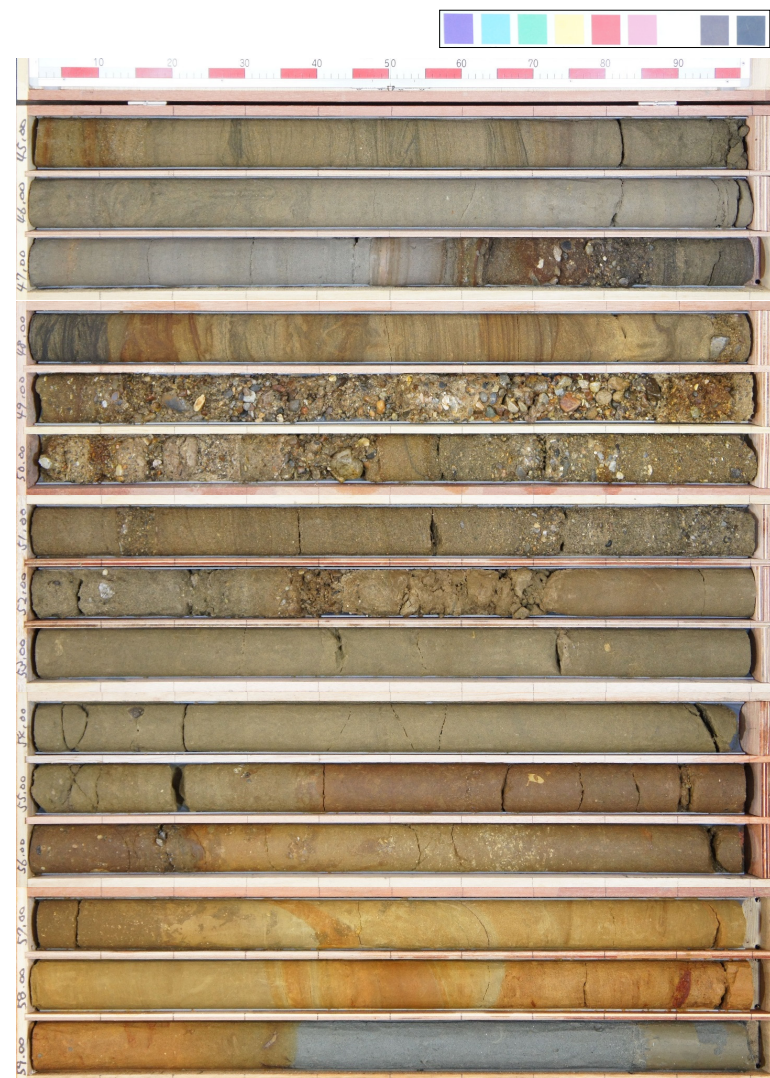
コア写真 (深度45~60m)

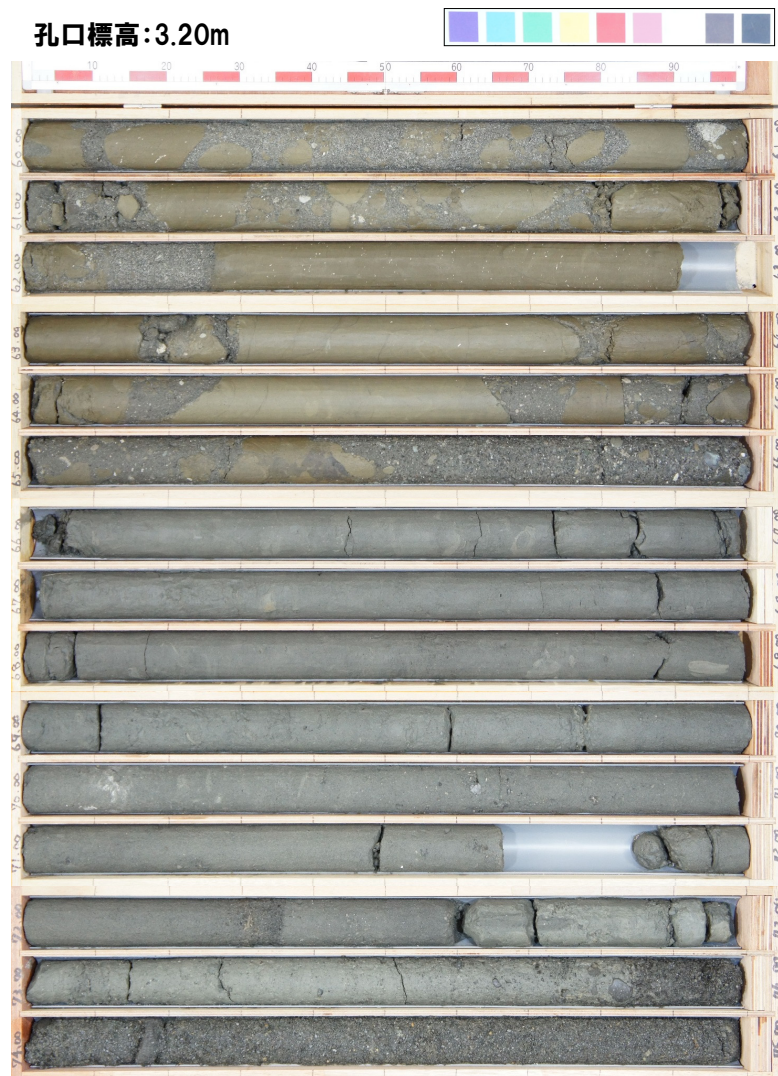
コア写真 (深度60~75m)

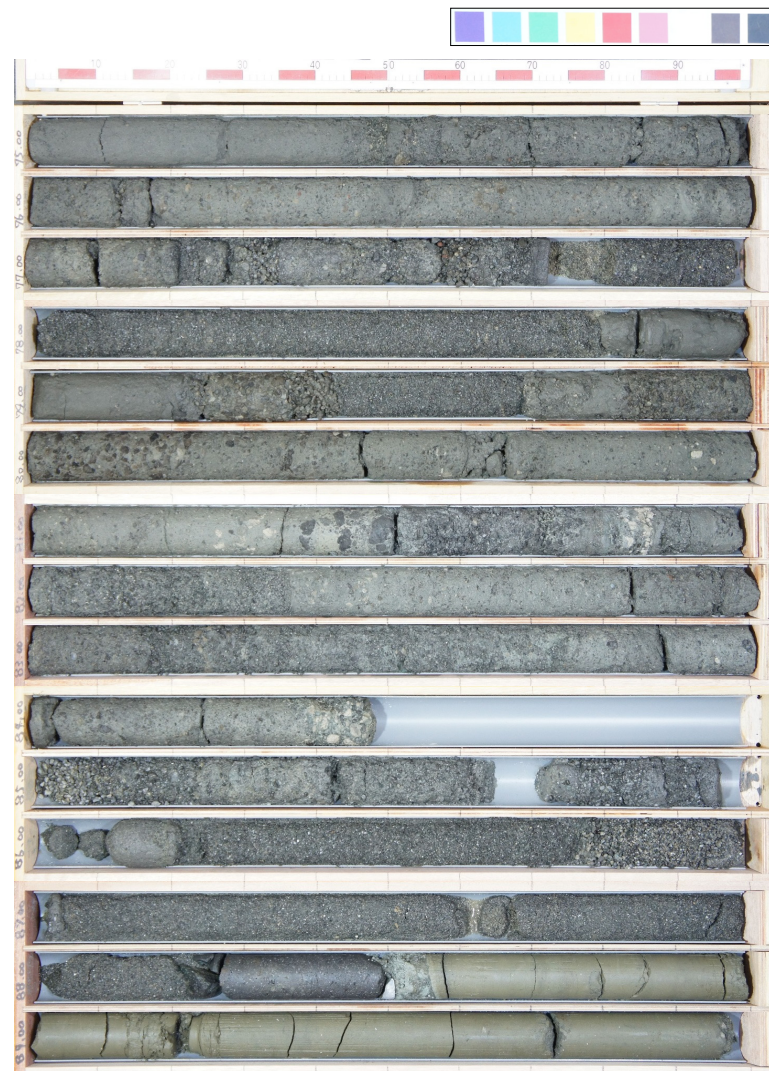
コア写真 (深度75~90m)

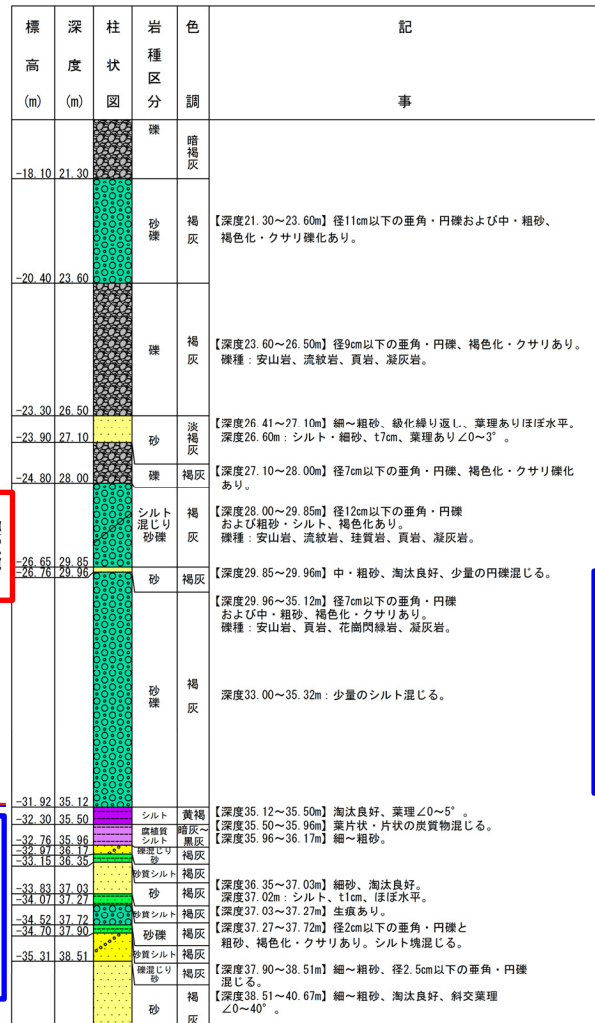
ボーリング柱状図 (深度20~40m)

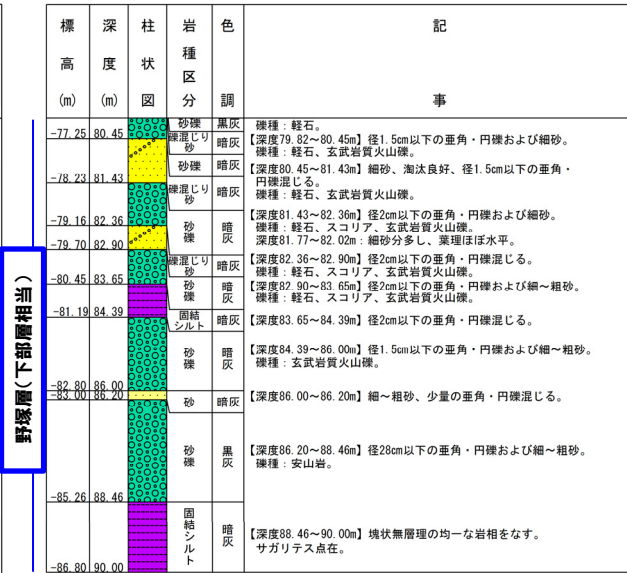
ボーリング柱状図 (深度80~90m)
