1.5.1 敷地における地質調査結果

①-1 B地点 (7/7)

② 3号炉調査時のボーリングに認められる堆積物に関する検討結果 (1/3)

1.5.2 1,2号炉調査時, 3号炉調査時及び平成25年度造成工事時露頭に認められる堆積物の解釈

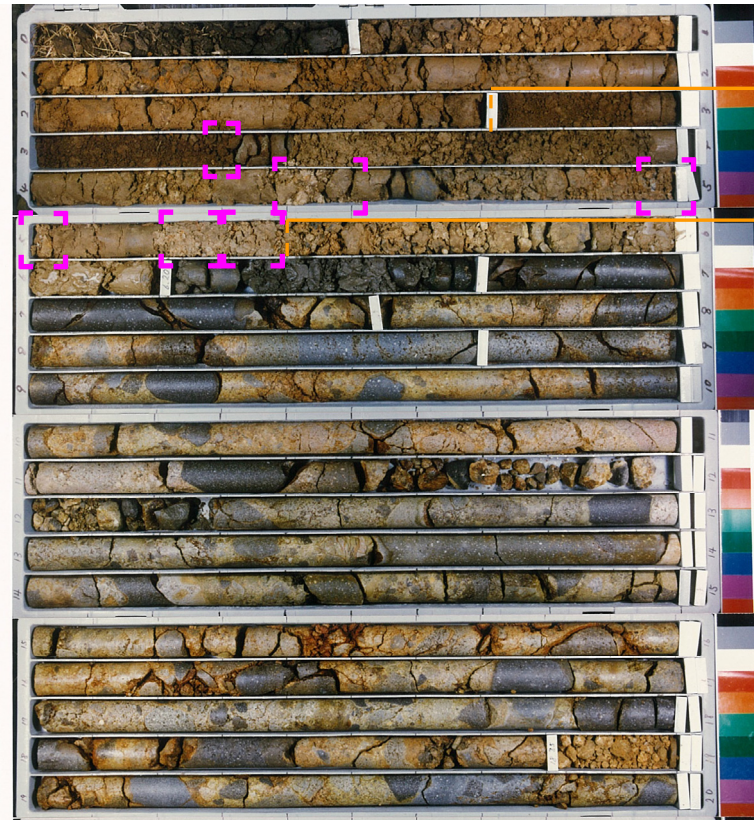
コア写真 (3J-4: 深度0~20m) [] : 火山灰分析試料採取箇所 (R3.10.14審査会合以降)

火山灰分析結果 (深度3.30~5.40m)

試料番号	火山ガラスの形態別含有量(/3000)			重鉱物含有量(/3000)			β石英 (/3000)
	Bw	Pm	O	Opx	Gho	Cum	
3.3	0	0	0	213	21	0	0
4.4-4.5	0.2	0	0	159	2	0	0
5.0	0.7	0	0.2	88	14	0	0
5.2-5.3	0.4	0	3.5	122	10	0	0
5.3-5.4	0.1	0	7	111	11	0	0

・「3.30m:灰色の火山灰」との記載がなされている細砂(深度2.70~3.40m)のうち、深度3.30m付近を対象とした火山灰分析(組成分析)の結果、火山ガラスは含まれない(0/3000粒子)ことから、当該堆積物は、主に火山砕屑物からなるものではない。

・「5.00m:灰色火山灰。礫種:安山岩(最大4~5cm)・軽石」との記載がなされている礫混じり火山灰質シルト(深度4.20~5.40m)のうち、深度5.00m付近と、基質主体であり、比較的明色を呈する深度4.40~4.50m及び5.20~5.40mを対象とした火山灰分析(組成分析)の結果、火山ガラスはほとんど含まれない(8/3000粒子以下)ことから、当該堆積物は、主に火山砕屑物からなるものではない。
