③-1 B-1地点 (ボーリングコア写真) (1/3)

1.1 【敷地近傍(Ⅰ)】幌似周辺で実施した地質調査結果

③-2 B-1地点 (ボーリング柱状図)

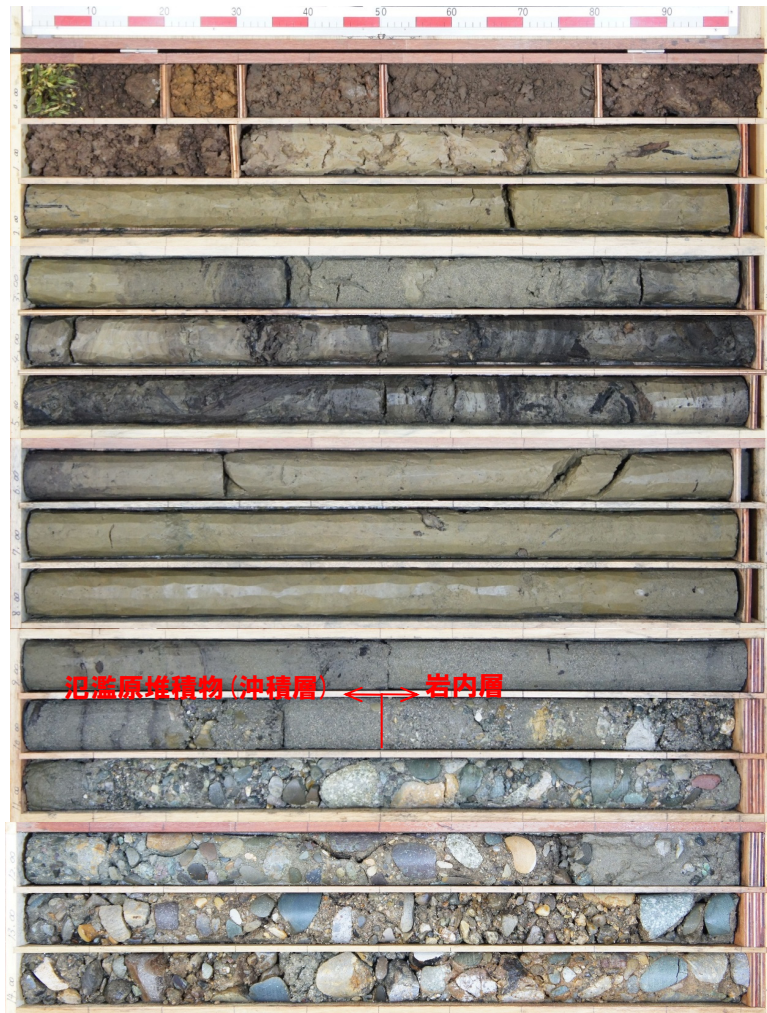
コア写真(深度0~15m)

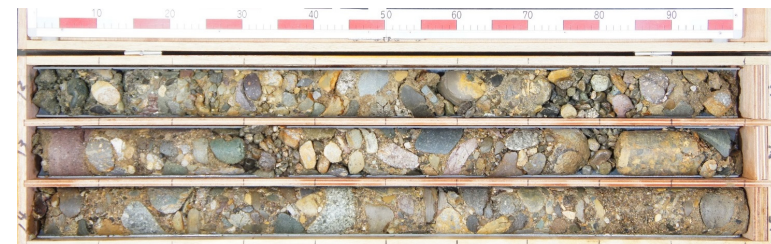
コア写真(深度12~15m) 別孔

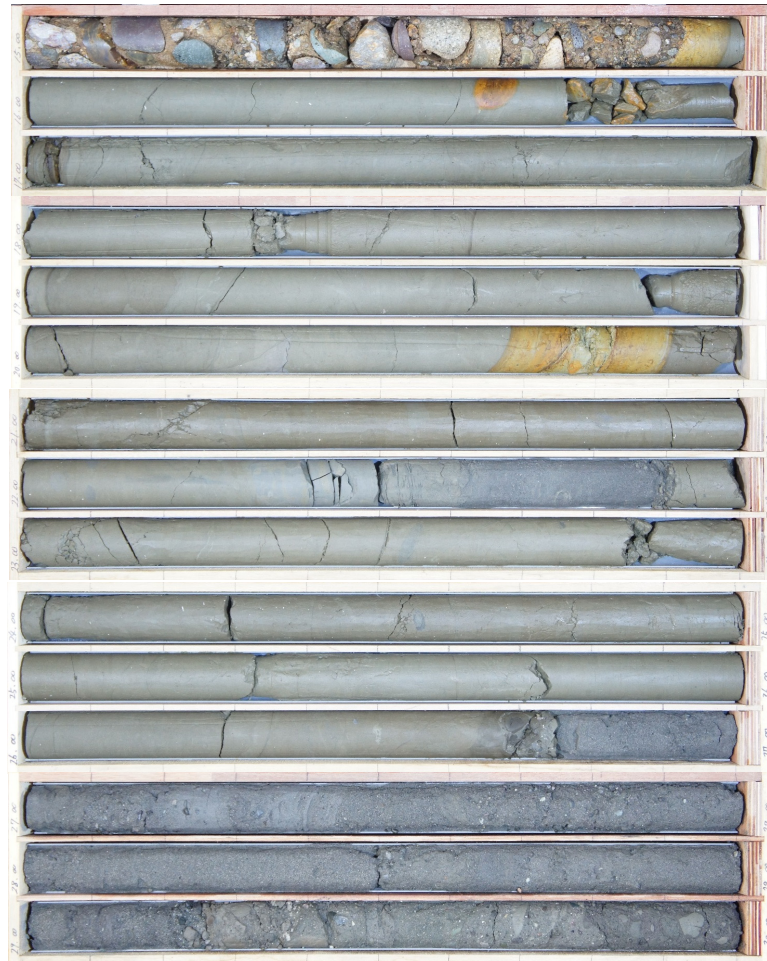
コア写真 (深度15~30m)

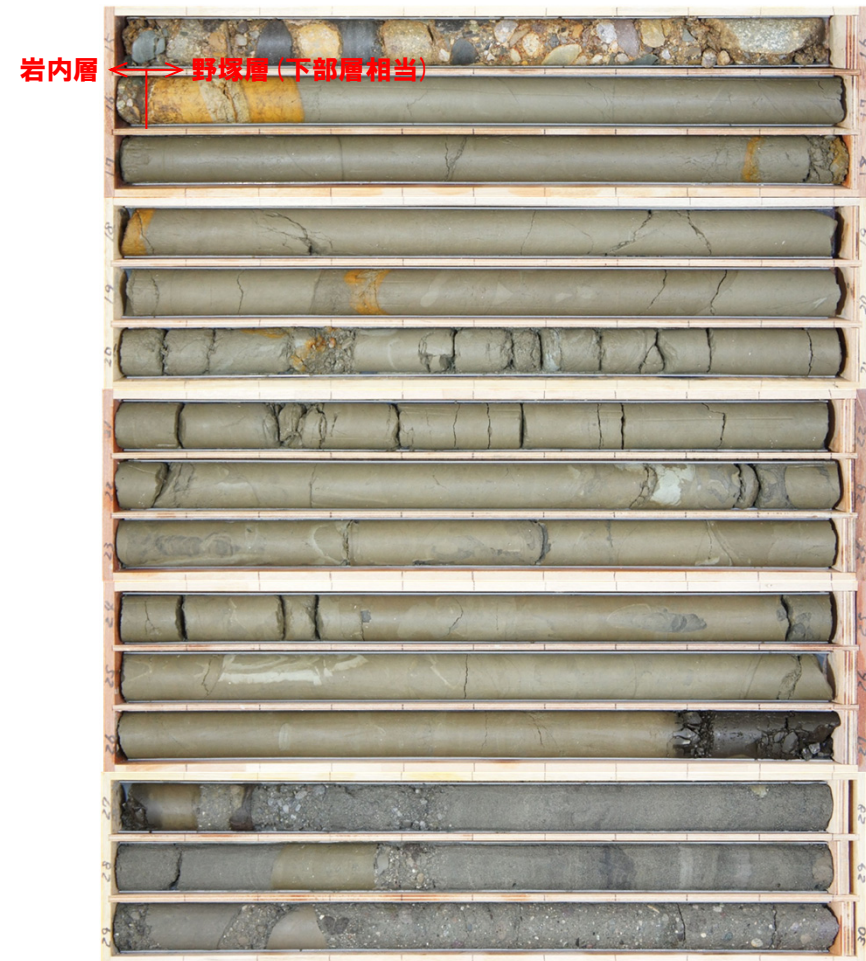
コア写真 (深度15~30m) 別孔

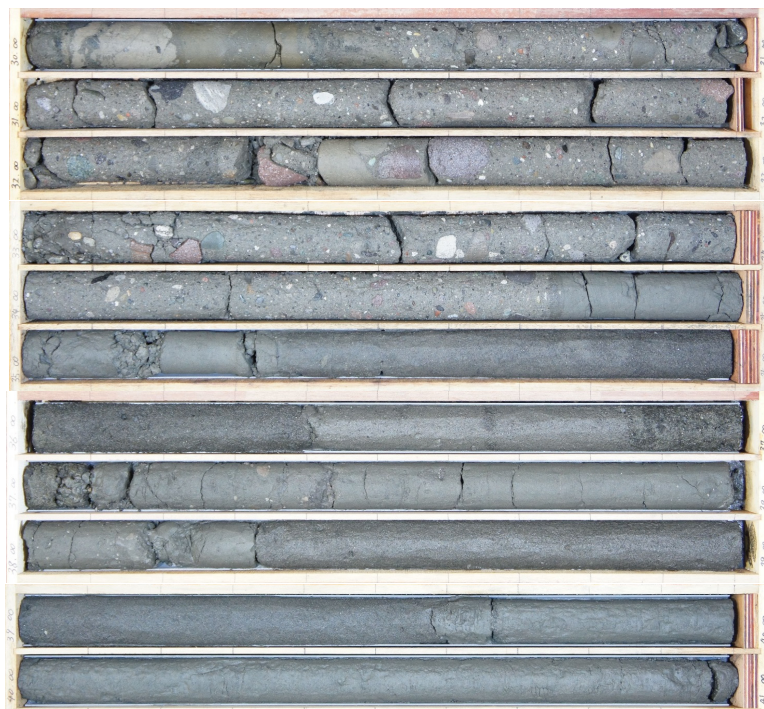
コア写真 (深度30~41m)

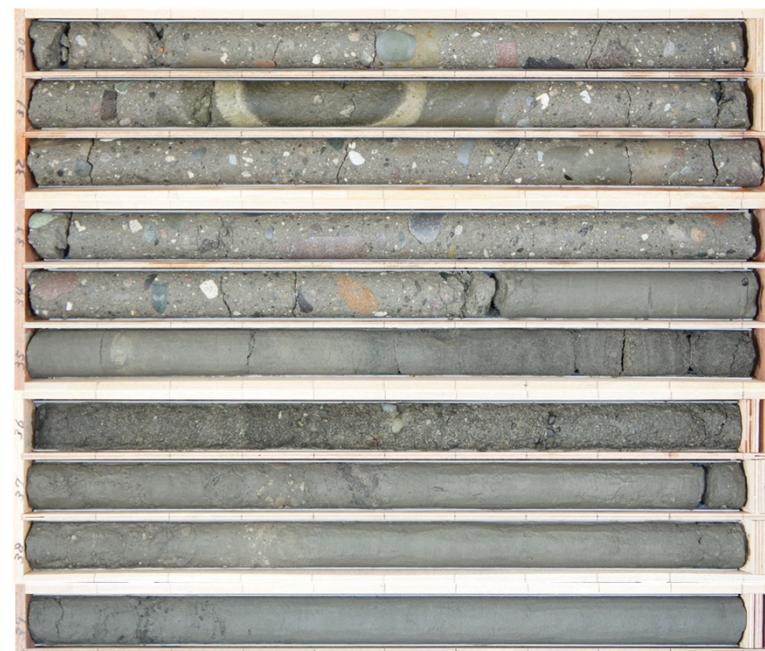
コア写真 (深度30~40m) 別孔

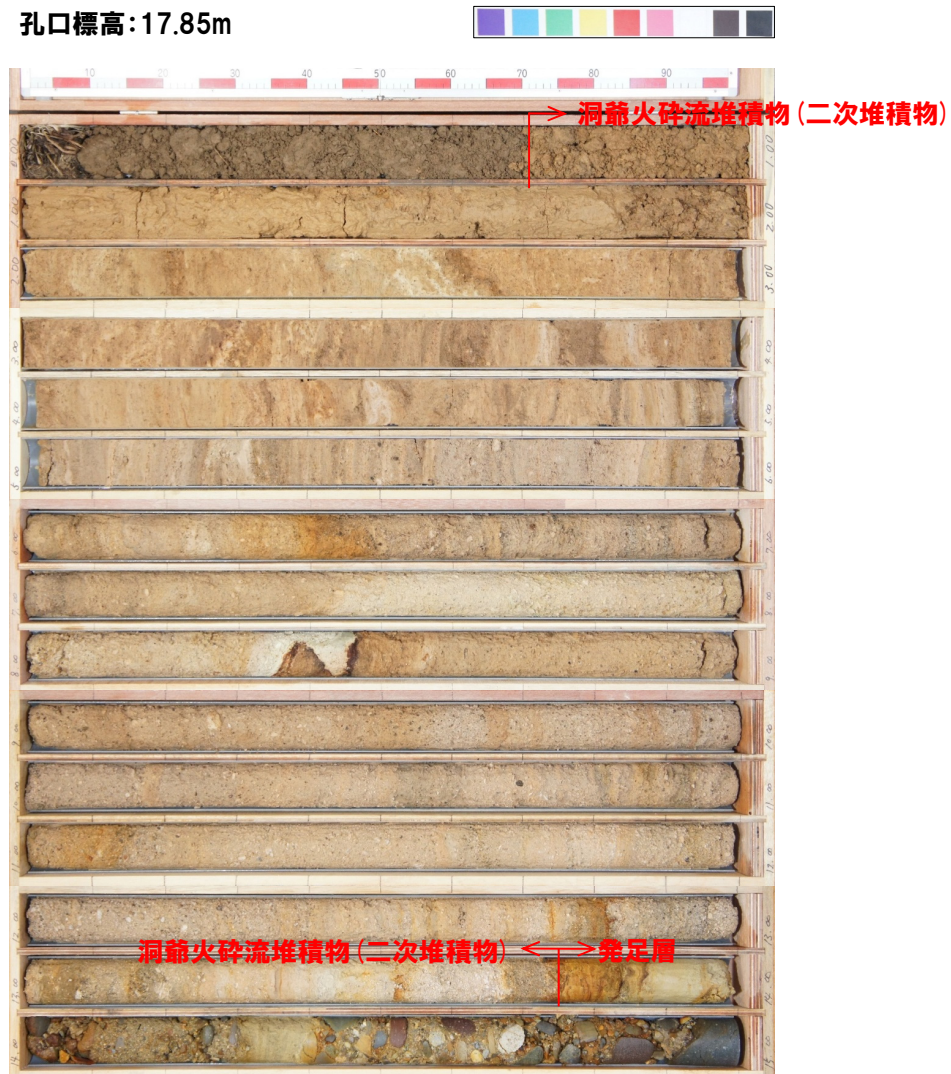
コア写真(深度0~15m)

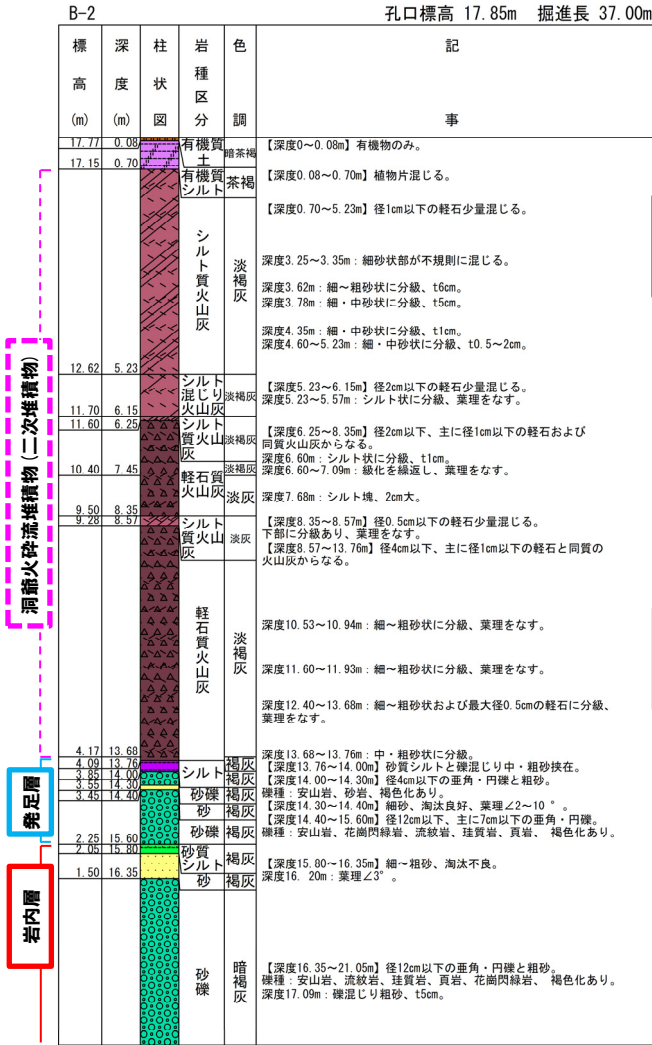
ボーリング柱状図 (深度0~20m)

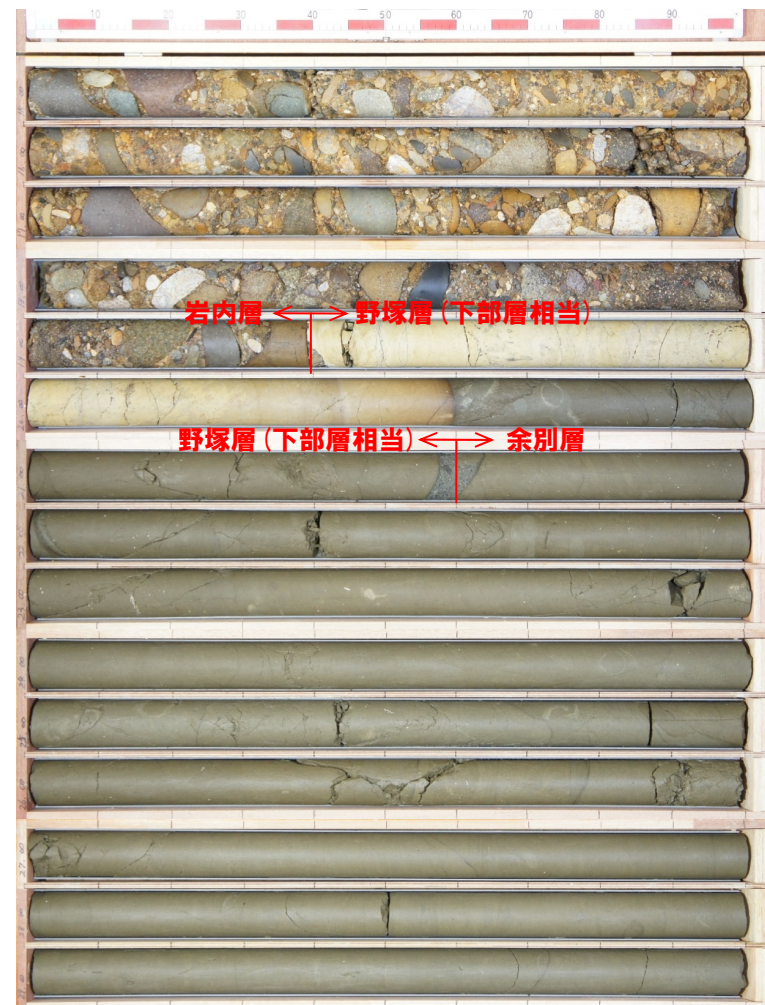
コア写真 (深度15~30m)

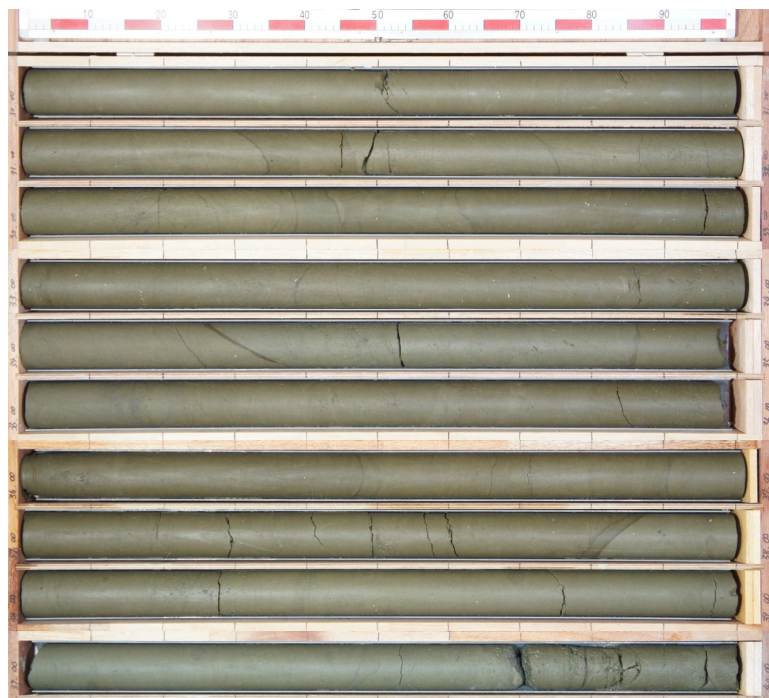
コア写真 (深度30~40m)

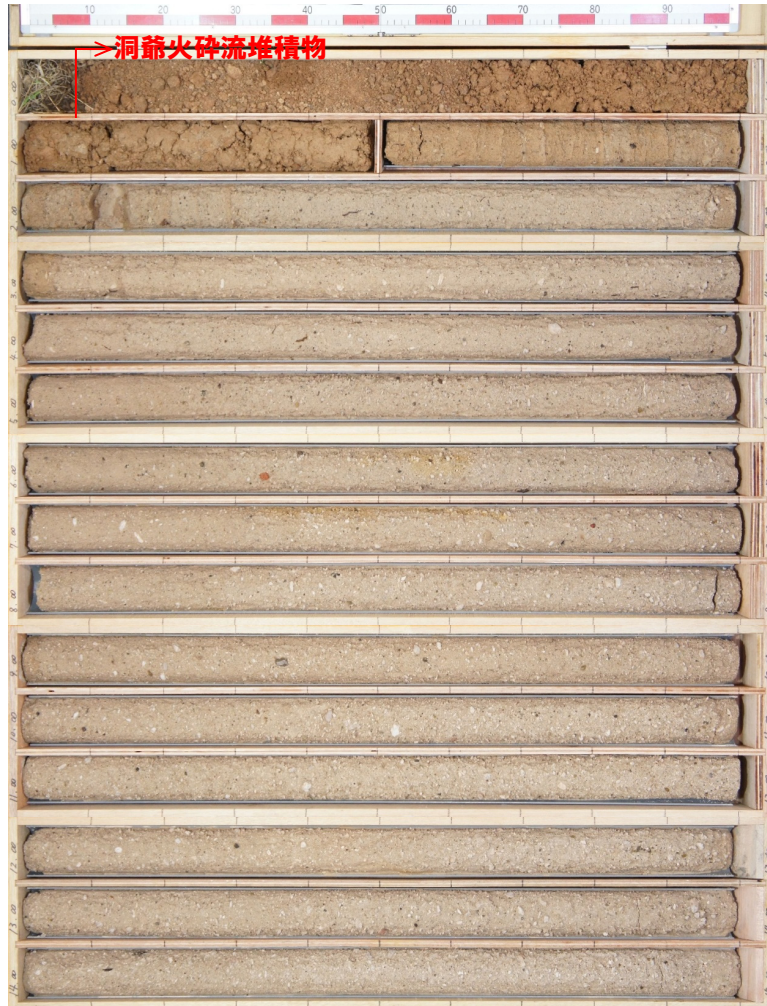
コア写真 (深度0~15m)

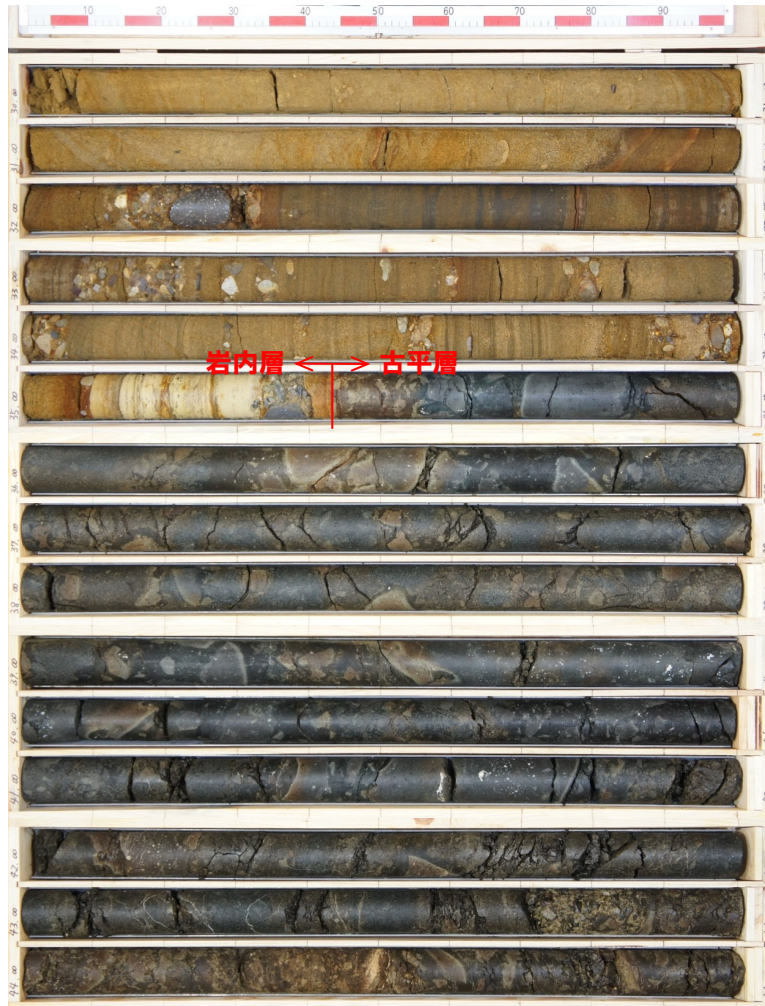
コア写真 (深度30~45m)

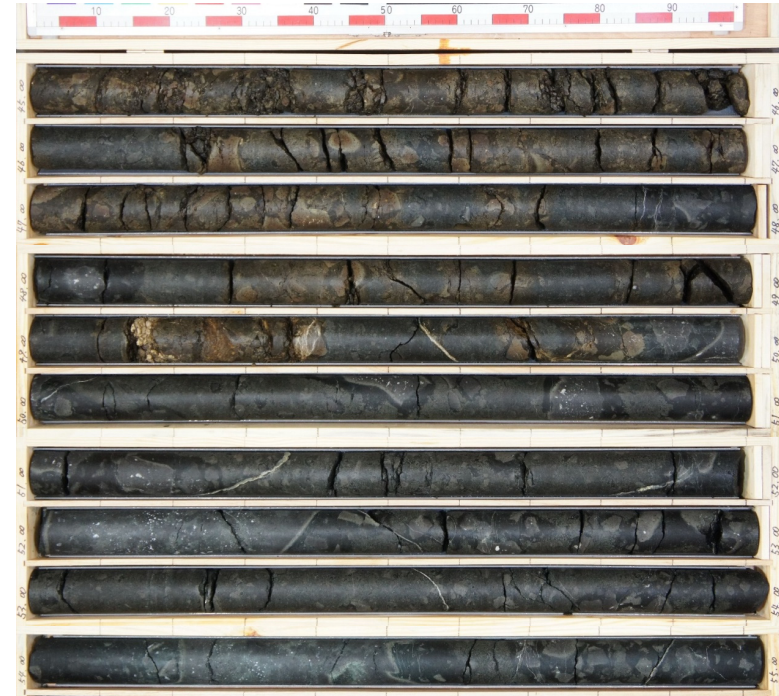
コア写真 (深度45~55m)

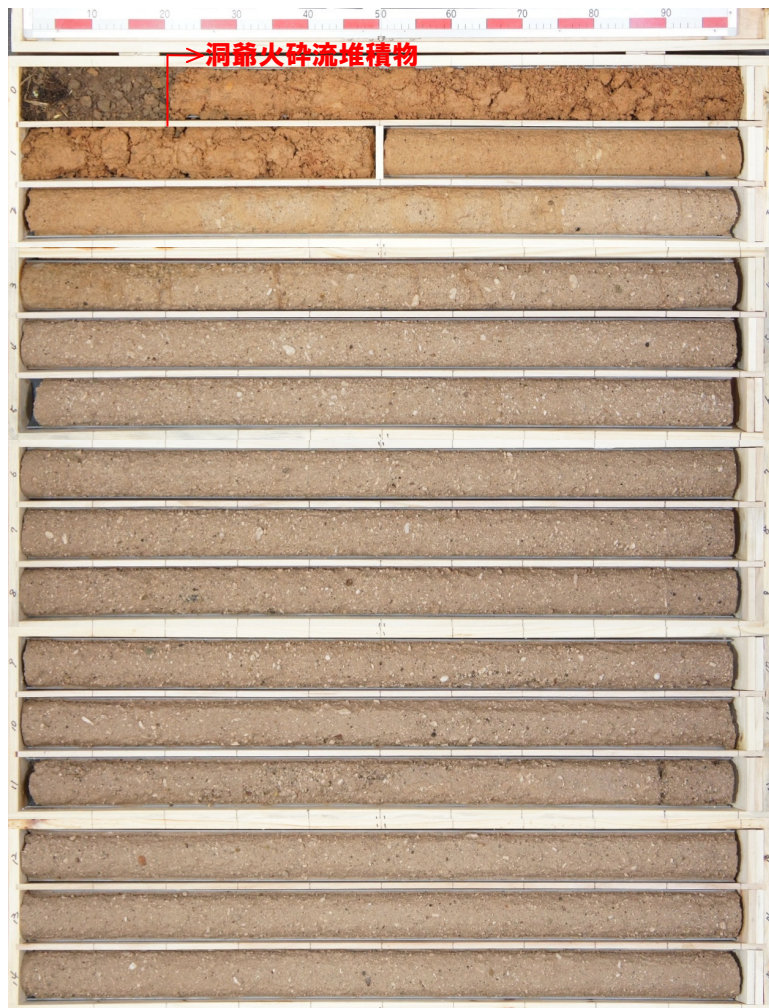
コア写真 (深度0~15m)

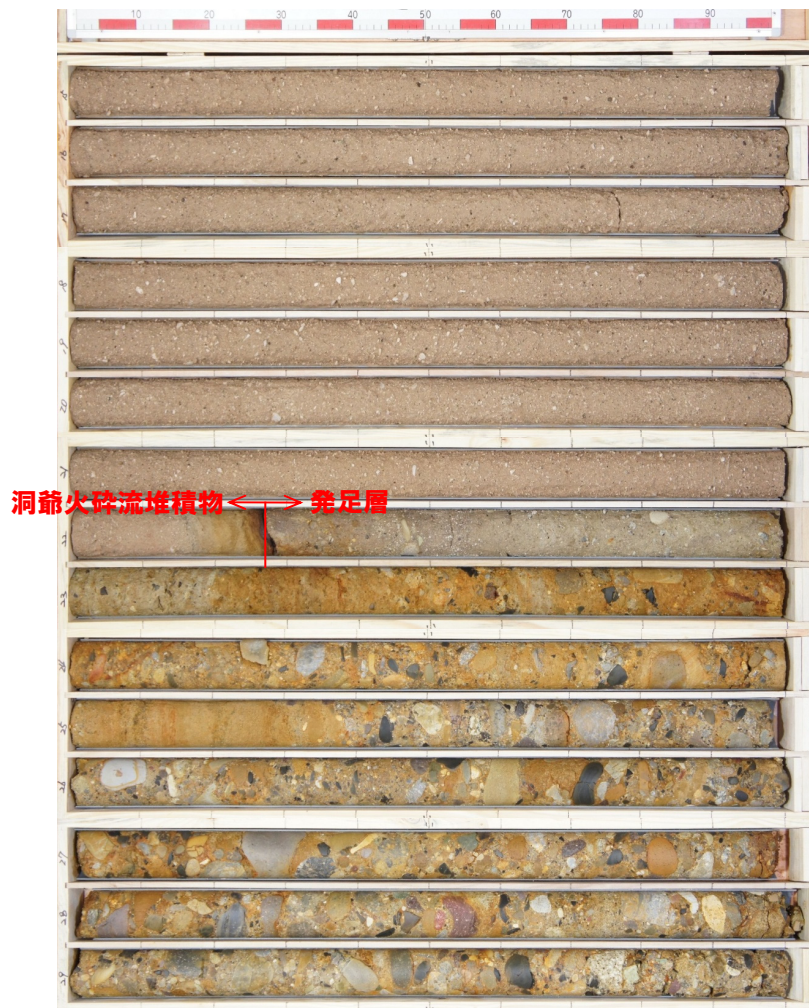
コア写真 (深度15~30m)

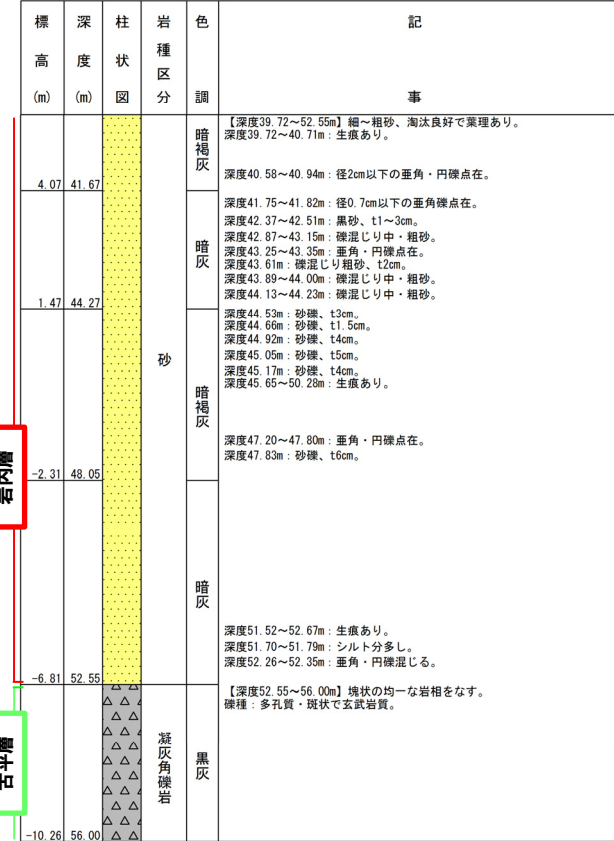
ボーリング柱状図 (深度40~56m)

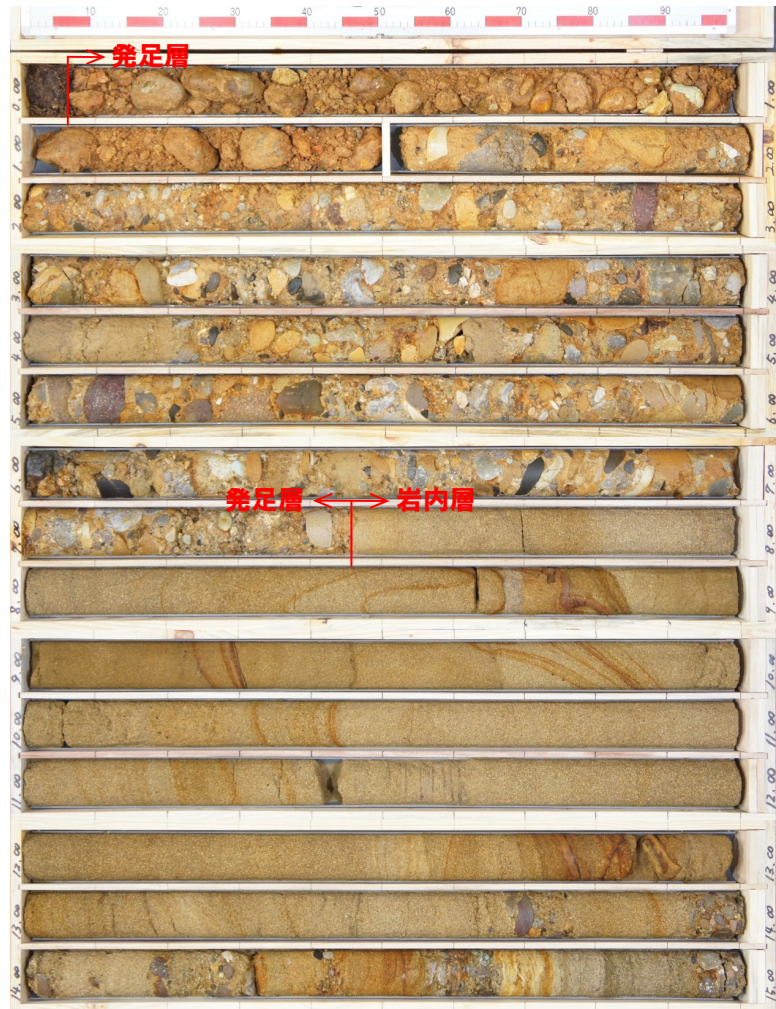
コア写真 (深度0~15m)

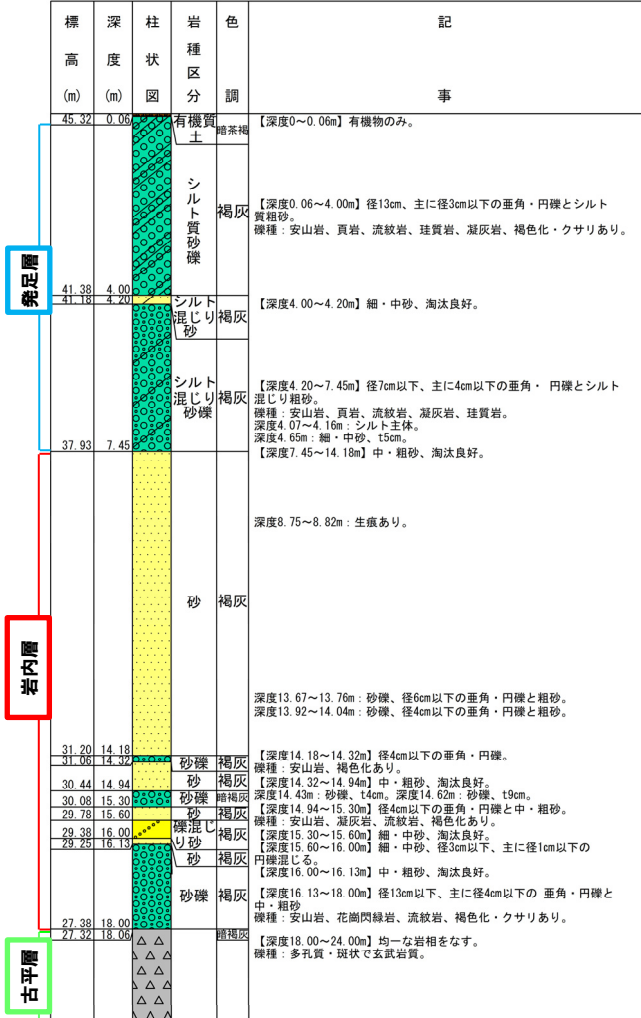
B-6 孔口標高 45.38m 掘進長 24.00m

ボーリング柱状図 (深度0~20m)

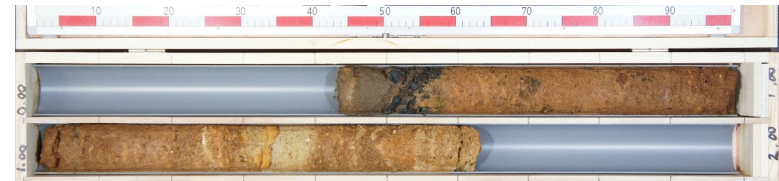
コア写真 (深度0.5~1.5m) 別孔

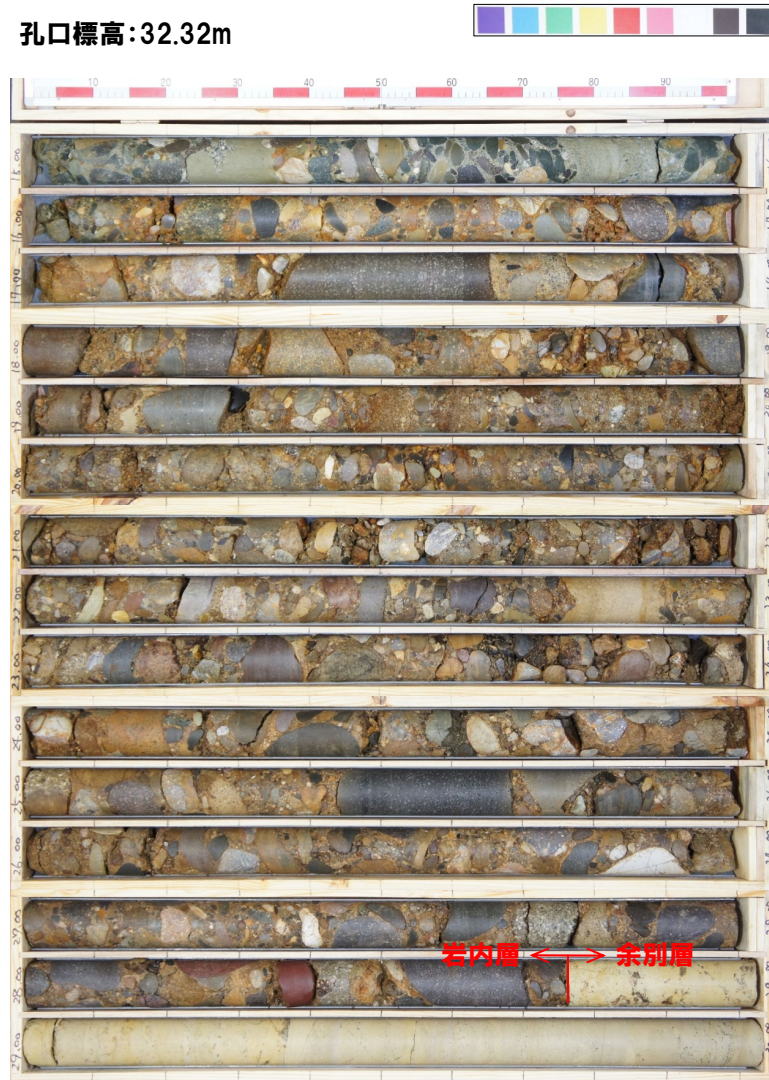
コア写真 (深度15~30m)

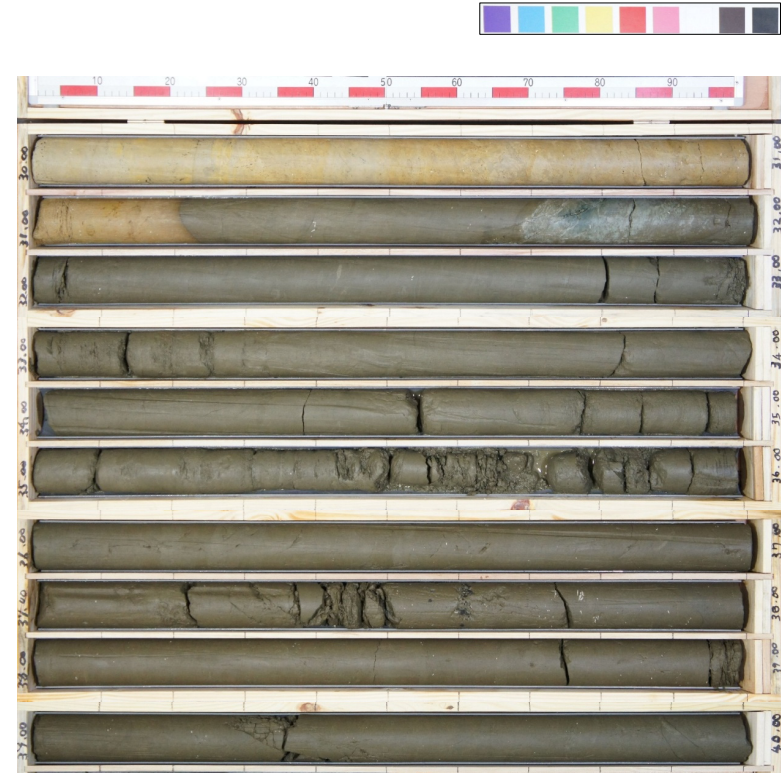
コア写真 (深度30~40m)

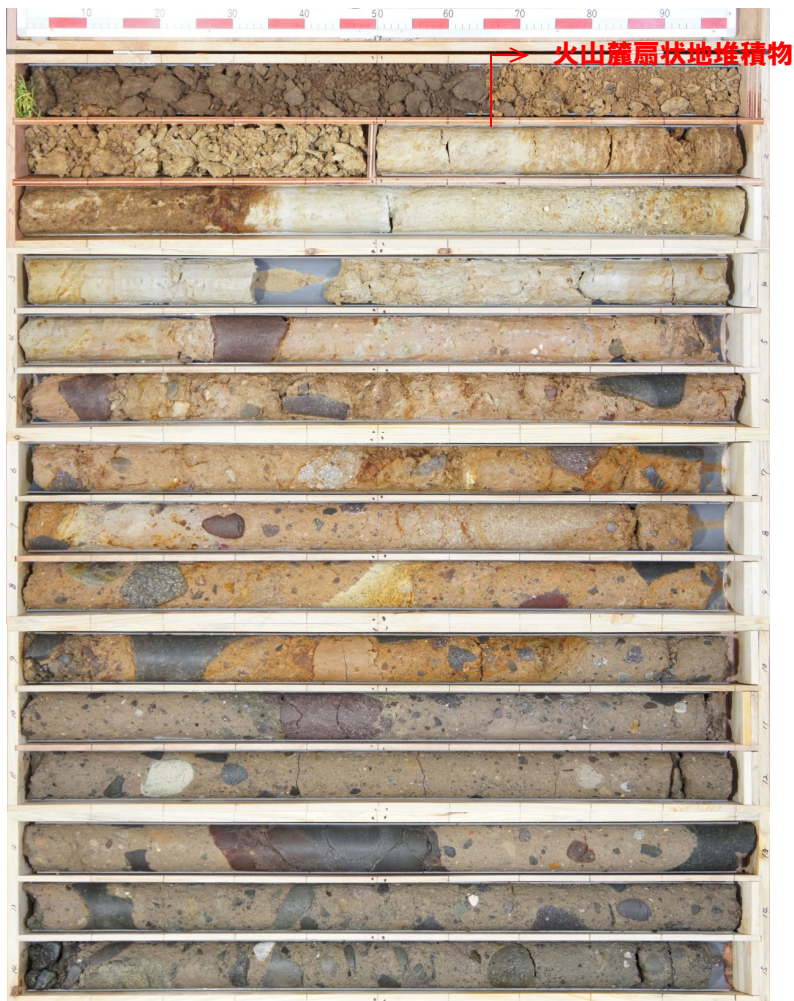
コア写真 (深度0~15m)

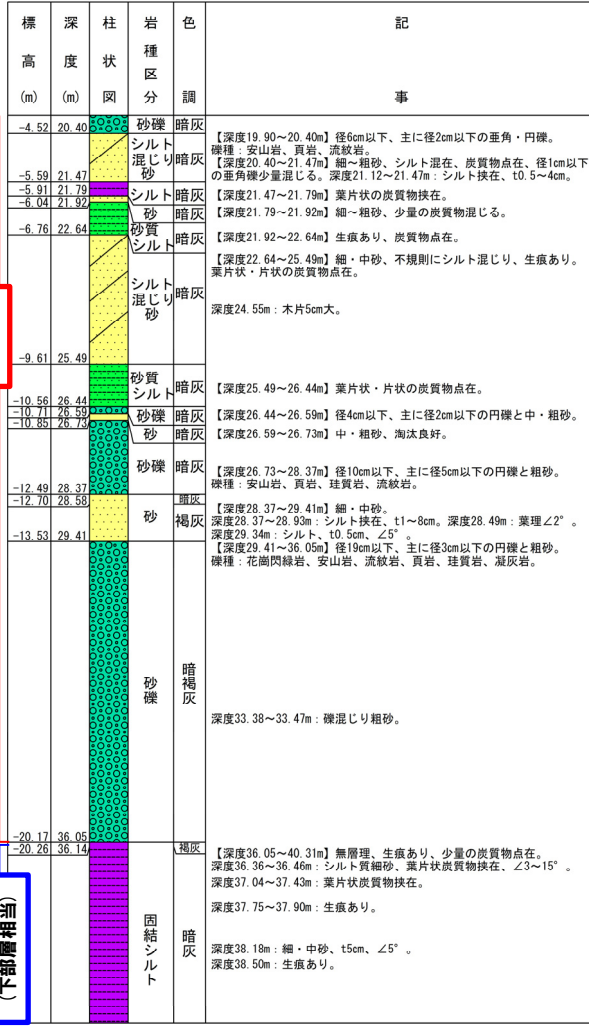
ボーリング柱状図 (深度20~40m)
