1.3 【敷地近傍(II)】岩内平野西部で実施した地質調査結果

⑧-2 H26共和-7地点 (ボーリング柱状図) (1/2)

【検討結果-全体-】(1/20)

【検討結果-泊②地点-】(5/20)

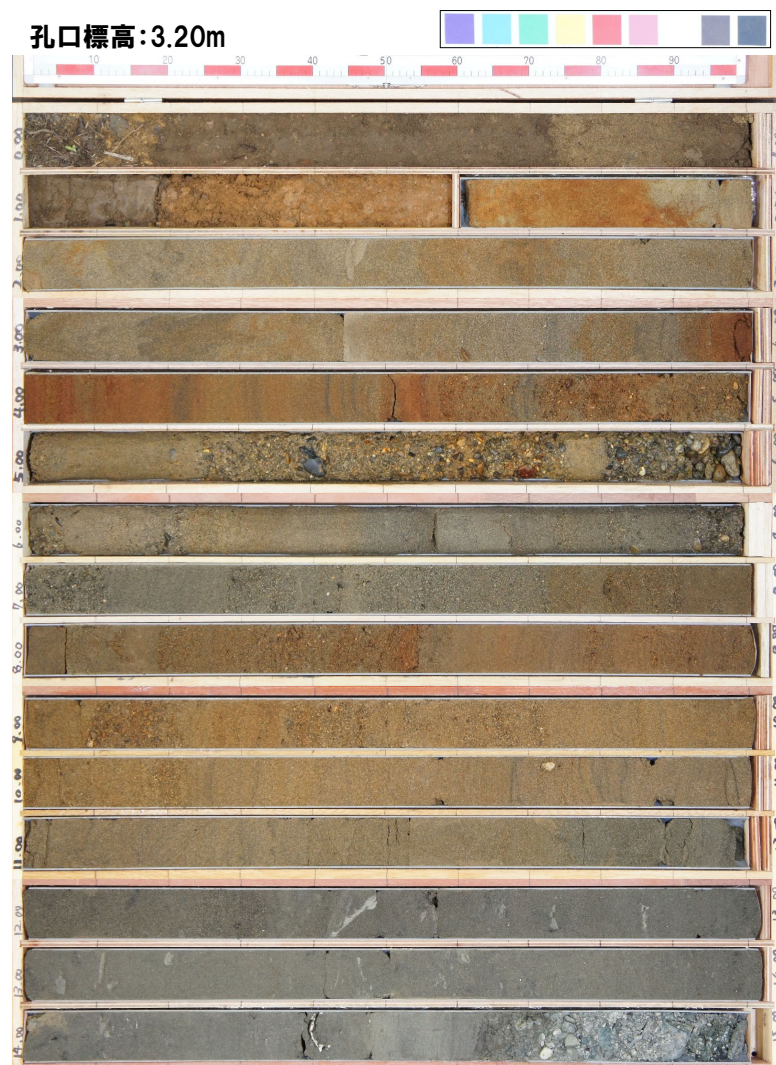
⑧-1 H26共和-7地点(ボーリングコア写真)(1/4)

コア写真(深度0~15m)

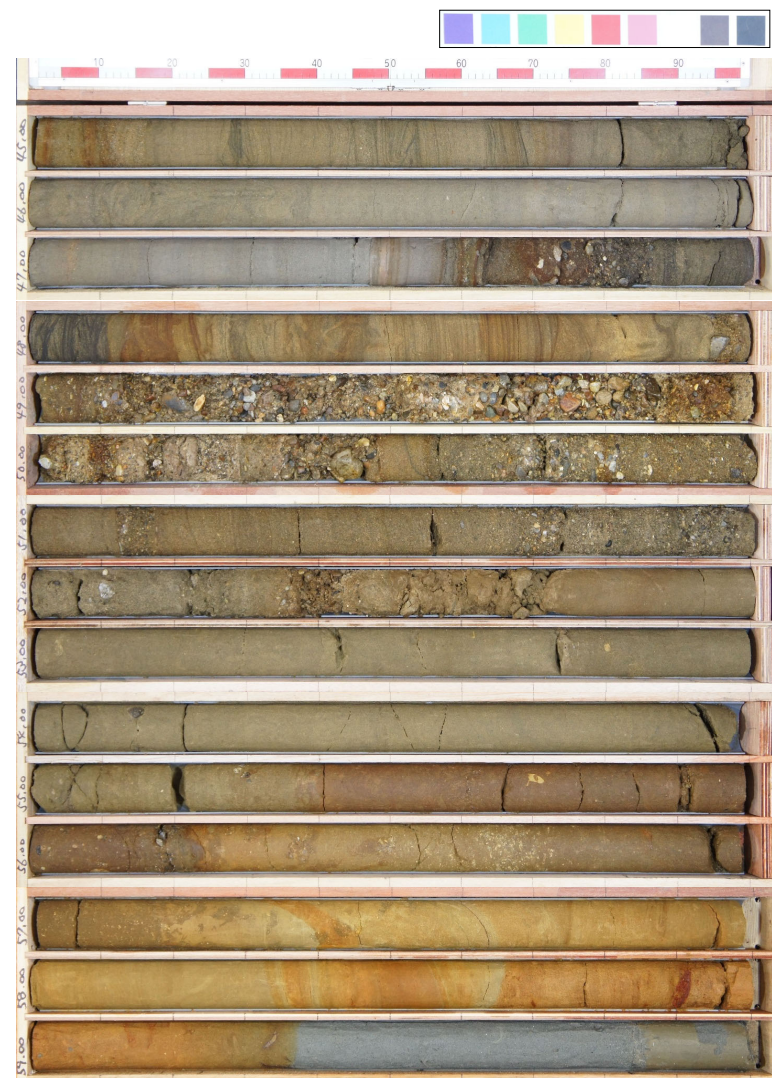
コア写真(深度45~60m)

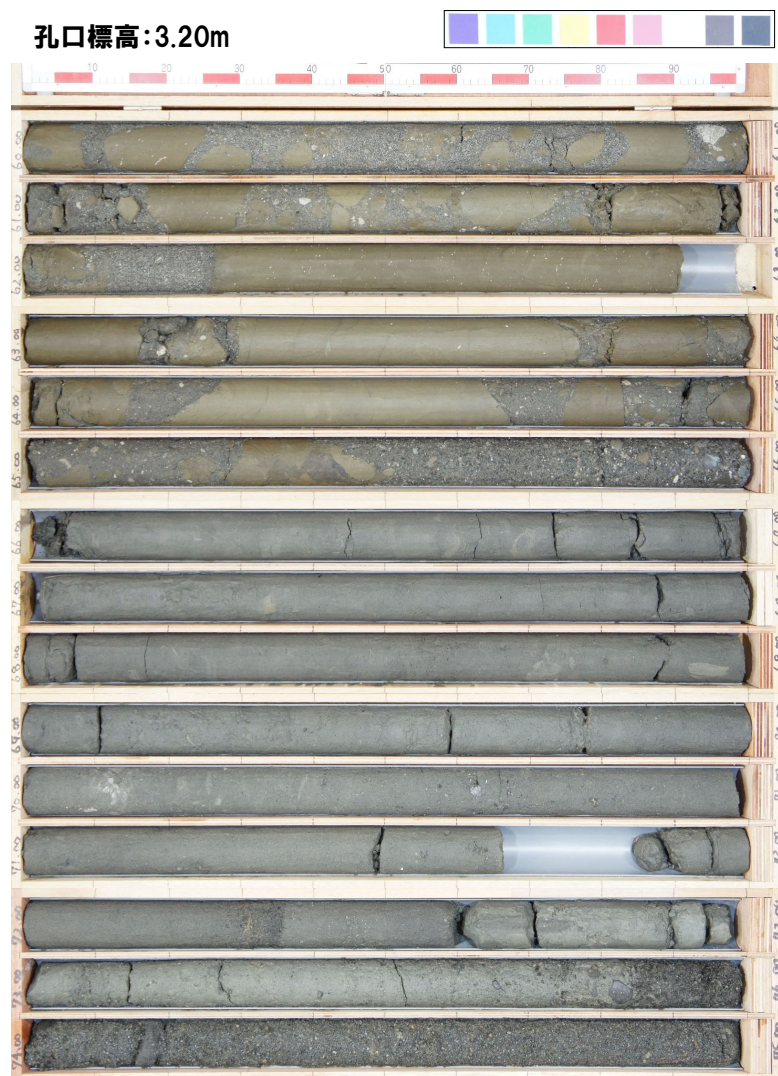
⑧-1 H26共和-7地点 (ボーリングコア写真) (4/4)

コア写真 (深度60~75m)

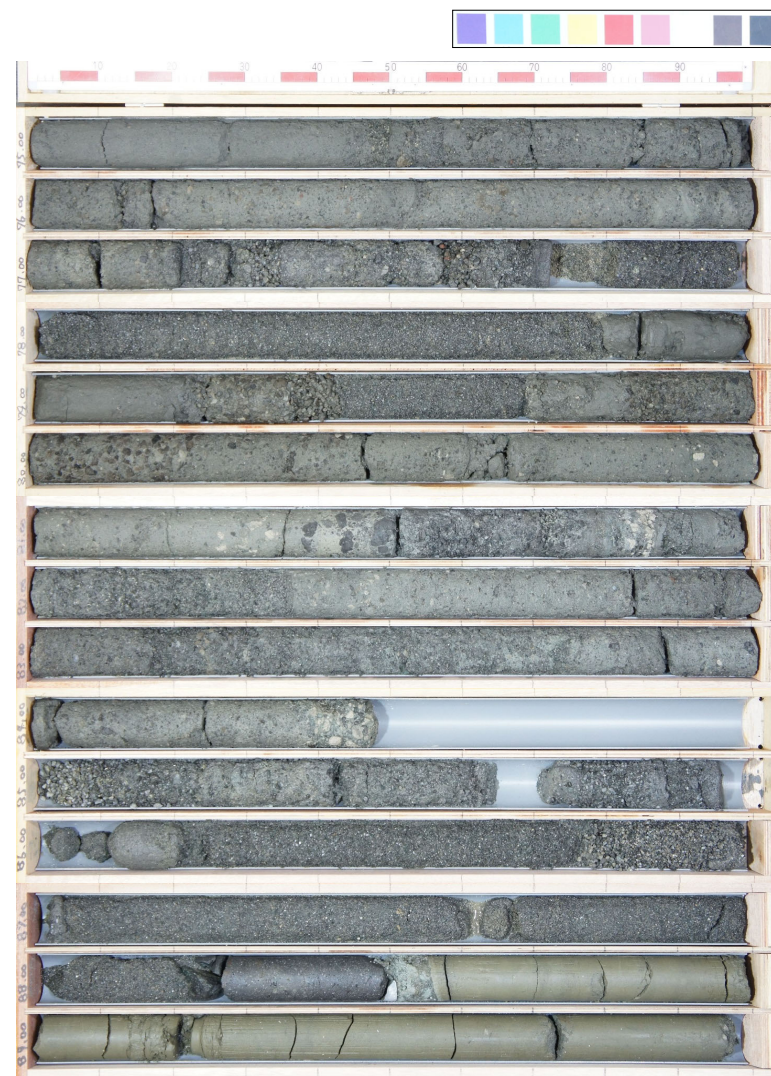
コア写真 (深度75~90m)

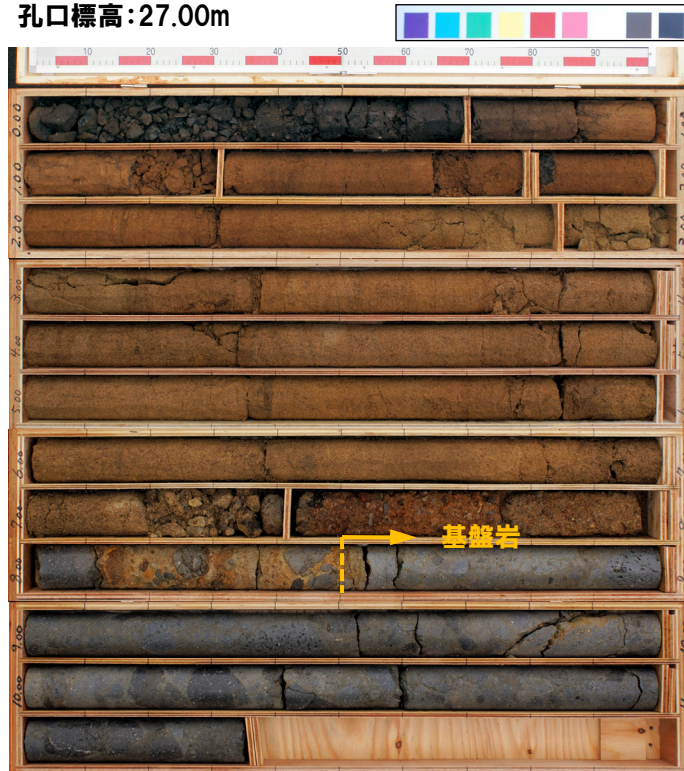
コア写真 (深度0~11m) (2010年12月撮影)

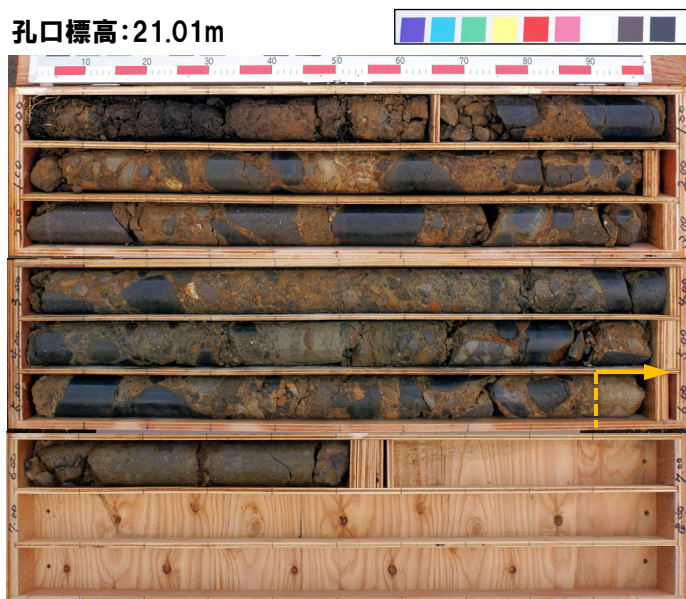
②-3 照岸地点(照岸1-1ボーリング) (2/2)

コア写真(深度0~6.5m) (2010年4月撮影)

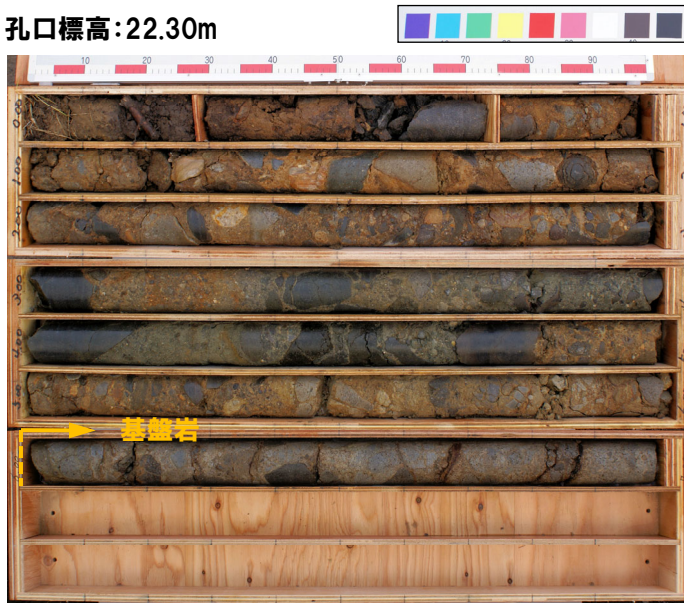
コア写真(深度0~7m) (2010年4月撮影)
