# 1.4 【敷地近傍(Ⅲ)】積丹半島西岸における洞爺火砕流堆積物の有無に関する検討

## ②-5 照岸地点(照岸1-3ボーリング)(1/23)

## ②-5 照岸地点(照岸1-3ボーリング)(2/23)

## ②-6 照岸地点(照岸1-4ボーリング)(1/3)

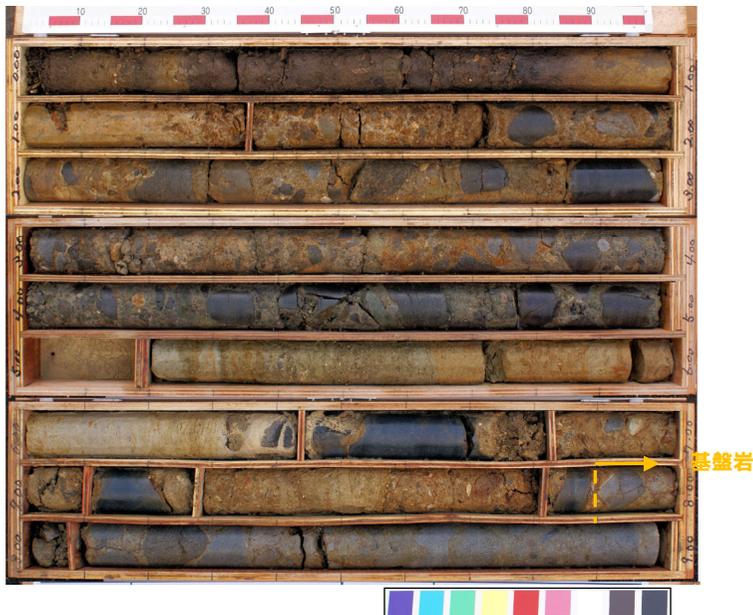
コア写真(深度0~9m) (2010年4月撮影)

※3 深度6.40~6.50mには、柱状図に記載はないものの、R3.10.14審査会合以降に実施したコア再観察の結果、異種礫(安山岩礫)の混入を確認している。

異種礫(安山岩礫)

※1 柱状図には、“火山灰質”等と記載されているが、R3.10.14審査会合以降に実施した火山灰分析の結果から、主に火山砕屑物からなるものではないと評価した。  
 ※2 柱状図には、“軽石”と記載されているが、R3.10.14審査会合以降に実施した薄片観察及び火山灰分析の結果から、軽石ではないと評価した。

- ・“軽石”に対応する白色粒子を含む範囲を対象とした薄片観察の結果, “軽石”と記載がなされている粒子は, 岩片又は斜長石であると判断される。
- ・R3.10.14審査会合以前に実施した火山灰分析(組成分析及び屈折率測定)の結果, 洞爺火山灰(Toya)に対比される火山ガラスが認められ, 火山ガラスの粒子数が急増する箇所に降灰層準が認められる。
- ・当該堆積物は, 基質部分に洞爺火山灰(Toya)の火山ガラスを多く含む(1500/3000粒子以上)ものの, 異種礫(安山岩礫)が混入していること(次頁参照)及び薄片観察の結果, 堆積構造が認められること(P275参照)から, 洞爺火山灰(Toya)の二次堆積物a(層厚:10cm)に区分される。
- ・なお, 本ボーリングにおいて認められる洞爺火山灰(Toya)の二次堆積物aは, 前項で述べた深度6.30～6.40mと合わせて, 層厚20cmと評価される。

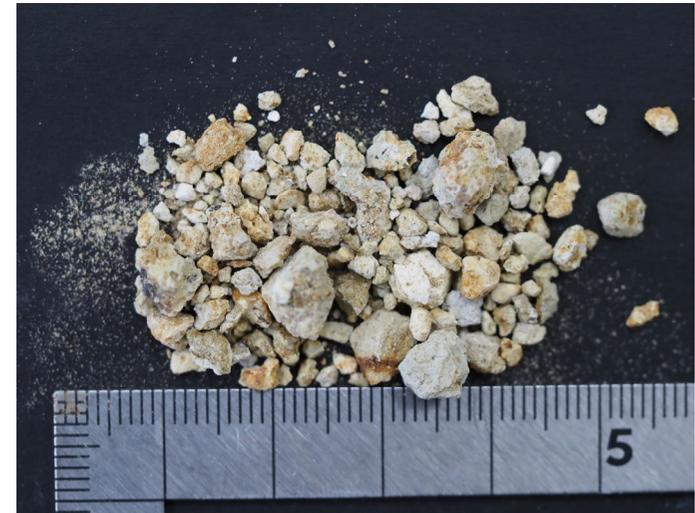
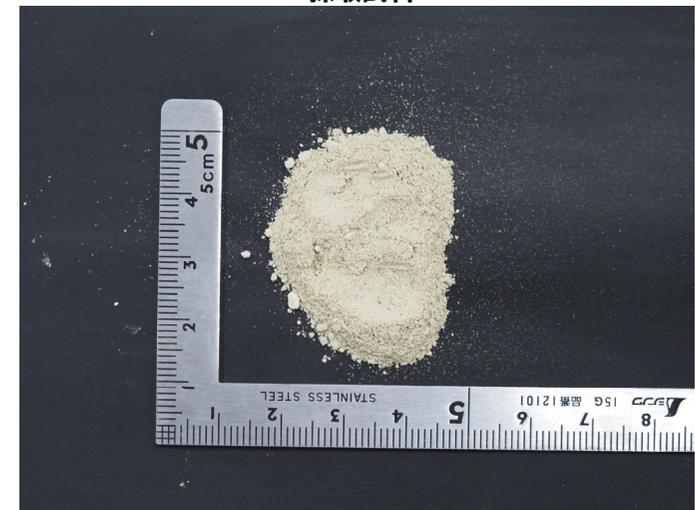
採取試料

- “軽石片”に対応する白色粒子を対象として試料を採取したが、顕微鏡観察の結果、屈折率測定及び主成分分析に供する火山ガラスは確認されない。

- ・火山灰分析(組成分析, 屈折率測定及び主成分分析)の結果, 洞爺火山灰(Toya)に対比される火山ガラスが認められるものの, 火山ガラスの粒子数が少ない(30～37/3000粒子)ことから, 主に火山砕屑物からなるものではなく, 火山ガラスが混在するシルトに区分される。
- ・“軽石片”に対応する白色粒子を対象として試料を採取したが, 顕微鏡観察の結果, 屈折率測定及び主成分分析に供する火山ガラスは確認されないことから, 軽石ではないと判断される。

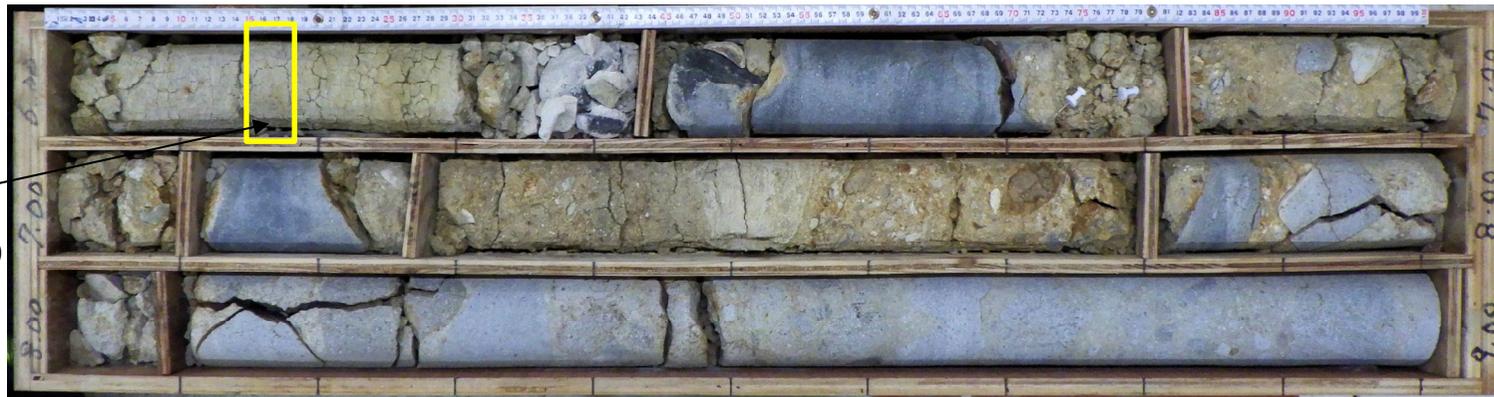
コア写真(照岸1-3;深度6~9m)(2022年4月撮影)

- 柱状図において、層相を「火山灰」としている深度6.0~6.4mについては、柱状図記事に「径0.2cmの軽石片混じる」との記載がなされていることから、R3.10.14審査会合以降、コア再観察を行った。
- 再観察の結果、軽石片の記載に対応すると判断される白色粒子が確認されたことから、当該粒子の同定を目的とした薄片観察を行った。
- 薄片作成前試料の観察面において、径0.2cm程度以下の白色粒子が点在する。

薄片試料採取位置  
(深度6.15~6.18m)

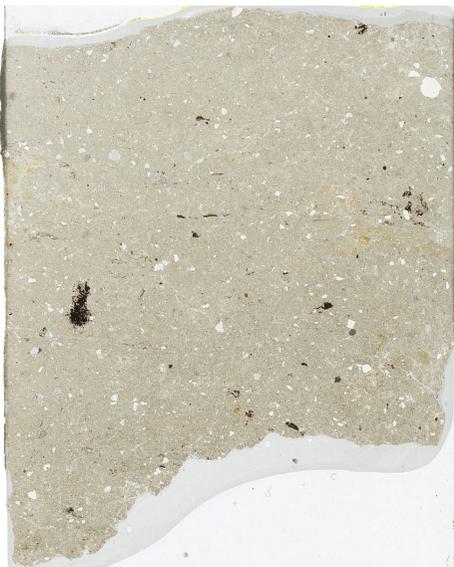
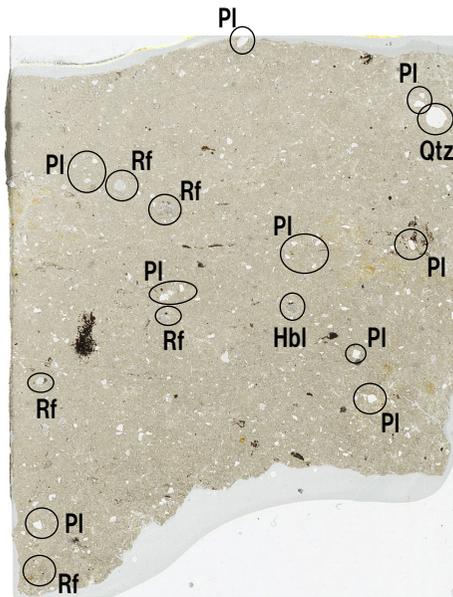
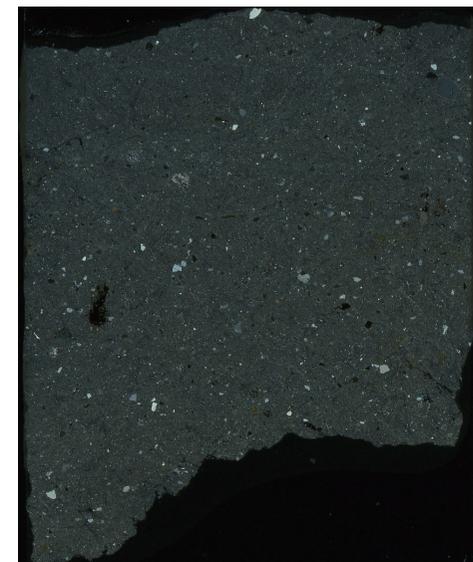
○作成した薄片試料全体を観察した結果、本試料は、斜長石、石英、岩片、少量の輝石及び角閃石から構成され、軽石は認められない。

○薄片作成前試料の観察面において確認された白色粒子と対応する粒子を対象に観察を行った結果を次頁～P273に示す。  
○観察の結果、柱状図記事に“軽石片”と記載がなされている粒子は、斜長石であると判断される。

- ・“軽石片”を対象とした薄片観察の結果, “軽石片”と記載がなされている粒子は, 斜長石であると判断される。
- ・R3.10.14審査会合以前に実施した火山灰分析(組成分析及び屈折率測定)の結果, 洞爺火山灰(Toya)に対比される火山ガラスが認められる(P284参照)。
- ・深度6.00～6.30mについては, 火山ガラスの粒子数が少ない(30～64/3000粒子)ことから, 主に火山砕屑物からなるものではなく, 火山ガラスが混在するシルトに区分される(P284参照)。
- ・深度6.30～6.40mについては, 基質部分に洞爺火山灰(Toya)の火山ガラスを多く含む(1500/3000粒子以上)ものの, 後項に示す深度6.40～6.50mの範囲について, 洞爺火山灰(Toya)の二次堆積物aに区分されることから, 洞爺火山灰(Toya)の二次堆積物a(層厚:10cm)に区分される(P284参照)。

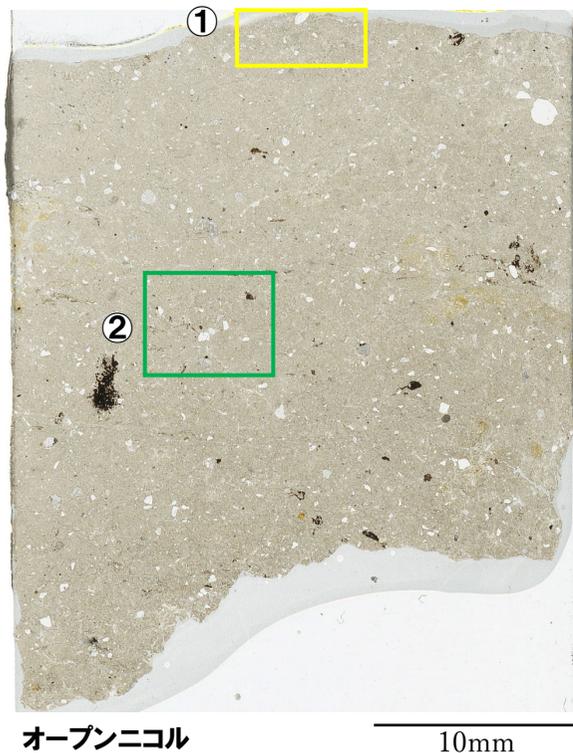
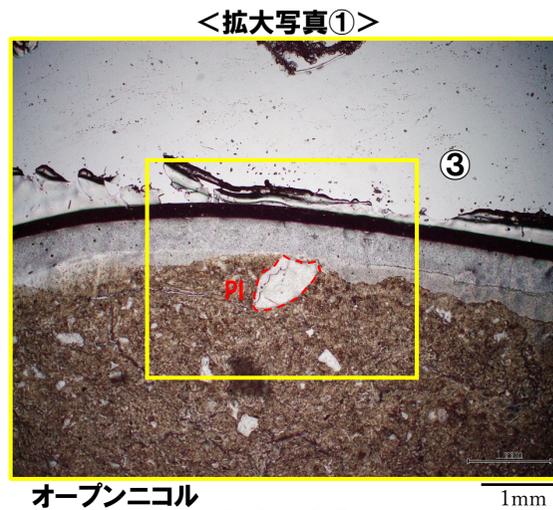
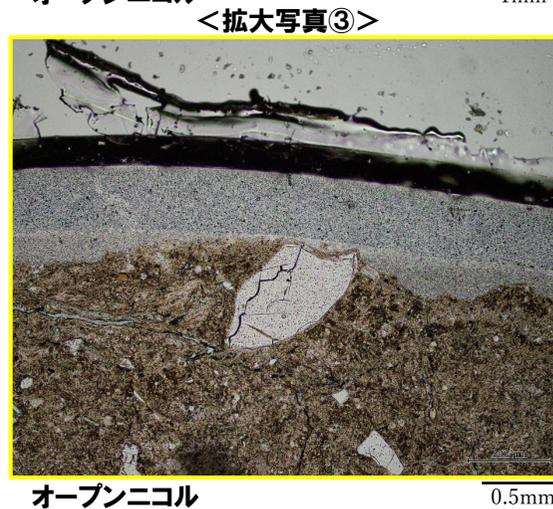
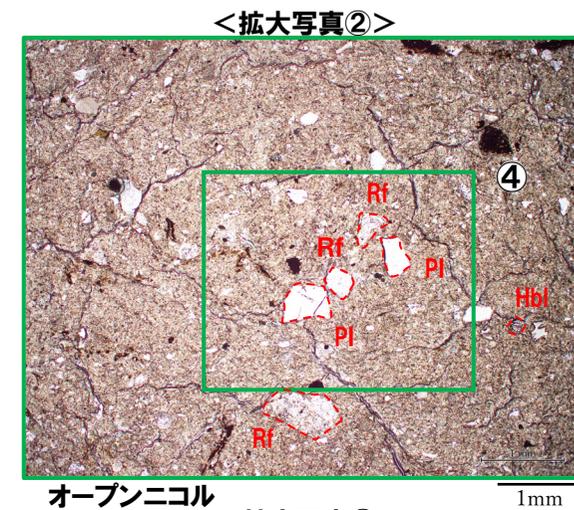
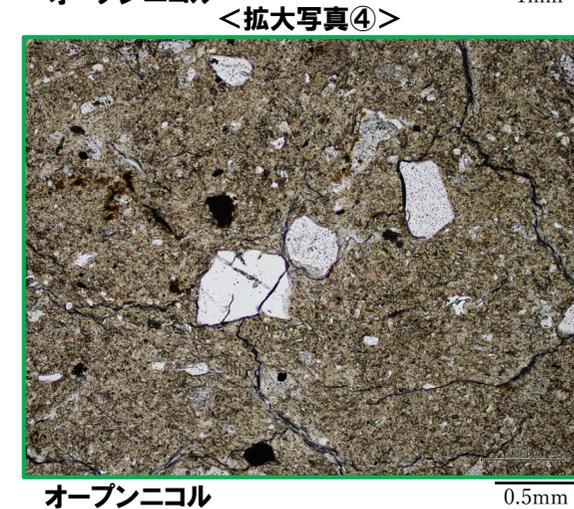
- 拡大写真①の約0.1cmの白色粒子に対応する粒子は、オープンニコルで無色であり、クロスニコルで低い干渉色を示し、劈開が認められることから、斜長石であると判断される。
- 拡大写真②の約0.1cm以下の白色粒子に対応する粒子は、オープンニコルで無色であり、クロスニコルで低い干渉色を示し、劈開及び双晶が認められることから、斜長石であると判断される。

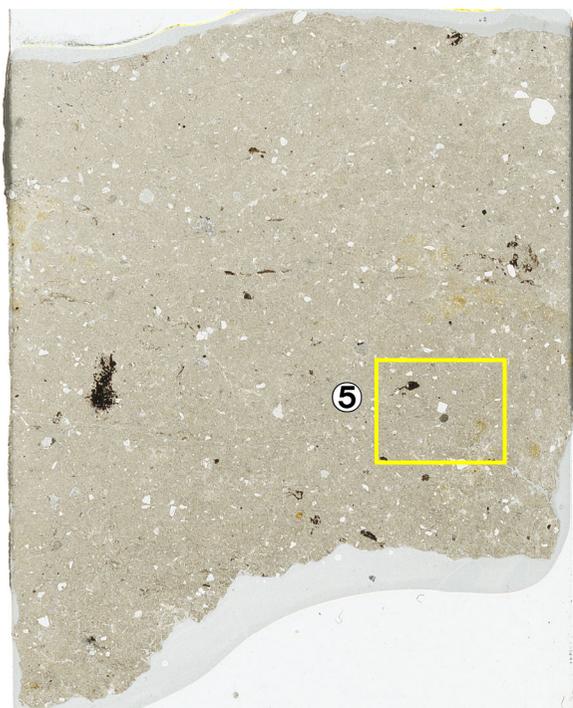
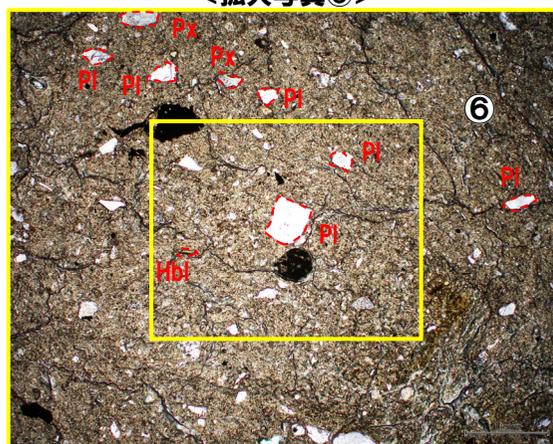
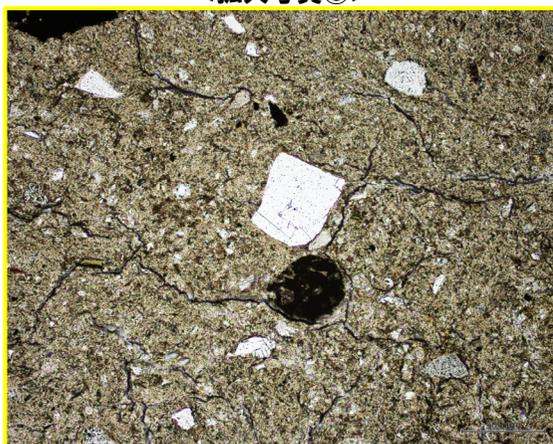
○拡大写真⑥の約0.1cm以下の白色粒子に対応する粒子は、オープンニコルで無色であり、クロスニコルで低い干渉色を示し、劈開及び双晶が認められることから、斜長石であると判断される。

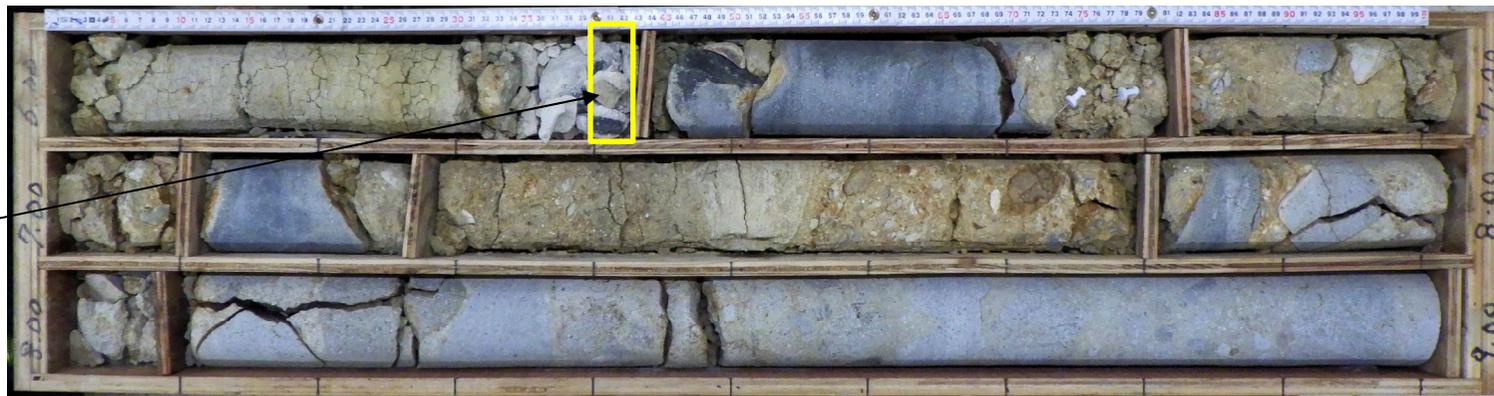
コア写真(照岸1-3;深度6~9m)(2022年4月撮影)

- 柱状図において、層相を「軽石」としている深度6.40~6.50mについては、柱状図記事に「径0.3cm以下の軽石濃集」との記載がなされていることから、R3.10.14審査会合以降、コア再観察を行った。
- 再観察の結果、軽石の記載に対応すると判断される白色粒子が確認されたことから、当該粒子の同定を目的とした薄片観察を行った。
- 薄片作成前試料の観察面において、径0.3cm程度以下の白色粒子が点在する。

薄片試料採取位置  
(深度6.40~6.43m)

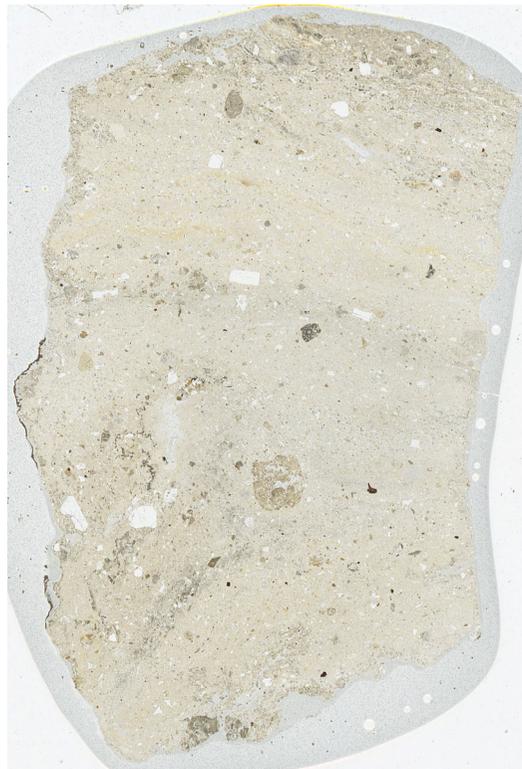
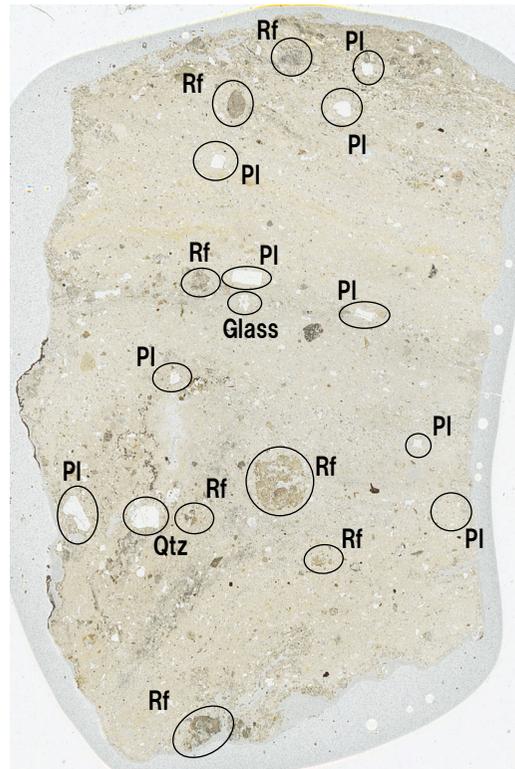
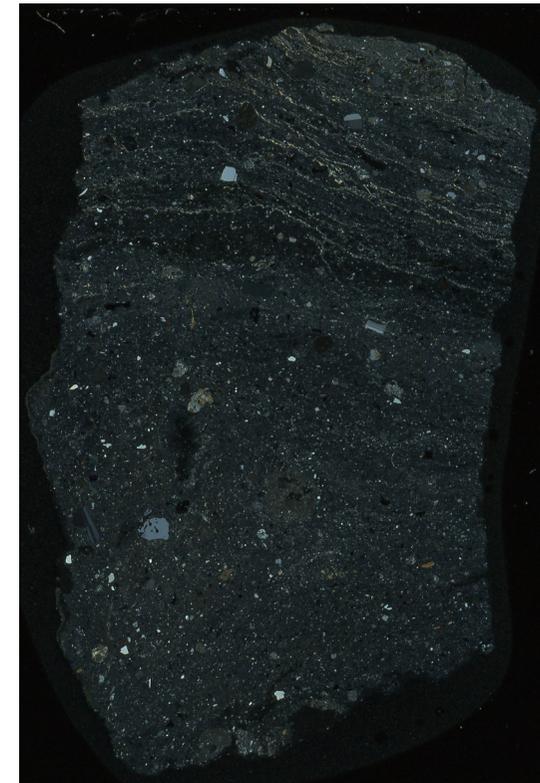
- 作成した薄片試料全体を観察した結果、本試料は、火山ガラス、斜長石、岩片、石英、少量の輝石及び角閃石から構成され、軽石は認められない。
- また、観察面上部においては、粒子及び粘土鉱物の配列による堆積構造が認められる。

- 薄片作成前試料の観察面において確認された白色粒子と対応する粒子を対象に観察を行った結果を次頁～P283に示す。
- 観察の結果、柱状図記事に“軽石”と記載がなされている粒子は、岩片又は斜長石であると判断される。

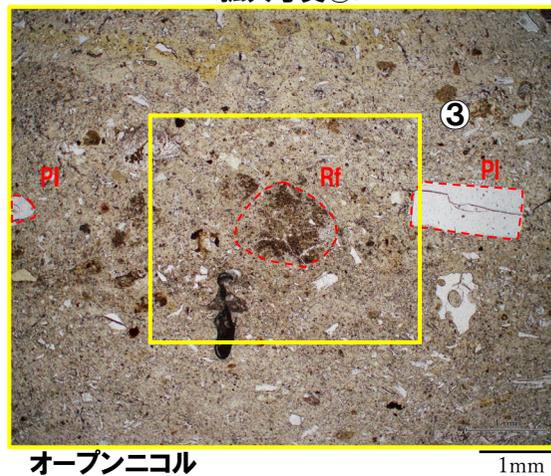
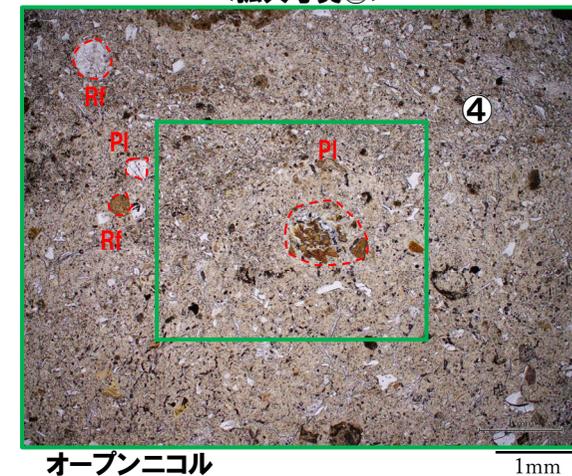
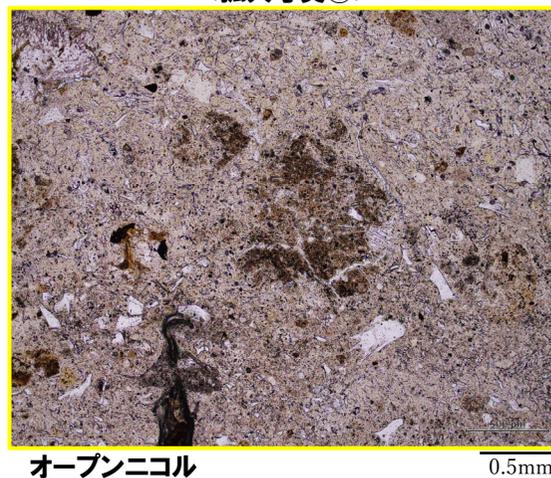
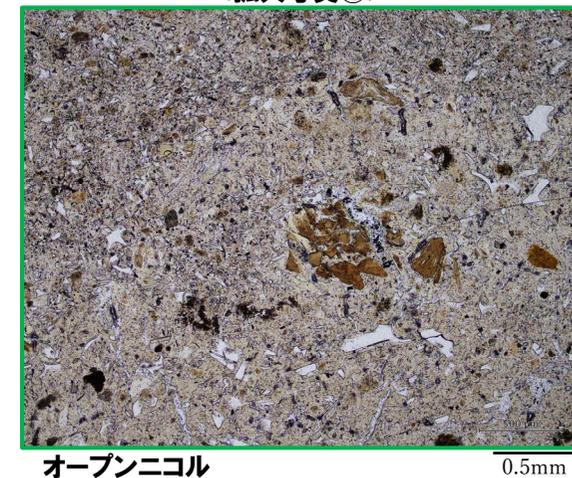
- 拡大写真①の約0.3cmの白色粒子に対応する粒子は、外形が明瞭であり、斑状組織が認められることから岩片であると判断される。
- 拡大写真②の約0.1cmの白色粒子に対応する粒子は、外形が明瞭であり、斑状組織が認められることから岩片であると判断される。

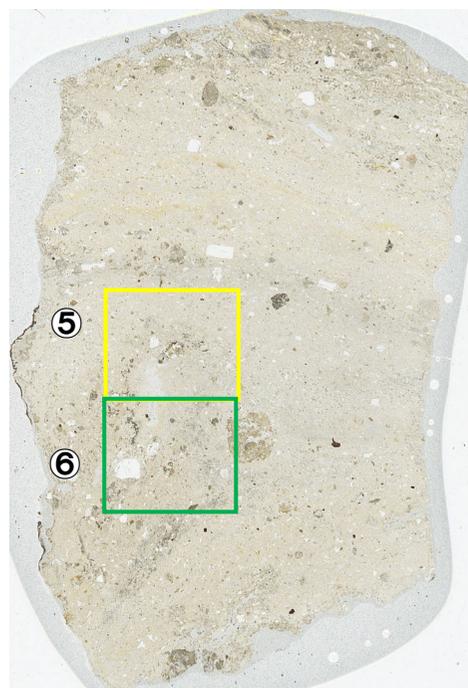
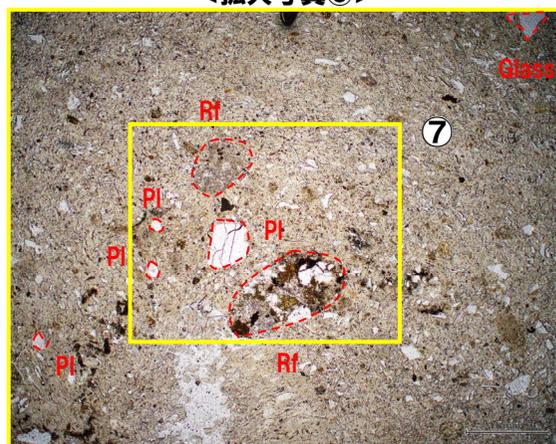
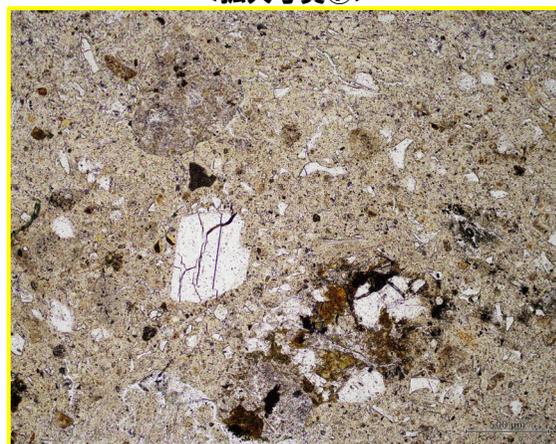
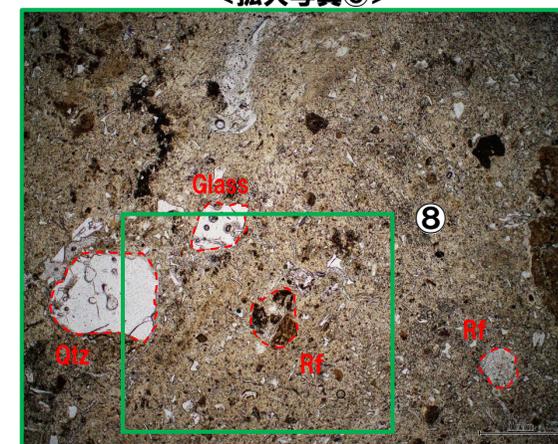
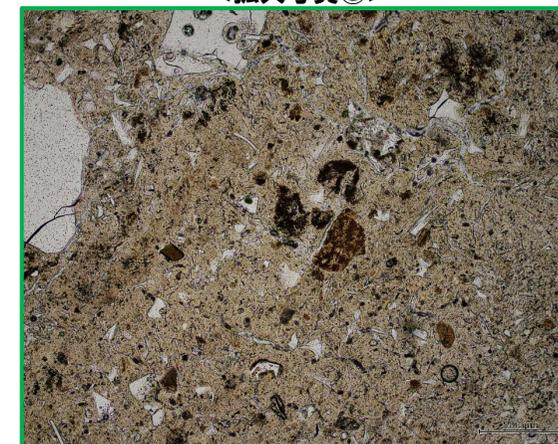
- 拡大写真⑤の約0.1cm以下の白色粒子に対応する粒子は、オープンニコルで無色であり、クロスニコルで低い干渉色を示し、劈開が認められることから、斜長石であると判断される。
- 拡大写真⑥の約0.1cm以下の白色粒子に対応する粒子は、それぞれは外形が明瞭であり、斑状組織が認められることから岩片であると判断される。

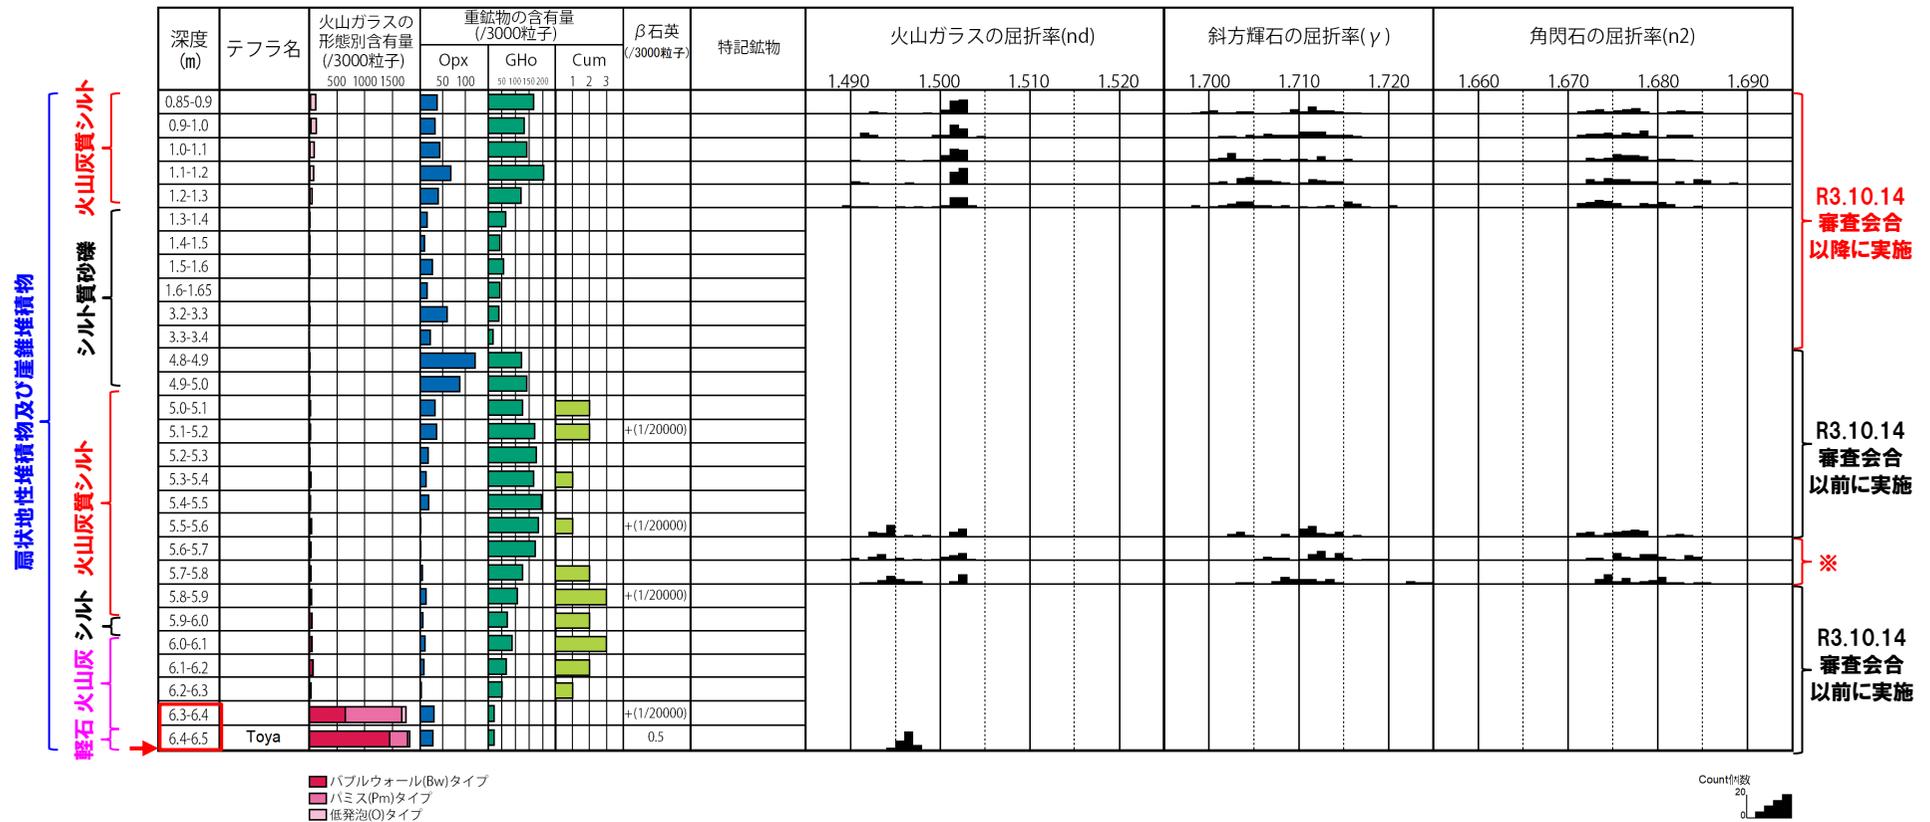
### 火山灰分析結果(深度0.85~1.65m, 3.2~3.4m, 4.8~6.5m)

- : 洞爺火山灰(Toya)の降灰層準
- : 洞爺火山灰(Toya)の二次堆積物a

火山灰分析結果の図において、降下火砕物由来として示しているが、火砕サージ由来か降下火砕物由来かを厳密に区別することは難しいと評価している。

※組成分析はR3.10.14審査会合以前に実施、屈折率測定はR3.10.14審査会合以降に実施。

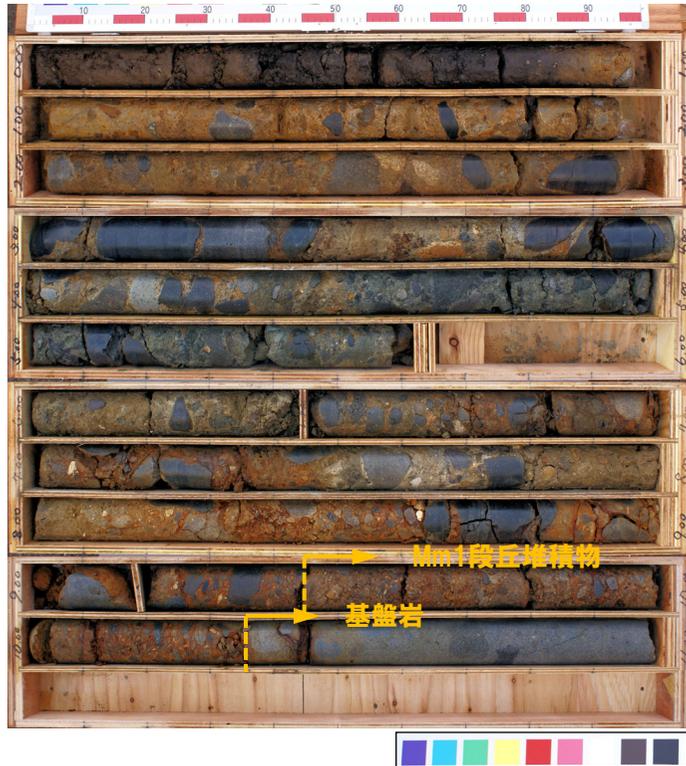
コア写真(深度0~11m)(2010年4月撮影)

※柱状図には、“火山灰混じり”と記載されているが、R3.10.14審査会合以降に実施した火山灰分析の結果から、主に火山砕屑物からなるものではないと評価した。

- ・R3.10.14審査会合以前に実施した火山灰分析(組成分析及び屈折率測定)の結果、深度7.40~7.80mについては、洞爺火山灰(Toya)に対比される火山ガラスが認められ、火山ガラスの粒子数が急増する箇所に降灰層準が認められる(P291参照)。
- ・深度7.40~7.80mについては、基質部分に洞爺火山灰(Toya)の火山ガラスが認められるものの、火山ガラスの粒子数が300/3000粒子程度である(P291参照)こと、崖錐堆積物であるシルト混じり砂礫に挟在すること及び異種礫(安山岩礫)が混入すること(次頁参照)から、洞爺火山灰(Toya)の二次堆積物b(層厚40cm)に区分される。
