1.4 【敷地近傍(Ⅲ)】積丹半島西岸における洞爺火砕流堆積物の有無に関する検討

④-4 古宇川右岸地点(神恵内M-2ボーリング)(17/22)

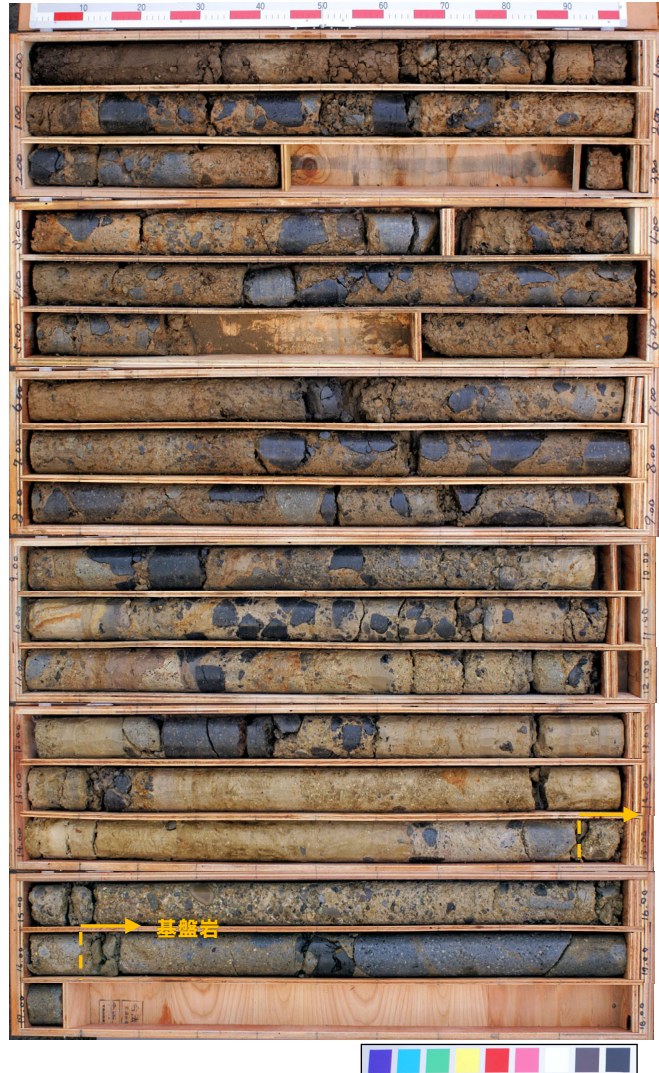
柱状図(深度0~17m)

コア写真(深度0~17m) (2010年4月撮影)

神恵内M-3 孔口標高 33.05m 掘進長 17.00m

※2 従来、本ボーリングに認められる深度11.10~12.60mの礫質火山灰混じりシルトの柱状図記事には、「12.05~12.20m: やや基質な砂質シルトが挟在。」と記載していたが、誤記であるため、R5.1.20審査会合資料において、「12.05~12.20m: やや均質な砂質シルトが挟在。」に記載を修正した。

※1 柱状図には、「火山灰質」等と記載されているが、R3.10.14審査会合以降に実施した火山灰分析等の結果から、主に火山砕屑物からなるものではないと評価した。

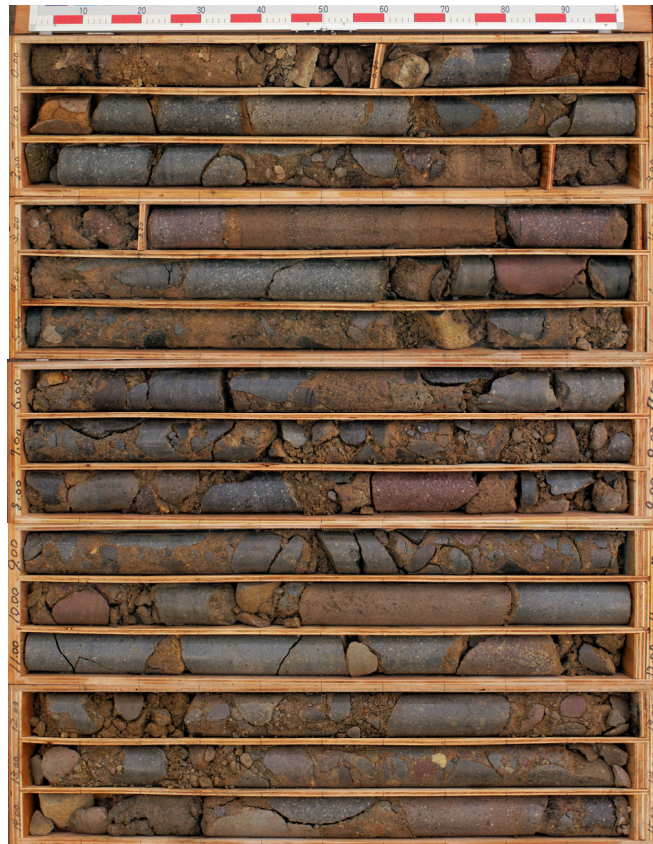
柱状図(深度0~15m)

コア写真(深度0~15m)(2010年4月撮影)

神恵内H-1 孔口標高 45.02m 掘進長 27.50m

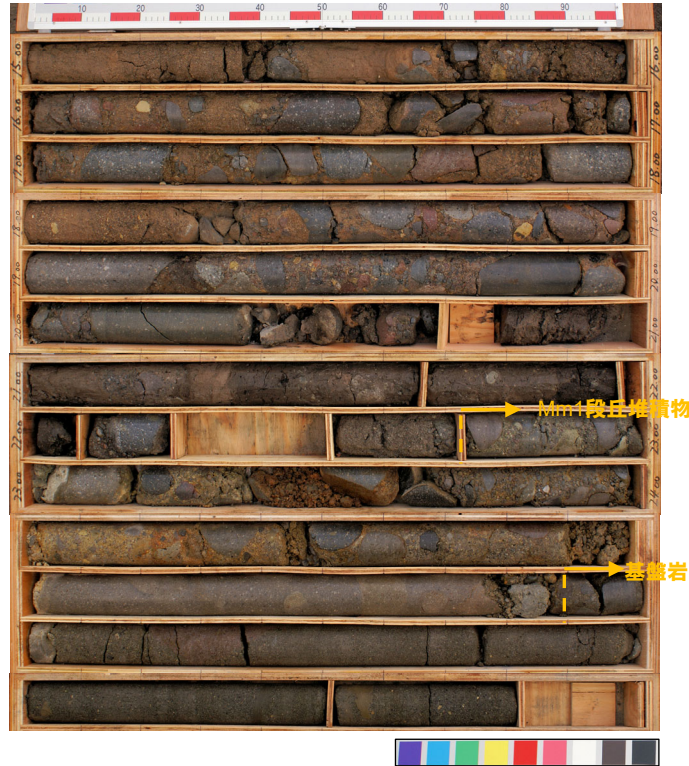
柱状図(深度15~27.5m)

コア写真(深度15~27.5m)(2010年4月撮影)

神恵内H-1 孔口標高 45.02m 掘進長 27.50m

※柱状図には、「火山灰質」と記載されているが、R3.10.14審査会合以降に実施した火山灰分析等の結果から、主に火山砕屑物からなるものではないと評価した。

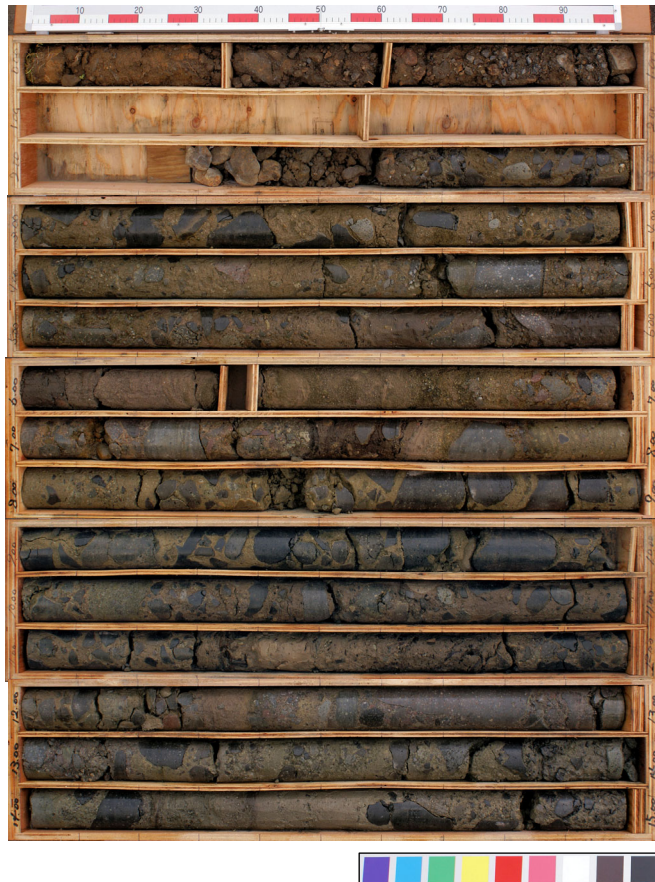
柱状図(深度0~15m)

コア写真(深度0~15m)(2010年4月撮影)

神恵内H-2 孔口標高 41.74m 掘進長 24.00m

※柱状図には、“火山灰質”等と記載されているが、R3.10.14審査会合以降に実施した火山灰分析の結果から、主に火山砕屑物からなるものではないと評価した。

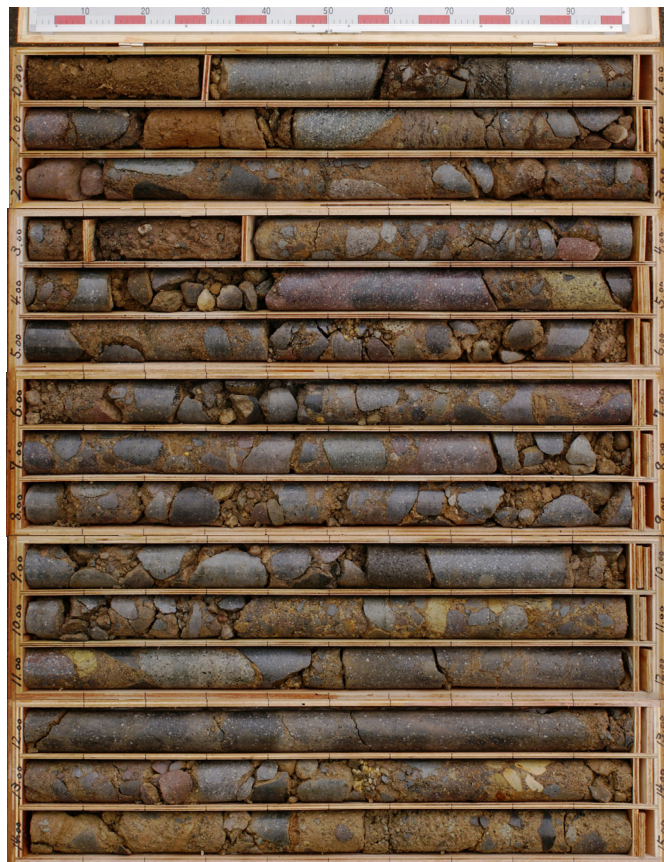
柱状図(深度0~15m)

コア写真(深度0~15m)(2010年11月撮影)

古宇川右岸-2 孔口標高 55.01m 掘進長 25.00m

※柱状図には、“火山灰”と記載されているが、R3.10.14審査会合以降に実施した火山灰分析の結果から、主に火山砕屑物からなるものではないと評価した。

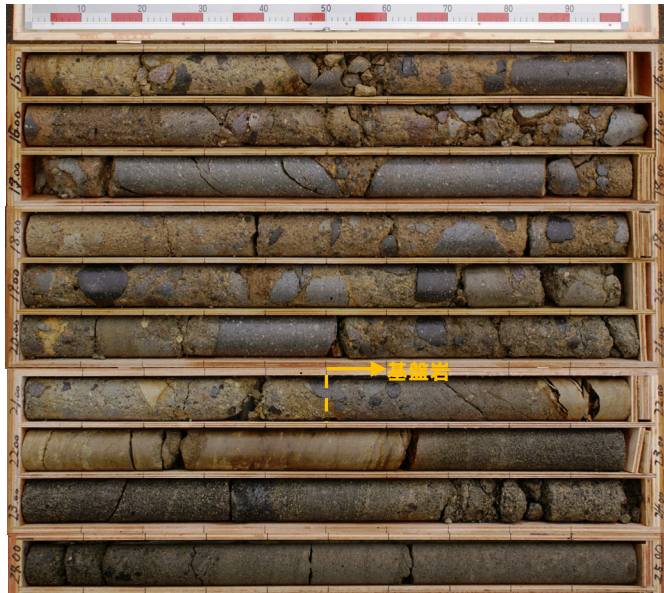
柱状図(深度15~25m)

コア写真(深度15~25m)(2010年11月撮影)

古宇川右岸-2 孔口標高 55.01m 掘進長 25.00m

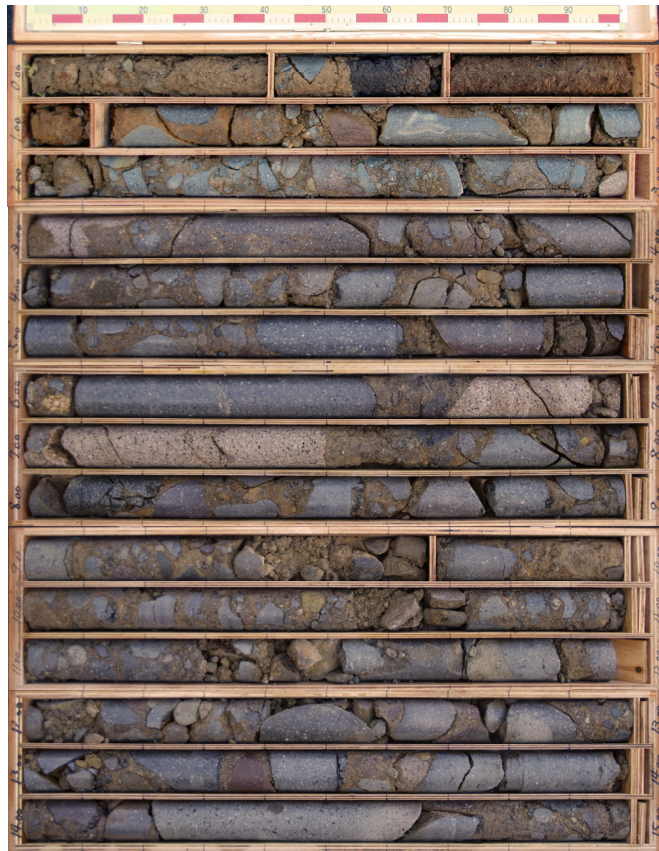
柱状図(深度0~15m)

コア写真(深度0~15m)(2010年11月撮影)

古宇川右岸-3 孔口標高 51.44m 掘進長 30.00m

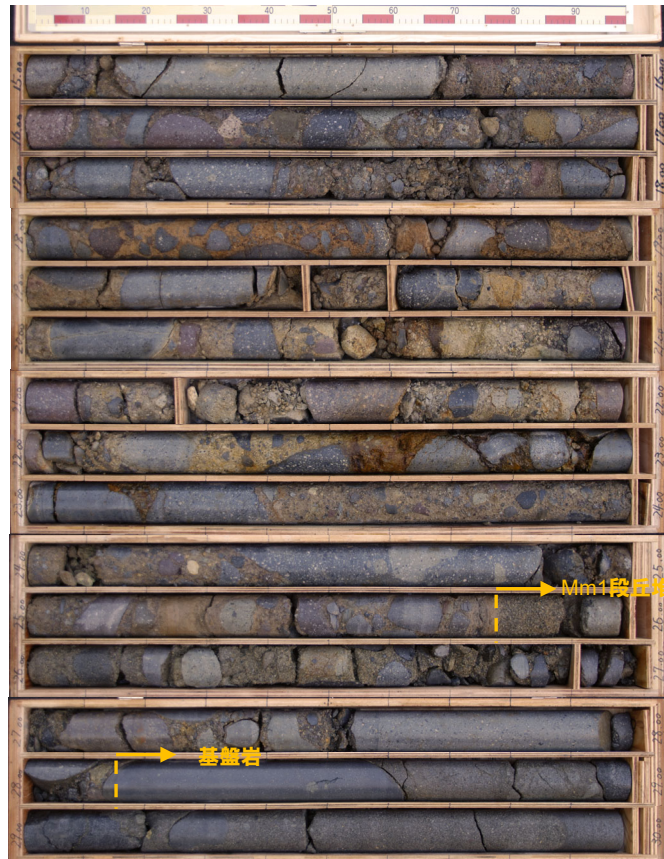
コア写真(深度15~30m)(2010年11月撮影)

古宇川右岸-3 孔口標高 51.44m 掘進長 30.00m

※1 柱状図には、「火山灰質」と記載されているが、R3.10.14審査会合以降に実施した火山灰分析の結果から、主に火山砕屑物からなるものではないと評価した。

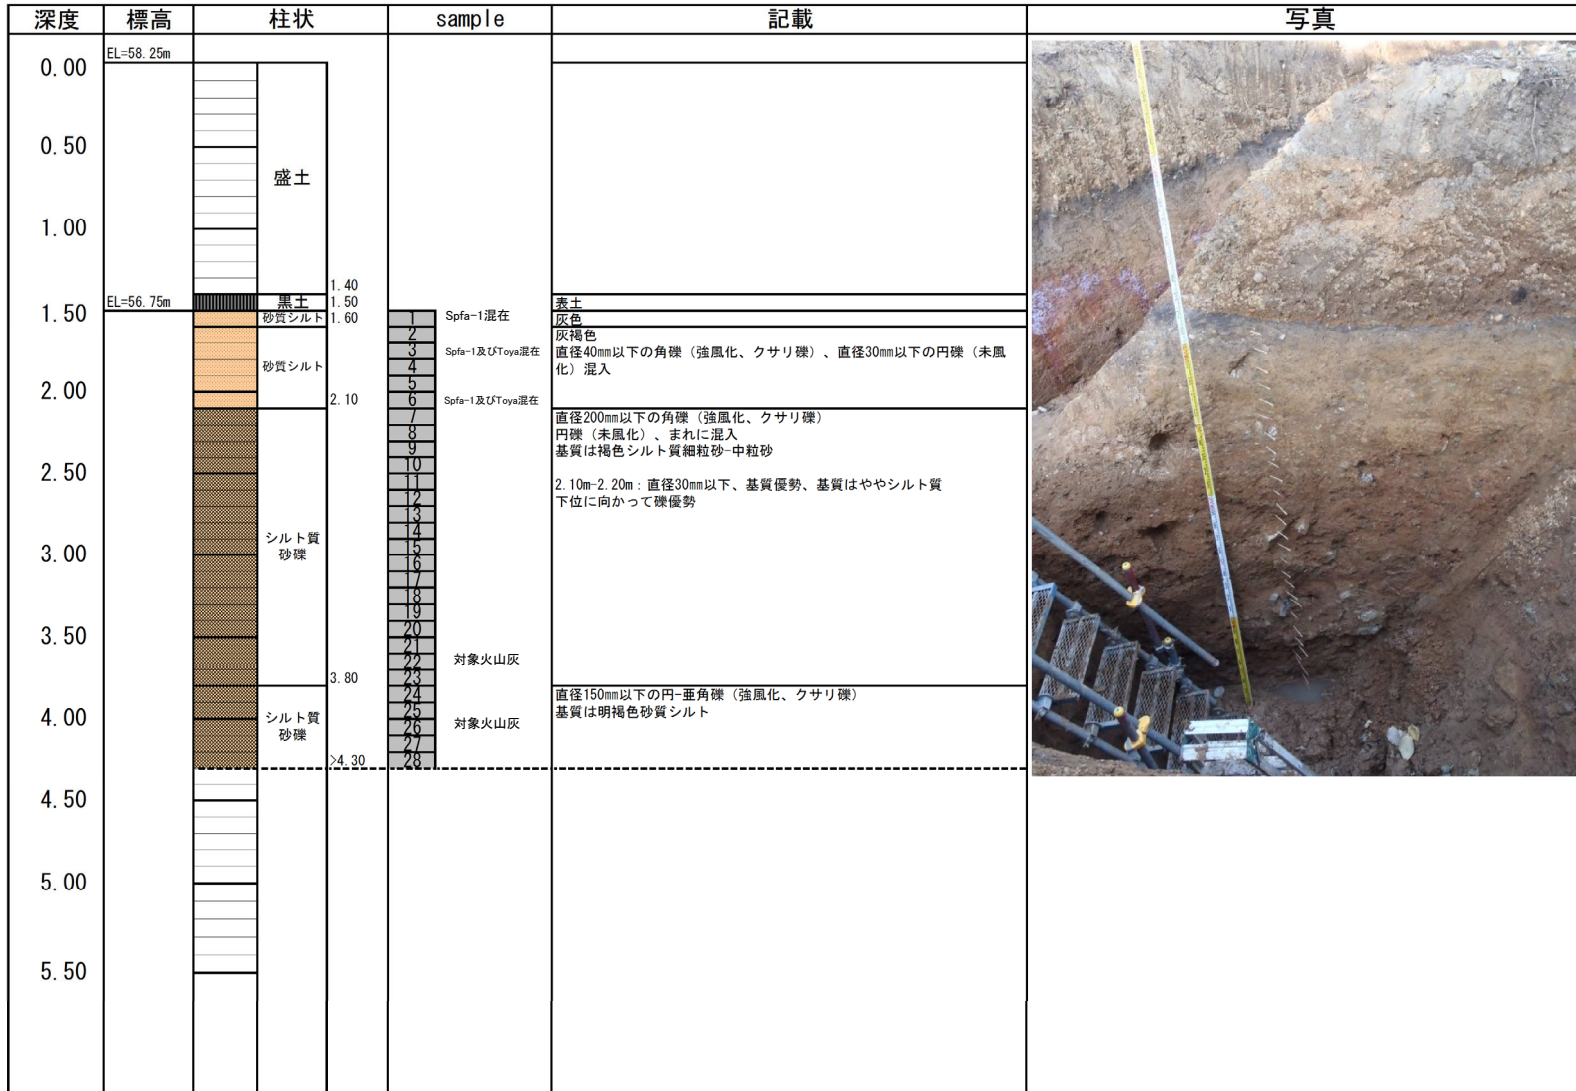
【露頭柱状図 (B-b)】

敷地における地質調査の結果、堆積物中に洞爺火山灰 (Toya)、支笏第1降下軽石 (Spfa-1) 及び対象火山灰に対比される火山ガラスが認められるものの、組成分析の結果、これらの火山ガラスの粒子数は少ない。
