# 1.3 【敷地近傍(II)】岩内平野西部で実施した地質調査結果

## ③-1 H26共和-2地点 (ボーリングコア写真) (1/4)

## ③-2 H26共和-2地点(ボーリング柱状図)(1/2)

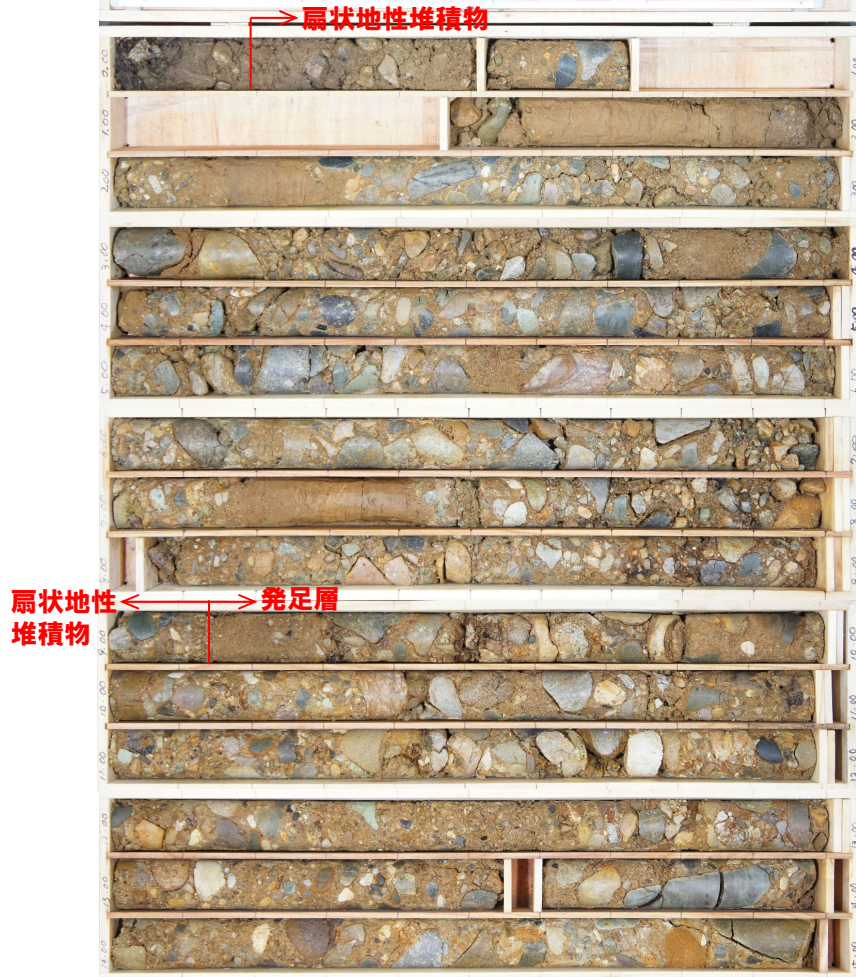
コア写真 (深度0~15m)

発足層 ← 岩内層

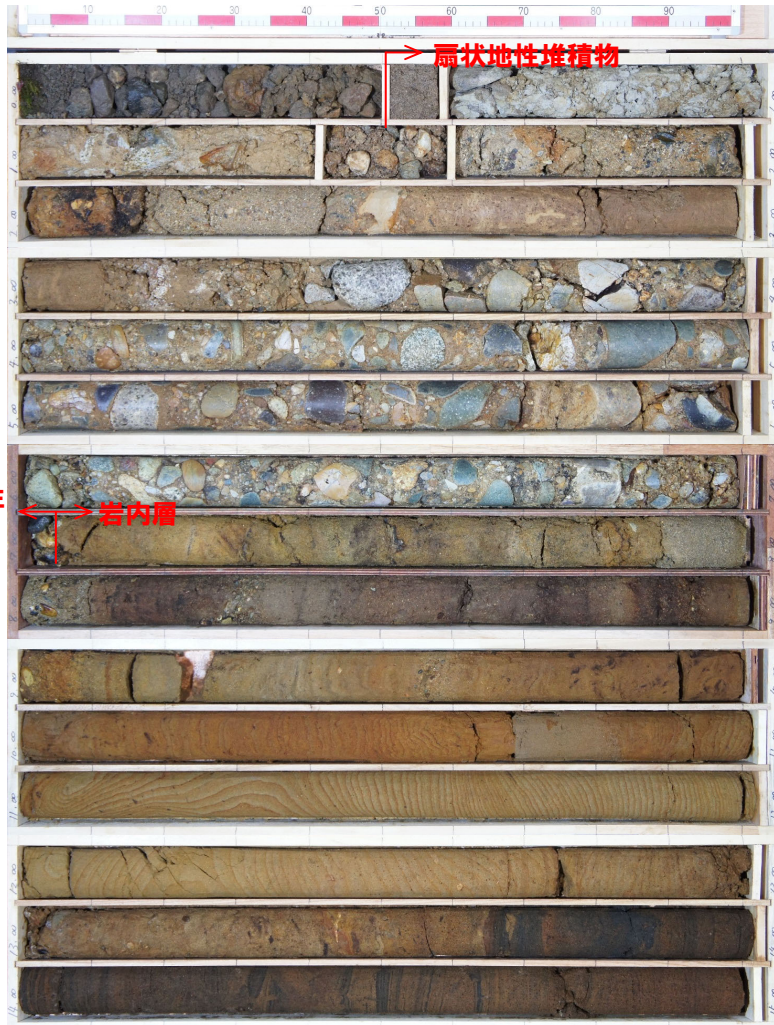
コア写真 (深度0~15m)

扇状地性  
堆積物

岩内層

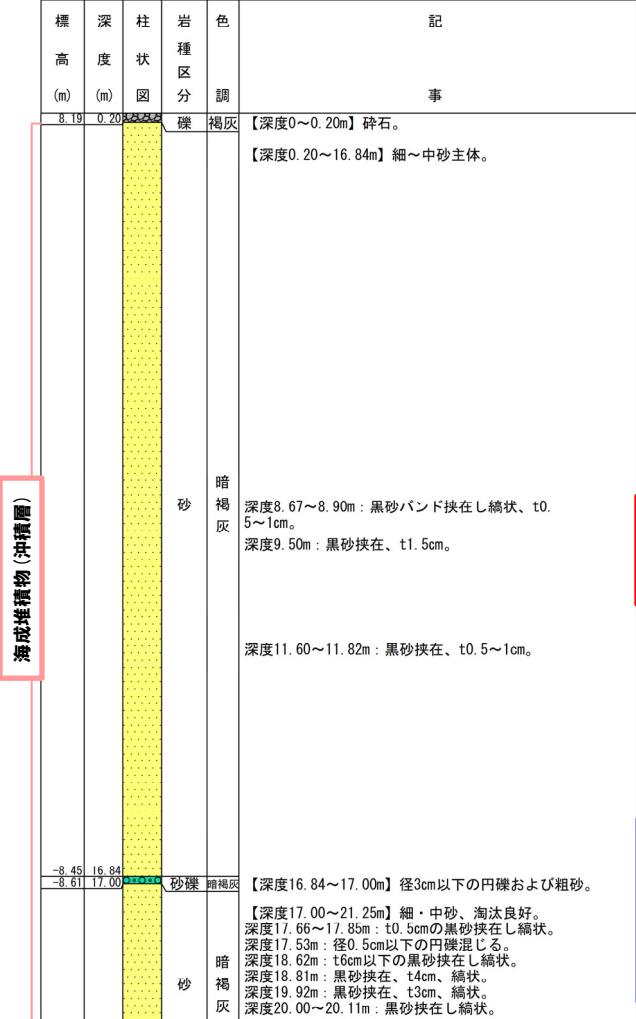
ボーリング柱状図(深度0~20m)

H26共和-5 孔口標高 8.39m 掘進長 100.00m

海成堆積物(沖積層)

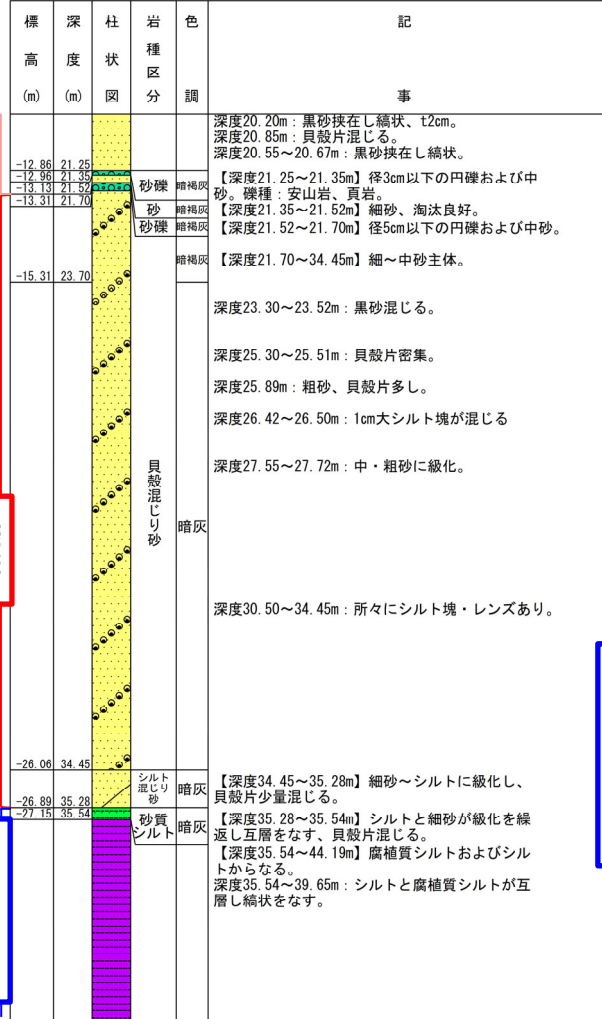
ボーリング柱状図(深度20~40m)

岩内層

野塚層(下部層相当)
