高浜発電所 3号炉審査資料	
資料番号	KTN3-PLM40-特別点検 (CV) 改 4
提出年月日	令和 5 年 9 月 27 日

高浜発電所 3号炉 特別点検  
(原子炉格納容器)

補足説明資料

令和 5 年 9 月 27 日  
関西電力株式会社

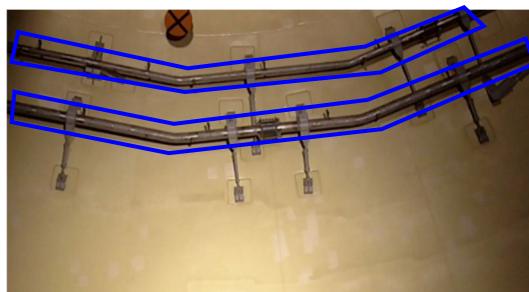
図3.9 従来の点検で確認が容易でない範囲の例（内面高所の干渉物裏）  
(高浜4号炉の写真)

従来の点検では、原子炉格納容器内面高所の干渉物裏（ダクト・配管等の裏）について、フロア上・架台上から双眼鏡等を使用した目視点検を実施しているが、フロア・架台のある範囲が限定されるため、照度・角度の観点から目視点検が容易でない範囲があった。

特別点検では、これらの範囲についても、仮設足場、搭乗設備及び点検装置（壁面走行ロボット）を利用することで、特別点検対象に含め、点検を実施した。図3.9に一例を示す。

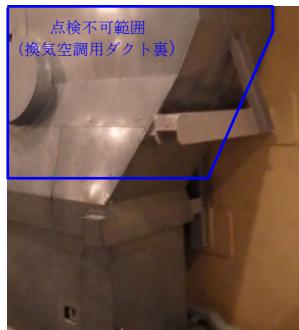
図3. 10 点検不可範囲の例（換気空調用ダクト裏）（高浜4号炉の写真）

特別点検における点検不可範囲としては以下のものがあったが、特別点検において点検不可とした範囲においても、接近可能な範囲は日常保全として目視点検可能範囲での点検・補修を実施している。点検不可範囲の例を図3. 10に示す。

- ・接近可能だが要領書で定めたデータ採取方法の要求条件が確保できない範囲
- ・高所等で接近が困難であり要領書で定めたデータ採取方法の要求条件が確保できない範囲

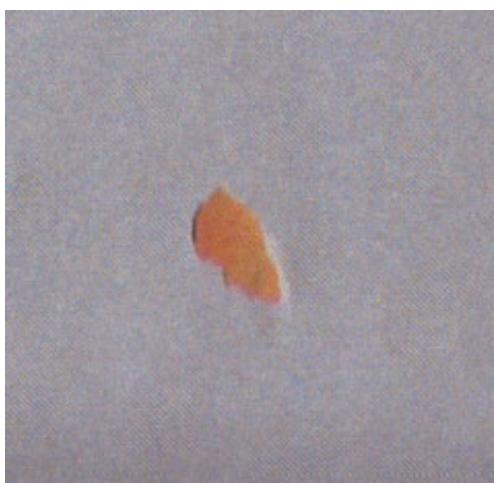
フロー②と判断した塗膜の劣化

なお、今回の点検において「原子炉格納容器の構造健全性または気密性に影響を与える恐れのある塗膜の劣化や腐食」に至らない塗膜の軽微な劣化（図 3. 1 ②、③）が一部認められたため、併せて塗装修繕を実施した。点検実施中に確認した軽微な塗膜の劣化の例を図 4. 1 に示す。

特別点検で軽微な塗膜の劣化（フロー②、③）が確認された主な範囲は、フロア・恒設足場が設置されているエリアや高所エリアであった。これらのエリアについては、従来の点検でも可能な限り目視点検を実施しており、これまでにも必要に応じて塗装を実施しているため、今後も現状保全を継続することで原子炉格納容器鋼板の健全性を維持することができると考える。

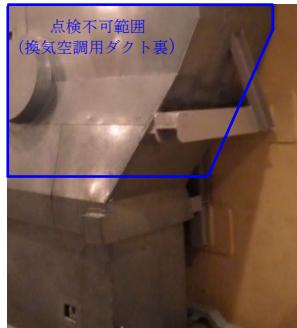
図5. 1 接近可能だが要領書で定めたデータ採取方法の要求条件が確保できない範囲の例（高浜4号炉の写真）

要領書で定めたデータ採取方法ではないものの従来の点検で点検が実施できており、塗膜の健全性が維持されていることを確認していること、また、環境条件が同じ周辺の鋼板については従来の点検及び特別点検において劣化が少ないと確認していることから、現状保全を継続することで今後の運転延長期間における原子炉格納容器鋼板の健全性が保たれる。図5. 1に点検不可範囲の代表例を示す。

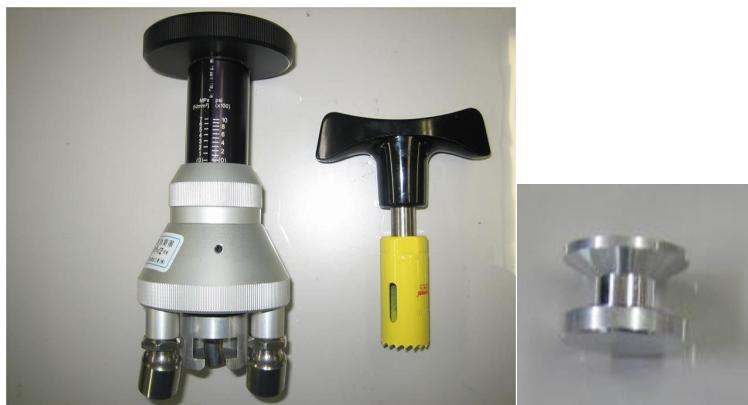
図 プルオフ法の試験機材

「プルオフ法」は、ドリーと呼ばれる円筒形の引張端を塗膜に接着剤で接着し、接着剤が乾いた後ドリーを引っ張り、塗膜が剥がれるのに必要な最小の張力を測定する方法であり、塗膜の付着性能を具体的な数値で表すことができる。

(左：付着性試験機、中：ドリーカッター、右：ドリー)
